# OPRAVA ÚSEKU DOMOUŠICE – HŘIVICE

## GEOTECHNICKÝ PRŮZKUM PRAŽCOVÉHO PODLOŽÍ

ČÍSLO ZAKÁZKY: 18.0359.212Z25

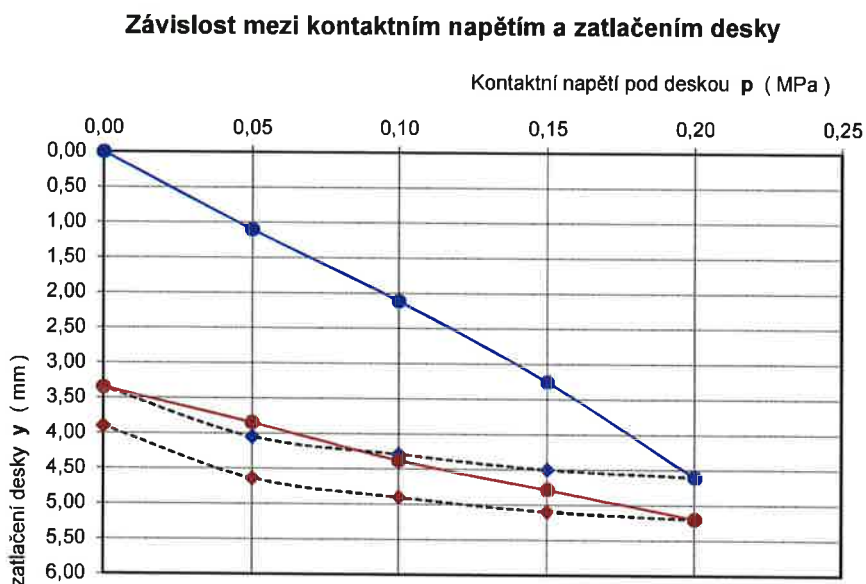
Nevyhovující únosnost zemní pláň (potažmo pláň tělesa železničního spodku) byla zjištěna v případě sondy K2 v km 29,671 (viz tab. 1). Konstrukce pražcového podloží zde byla tvořena typem 1 ve smyslu př. 6 předpisu SŽDC S4), tj. typem kdy štěrkové lože spočívá přímo na zemní pláni. Zde je vyžadováno aby  $E_{or}=E_{pl}=30 \text{ MPa}$ .

Výsledky zkoušky SŽDC S4, Příloha 5	Zatěžovací větev		Použité symboly	
	1.	2.		
$\Delta p$	<b>0,20</b>	<b>0,20</b>	$\Delta p$	změna kontaktního napětí ( MPa )
$\Delta y$	<b>4,60</b>	<b>1,85</b>	$\Delta y$	celkové zatláčení při $\Delta p$ ( mm )
r	<b>149,9</b>	<b>149,9</b>	r	poloměr zatěžovací desky ( mm )
$E_0 = 1,5 \cdot \Delta p \cdot r / \Delta y$	-	<b>24,3</b>	$E_0$	modul přetvárnosti [MPa]

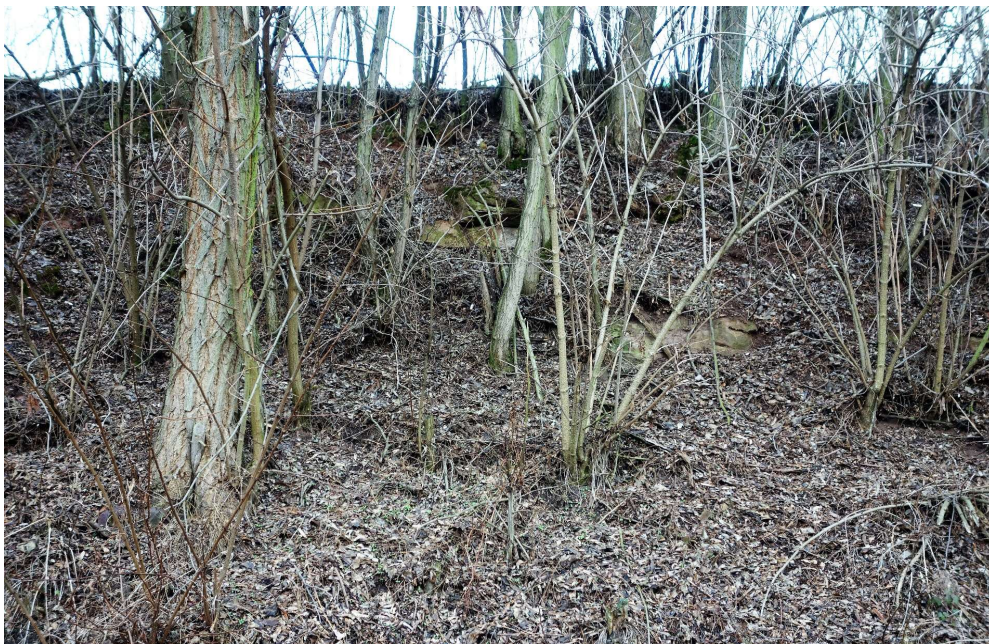
Poznámky:	V pravém svahu drobné výchozy desek pískovce

**Foto 1:** Drobné výchozy pískovců v pravém svahu zářezu (cca v km 27,200)

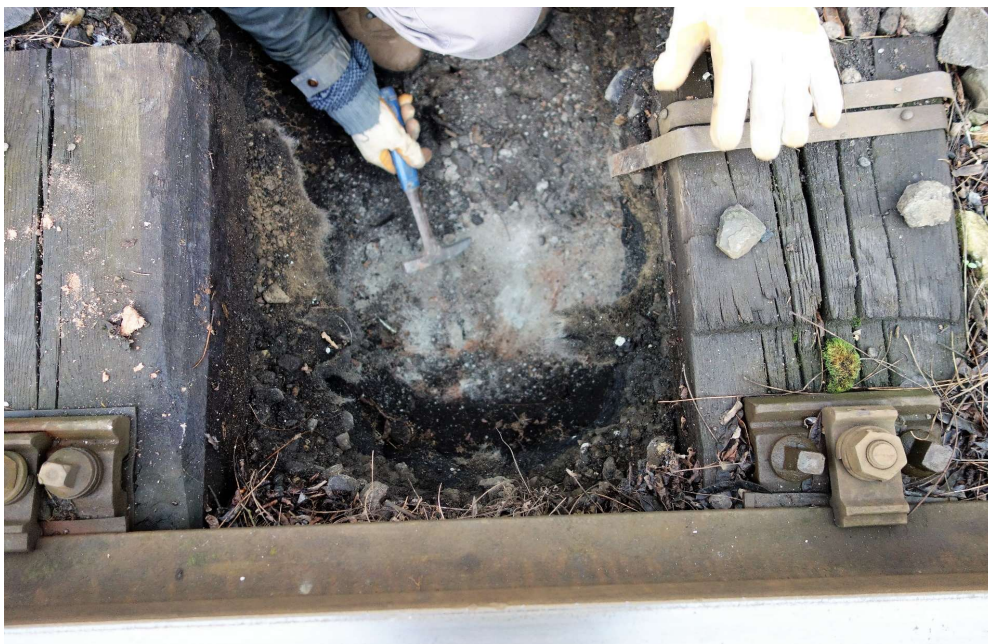
V sondách v zářezích byla „zemní“ pláň tvořena zvětralými až rozloženými permokarbonskými pískovci a slepenci. V případě sondy K1 v km 27,200 (zářez) byl zastižen zvětralý rozpadavý pískovec pevnostní třídy R5 (desky pískovce tvořily i drobné výchozy v pravém svahu zářezu – viz foto 1 přílohy 5). U sond K4 v km 33,850 (úroveň terénu na vstupu do zářezu) a K5 v km 35,150 (zářez) byla zemní pláň tvořena zcela zvětralým až rozloženým permokarbonským pískovcem a slepencem pevnostní tř. R6. Z hlediska mechaniky zemin bylo v obou případech možné zemní pláň popsat jako stmelový hlinitý písek s příměsí štěrku (S4 SM + g). U násypů byl v úrovni zemní pláň popsan lokomotivní popel se škvárou (sonda K2 v km 29,671) a štěrkopísek (sonda K3 v km 33,080). Lokomotivní popel se škvárou se choval jako zemina tř. S3 S-F a štěrkopísek jako zemina tř. G3 G-F)

**Foto 2:** Sonda K1 v km 27,200/P, světle šedý pískovec v úrovni "zemní" pláně

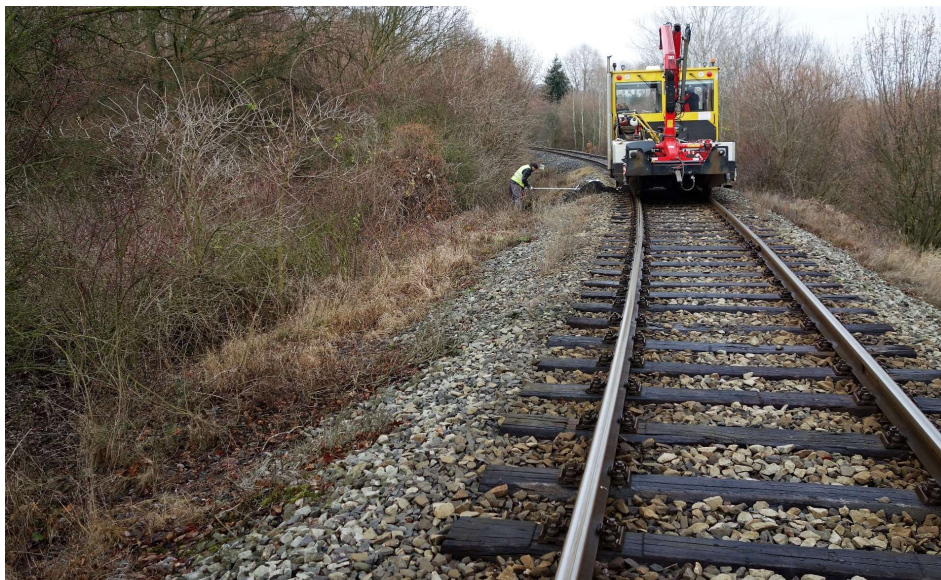
**Foto 3:** Statická zatěžovací zkouška v sondě K3 v km 33,080/L

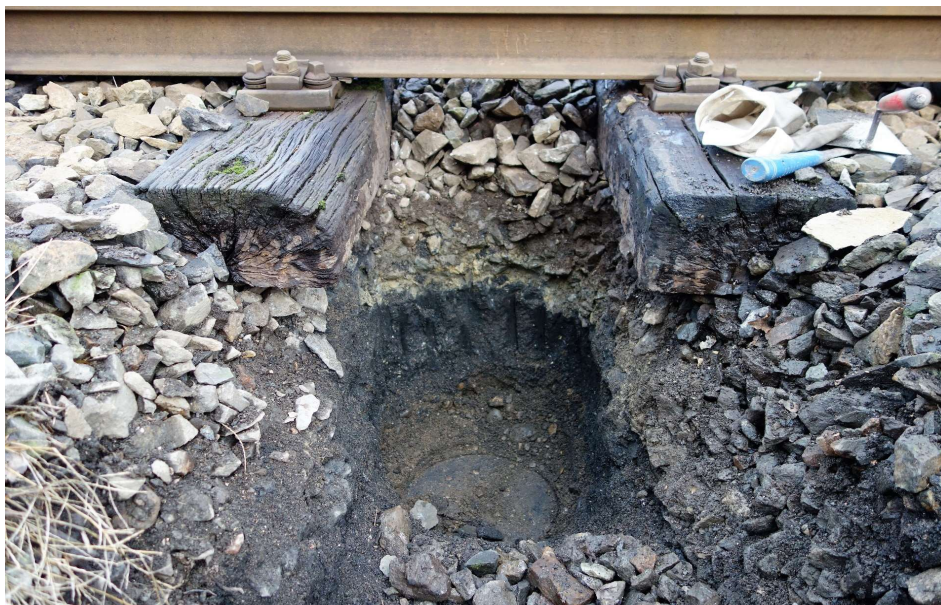
**Foto 4:** Sonda K3 v km 33,080/L

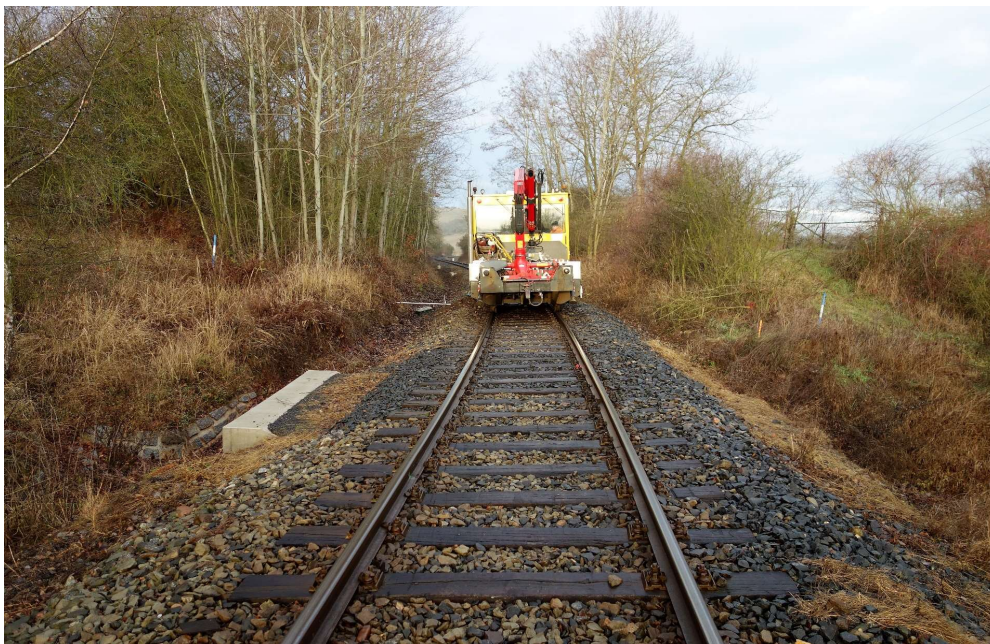
<sup>1</sup> v místě sondy K4 v km 33,850 se pravděpodobně v minulosti nacházel dnes již zrušený přejezd polní cesty.

Foto 5: Okolí sondy K4 v km 33,850/L

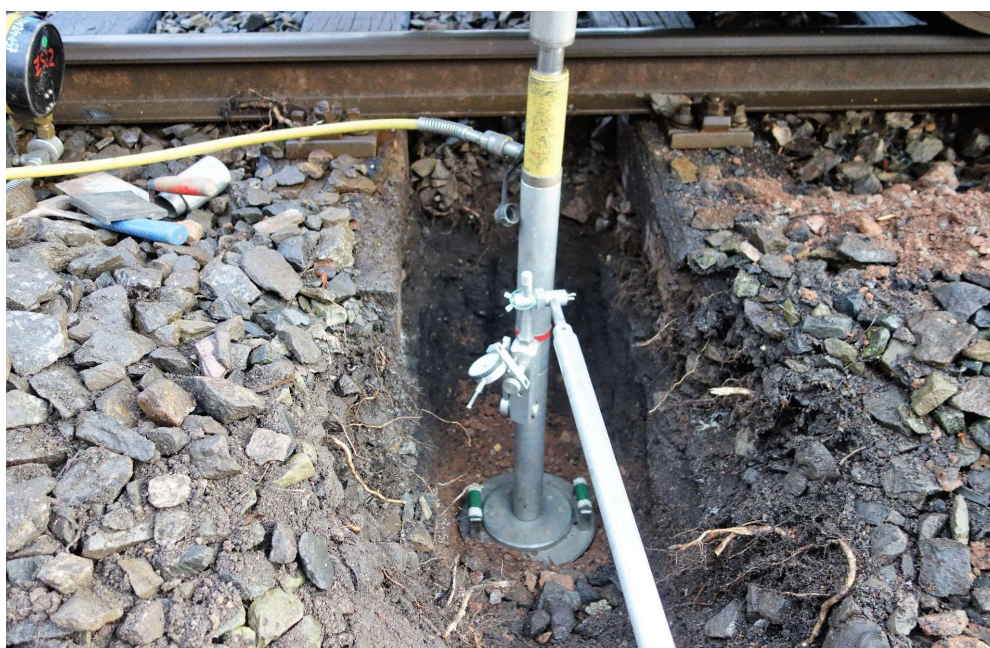
Foto 6: Statická zatěžovací zkouška v sondě K4 v km 33,850/L

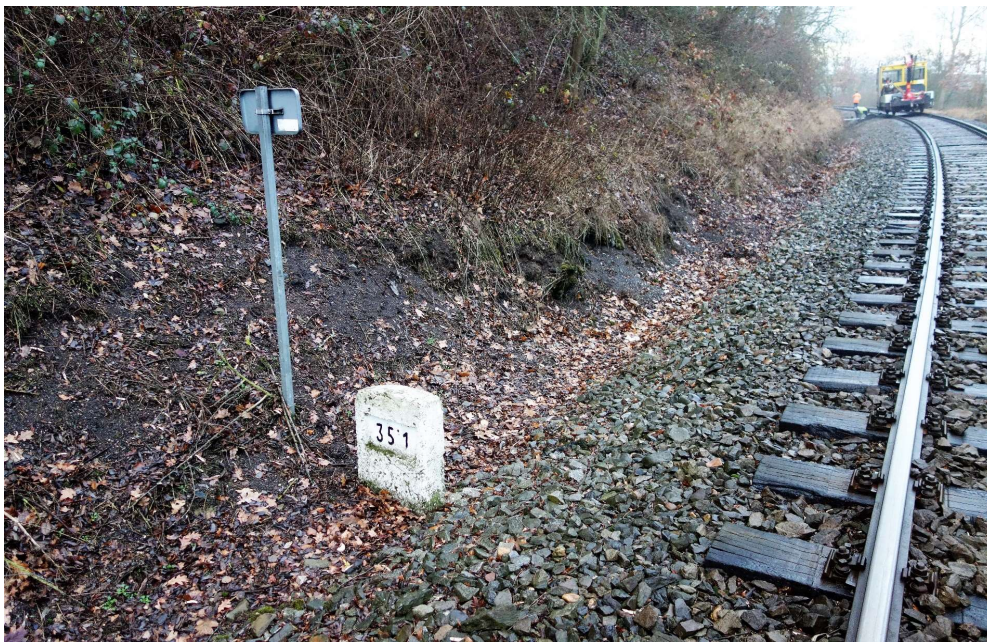
Železniční trať je jednokolejná, neelektrifikovaná. Dle údajů traťmistra se v hodnoceném úseku nenachází žádná „blátivá“ místa. V současné době je v úseku zavedena maximální rychlost 50 km/hod. Příkopy jsou často zanesené odpadem z čištění štěrku kolejového lože.

**Foto 7:** Pohled na část zářezu v km 35,100 - 35,150 (u příkopu a nad příkopem patrné navážky odpadu z čištění lože)

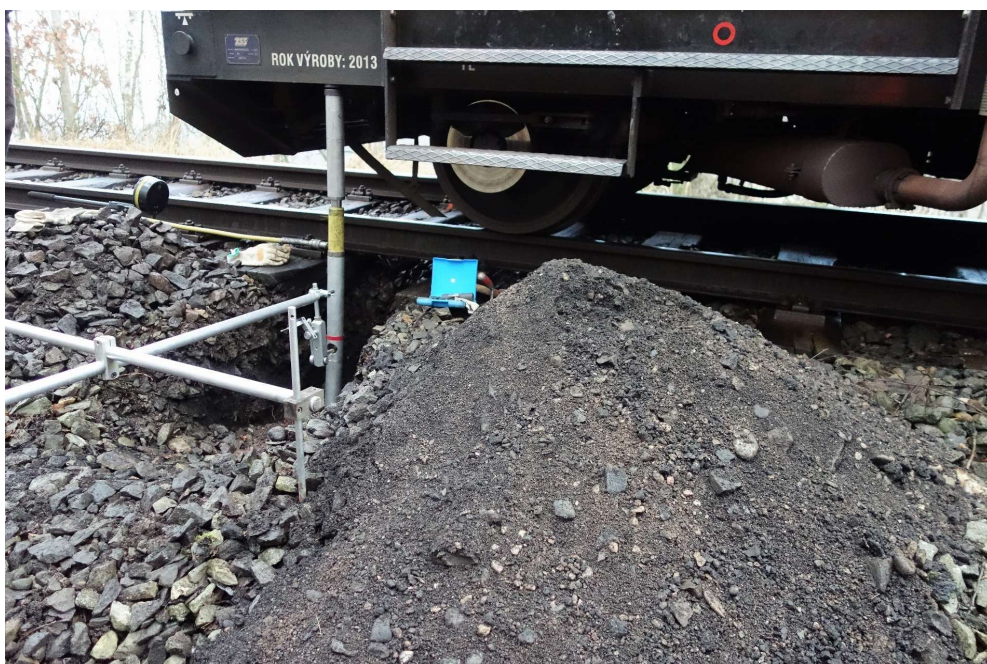
**Foto 8:** Sonda K5 v km 35,150/L - statická zatěžovací zkouška

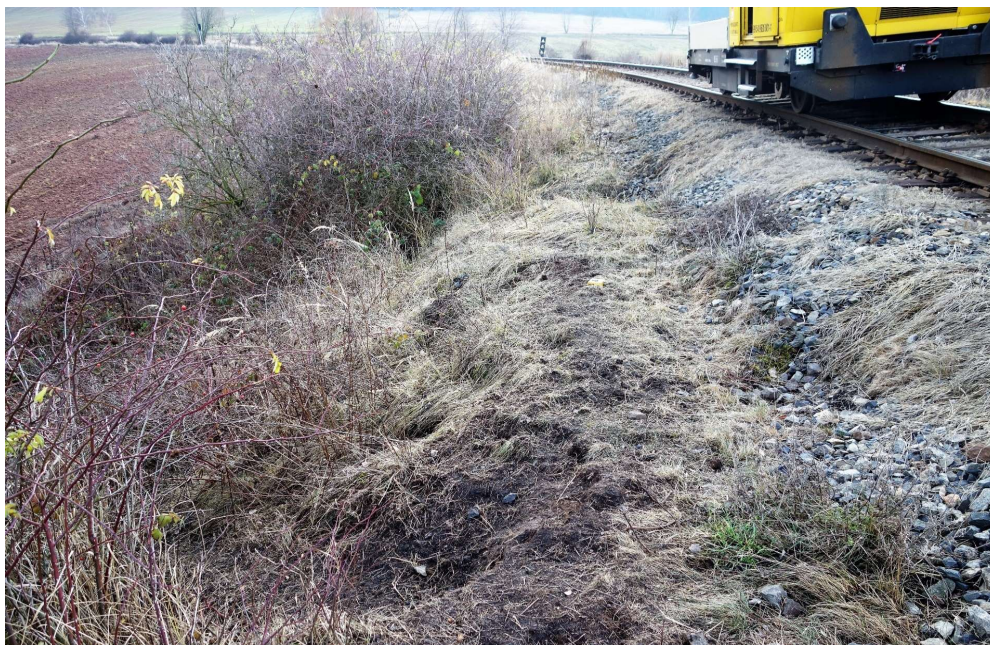
Dle zápisu z místního šetření, které se uskutečnilo dne 5.12. 2018 za účasti zástupců OŘ Ústí nad Labem ST Most a společnosti STRABAG Rail a.s. se v km 27,750 – 27,850 objevují poruchy železničního spodku. Dle zástupců OŘ se jedná „o utržené přísypávky z materiálu z čištění kolejového lože. V utrženém svahu je mnoho známek života zvířete (nory ve svahu, zvířecí stezky)“. Podle údajů od traťmistra jsou v tomto úseku geometrické parametry koleje (GPK) v pořádku. Na žádost objednatele jsme v průběhu prací provedli terénní prohlídku uvedeného úseku. Deformace se vyskytují na pravé straně v oblasti stezky a hrany náspu. Trať zde prostřednictvím vysokého náspu (odhadem výšky 8 – 12 m) kříží údolí Hasiny. Hasina pod náspem protéká ve zděném kamenném klenutém propustku. Čelo klenutého propustku je v pořádku (viz foto 10 v příloze 5). Propust je průtočný – nedochází k žádnému nadržení vody před objektem. Svah náspu je porostlý bujnou vegetací a byl v době pochůzky z větší části nepřístupný. Dle prohlídky materiálu z několika nor v prostoru hrany koruny náspu se skutečně jedná o odpad z čištění kolejového lože. Názor zástupců OŘ, že jde o uvolněné přísypávky odpadu z čištění kolejového lože je pravděpodobný. Více nelze při současném stavu znalostí konstatovat. Pro zpřesnění situace a specifikaci případných geotechnických rizik by bylo nutné v problematických místech geodeticky zaměřit příčné profily náspem, zbavit svah náspu náletové vegetace a realizovat v koruně a na svahu náspu průzkumnou sondáž.

Foto 9: Deformace v km 27,750 - 27,850

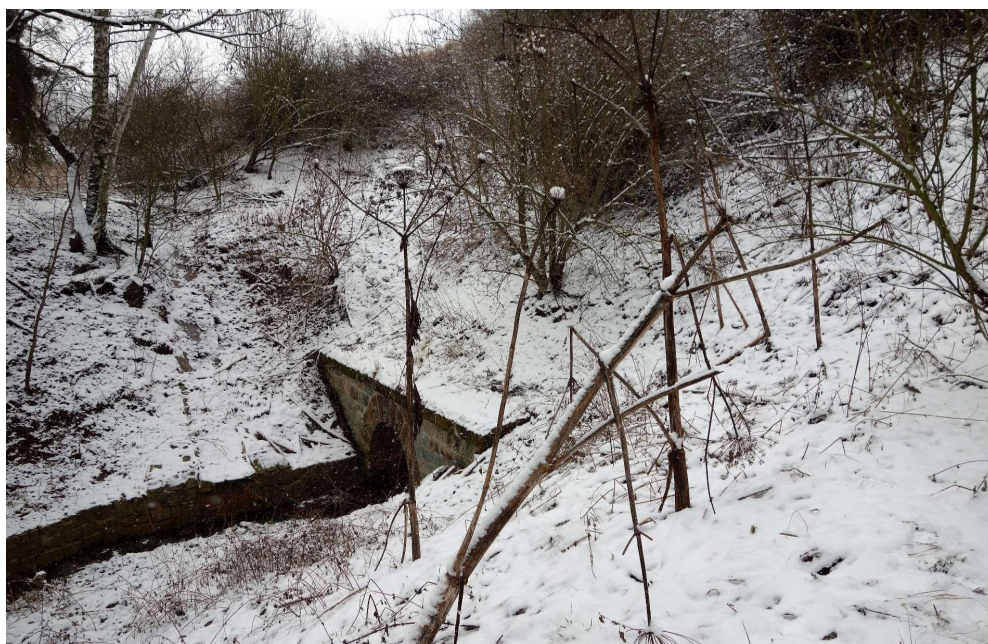
Foto 10: Čelo propustku na bázi náspu v cca km 27,770 - 27,800
