**Expertní zpráva č.  
1700 J 404**

**POSOUZENÍ HRADLA H4 NEGRELLIHO VIADUKTU PO POŽÁRU**

Zpráva obsahuje výsledky prohlídky a statického přepočtu hrázdné části konstrukce hradla H4 na Negrelliho viaduktu po mimořádné události - požáru.

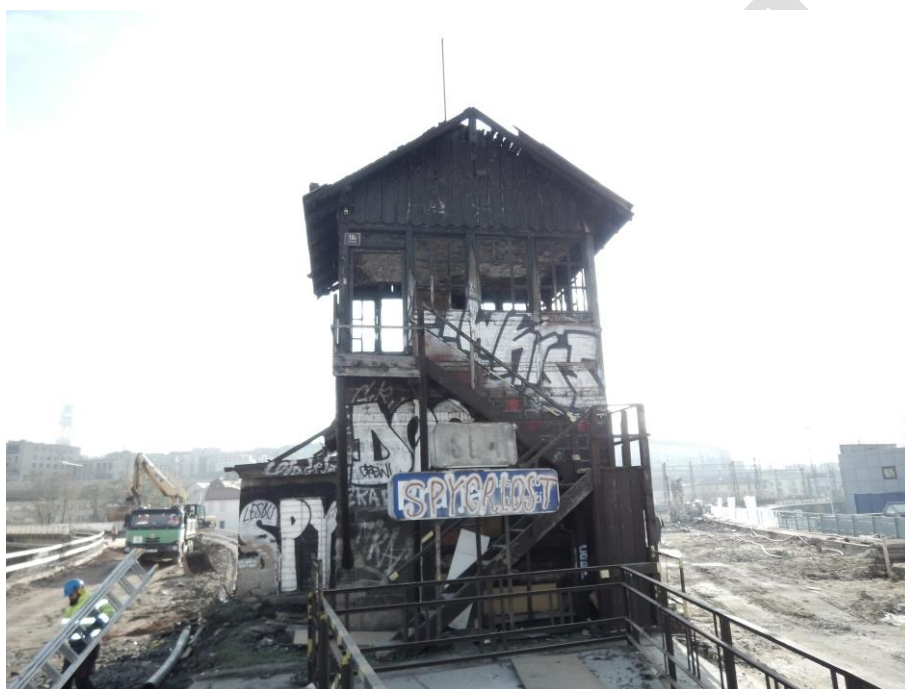
**Obr. 1:** Diagnostikované hradlo H4 po požáru, umístění hradla je v místě rozdělení jednotlivých větví Negrelliho viaduktu

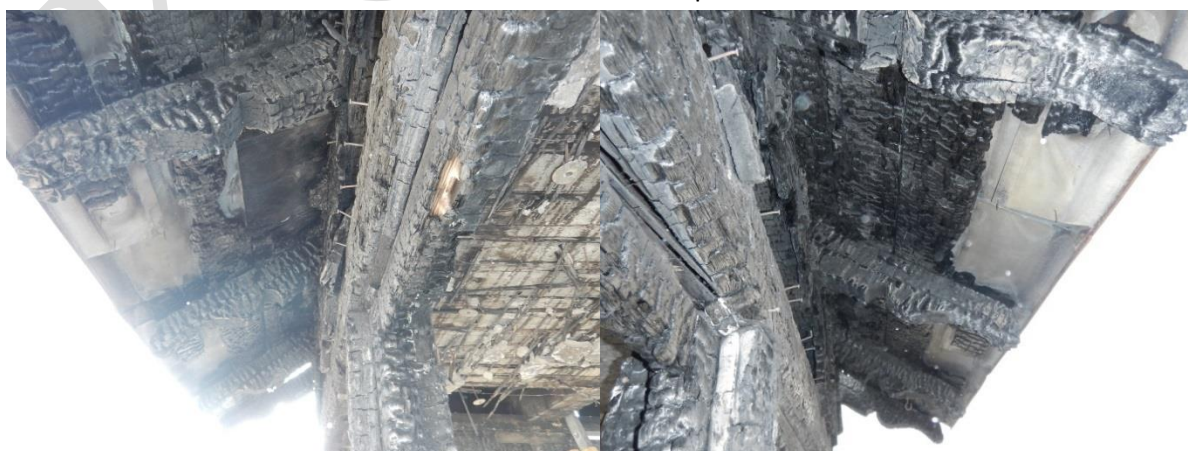
Pohled na krokve mimo podkroví

Bude provedena výměna prkenného bednění tl.=28 mm za desky OSB, současně i výměna plechové krytiny (viz. Výtah z původní TZ.), resp. přečnívající část krokve bude nahrazena novou částí, styk původní a nové části proveden přeplátováním, spoj zajištěn dřevěnými kolíky z důvodu estetického výrazu nové opravené střechy, původní poškození krokve požárem by ze statického hlediska vyhovovaly.

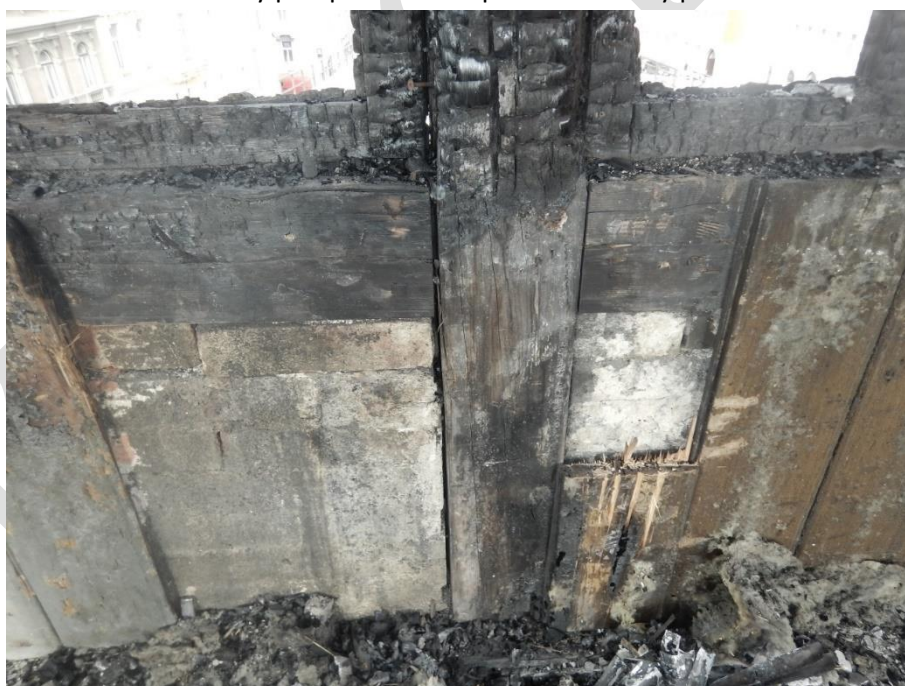
Vodorovný parapetní nosník průřez oslabený požárem

Pohled na parapetní vodorovný nosník, který byl ochráněn dřevěným prkenným bedněním, resp. zdivem z plných cihel a lokálně přítomnou minerální vatou

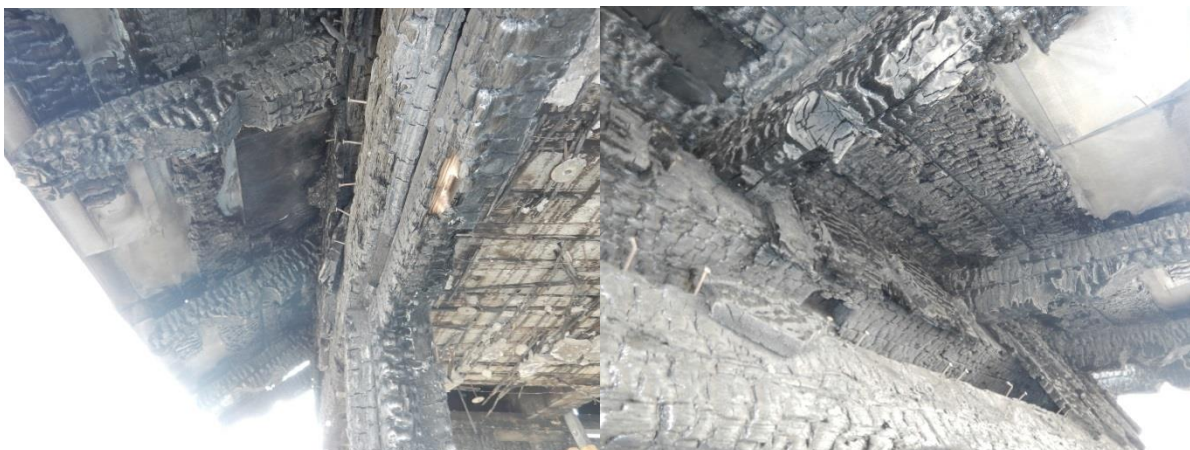
Pohled na venkovní líc pozednic, zasažených požárem, i přes oslabení jsou prvky dostatečně únosné pro působící zatížení. Pro další využití je třeba odstranit poškozené části zasažené ohněm

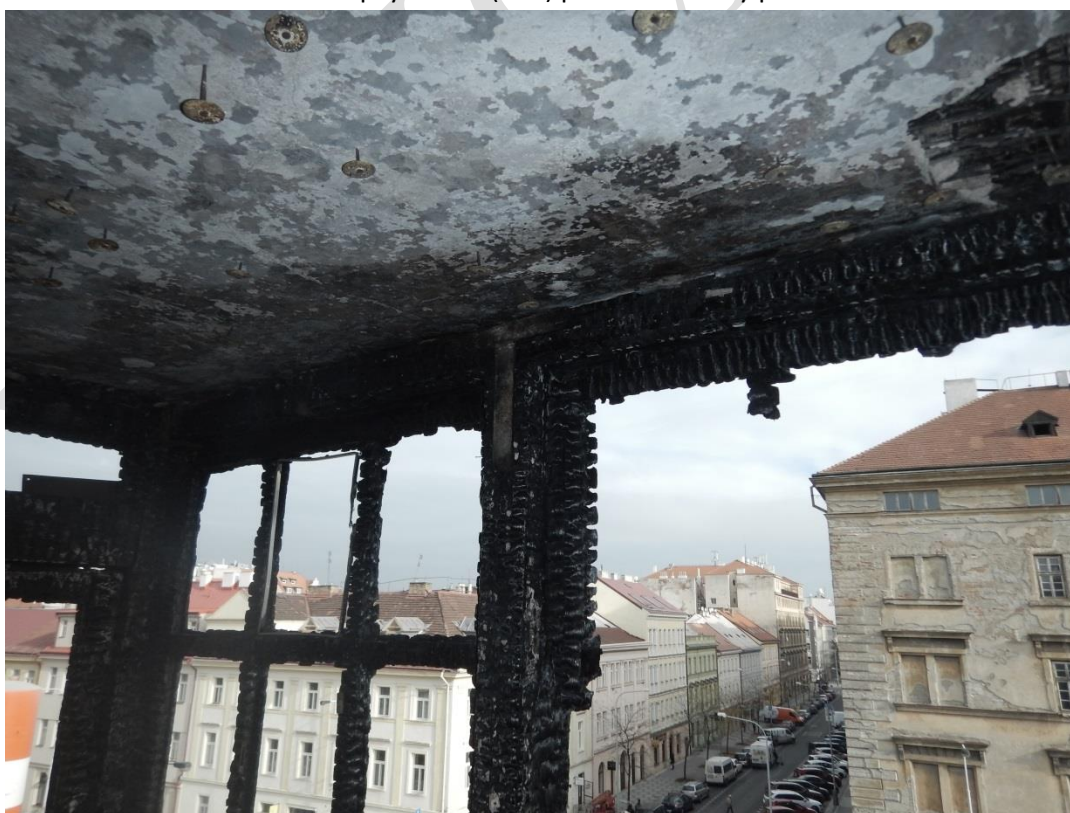
Vnitřní sloupky strana (2 ks) průřez oslabený požárem

Pohled na sloupek – i oslabený průřez vyhovuje staticky působícím vnitřním silám, pro další instalaci nových oken je třeba sloupek očistit od poškozeného dřeva požárem, následně jej pak doplnit do původního profilu obdélníka

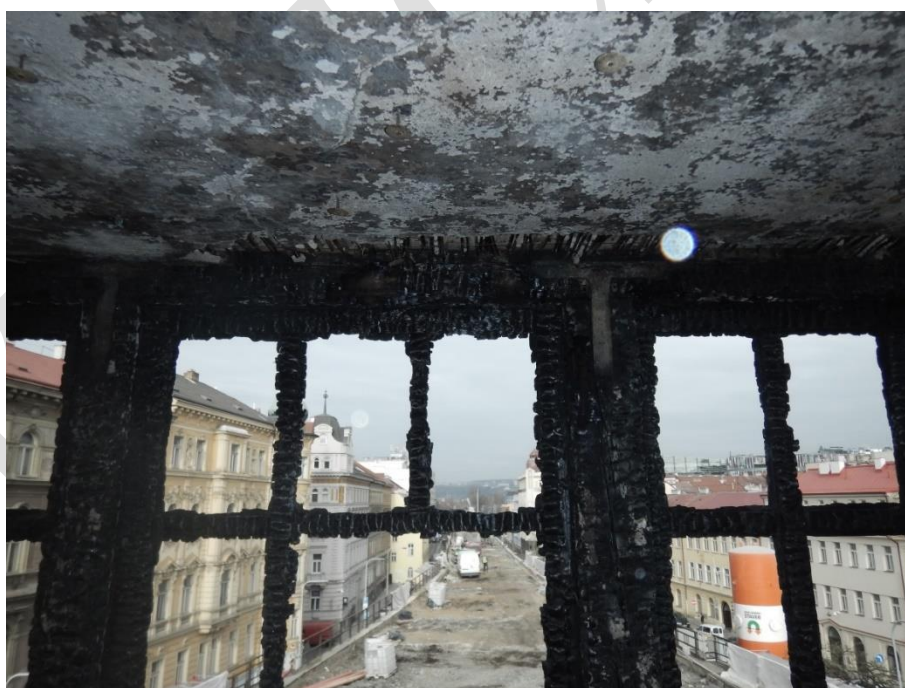
Vnitřní sloupky strana (3 ks) bez komínu průřez oslabený požárem

Pohled na sloupek – i oslabený průřez vyhovuje staticky působícím vnitřním silám, pro další instalaci nových oken je třeba sloupek očistit od poškozeného dřeva požárem, následně jej pak doplnit do původního profilu obdélníka

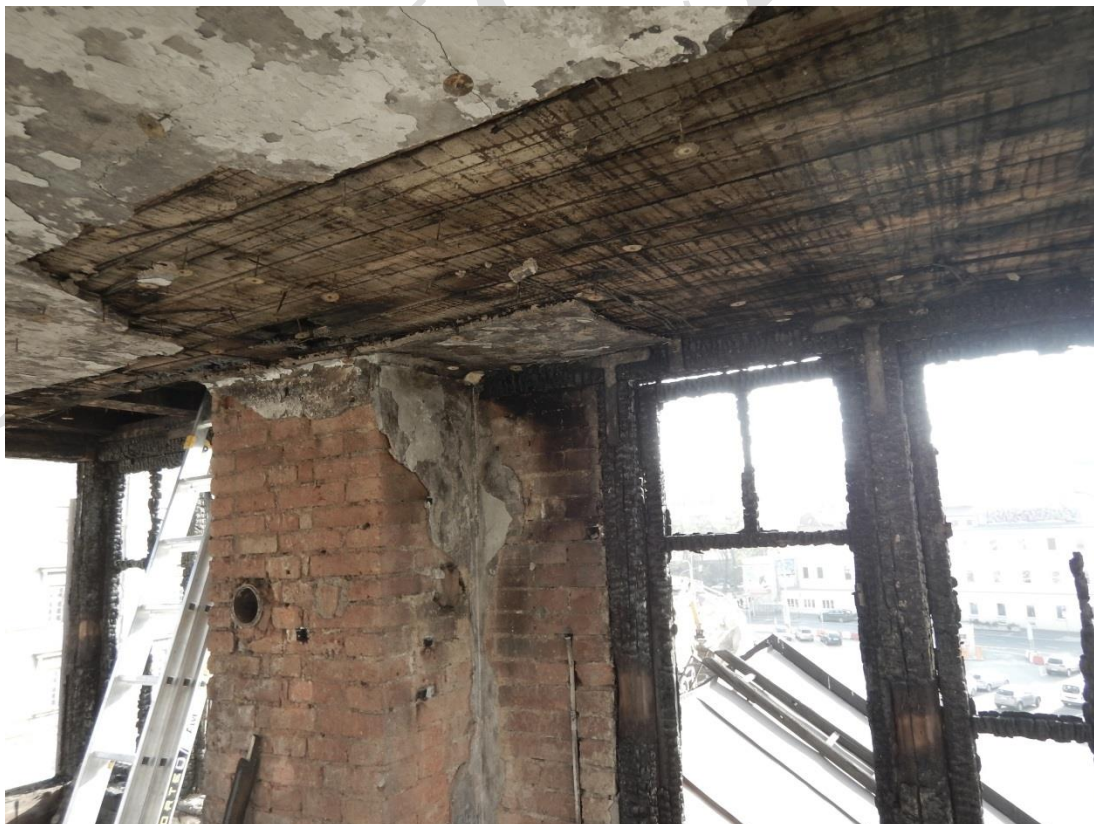
Vnitřní sloupky strana (4 ks) za komínem průřez oslabený požárem

Pohled na sloupek – i oslabený průřez vyhovuje staticky působícím vnitřním silám, pro další instalaci nových oken je třeba sloupek očistit od poškozeného dřeva požárem, následně jej pak doplnit do původního profilu obdélníka

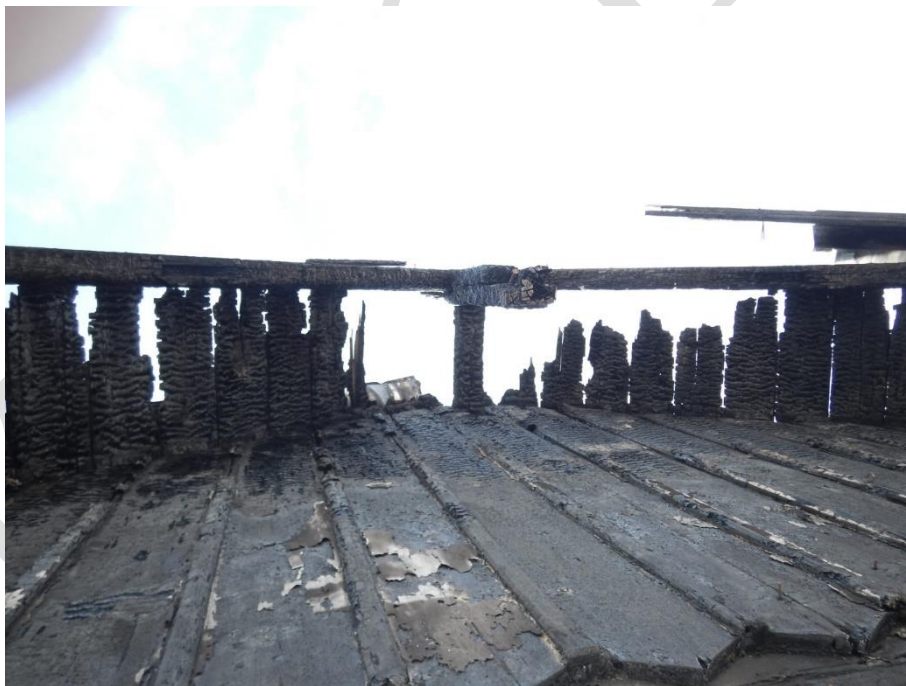
Posudek závěsu pro venkovní kleštiny - průřez neoslabený požárem

Pohled na závěs pro kleštiny, průřez i přes oslabení vyhovuje, postačí odstranit poškozené řezivo požárem, případně z estetických důvodů vyměnit za nový prvek

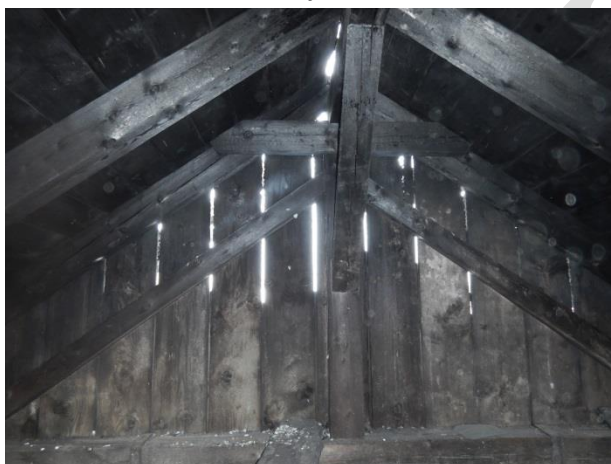
Pohled na vnitřní část vaznice.

I oslabená část vaznice vyhovuje pro působící zatížení, pro další využití prvky postačí odstranit poškozenou část dřeva, případně z estetických důvodů vnější viditelnou část nahradit novým prvkem původního rozměru, prvek bude s původním spojen překlátováním nad sloupkem, spoj zajištěn dřevěnými kolíky.

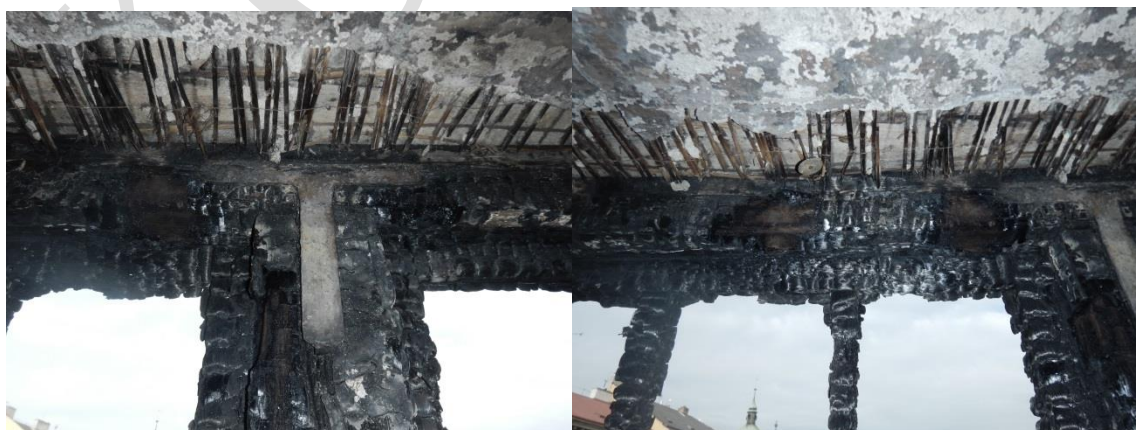
Pozednice na straně bez komína se třemi vnitřními sloupky - průřez oslabený požárem

Pozednice nezatížená krokvi, je stejně jako pozednice zatížená krokvi tvořena dvěma prvky, přičemž jen jeden byl zasažen požárem, i oslabený průřez vyhovuje působícím vnitřním silám, pro další využití prvku postačí odstranit poškozenou část průřezu

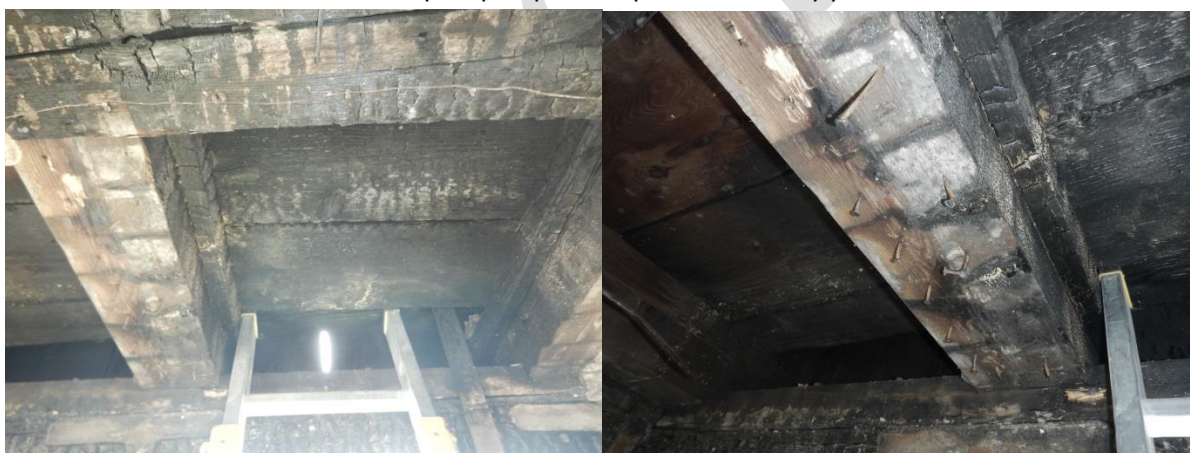
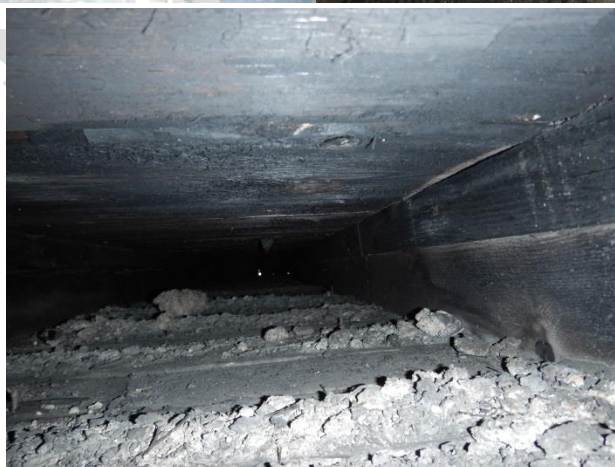
Posudek stropnic pod půdou - průřez oslabený požárem

Prkenný pohled opatřený omítkou na rákosu ochránil stropnice před poškozením požárem

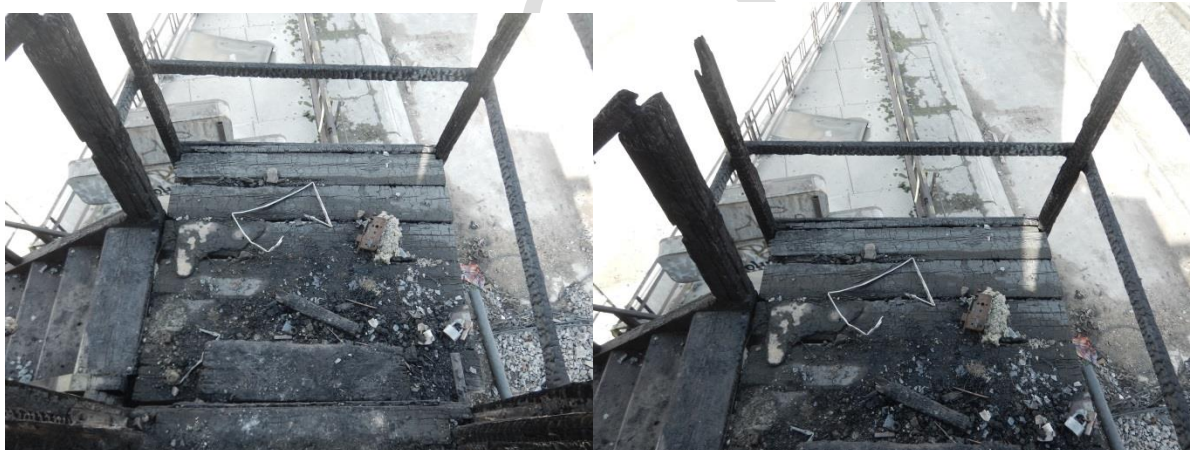
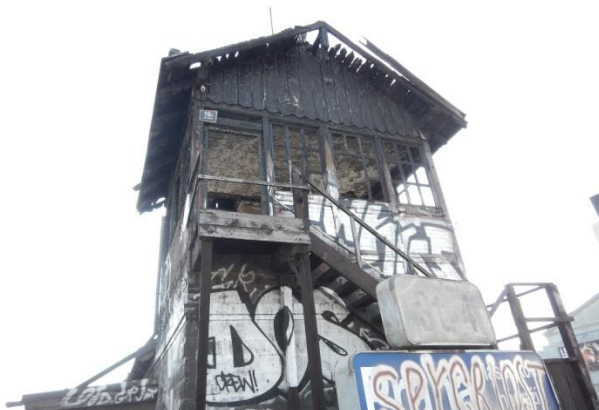
Na schodišti je požárem poškozeno jen madlo na výstupní podestě, výplň a sloupky, zbytek konstrukce je požárem nepoškozená a plně funkční. Vzhledem k požadavku na jeho výměnu nebyla konstrukce schodiště zaměřena a ani analyzována.

Vnější venkovní schodiště je novodobé a je provedeno ze dřeva a kovu. Prvek bude nově vyroben ze dřeva a kovových spojovacích prvků s přihlédnutím k obdobným případům provedení schodišť. Konstrukce musí být provedena způsobem a technikami, které budou respektovat historický vzhled stavby. Rekonstrukce má charakter tesařských a truhlářských prací. Řemeslné práce na původních prvcích by měly být svěřeny odborníkovi-restaurátorovi. Dřevěné prvky a konstrukce si dodavatel na místě stavby proměří, ověří návrh se skutečností a zhotoví výrobní dokumentaci, kterou předloží k odsouhlasení architektovi projektu.

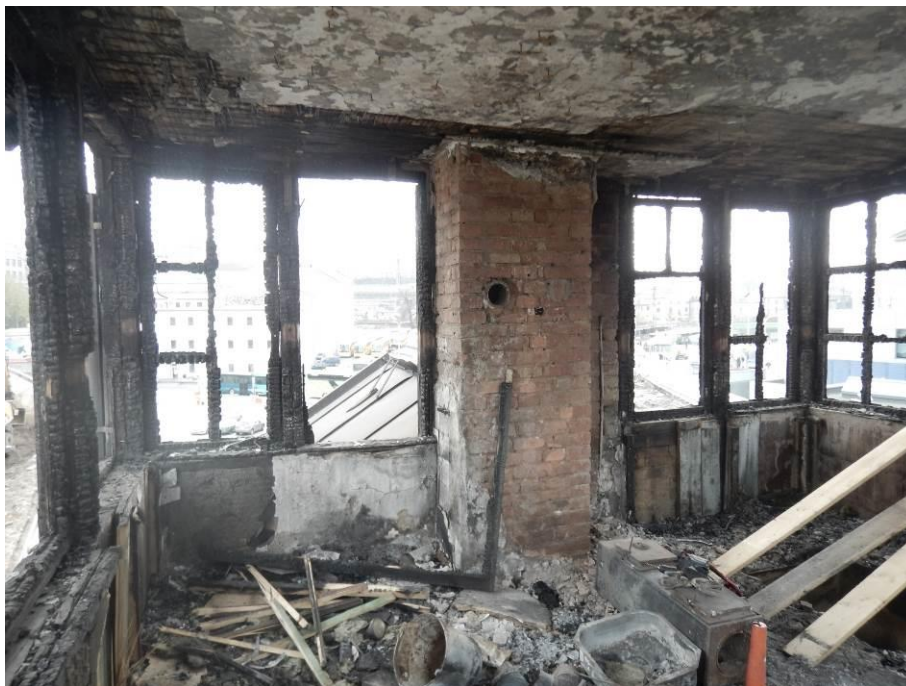
**Foto 3:** Pohled do objektu hradla, očištěné meziokení sloupy

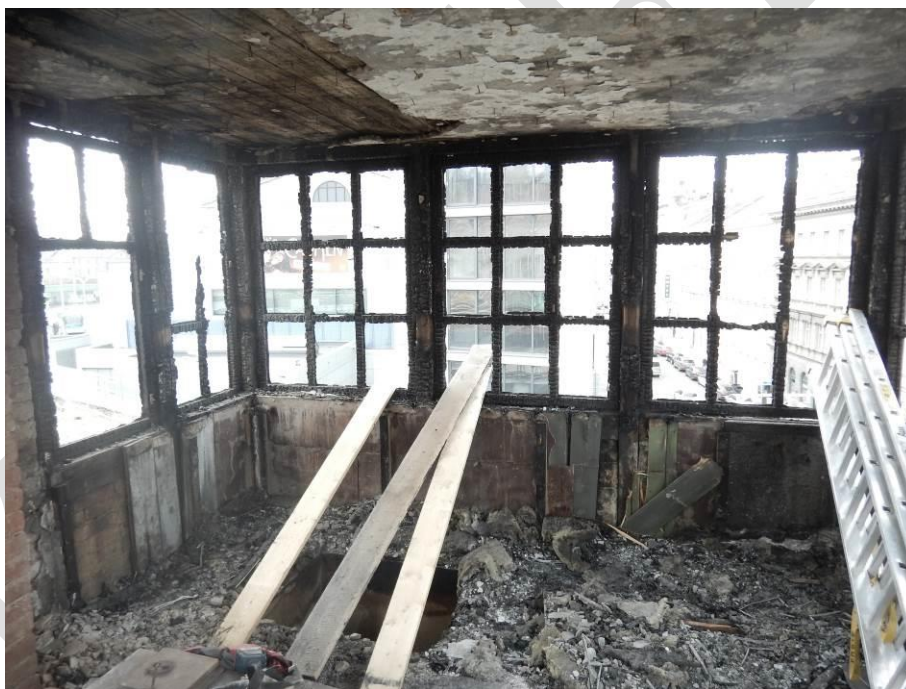
**Foto 4:** Pohled do objektu hradla, očištěné meziokení sloupy

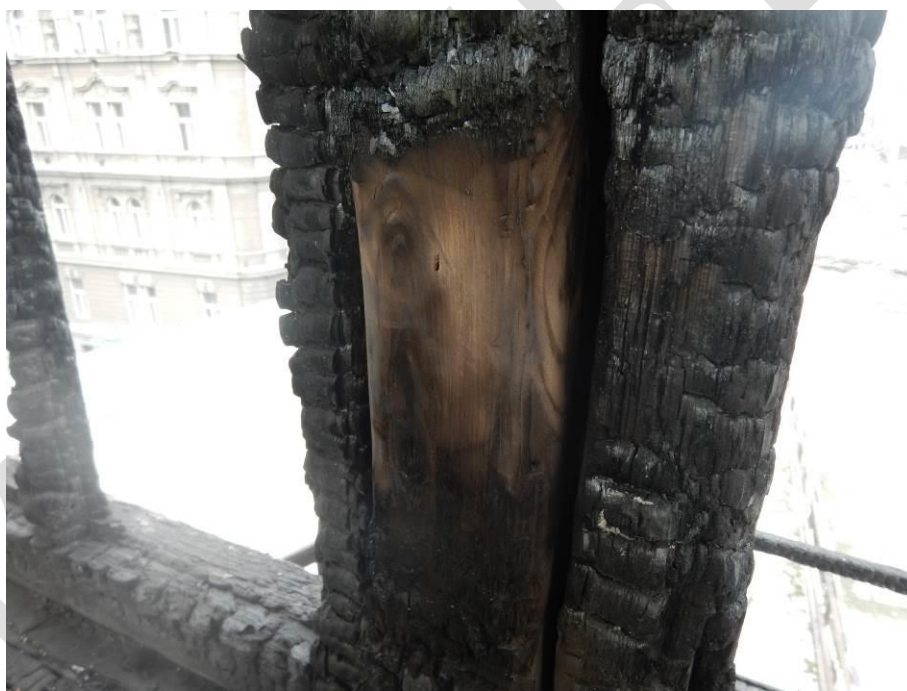
**Foto 6:** Detail očištěného meziokeního sloupku

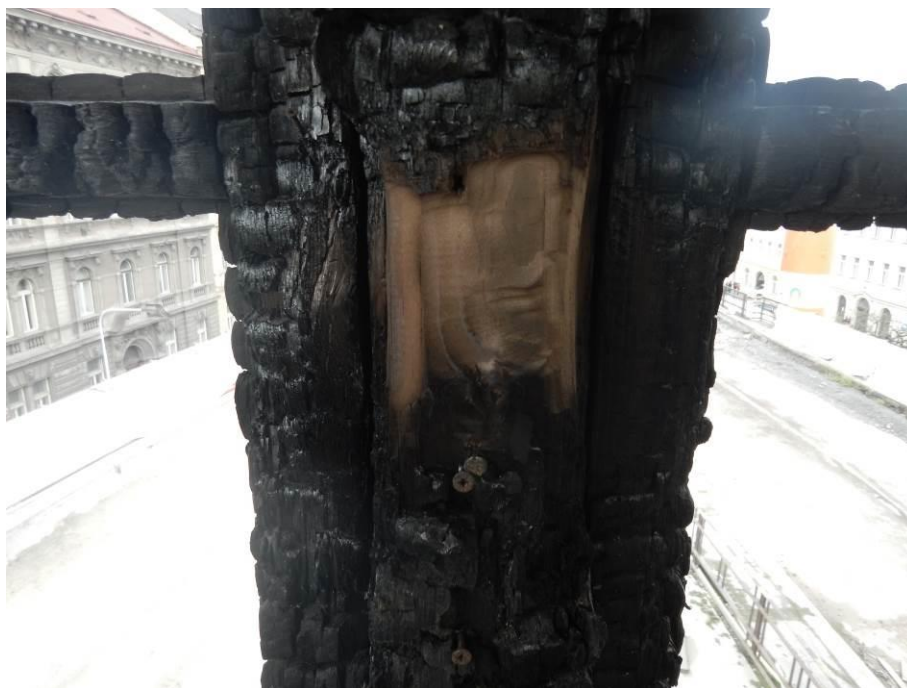
**Foto 7:** Detail očištěného meziokeního sloupku

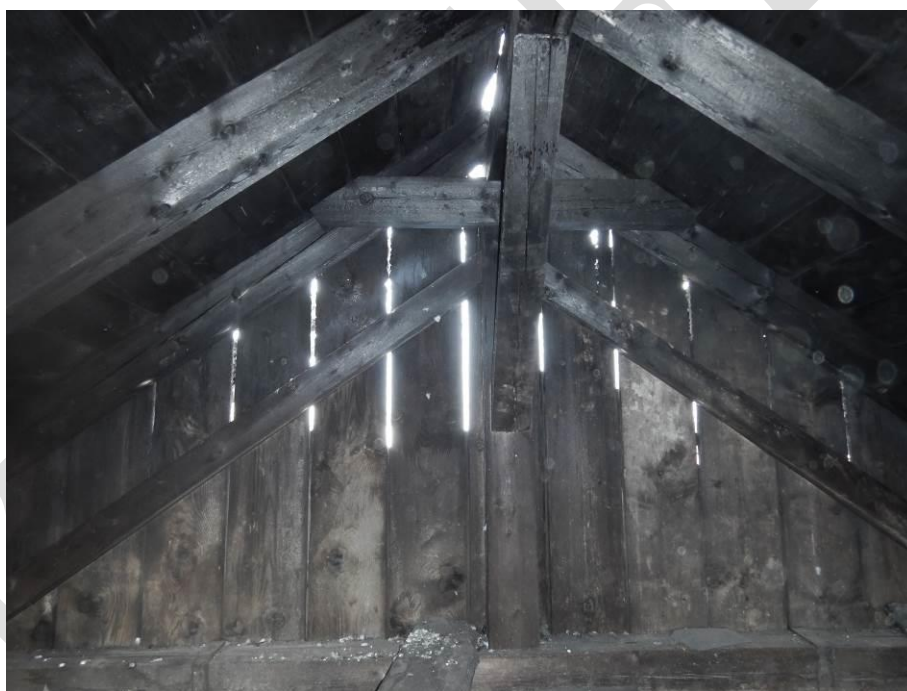
**Foto 12:** Pohled do krovu, konstrukce je pouze začouzena

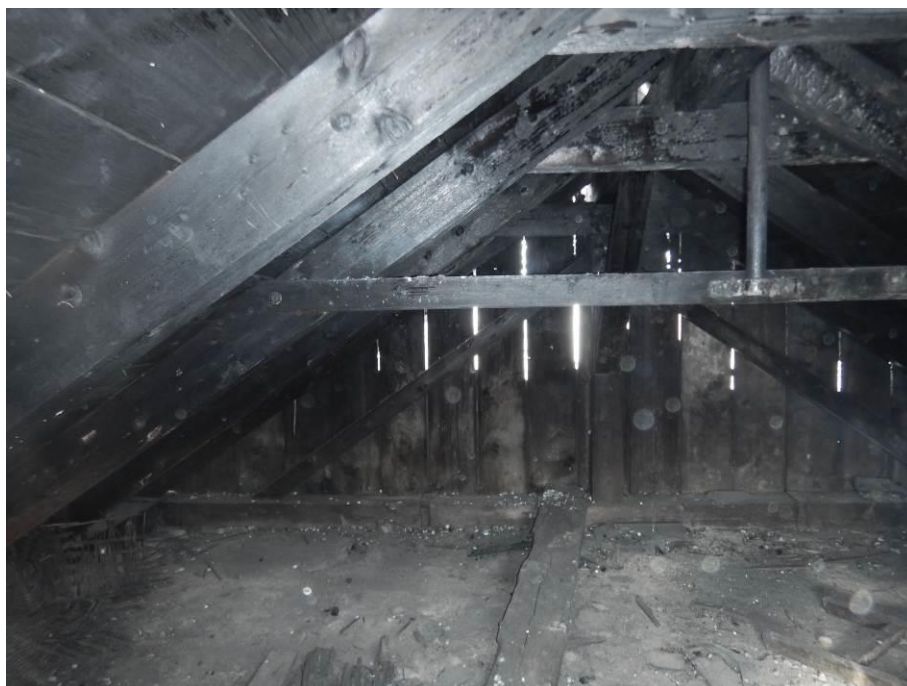
**Foto 13:** Pohled do krovu, konstrukce je pouze začouzena

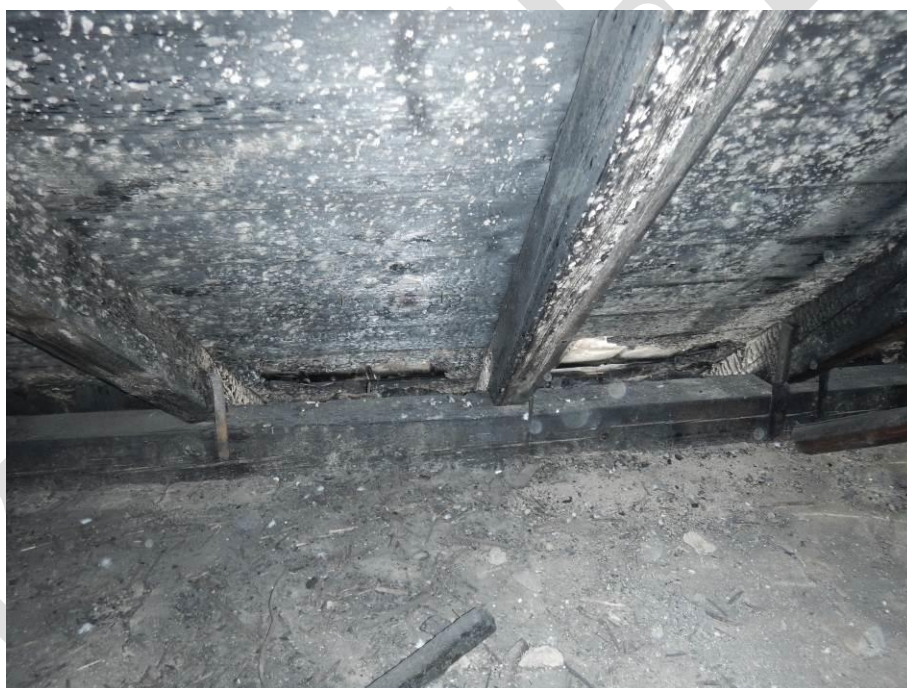
**Foto 14:** Pohled do krovu pravá strana bok, u pozednice je patrné porušení prkenného záklopu (má být obnoven)

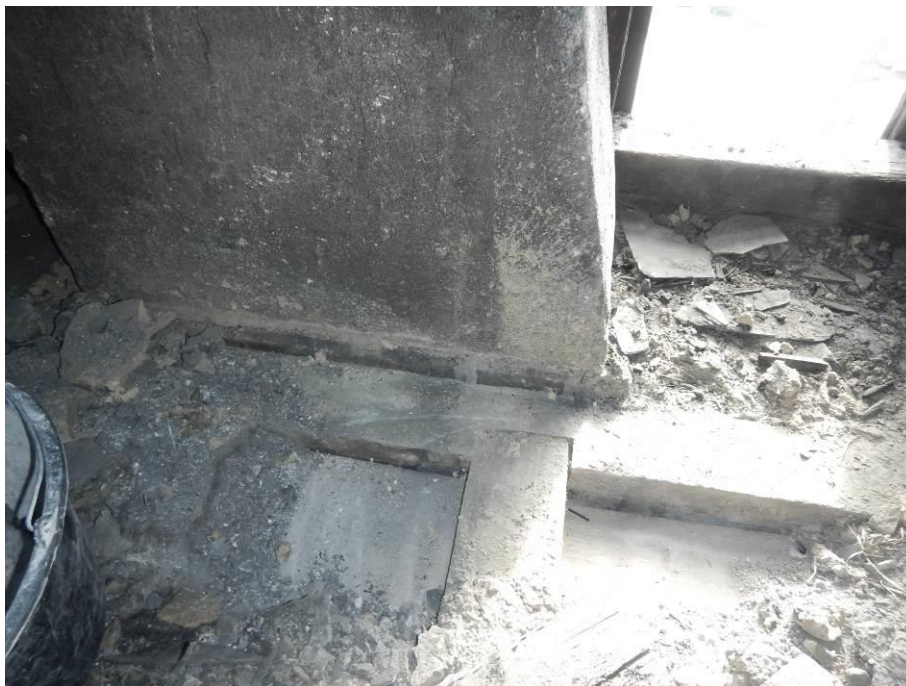
**Foto 17:** Pohled na trámovou výměnu v oblasti komínu, prvky nejeví známky ohoření

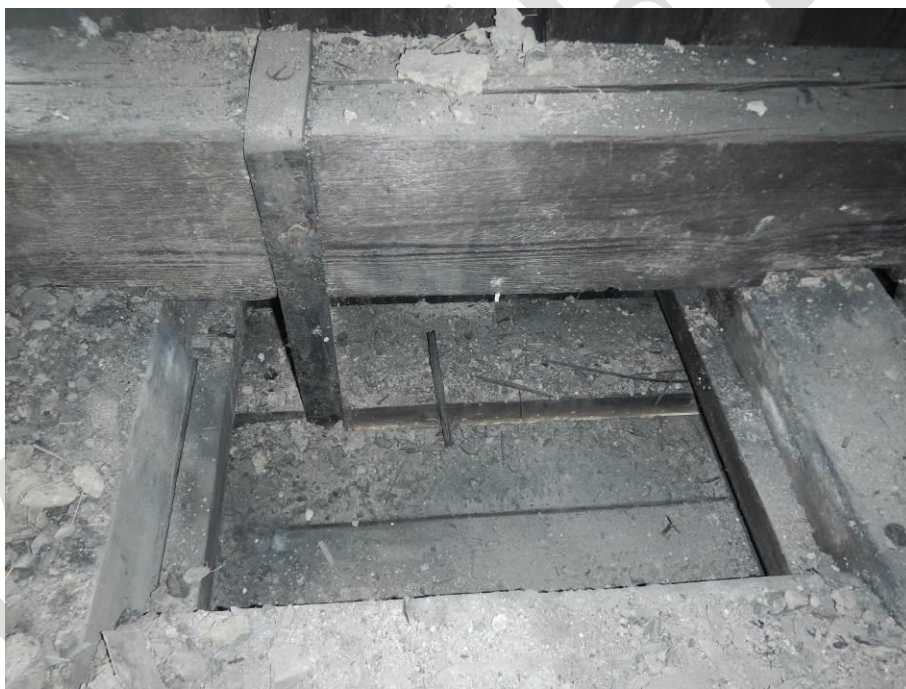
**Foto 18:** Pohled stropní trámy pod záklopem, bez známek ohoření

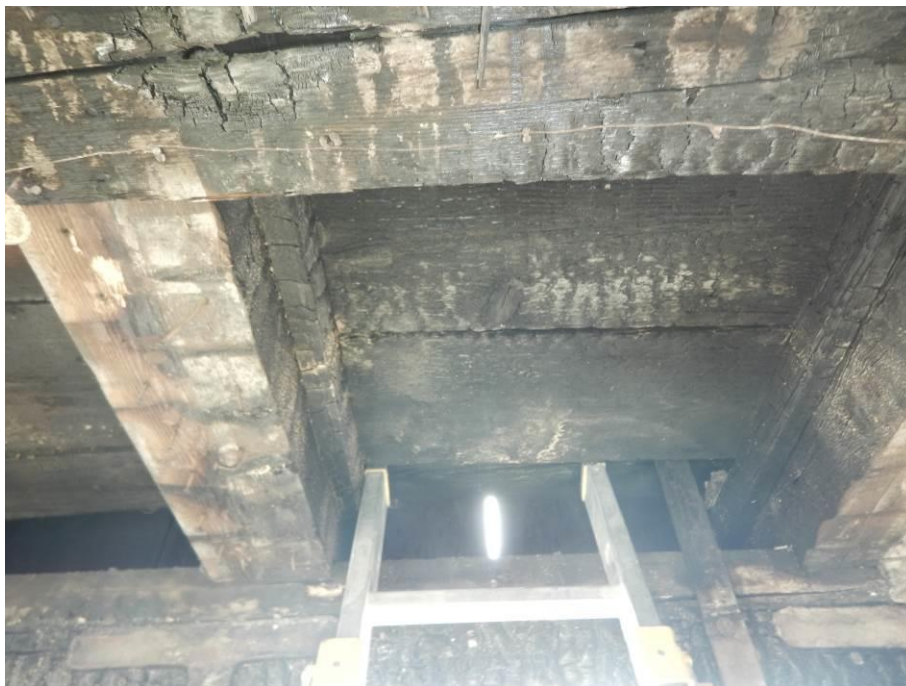
**Foto 19:** Pohled do stropu po odstranění podhledu, nosné trámy bez známek ohoření

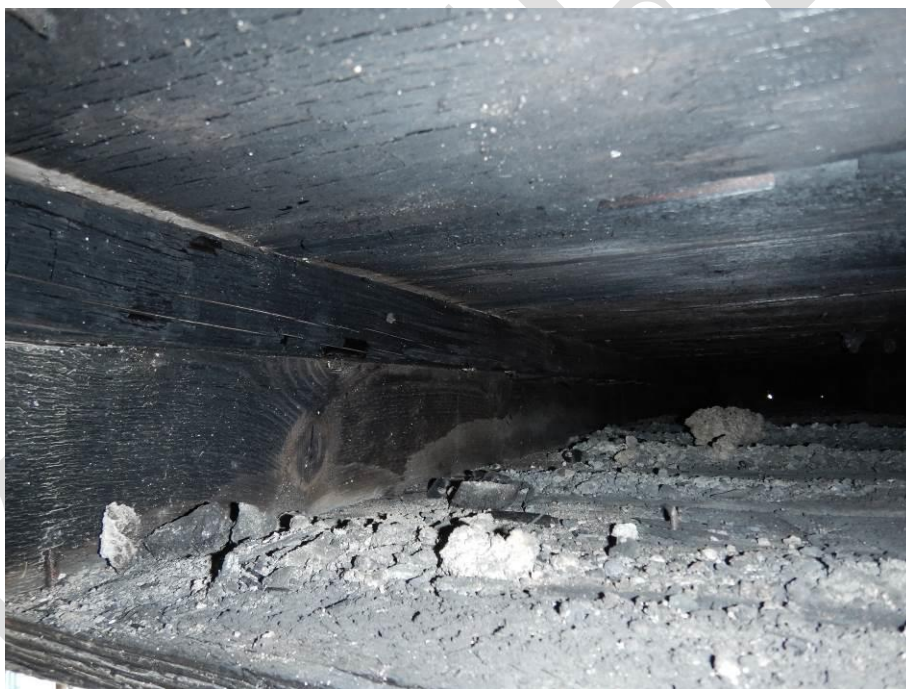
**Foto 20:** Pohled do pohledu, nosné trámy bez známek ohoření

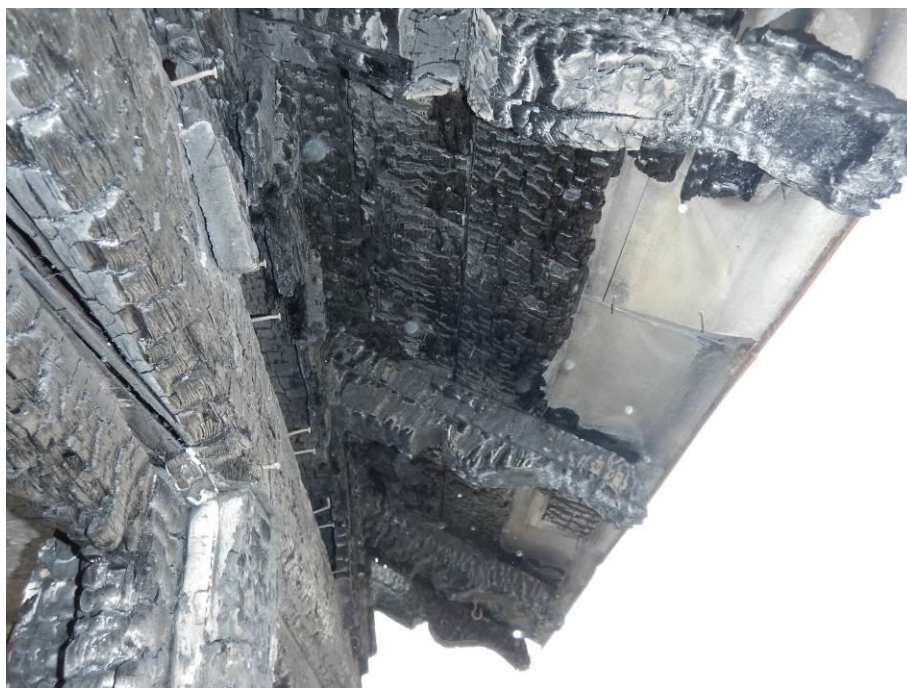
**Foto 21:** Pohled na přesahující část krokví, doporučujeme po očištění ověřit možnost zachování, případně zvážit možnost převislou část nahradit replikou

- Z nosných konstrukcí byly výrazně zasaženy jen vyčnívající konstrukce z půdorysu hrázdné nástavby tj. konce krokví, pozednic, závěsů a kleštín, tyto prvky doporučujeme vzhledem k estetickému výrazu opravované stavby vyměnit za nové tak, že přečnívající část krokve bude nahrazena novou částí. Styk původní a nové části bude proveden například přeplátováním, spoj bude zajištěn dřevěnými kolíky.

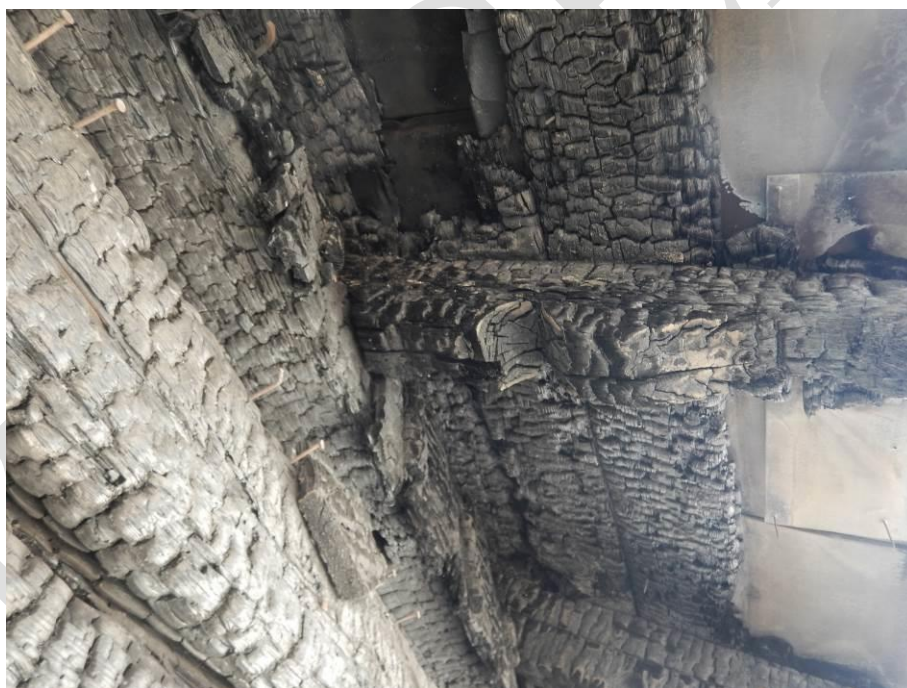
**Foto 22:** Pohled na přesahující část krokví, doporučujeme po očištění ověřit možnost zachování, případně zvážit možnost převislou část nahradit replikou

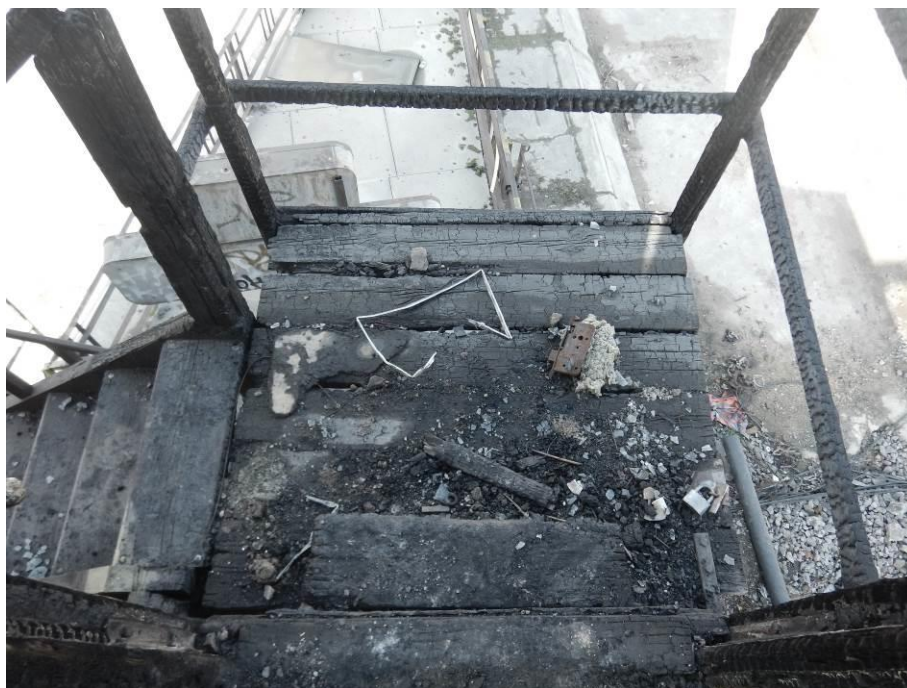
**Foto 23:** Pohled na podestu, nutná výměna fošen (konstrukce schodiště má být nahrazena)

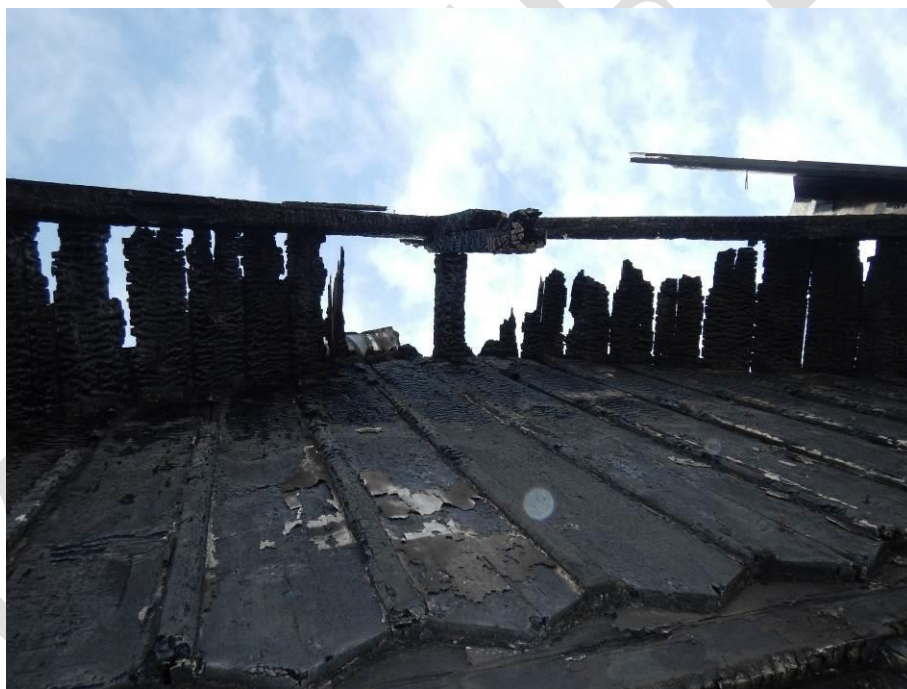
**Foto 24:** Pohled na první řadu krokví, doporučujeme nahradit materiálovou replikou
