PODJEZD V KM 87,025 HL. DRÁHY BRNO – HAVL. BROD DIAGNOSTICKÝ PRŮZKUM MOSTU

Zakázka: Podjezd v km 87,025 hl. dráhy Brno – Havlíčkův Brod ve městě Žďár nad Sázavou

Dokument: Diagnostický průzkum, přepočet zatížitelnosti

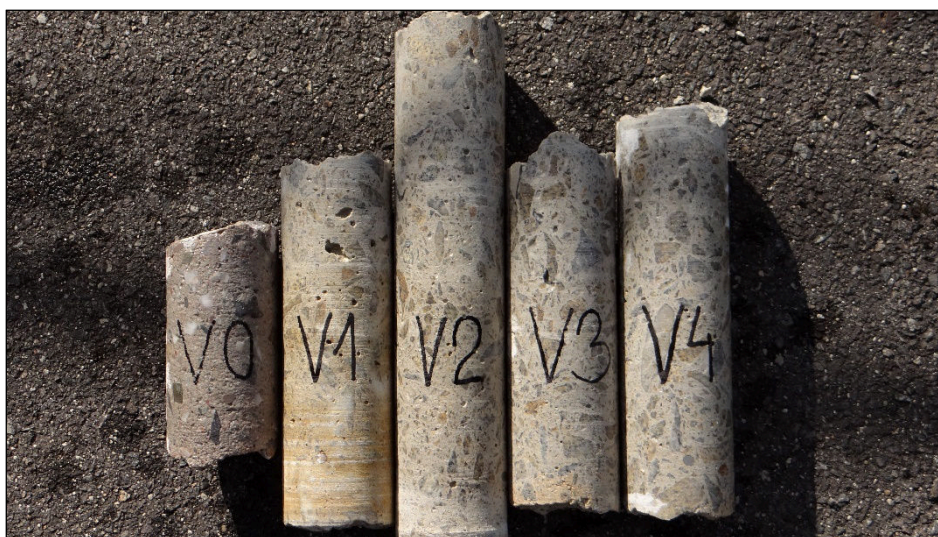
Obr. 12 Odebrané jádrové vývrty V1 až V4

Byly odebrány 4 jádrové vývrty z nosné konstrukce. Vývrty V1 a V2 byly odebrány z mostní desky z boku přilehlého k závodu ŽĐAS, vývrty V3 a V4 byly odebrány z mostní desky z boku přilehlého k městu, viz Obr. 12.

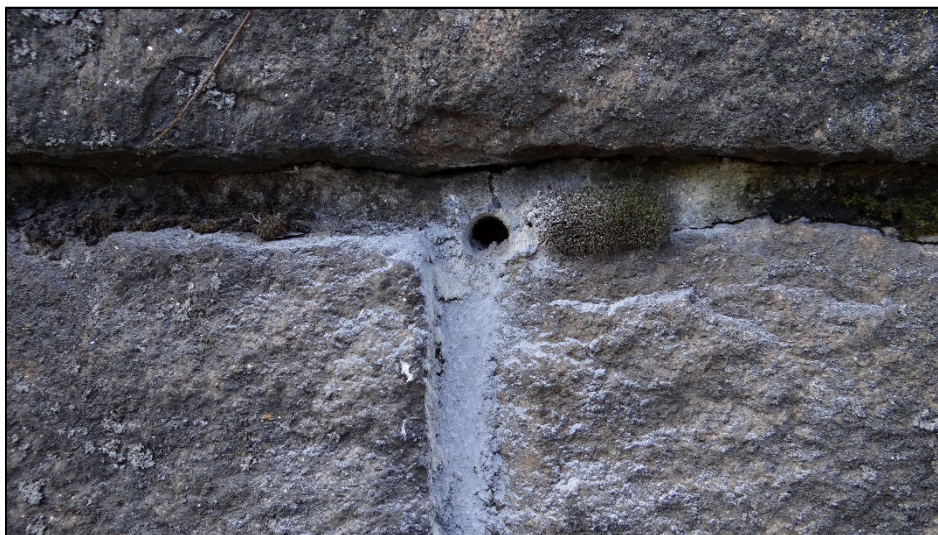
Ověření spodní stavby podjezdu v km 87,025 bylo provedeno pomocí vrtané sondy ϕ 12 mm ve spáře mezi těmito žulovými bloky. Z průběhu vrtání lze usoudit, že beton dříku opěr je stejné kvality a pevnosti, jako beton dříku opěr těsně sousedícího mostu v km 86,998 (zjištěno na jádrovém vývrtu). Pevnost betonu opěr lze tedy uvažovat hodnotou **10,7 MPa**. S přihlédnutím k celkové masivnosti spodní stavby lze předpokládat, že opěry mohou v těchto provozních podmínkách dále sloužit svému účelu.

Obr. 13 Vrtaná sonda ve spáře mezi žulovými bloky v OP2

Opěry svojí masívností a pevností betonu vyhoví pro novou nosnou konstrukci. Žulové kvádry obkladu jsou řádně zavázány do betonu opěr a lze je považovat za součást dřívku opěr.

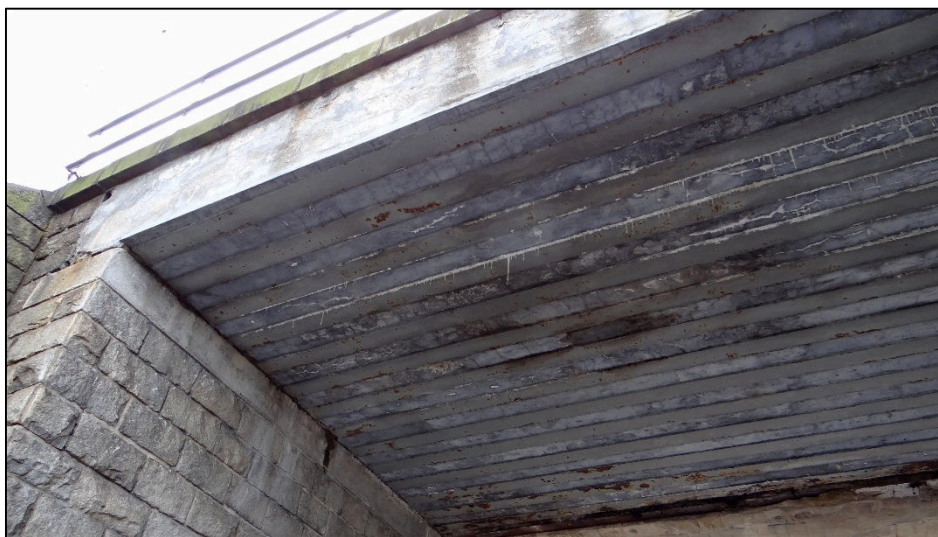
Beton nosné konstrukce je v celém objemu silně rozrušen vlivem vlhkosti a zatékáním skrze štěrkové lože a zcela nefunkční hydroizolaci mostovky. Největší zatečení je v okolí dilatační spáry, v této oblasti (cca 0,5 m od dilatační spáry) lze předpokládat, že pevnost betonu je min. o třídu menší, tedy z pohledu pevnosti se již nejedná o konstrukční beton.

Na konstrukci jsou viditelné výkvěty, a dokonce jsou na řadě míst vytvořeny výluhové krápníky. Narušení povrchu je takového rozsahu, že prakticky znemožňuje návrh jakékoliv povrchové sanace, neboť nejsou dodrženy minimální pevnosti povrchových vrstev betonu v tahu, což je zřejmé mimo jiné i z odlučování částí betonu po nedávno provedené povrchové sanaci.

Obr. 14 Výluhové krápníky, výkvěty a zatečení nosné konstrukce

Protože nosná konstrukce nevyhovuje především pro nízkou pevnost betonu v tlaku, který svojí sníženou pevností, nedostatečným krytím nosníků a korozí nesplňuje podmínky pro spolehlivou dlouhodobou ochranu nosníků, naléhavě se doporučuje snesení mostní desky a jejího stávajícího uložení (horní části opěr).

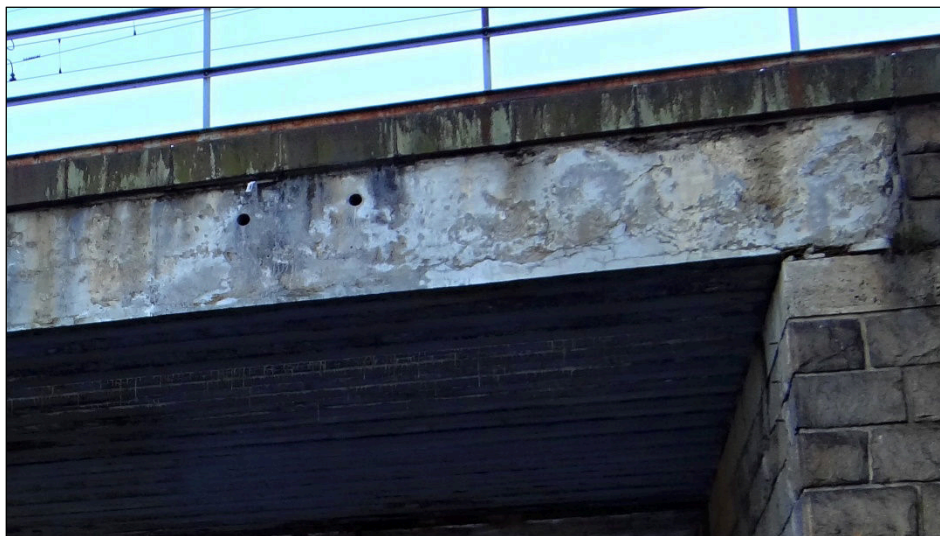
Obr. 15 Degradace bočních povrchových vrstev nosné konstrukce vlivem vlhkosti

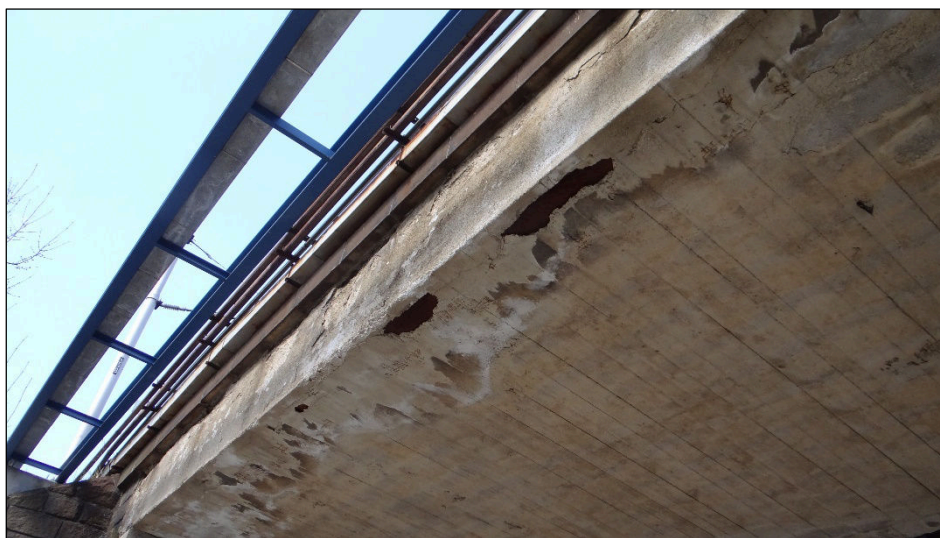
Povrchové vrstvy betonu na spodní straně odpadávají vlivem povrchové koroze I nosníků. Nosníky, které jsou vystaveny přímému vlivu ovzduší, korodují, tedy jejich povrchové vrstvy nabývají na objemu a dále narušují strukturu betonu, který odpadává.

Obr. 16 Odpadávání povrchových vrstev betonu

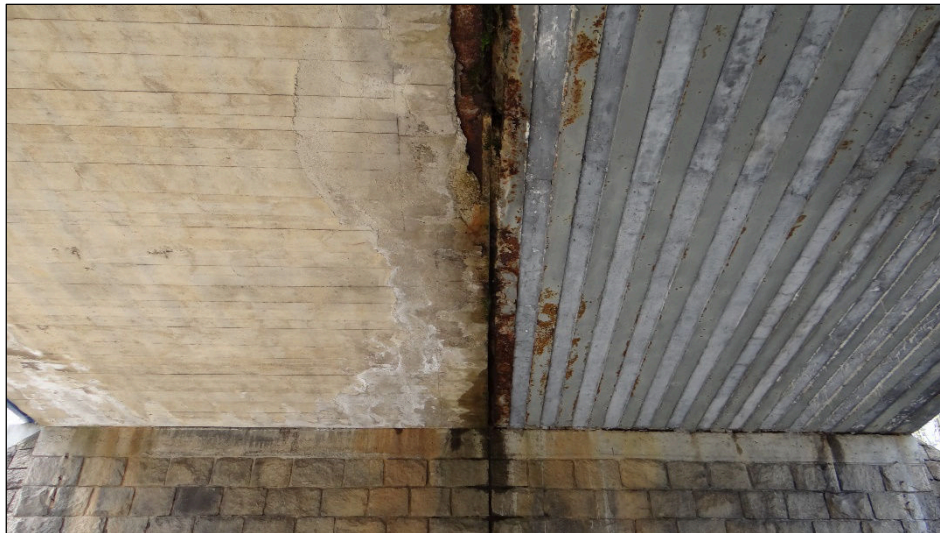
Zejména v oblasti dilatační spáry mezi oběma mosty dochází k velmi silnému zatékání a k povrchové korozi I nosníku.

Obr. 17 Zatékání skrze dilatační spáru a koroze I nosníků

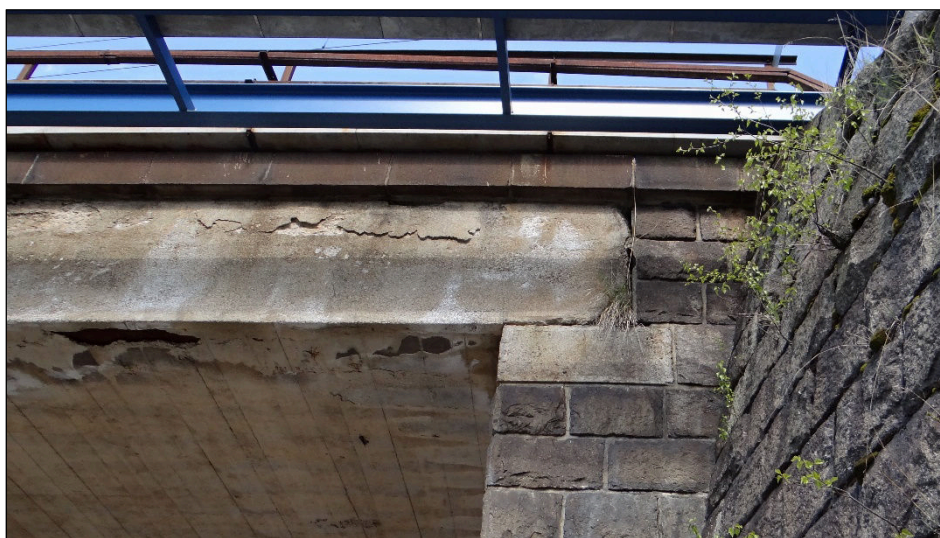
Oblasti kolem úložných prahů a opěr jsou rozrušeny prorůstající vegetací. Beton je prostoupen řadou trhlin a díky vegetaci dochází k dalšímu rozvoj trhlin.

Obr. 18 Prorůstající vegetace

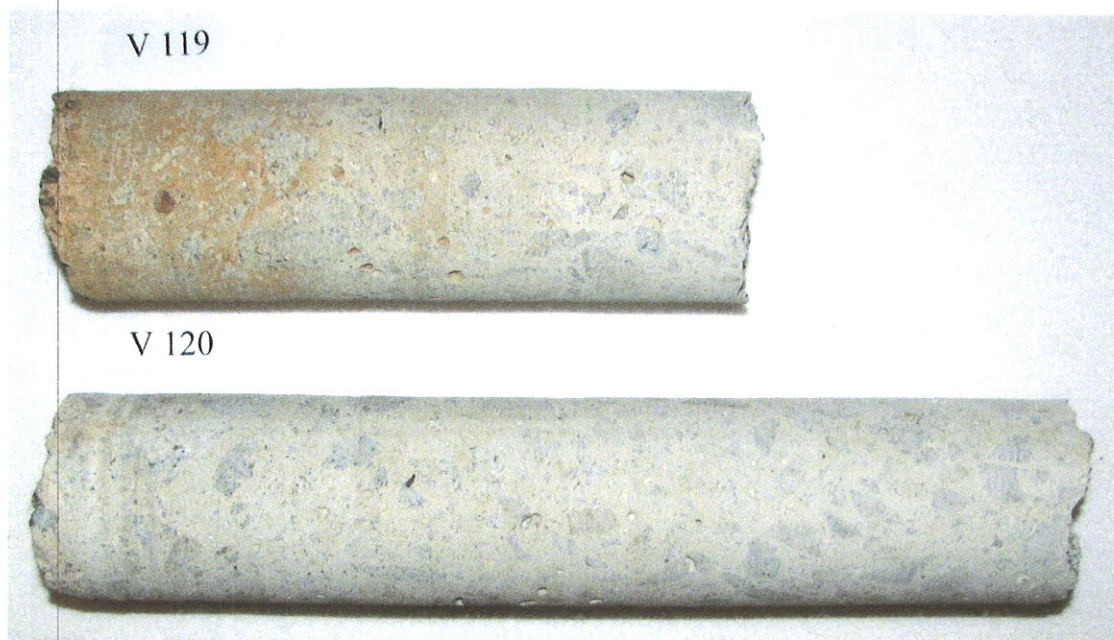
Obr. 1.: Vývrty z betonu po dodání do laboratoře - první skupina

Vývrt V 119 (V1): délka 250 - 270 mm. Líc byl neupravený s nerovnostmi do 10 mm. Konec vývrtu byl odlomený v konstrukci. Jako hrubé kamenivo byla použita drť a štěrkopísek se zrny do 30 mm. Ve vývrtu byla svislá ocel ϕ 6 mm s krytím 45 mm. Zbarvení části povrchu vývrtu bylo pravděpodobně způsobeno vrtákem.

Vývrt V 120 (V2): celková délka 390 mm. Na líci byly nerovnosti do 20 mm. Konec vývrtu byl odlomený v konstrukci. Jako hrubé kamenivo byla použita drť a štěrkopísek se zrny do 30 mm. Ve vývrtu byla ocel ϕ 6 mm s krytím 55 mm.

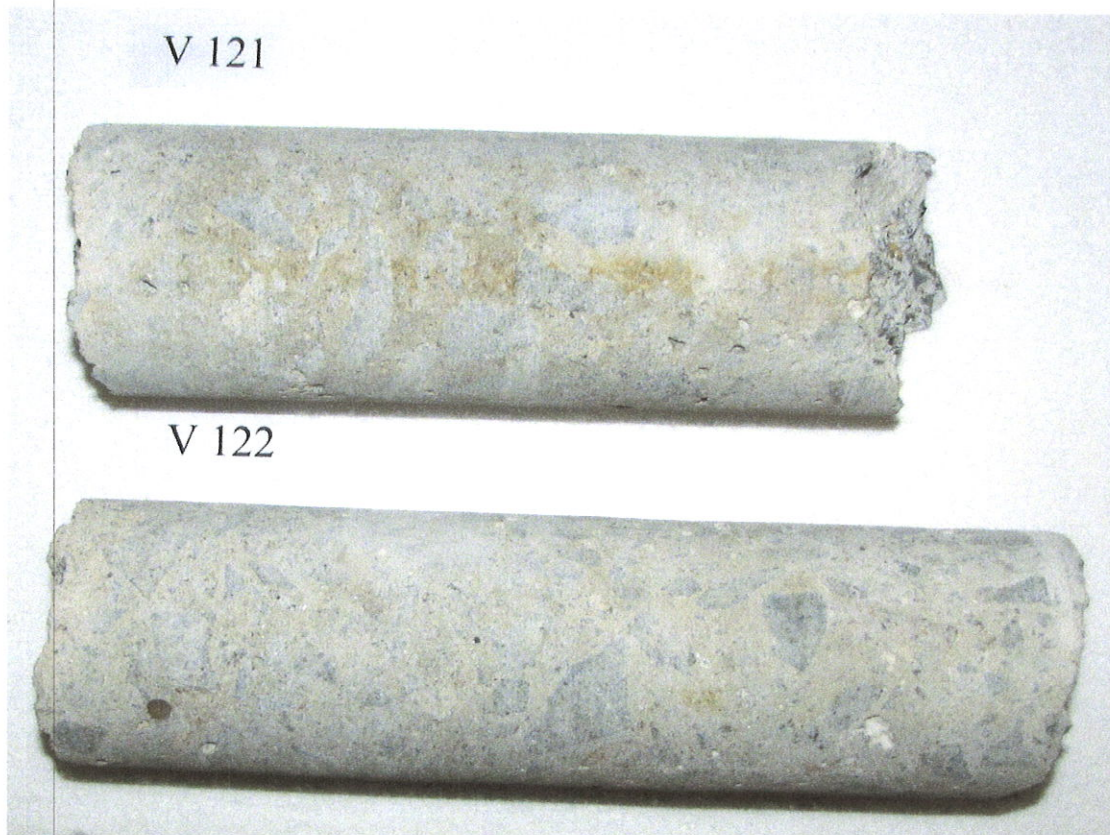
Obr. 2.: Vývrt z betonu po dodání do laboratoře - druhá skupina

Vývrt V 121 (V3): celková délka 260 mm. Plný průřez byl jen v části dlouhé 200 mm. Líc byl neupravený s nerovnostmi do 10 mm. Konec vývrtu byl odlomený v konstrukci. Jako hrubé kamenivo byla použita drť a štěrkopísek se zrny do 30 mm

Vývrt V 122 (V4): délka 270 - 300 mm. Na líci byly nerovnosti do 10 mm. Konec vývrtu byl odlomený v konstrukci. Jako hrubé kamenivo byla použita drť a štěrkopísek se zrny do 30 mm. Ve vývrtu byla ocel ϕ 6 mm s krytím 30 - 40 mm.
