## **ZPRÁVA O PROVEDENÍ STAVEBNĚ TECHNICKÉHO PRŮZKUMU OBJEKTU NÁDRAŽNÍ BUDOVY V BÍLOVICÍCH NAD SVITAVOU**

**Brno, září 2018**

Zhotovitel : Průzkumy staveb, s.r.o.  
Lísky 1000/44  
624 00 BRNO

Objednatel : Knesl Kynčl architekti s.r.o.  
Šumavská 416/15  
602 00 BRNO

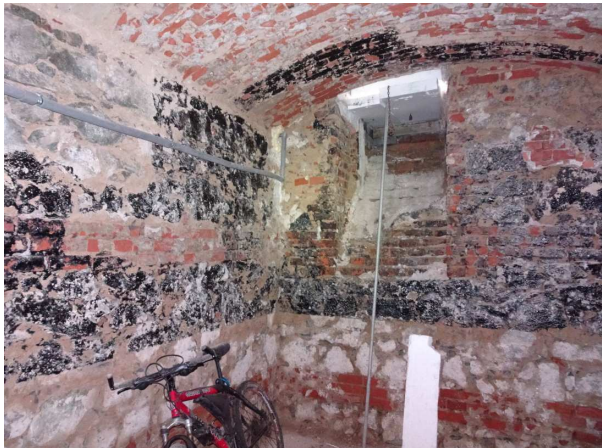
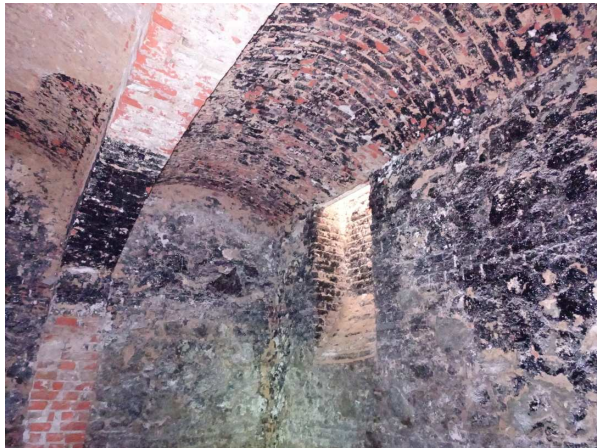
- Některé suterénní stěny i klenby byly v minulosti natřeny hydroizolačními asfaltovými nátěry, které způsobily vzlínání vlhkosti ještě do větší výšky (až do 1.NP), foto č.1, 2.

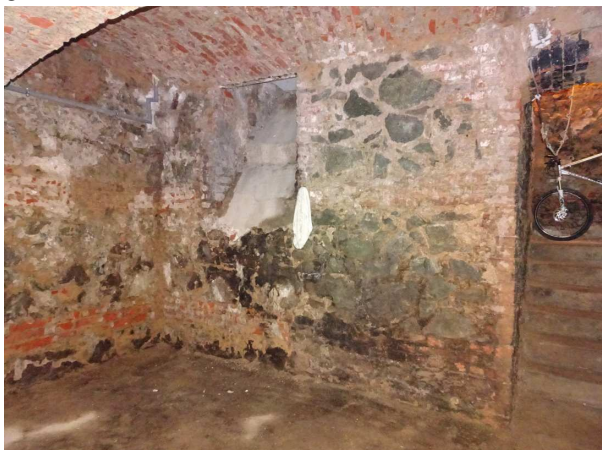
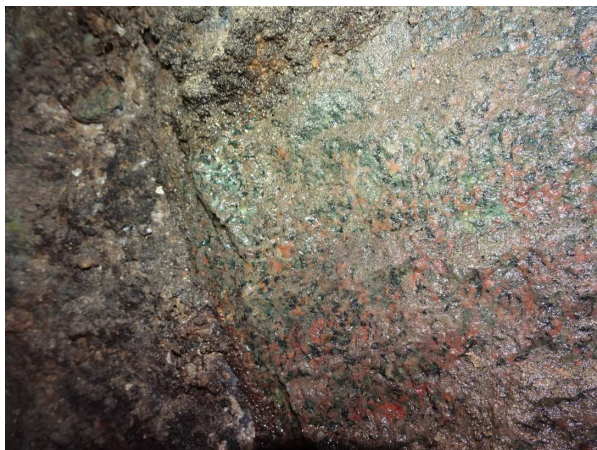
- **Na stěně při vstupu do suterénu je již viditelné prosakování vody přes zdivo, foto č.3, 4. pravděpodobná příčina je nečistotami a humusem ucpaná, skoro již přetéající kanalizační šachta, foto č.5 !**

- Zcela nově provést kanalizační šachty nebo je neodkladně vyčistit od nánosů nečistit a humusu a poté je pravidelně kontrolovat čistit, aby nedocházelo k přetékání vody a následnému zavlhání zdiva.
- Opravit nebo nově provést dešťové žlaby a svody, doplnit u nich čistící kusy, které pak bude nutno pravidelně kontrolovat a čistit.
- V 1.PP zdivo dočistit a ponechat jako rezné, odstranit zbytky hydroizolačních nátěrů i omítek.
- Sklepní prostory důkladně větrat.
- Provést odstranění betonové podlahy podél zdí v šířce cca 10 - 20 cm a vytvořit tak prodyšnou podlahu.
- Na zvážení dáváme provedení odkopání přiléhajícího terénu a provedení nové svislé hydroizolace, aby se snížila dotace vlhkosti do zdiva pod terénem a omezilo se následné vztlínání.
- Zrestaurovat pískovcový sokl.
- Okolní terén důkladně vyspádovat směrem od objektu.

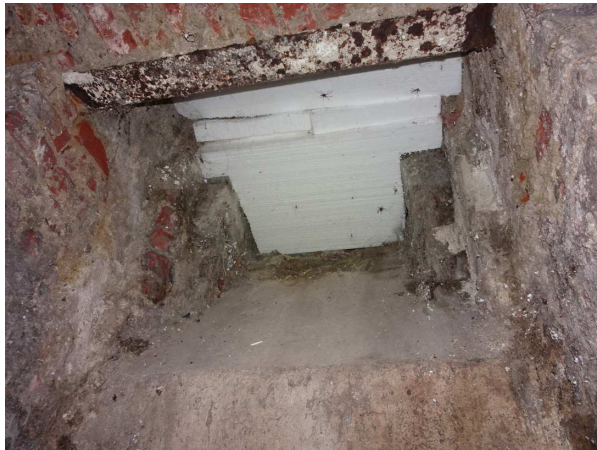
6.

- Větrací otvory v suterénu jsou zabeďněné pomocí polystyrénu, nedochází k přirozenému větrání a v suterénu se drží vlhkost, foto č.6.
- Pískovcové sokly v 1.NP se místy již rozpadají vlivem vlhkosti od odstříkující vody a pravděpodobně i v důsledku zasolení. Nicméně sondami bylo zjištěno, že vlhkosti ve výšce 0,2 m nad okolním terénem obsahují nízké vlhkosti, foto č.7 - 9.

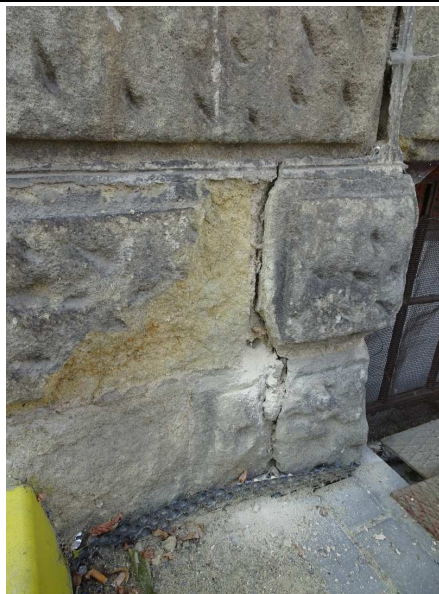
10.

- Pískovcové sokly jsou místy již narušené i trhlinami, foto č.10.
- Vlhkost se místy (u dříve porušených dešťových svodů) tlačila až nad pískovcové obklady soklové části, foto č.11, 12.

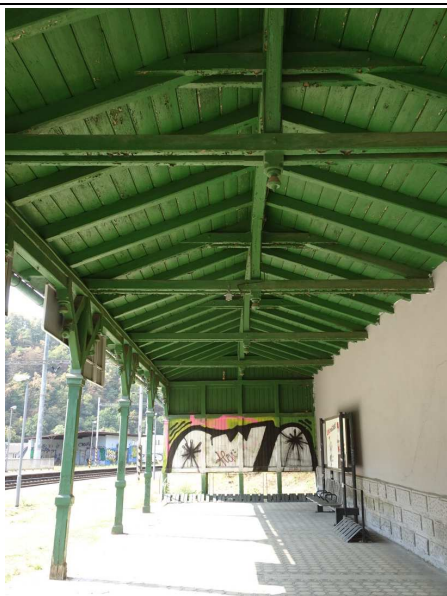
13.

- Trhlinami jsou narušeny nejen kamenné sokly, ale u otevřené čekárny i cihelné zdivo nad těmi to sokly, foto č.13. Příčinou by mohlo být i podmáčení základů, protože dešťová voda ze střechy stéká z porušených žlabů přímo k patě zdiva a následně pod základy.

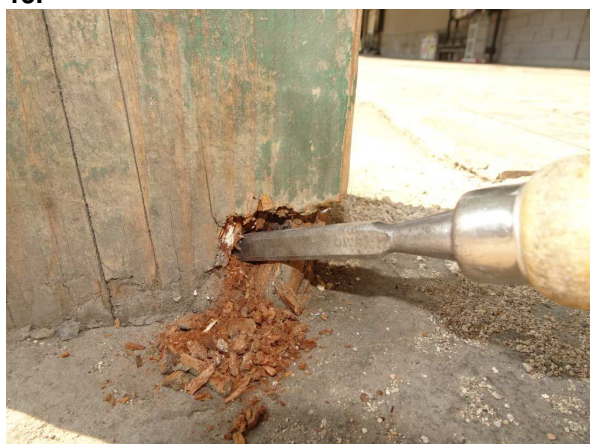
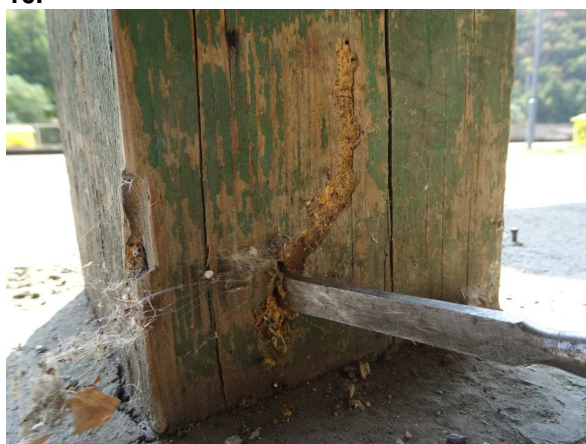
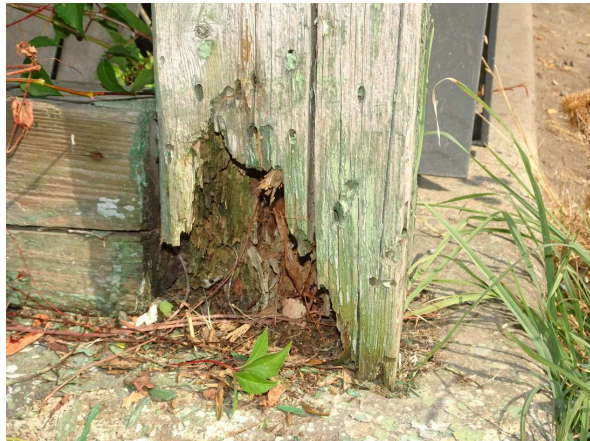
- Většina krajních sloupů, které jsou vloženy přímo do podlahy, je v patě zcela vyhnílá. Kromě dřevokazných hub jsou sloupy napadeny i dřevokazným hmyzem, foto č.15, 16, 19.

- Provést výměnu pat sloupů a zabezpečit tak, aby nedocházelo k jejich opětovnému vyhnití - na ocelové trny.
- Okamžitě opravit či nově provést dešťové žlaby a svody, aby se zabránilo dalším škodám ! Dešťovou vodu odvést dále od objektu.
- Provést výměnu všech dřevěných prvků ukončující zastřešení, tedy základový práh, sloupky, krokve, bednění.
- Odstranit azbestocementové šablony, bednění a provést novou střešní konstrukci. Je velice pravděpodobné, že po odstranění střešní krytiny mohou být zjištěny ještě další poškozené prvky nebo jejich části, zejména pak horní líc krokví.

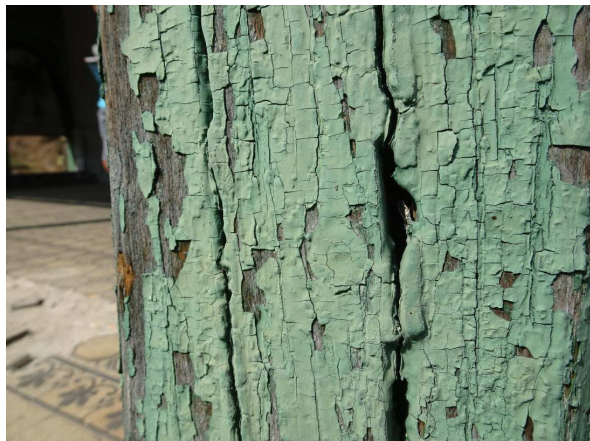
17.

- Nátěry dřevěné konstrukce jsou již na mnoha místech v důsledku povětrnostních vlivů zcela „strávené“ a loupou se, foto č.17.
- Dřevěné prvky, které ukončují zastřešení venkovní čekárny, jsou téměř všechny ve velmi špatném stavu - jedná se o sloupky v patě, krokev, základový práh. Nejvíce poškozené prvky jsou v rohu směrem ke kolejišti, kde se nachází ukončený dešťový svod cca 1 m nad terénem. Prvky jsou trvale vystaveny působením srážkové vody, foto č. 18 - 22.

- Provést nové nátěry celé konstrukce.
- Provést opravu podlahy.
- Provést opravu či nové provedení komínových těles nad rovinou střechy.

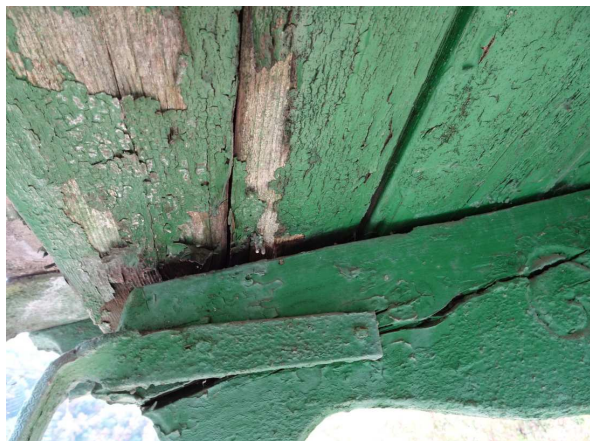
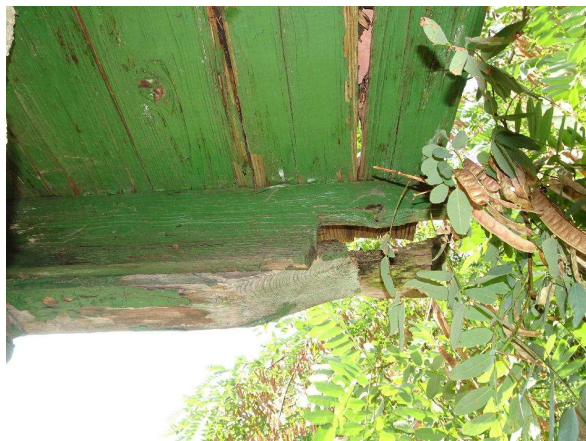
- Vyhnílé či poškozené je místy i dřevěné bednění, foto č.21 - 23. V těchto místech lze předpokládat i vyhnílé krokve z horního líce.
- Okrasné ukončující dřevěné prvky jsou uvolněné, výjimečně i některé chybí, foto č.24.

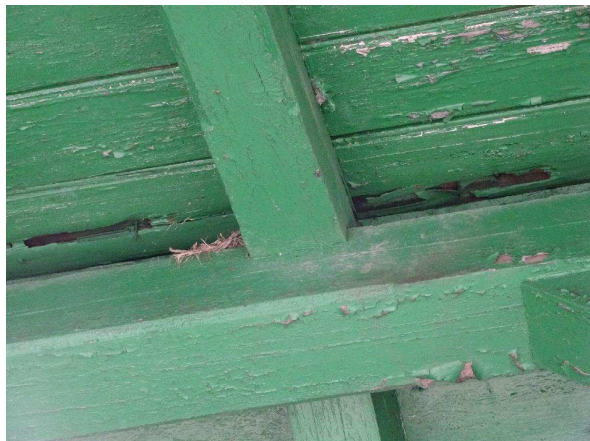
23.

- Poškozené prvky jsou barevně vyznačené ve výkresové dokumentaci.
- Keramická dlažba místy již zcela chybí nebo je poškozená, foto č. 23, 24.
- Dešťové žlaby a svody jsou v dezolátním stavu, nacházejí se v nich již prokorodované díry a místy nejsou žlaby připevněny ke střešní konstrukci, foto č. 25, 26.

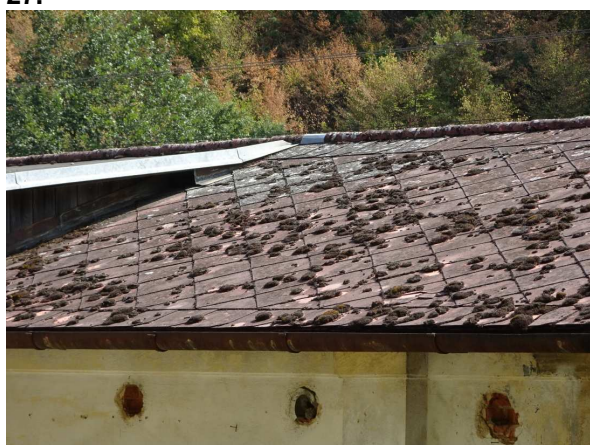
27.

- Krytina je z azbestocementových šablon, které obsahují zdraví škodlivá azbestová vlákna, foto č.27.
- Komín je již polorozpadlý, komínová vložka a hlava jsou z azbestocementové roury, foto č. 28. Pozor, azbestová vlákna mohou být karcinogenní !
