Inspekční protokol

Datum 21. 9. 2018

Místo inspekce	Bílovice nad Svitavou, okr. Brno - venkov	Zadavatel
Ulice	Komenského 300, nádraží	
PSC		
Směr inspekce	Z dešťového svodu DS1 do odtoku	Materiál Plech Profil Kruhový DN 100
Název a hloubka horního vstupu (cm)	DS1	Název a hloubka spodního vstupu (cm) odtok
Při inspekci přítomen		Videozáznam DVD 1
Důvod inspekce	Zjištění stavu	Stopa 1
Čištění		Revidoval Radek Audy
Délka zrevidovaného úseku (m)	2,6	Po/Proti směru toku Po směru toku
Délka celého úseku (m)		Rok výroby kanalizace

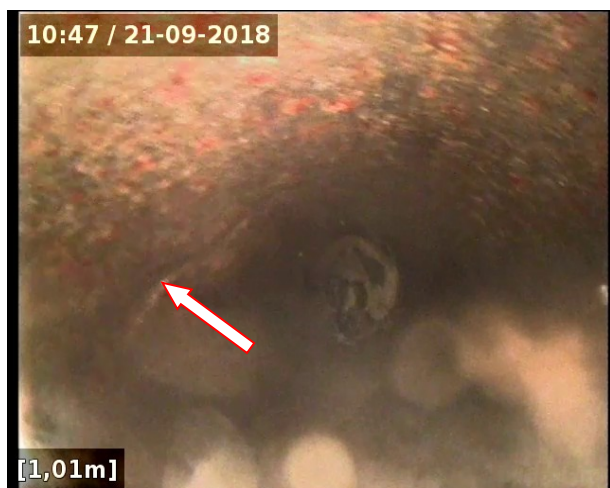
FOTO 001:

Foto č.	Staničení / m	Popis nálezu
	0,0	Začátek úseku, DS1
	0,4	Změna materiálu-litina
001	1,1	Trhlina
	1,7	Přechod na ležatou kanalizaci-kamenina
002	1,8	Netěsný spoj, celkový obvod
003	2,6	Překážka odtoku-naplaveniny
	2,6	Konec revize úseku, kamera dál neprojde

Stěny potrubí: Trhliny

Doporučujeme odstranit uvedené poruchy.

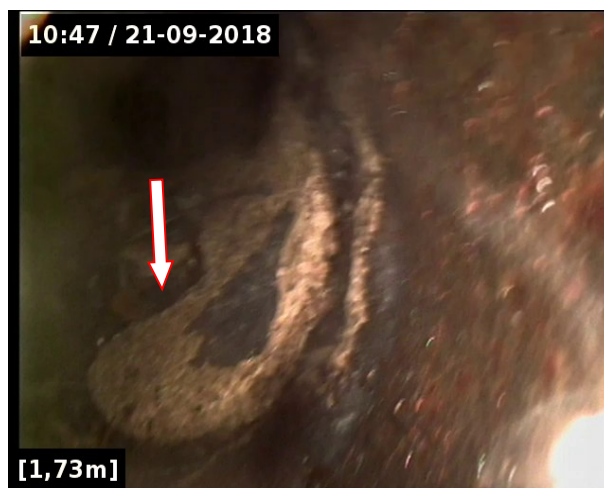
FOTO 002:

Spoje: Netěsné

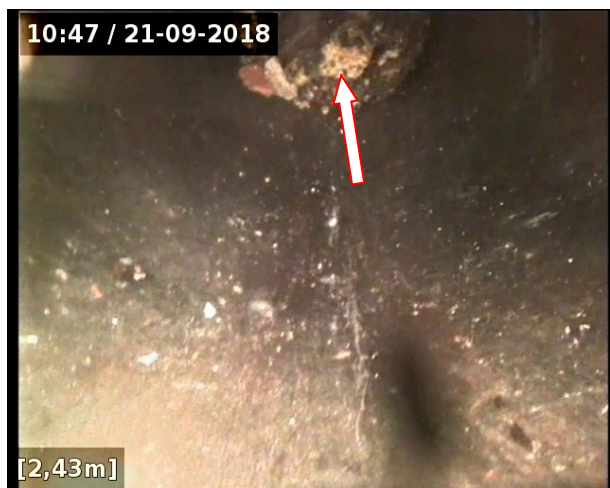
FOTO 003:

Průtočnost: Téměř neprůtočné

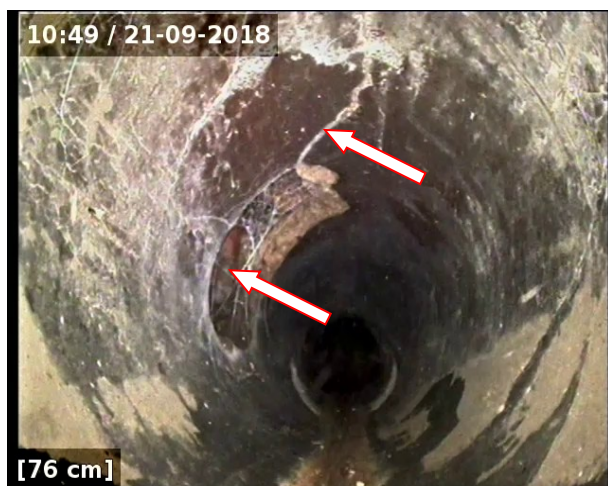
FOTO 004:

Foto č.	Staničení / m	Popis nálezu
	0,0	Začátek úseku, DS2
004	0,9	Zaústění v horní části, trhliny
005	1,5	Netěsný spoj, celkový obvod
006	2,3	Netěsný spoj, celkový obvod, exfiltrace
	2,6	Napojení na další tok pokračující vpravo
007	8,4	Zaústění v horní části-včnávající cca 1-2cm
	9,8	Naplaveniny cca 3-5cm v úseku 9,8 - 12,9m
008	12,9	Naplaveniny, trhliny
	12,9	Konec revize úseku, kamera dál neprojde

Stěny potrubí: Trhliny

Doporučujeme odstranit uvedené poruchy.

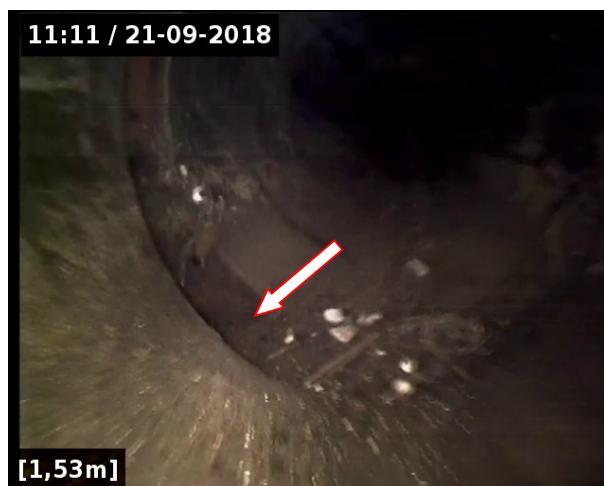
FOTO 005:

Spoje: Netěsné

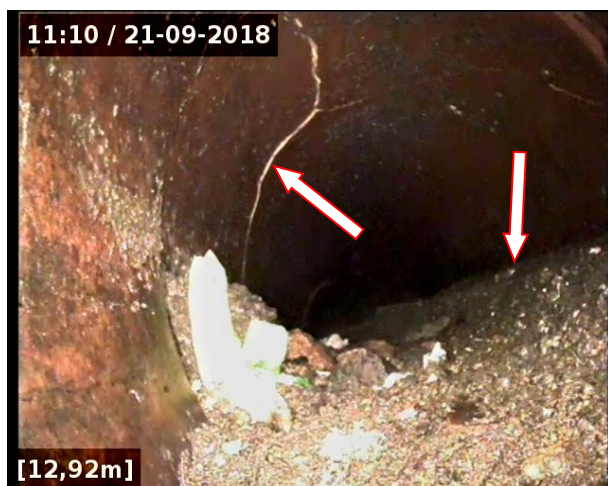
FOTO 008:

Průtočnost: Značně omezena naplaveninami

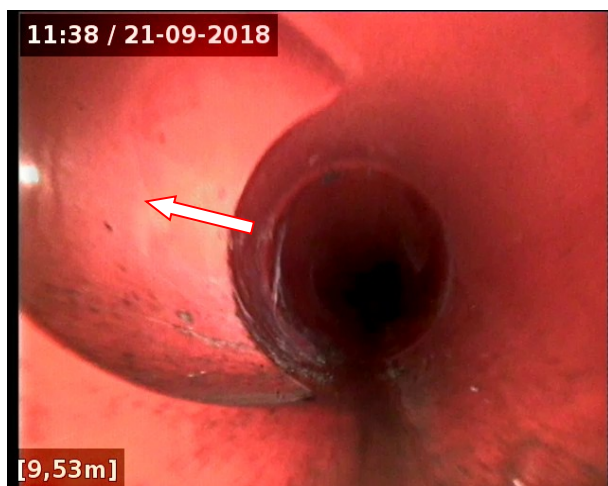
FOTO 009:

Foto č.	Staničení / m	Popis nálezu
	0,0	Začátek úseku, DS6
	1,0	Přechod na ležatou kanalizaci
	1,1	Změna materiálu-PVC
	1,9	Kanalizace se stáčí vlevo
009	9,5	Odbočka vlevo (od DS5)
	13,7	Konec revize úseku, přechod na svislou kanalizaci

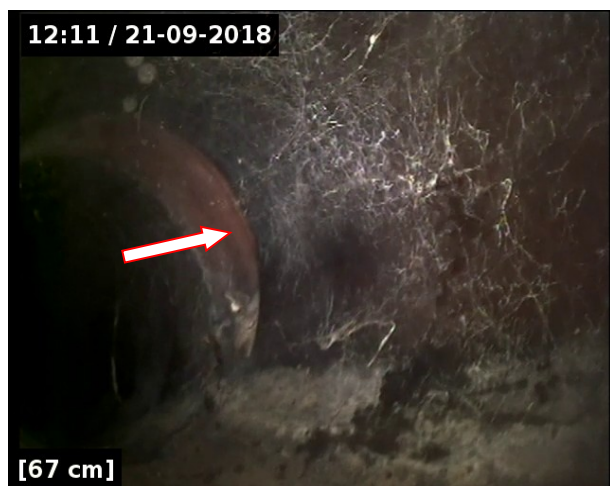
FOTO 010:

Foto č.	Staničení / m	Popis nálezu
	0,0	Začátek úseku, DS8
010	0,8	Netěsný spoj, celkový obvod
	0,9	Kanalizace se stáčí vlevo
011	2,8	Netěsný spoj, celkový obvod
012	5,0	Netěsný spoj, celkový obvod
013	8,2	Konec úseku, odbočka vlevo od DS7

Spoje: Netěsné

Doporučujeme odstranit uvedené poruchy.

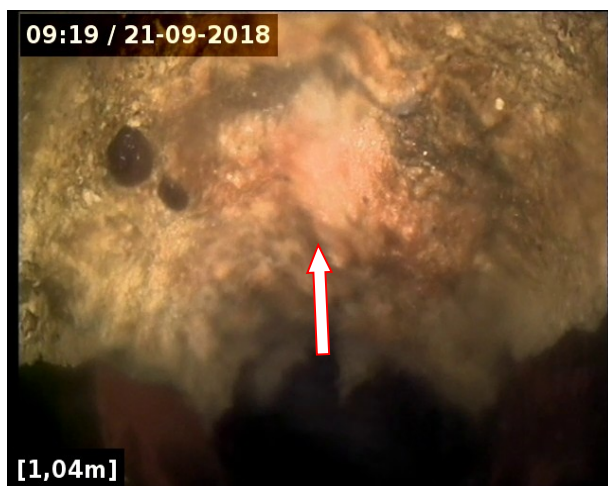
FOTO 014:

Foto č.	Staničení / m	Popis nálezu
	0,0	Začátek úseku, RŠ2
	0,8	Změna průměru-menší DN
014	1,1	Inkrusty v horní části
	1,5	Konec úseku, přechod na svislou kanalizaci

Průtočnost: Mírně omezena inkrusty ve staničení 1,1m

Doporučujeme odstranit uvedené poruchy.

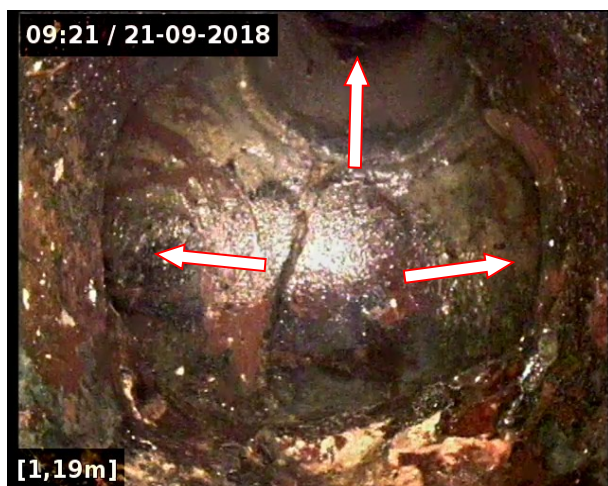
FOTO 015:

Foto č.	Staničení / m	Popis nálezu
	0,0	Začátek úseku, RŠ2
	0,3	Změna materiálu-kamenina, menší DN
015	1,3	Konec úseku, přechod na svislou kanalizaci, odbočka vpravo i vlevo

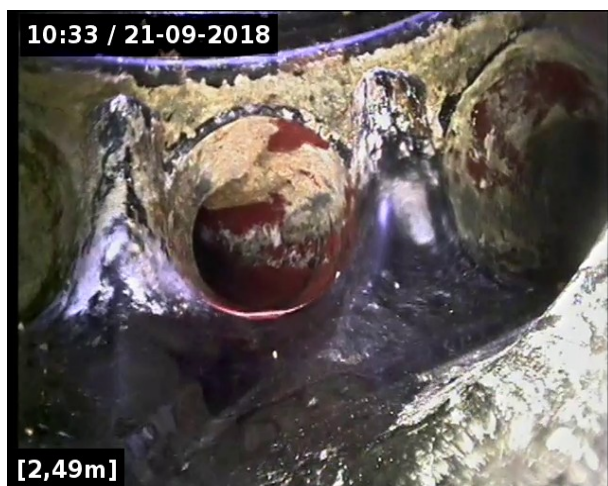
FOTO 016:

Foto č.	Staničení / m	Popis nálezu
	0,0	Začátek úseku, RŠ1
	2,1	Kanalizace se stáčí vlevo
016	2,5	Konec úseku, RŠ2

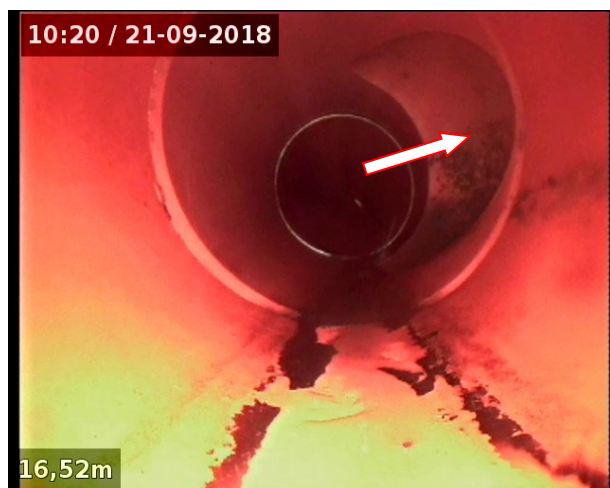
FOTO 017:

Foto č.	Staničení / m	Popis nálezu
	0,0	Začátek úseku, RŠ1
	5,3	Kanalizace se stáčí vpravo
017	16,7	Odbočka vpravo
018	19,5	Odbočka v horní části
	25,5	Konec úseku, napojení na hl.řad
