OPTIMALIZACE TRATI PRAHA-SMÍCHOV (MIMO) - ČERNOŠICE (MIMO)

SO 61-34-12
Praha Velká Chuchle, ulice Nad Drahou,
most přes Vrutici

STAVEBNĚTECHNICKÝ PRŮZKUM

Praha Velká Chuchle, ulice Nad Drahou, most přes Vrutici
Stavebnětechnický pasport

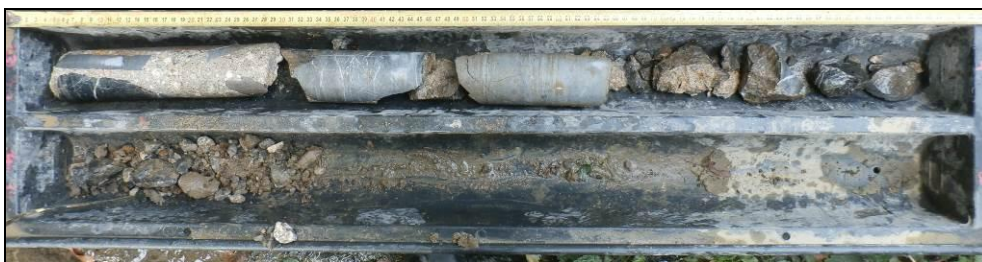
Obr. č. 1 - diagnostický vrt V1

od do
0,00 - 0,90

Kamenné zdivo - smíšené, pojené maltou

Kameny: hrubě opracované kvádry a lomové kameny vápence, pískovce, droby, které jsou pevné, navětralé a převážně šedé barvy

Pojivo: hrubozrnná vápenocementová malta, málo pevná, mírně zdegradovaná a od hloubky 0,30 m silně až zcela zdegradovaná, světle šedé barvy

výnos: v podobě kusů jader délky 15-30 cm (60%) + úlomky kamenů a malty do vel. 10 cm (40%)

Zásyp zdi - charakteru hlíny štěrkovité, s cca 30 % obsahem štěrkových zrn do velikosti 2 cm, jemnozrnná mezivýplň zcela rozplavena vodním výplachem

Poznámka : - rub zárubní zdi zastižen v hloubce vrtu 0,90 m
- od hloubky 0,50 m, 100% ztráta vodního výplachu

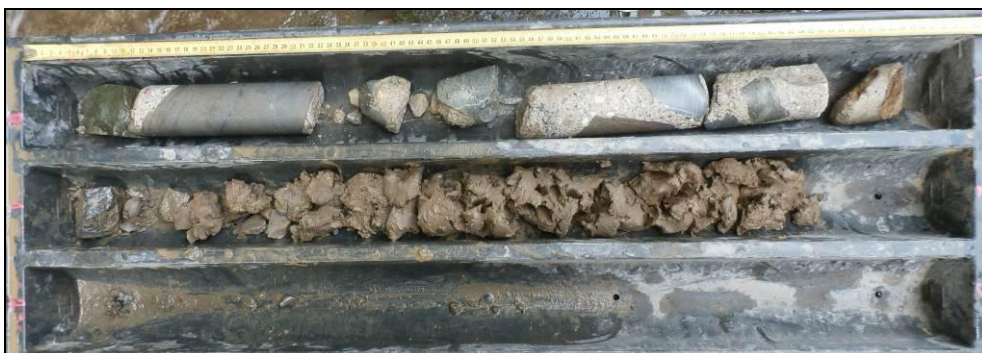
Obr. č. 2 - diagnostický vrt Š1

od do
0,00 - 1,00

Kamenné zdivo - smíšené, pojené maltou

Pojivo: hrubozrnná vápenocementová malta, málo pevná, mírně zdegradovaná v intervalu 0,33-0,56 m silně zdegradovaná, světle šedé barvy

Zemina základové spáry - hlína písčitá, s cca 25 % obsahem štěrkových zrn do velikosti 2 cm, hnědá

Poznámka : - základová spára zastižena v hloubce vrtu 1,00 m

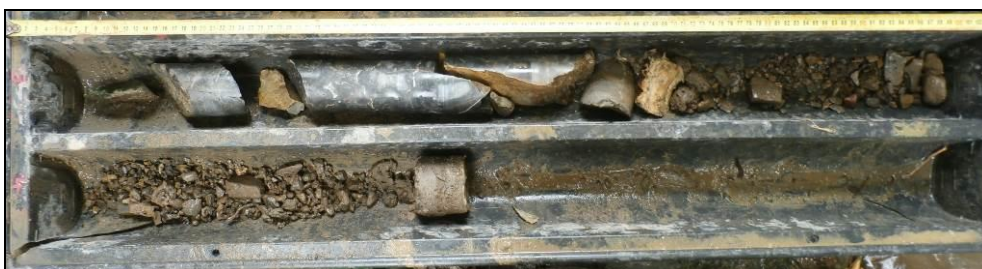
Obr. č. 3 - diagnostický vrt V2

od do
0,00 - 0,70

Pojivo: hrubozrnná vápenocementová malta, málo pevná, zcela zdegradovaná

výnos: v podobě kusů jader délky 5-15 cm (30%) + úlomky kamenů do velikosti 10 cm (70%)

Zásyp zdi - charakteru hlíny šterkovité, s cca 30 % obsahem šterkových zrn do velikosti 2 cm, jemnozrnná mezivýplň zcela rozplavena vodním výplachem

Poznámka : - rub zárubní zdi zastižen v hloubce vrtu 0,70 m
- od hloubky 0,20 m, 100% ztráta vodního výplachu

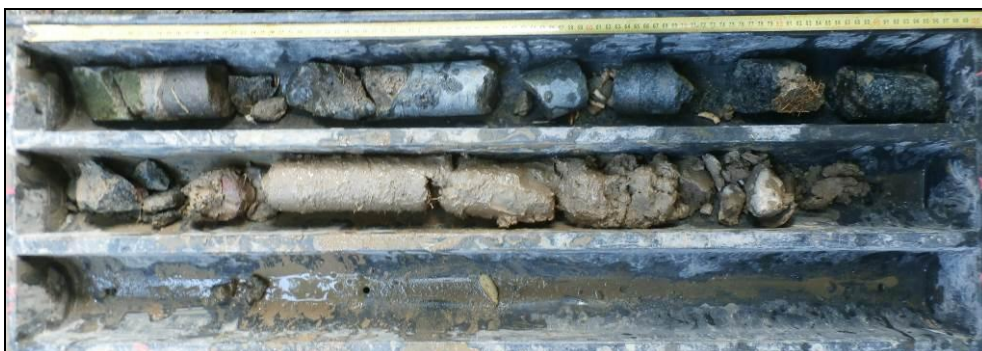
Obr. č. 4 - diagnostický vrt Š2

od do
0,00 - 1,00

Pojivo: hrubozrnná vápenocementová malta, málo pevná, zcela zdegradovaná, světle šedé barvy

Zemina základové spáry - hlína písčitá, s cca 20 % obsahem šterkových zrn do velikosti 3 cm, hnědá

Poznámka : - základová spára zastižena v hloubce vrtu 1,00 m

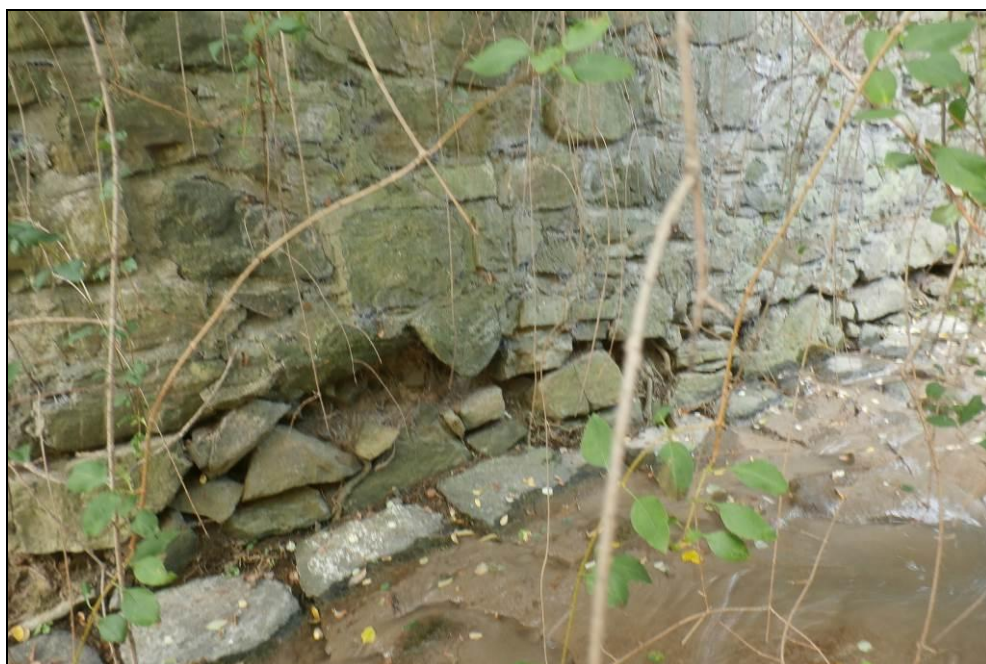
- ve spodních řadách kamenného zdiva je nad dnem koryta do výšky cca 30 cm vyplavena spárová malta, což zapříčiňuje uvolňování jednotlivých kamenů (viz. foto)

Obr. č. 8 - vyplavená spárová malta, která zapříčiňuje uvolňování jednotlivých kamenů ve spodní části zdi - pravá zeď koryta

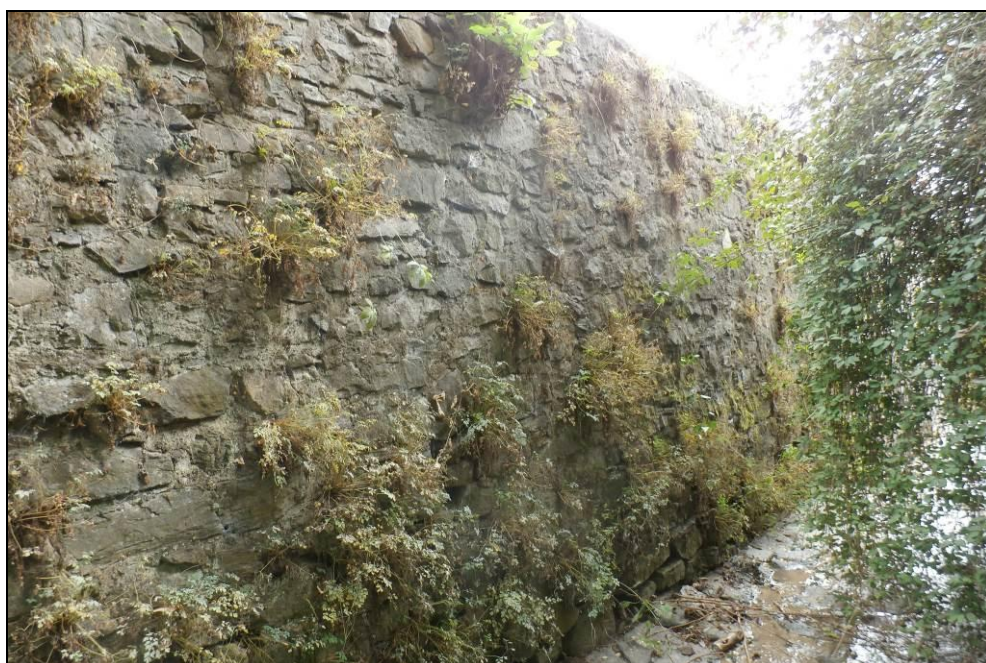
- vnitřní pojivo, které bylo vizuálně ověřeno ve zdi na pravé straně, je zcela zdegradované, ve zdi na levé straně je silně zdegradované
- ve spárách se na cca 40% povrchu (levá strana) a cca 10% (pravá strana) vyskytují náletové rostliny, které svými kořeny narušují pevnou strukturu zdiva, ojediněle ji v koruně na pravé straně zdi zdiva již narušují (viz. foto)

Obr. č. 9 - pohled na levou zeď, ve spárách jsou uchyceny náletové rostliny - levá zeď koryta

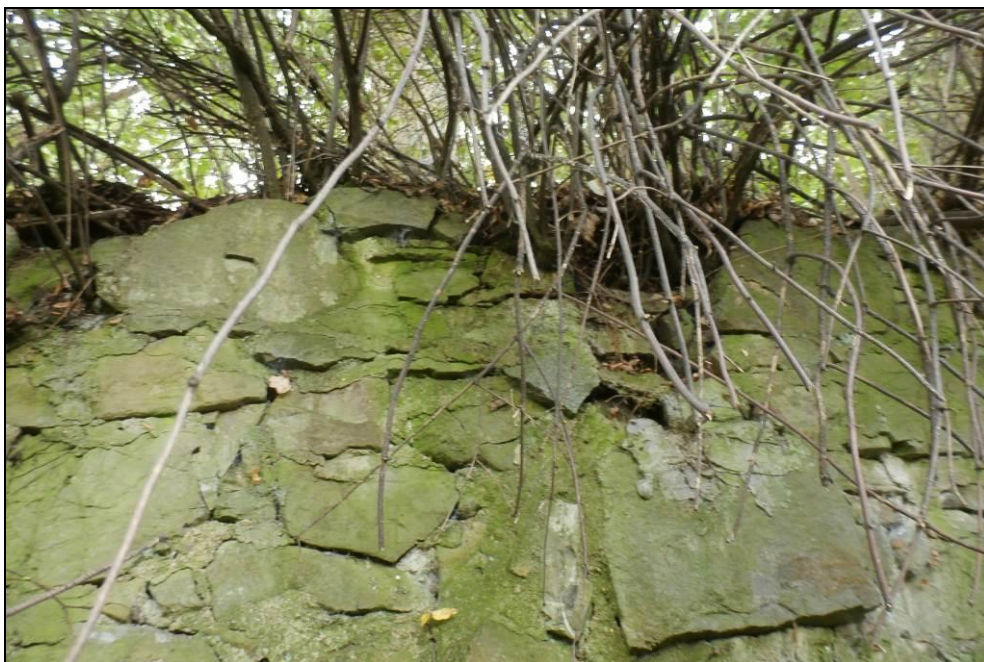
Obr. č. 10 - porušená koruna zdi od kořenů keře - pravá zeď koryta

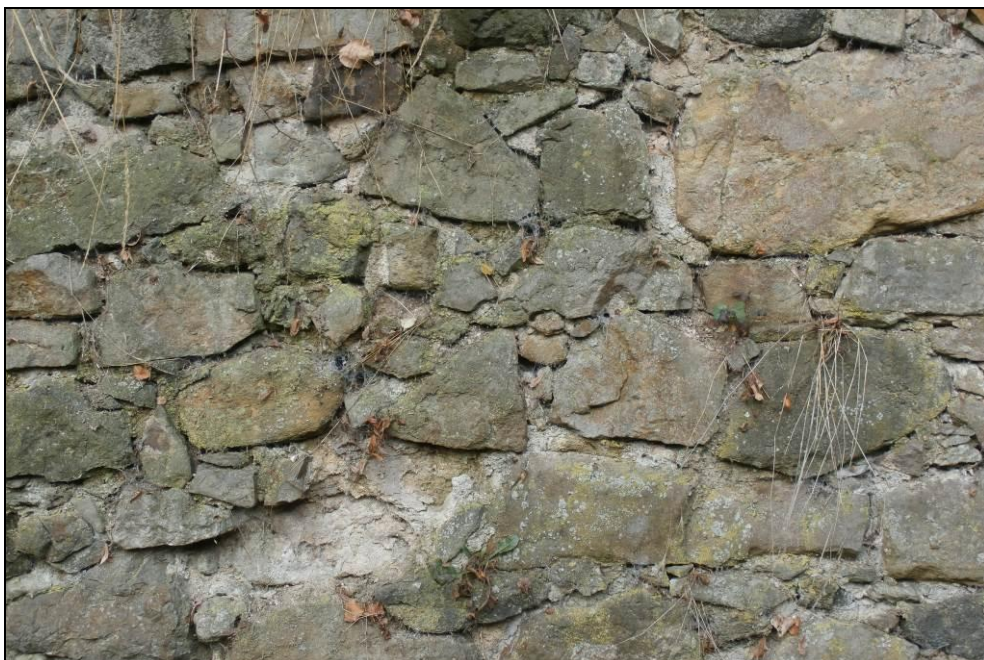
- spárování je v líci pravé zdi koryta (orientace dle směru toku vodoteče) popraskané a na cca 60% plochy vypadané, v místech opadů byla vizuálně ověřena silně až zcela zdegradovaná malta, na levé straně je spárování zdi popraskané, na cca 30% plochy vypadané a při akustické trasovací metodě vydávalo křaplavý zvuk a opadávalo, v místech opadů byla ověřena silně zdegradovaná malta

Obr. č. 11 - detail porušeného zdiva - pravá zeď koryta

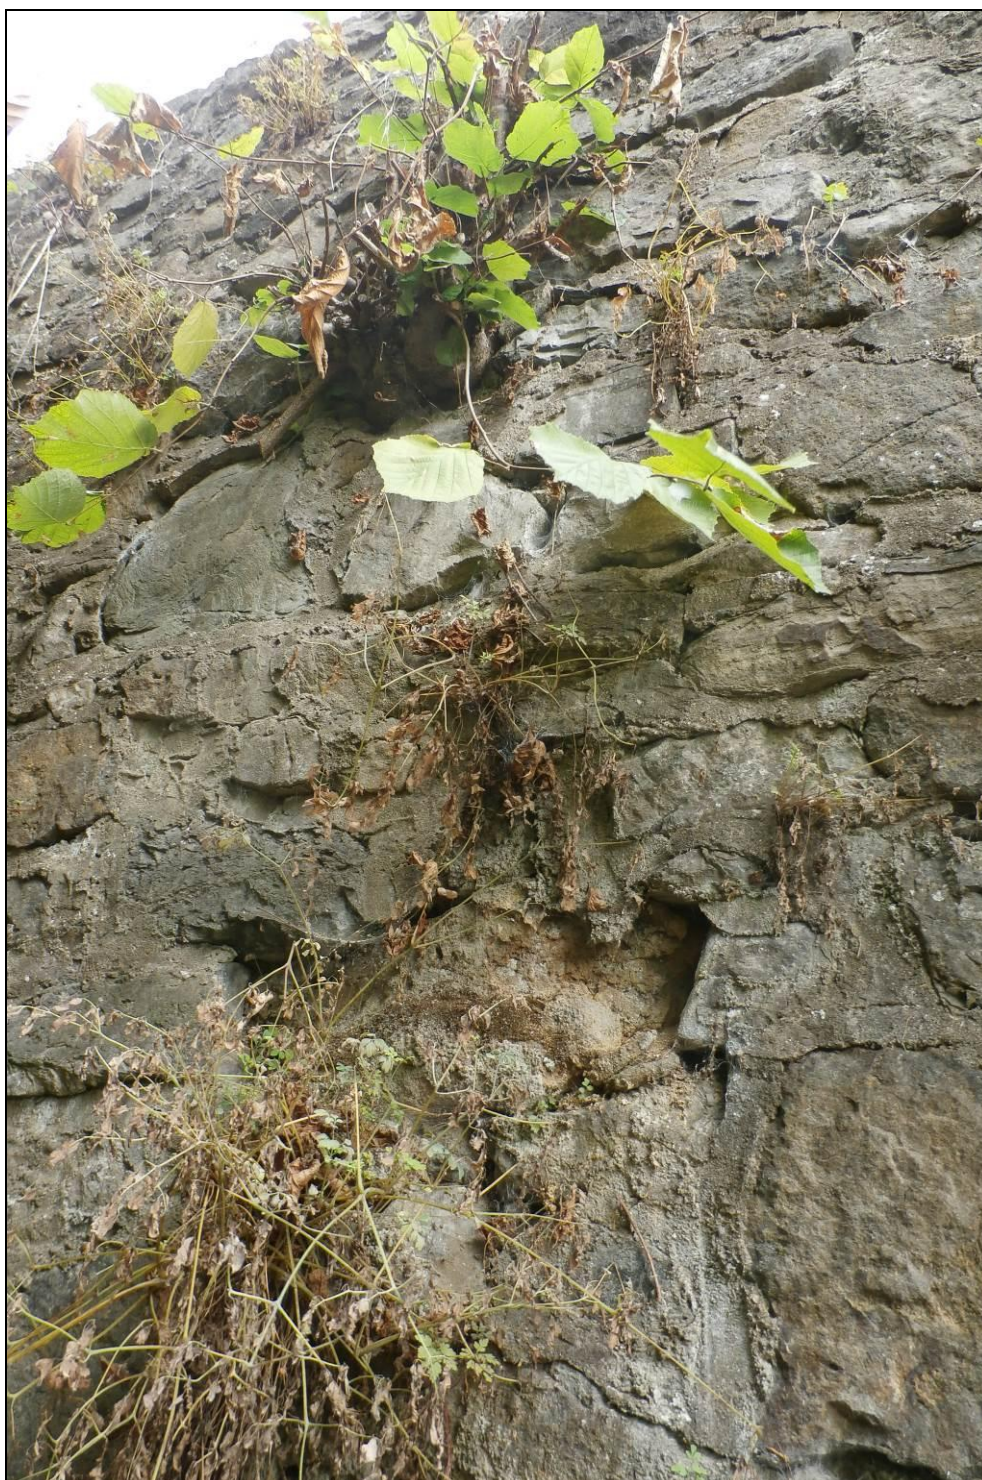
Obr. č. 12 - detail porušeného zdiva - levá zeď koryta
