Objednatel: <b>Správa železniční dopravní cesty, státní organizace</b> Oblastní ředitelství Ústí n.L., Železničářská 1386/31, Ústí n.L.			Žukovova 79/60, 400 03 Ústí nad Labem projekce@progi.cz Tel: 411 198 004
Stavba:  <b>PD oprava mostních objektů v úseku          Dolní Žleb - státní hranice          SO 01 - Most v ev. km 11,785</b>			Číslo projektu: 41/2018 Datum: 03/2019 Stupeň: DSP Měřítko:
<b>TECHNICKÁ ZPRÁVA</b>			Část: <b>E.1.4.1</b> Číslo výkresu: <b>1</b>

Název stavby: PD oprava mostních objektů v úseku Dolní Žleb - státní hranice  
Objekt: SO 01 - Most v ev. km 11,785  
Místo stavby: Železniční trať Děčín hl. n. (mimo)- Bad Schandau (DBAG)  
Investor: Správa železniční dopravní cesty, s.o. – Oblastní ředitelství Ústí nad Labem  
Správa mostů a tunelů, Železničářská 1386/31, 400 03 Ústí nad Labem  
Projektant: PROGI spol. s r.o.  
IČ: 032 42 137, tel. 411 198 004, e-mail: projekce@progi.cz  
Druh stavby: Oprava objektu

Druh nosné konstrukce:	Kamenná polokruhová klenba
Popis spodní stavby včetně křídel:	Masivní kamenné opěry, rovnoběžná křídla z kamenného zdiva
Počet mostních otvorů:	1
Délka přemostění:	2,76 m
Délka mostu:	15 m
Rozpětí nosné konstrukce:	2,95 m
Stavební v

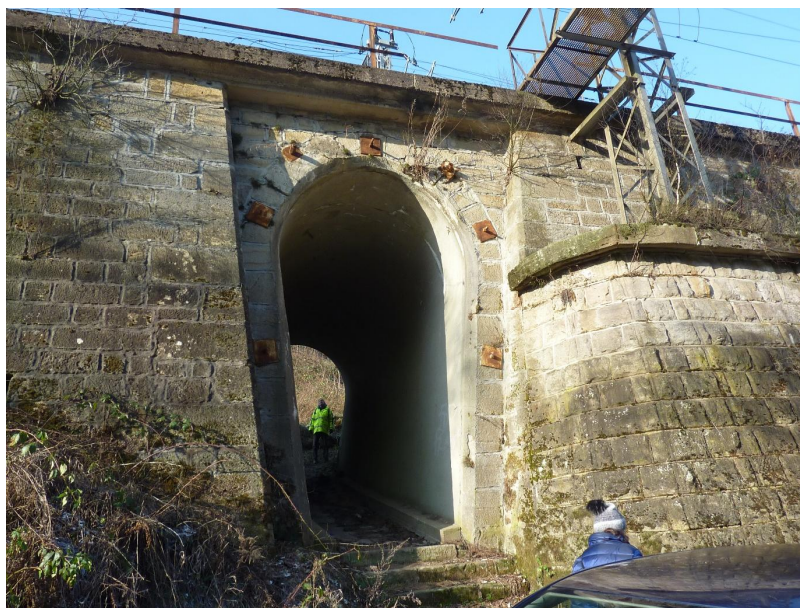
Ve stávajícím stavu je na mostě nefunkční odvodnění, nevyhovující zábradlí, u kamenného zdiva dochází k zarůstání vegetací a degradaci spárování.

Obrázek 1: pohled zprava

Bude provedena rekonstrukce mostního objektu spočívající v odstranění betonového torkretu z líce klenbového zdiva, sanace kamenného zdiva (očistění, hloubkové přespárování, injektáž), sanace stávajících železobetonových říms, odvodnění pomocí železobetonové plovoucí desky.
