**"ZVÝŠENÍ TRAŽOVÉ RYCHLOSTI V ÚSEKU
VALAŠSKÉ MEZIRÍČÍ - HUSTOPEČE NAD BEČVOU"**

**STAVEBNĚTECHNICKÝ PRŮZKUM
PRO POZEMNÍ OBJEKTY**

Stavebnětechnický průzkum výpravních budov

prosinec 2018

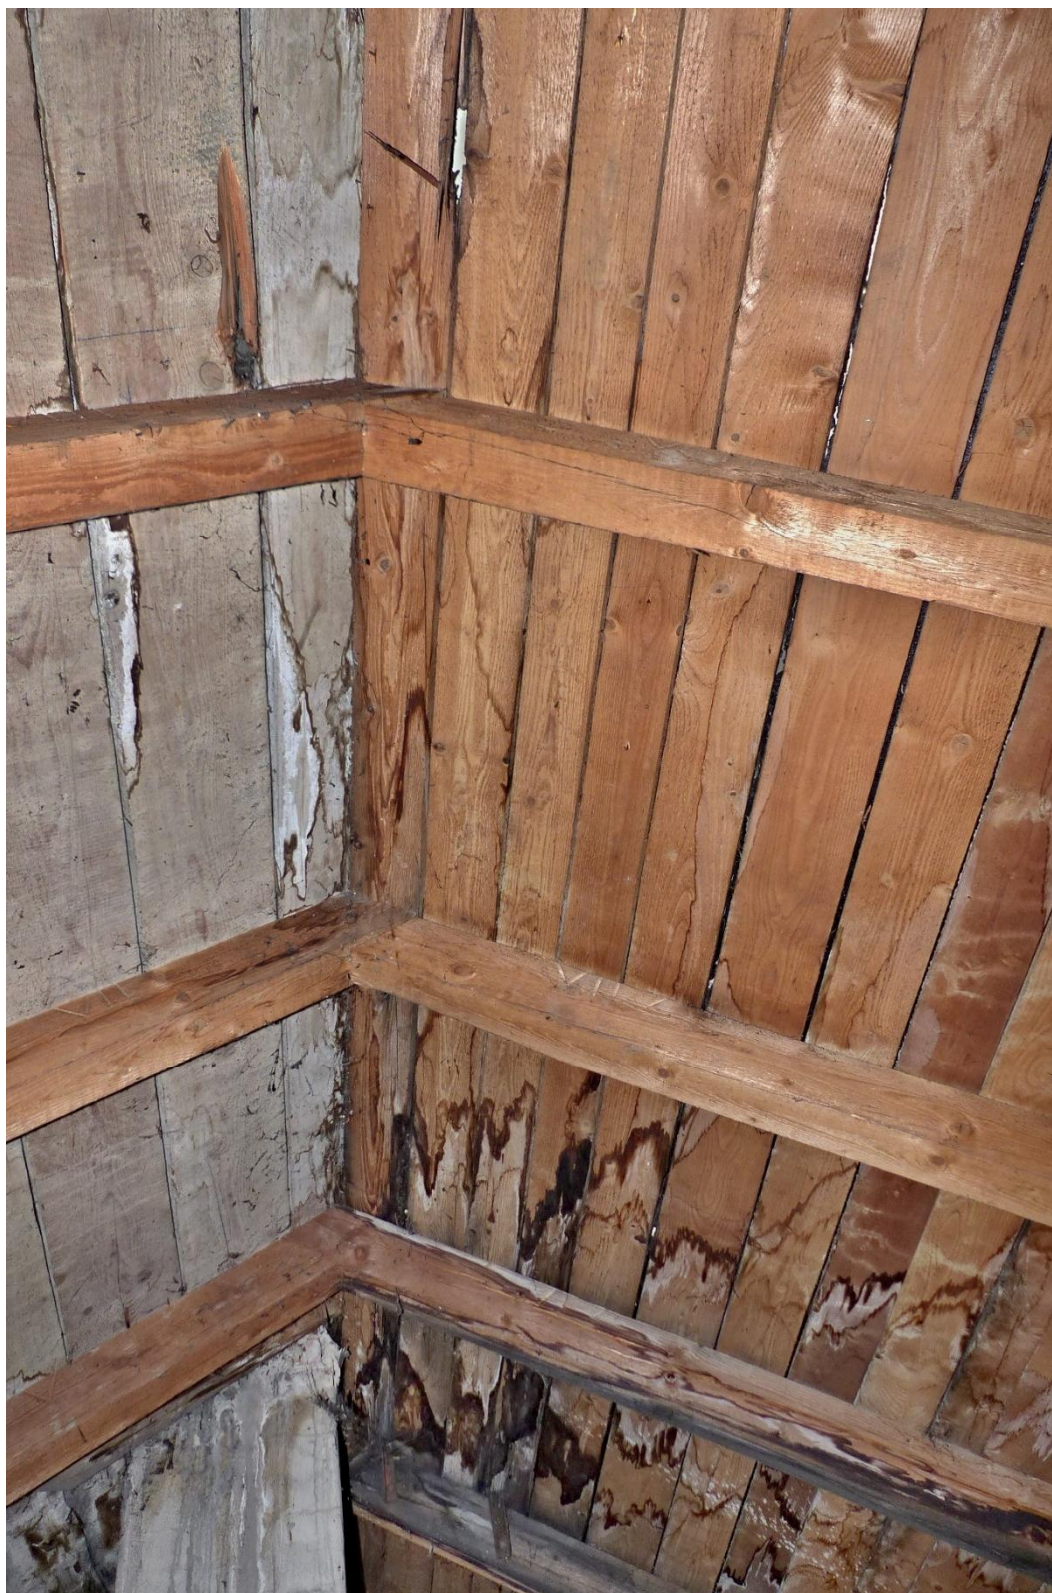
- konstrukce krovu je pravděpodobně původní.
- v současnosti do krovu střechou již nezatéká, **krov je suchý, zachovalý, čistý bez jakýchkoliv známek poškození**, a to jak od dřevokazných hub, tak také od dřevokazného hmyzu.

Foto č. 21 – detailní pohled na část krovu ve vrcholu u komínu u sedlové části

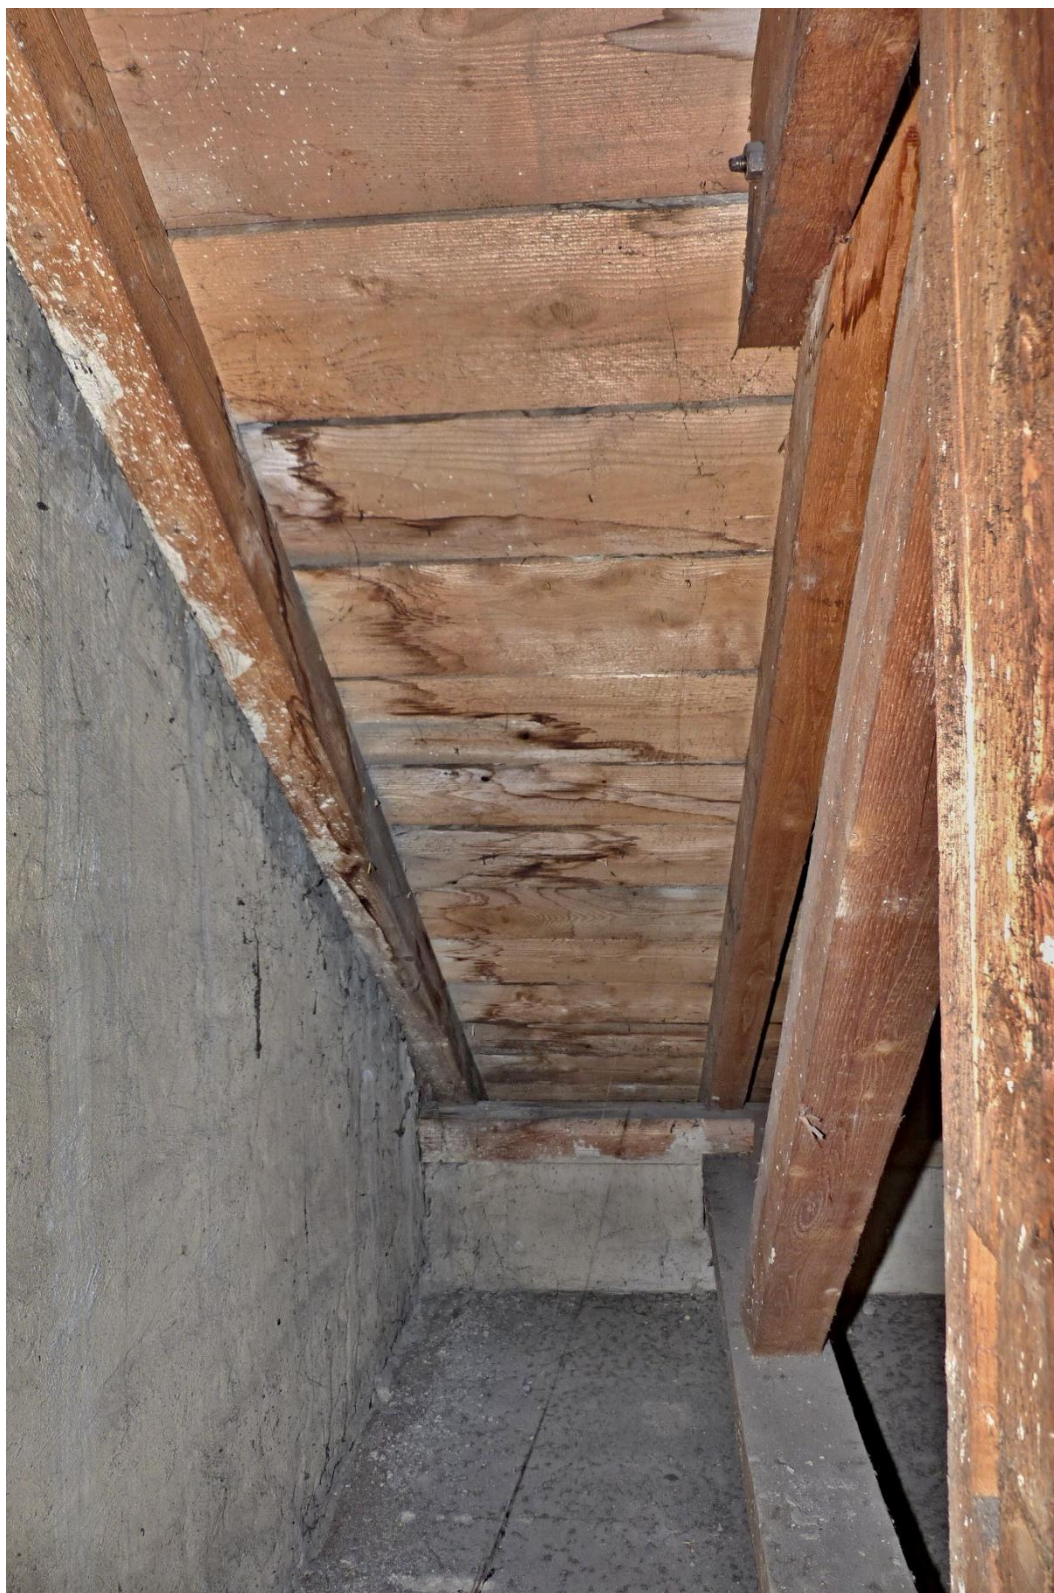
Foto č. 22 – detailní pohled na část krovu ve vrcholu u sedlové části

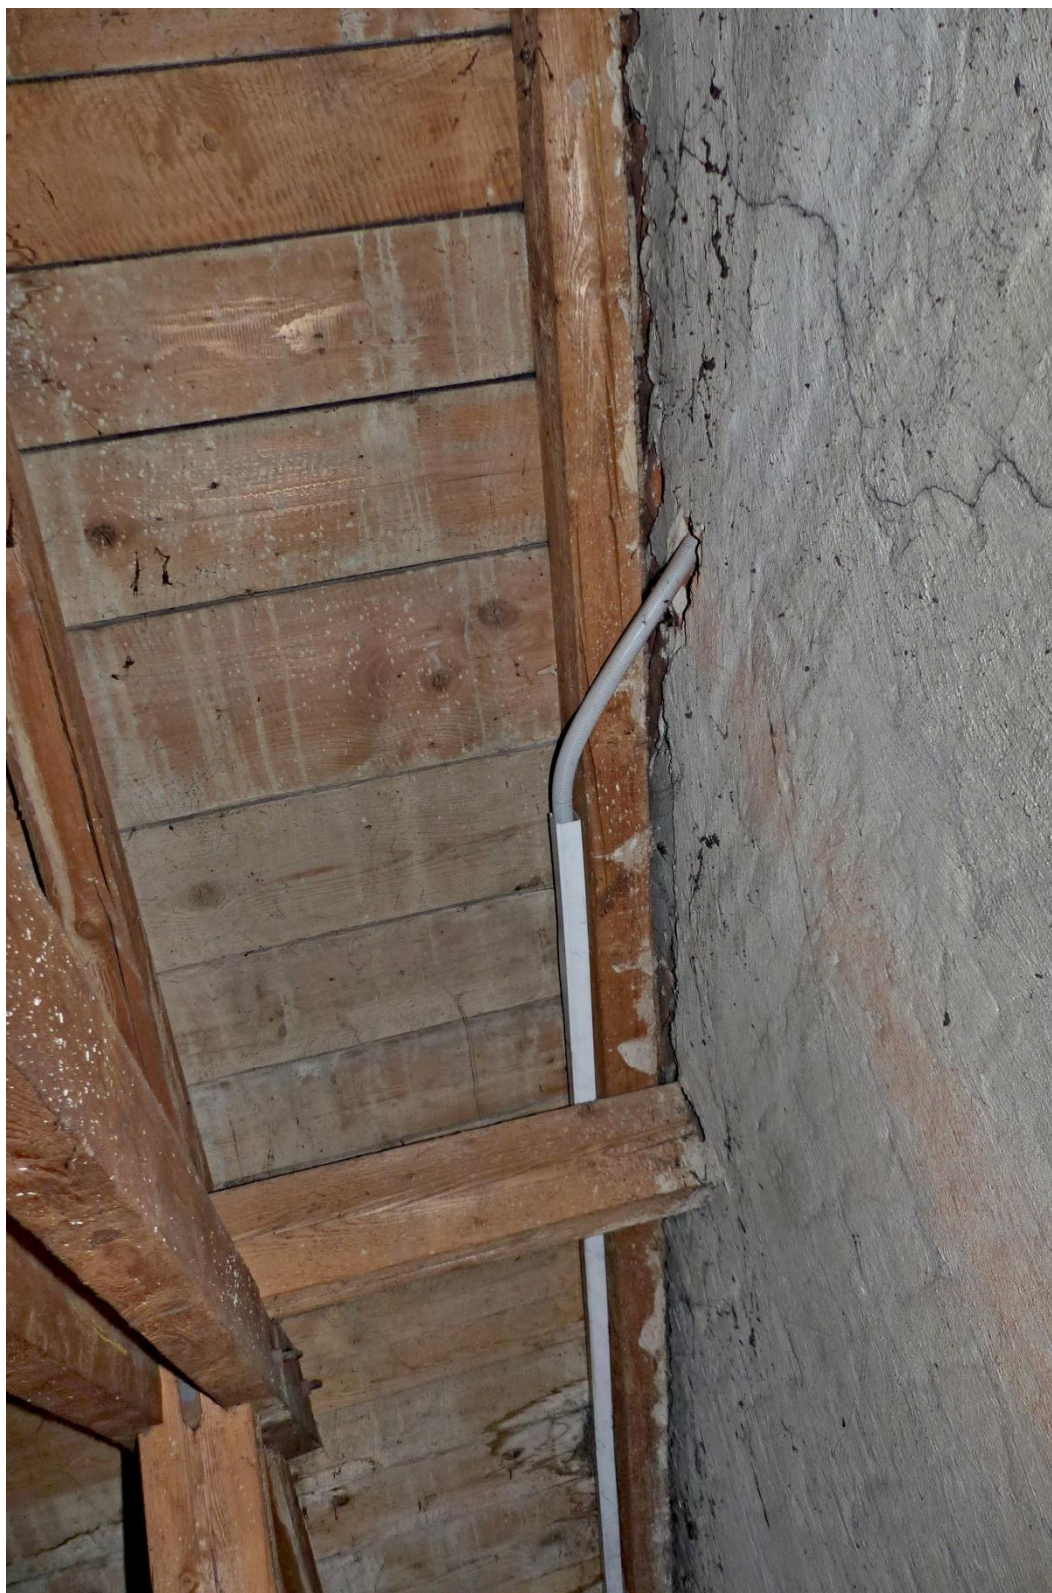
Foto č. 23 – pohled na krov u štítové stěny

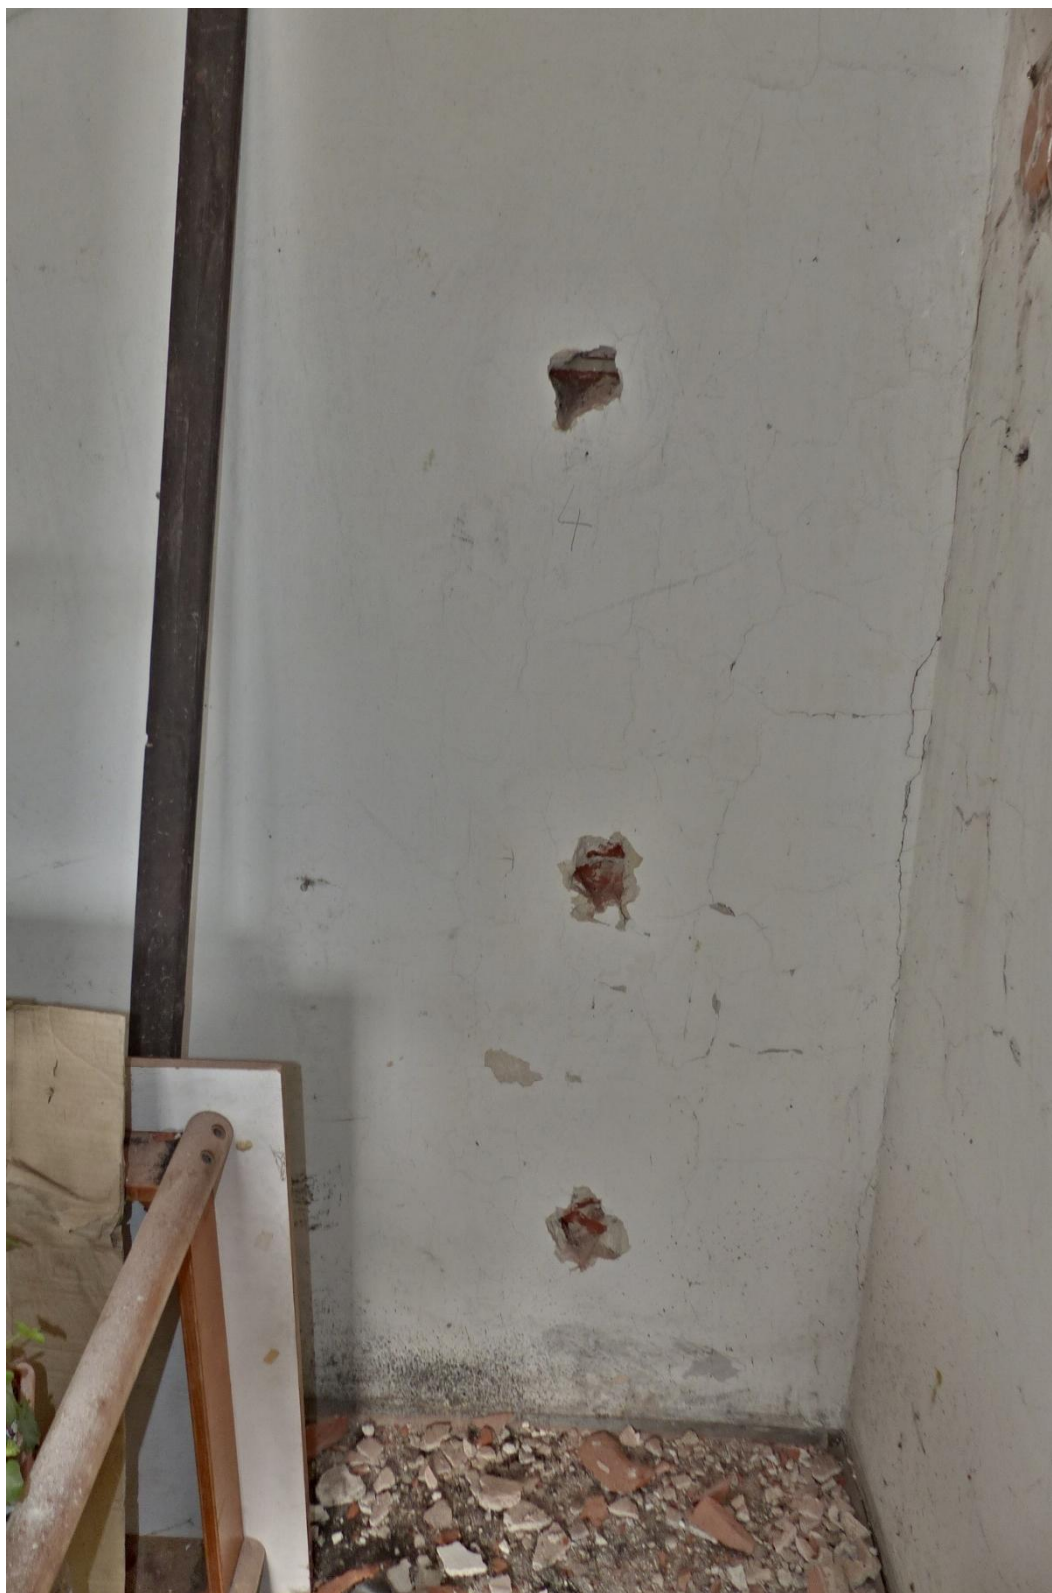
Foto č. 27 – Celkový pohled na vlhkostní profil WP 3, kde se odebraly vzorky omítky

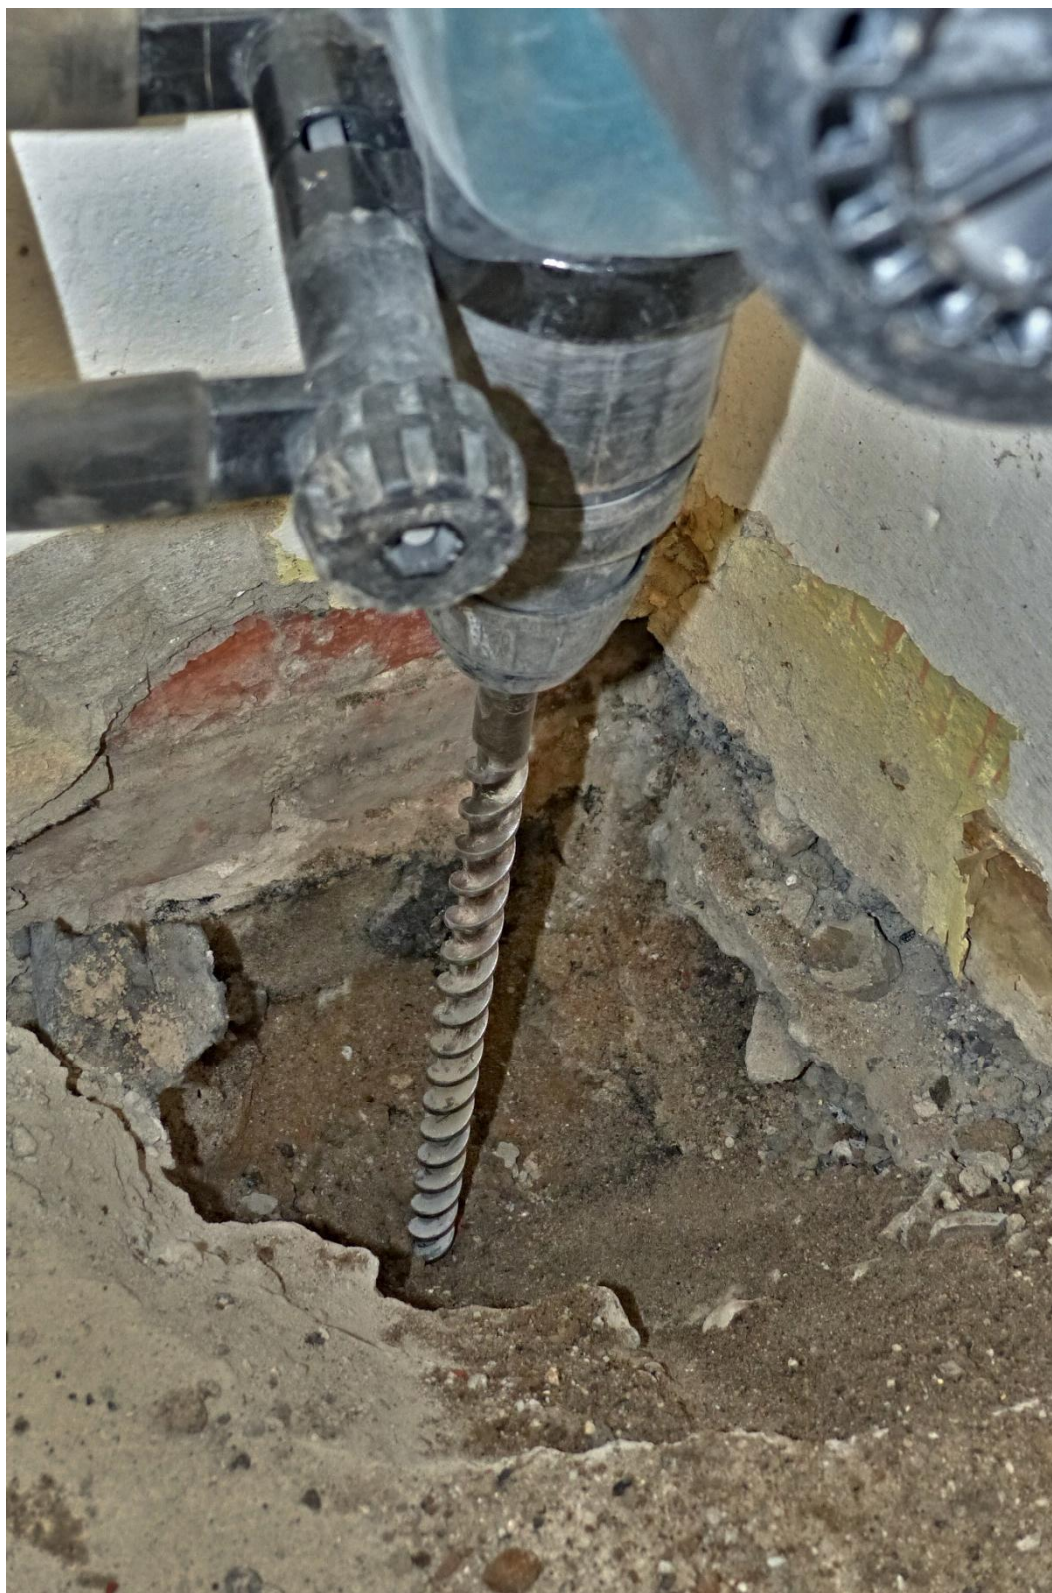
- směrem dále do podloží je od úrovně cca 0,02 - 0,09 m pod povrchem podlahy prostý beton bez výztuže
 - následuje tenká izolace z térového papíru
 - vrstva měkkého betonu je od úrovně cca 0,09 - 0,17 m

- následuje vrstva násypu od úrovně cca 0,17 - 0,21 m
 - pod zdí je asfaltová hydroizolace tl. 3 mm, tato izolace není pod podlahou!
 - následuje již rostlá zemina (jílovitý písek pevné konzistence), z níž byl odebrán porušený vzorek zeminy pro základní klasifikační rozbor (viz protokol v příloze č. 8). Podle archivních údajů (geologická mapa, archivní sondy z Geofundu v blízkém okolí) se jedná o holocénní fluvialní sedimenty (nivní náplavy Bečvy), představující na lokalitě a v jejím blízkém okolí charakteristické zeminy kvartérních pokryvů, event. druhotně překopané (navážka).

Foto č. 42 – Celkový pohled na kopanou sondu do podlahy P1

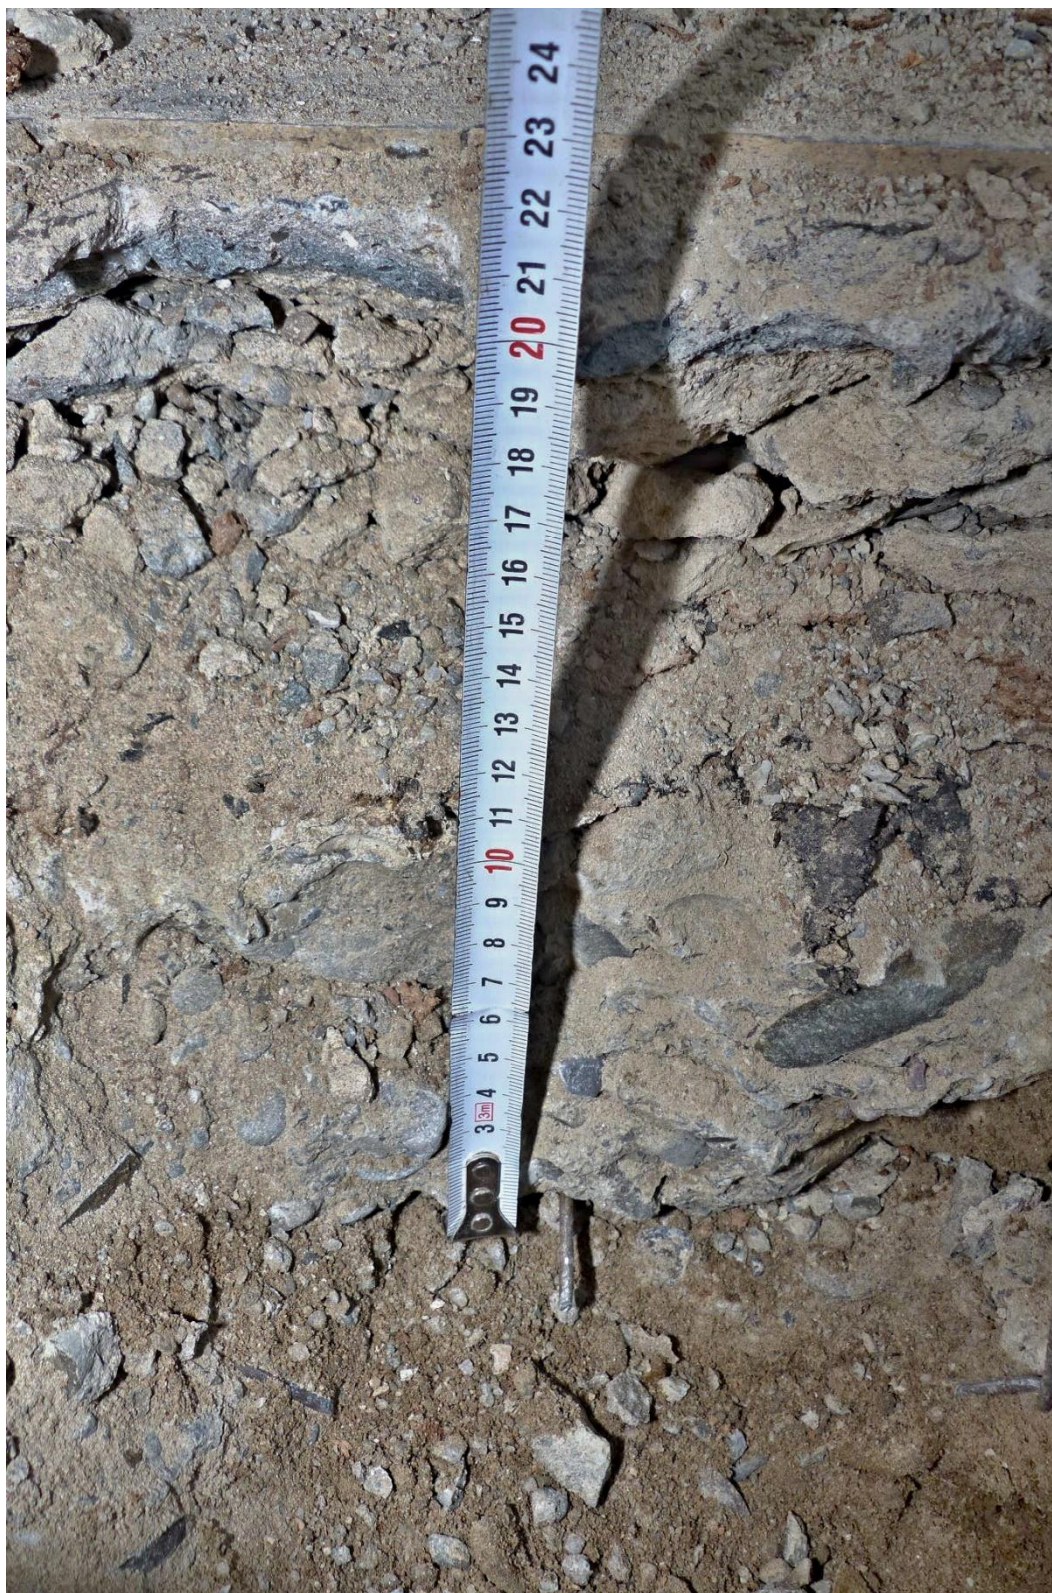
- **kopaná sonda P2 v místnost OP34 zjištěná skladba podlahy je následující:**
 - čistou podlahu tvoří svrchu keramická dlažba tl. 6 mm nalepená na betonové mazanině – tl. 25 mm. Mocnost této vrstvy je cca 0,03 m
 - směrem dále do podloží je od úrovně cca 0,03 - 0,07 m pod povrchem podlahy prostý beton bez výztuže – tl. 40 mm
 - následuje dřevotřísková deska tl. 20 mm (0,07 – 0,09 m)
 - následuje asfaltový hydroizolační pás tl. 1 mm
 - následuje monolitická deska tl. 120 mm, s ocelovou sítí o průměru 3 mm od úrovně cca 0,09 - 0,21 m

Foto č. 47 – Detailní pohled na kopanou sondu P2 do podlahy v místě mimo kanál s vytápěním

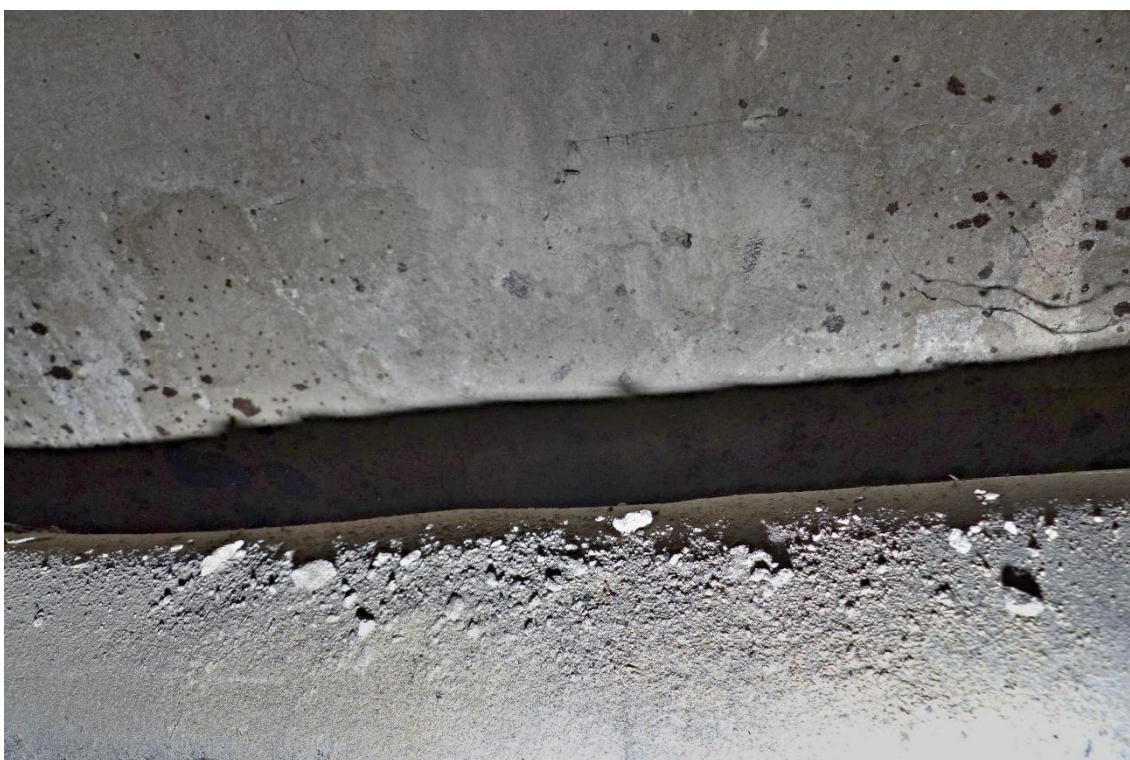
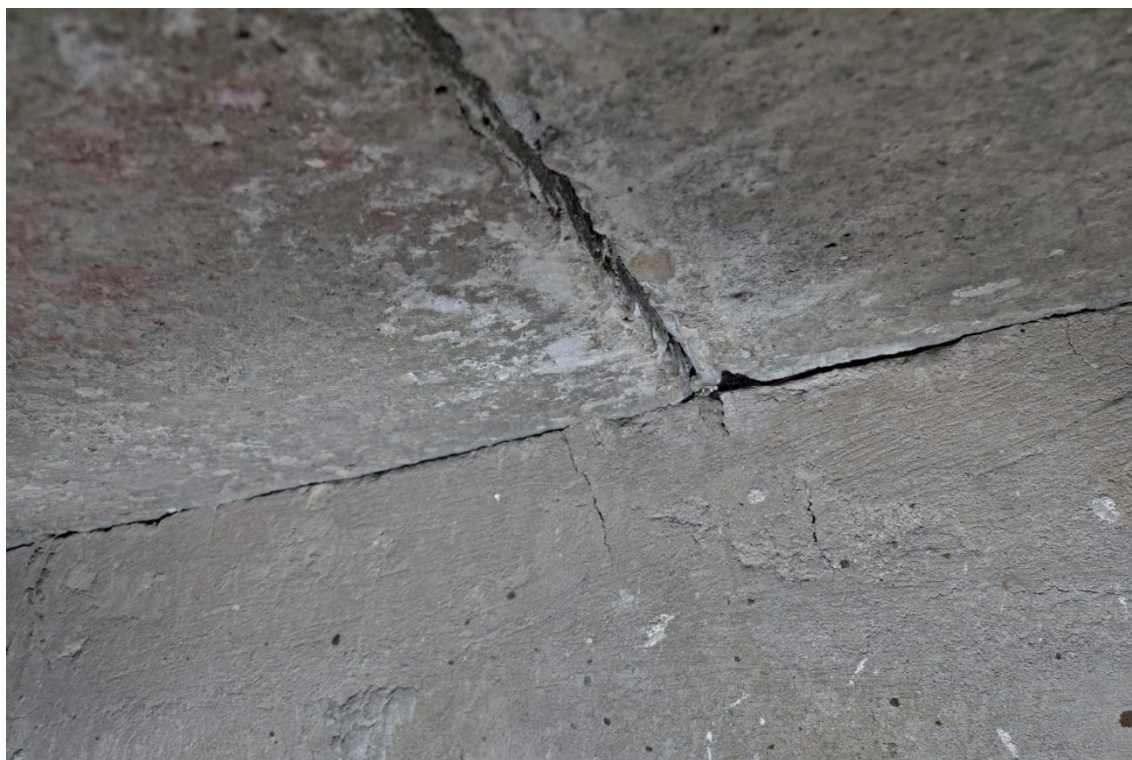
- (v místech podlahy nad kanály je pak žlb deska prefabrikovaná, o tloušťce 80 mm s ocelovou sítí tl. 3 mm), kanály kudy vede topení jsou suché a bez zjevných poruch.
- mimo kanály je pak pod betonem již rostlá zemina (středně ulehlý až ulehlý písčité štěrky), z níž byl odebrán porušený vzorek zeminy pro základní klasifikační rozbor (viz protokol v příloze č. 8). Podle archivních údajů (geologická mapa, archivní sondy z Geofondu v blízkém okolí) se jedná o holocénní fluvialní sedimenty (nivní náplavy Bečvy), představující na lokalitě a v jejím blízkém okolí charakteristické zeminy kvartérních pokryvů, event. druhotně překopané (navážka).
- rostlá zemina, z níž byl odebrán porušený vzorek zeminy pro základní klasifikační rozbor (viz protokol v příloze č. 8)
- celková tloušťka podlahové konstrukce ~210 mm
- žlb nosné sloupy jsou vertikálně obaleny hydroizolací!

Foto č. 53 – Pohled do kanálu s vytápěním u sondy P2

Foto č. 54 – Pohled do kanálu s vytápěním u sondy P2

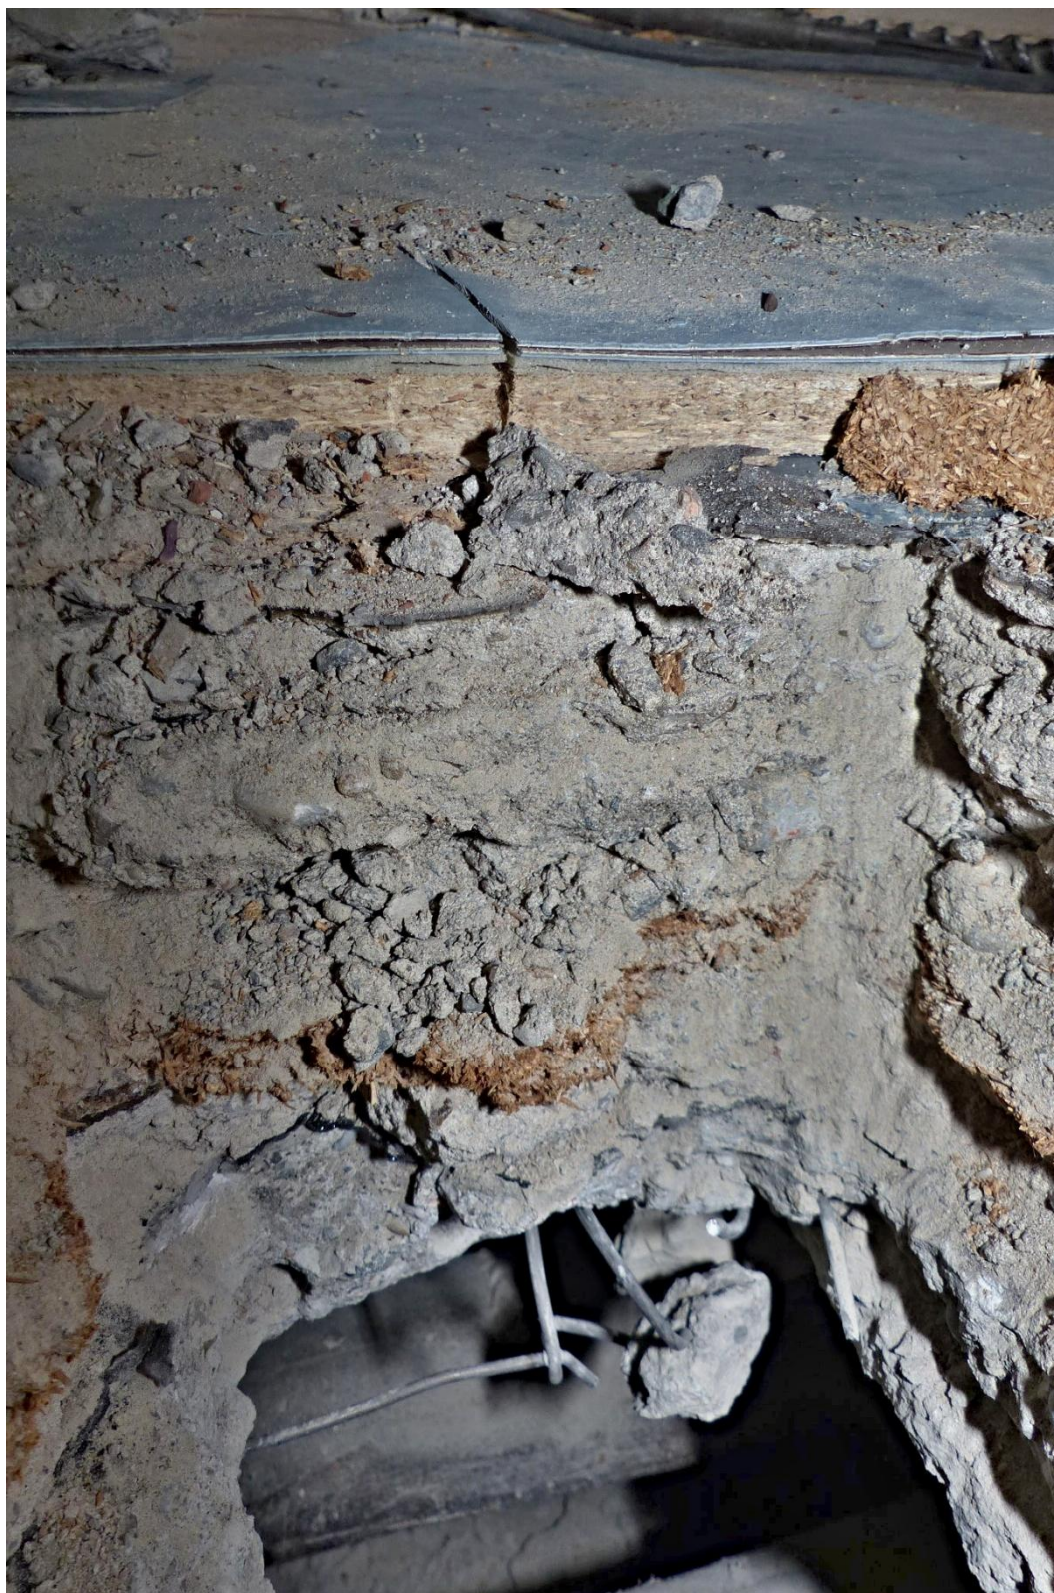
Foto č. 60 – Detailní pohled na sondu P3a u obvodové zdi nad kanálem s vytápěním

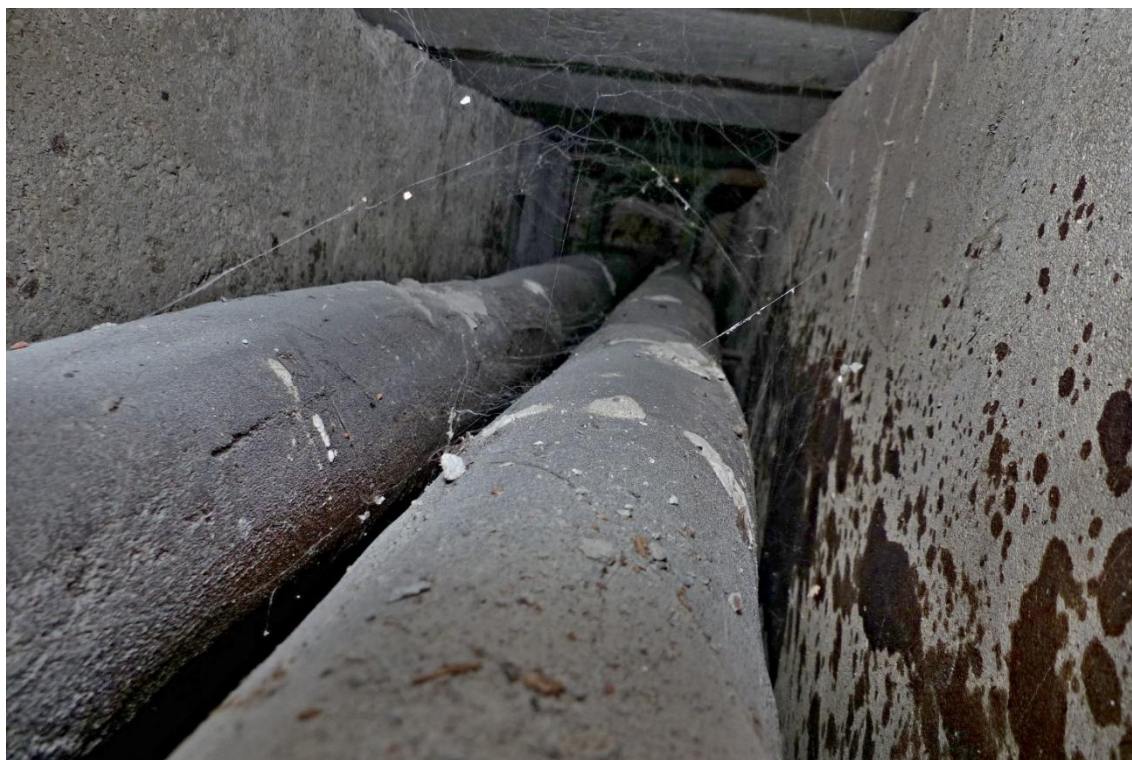
Foto č. 63 – Pohled na měření hloubky kanálu u sondy P3a nad kanálem s vytápěním

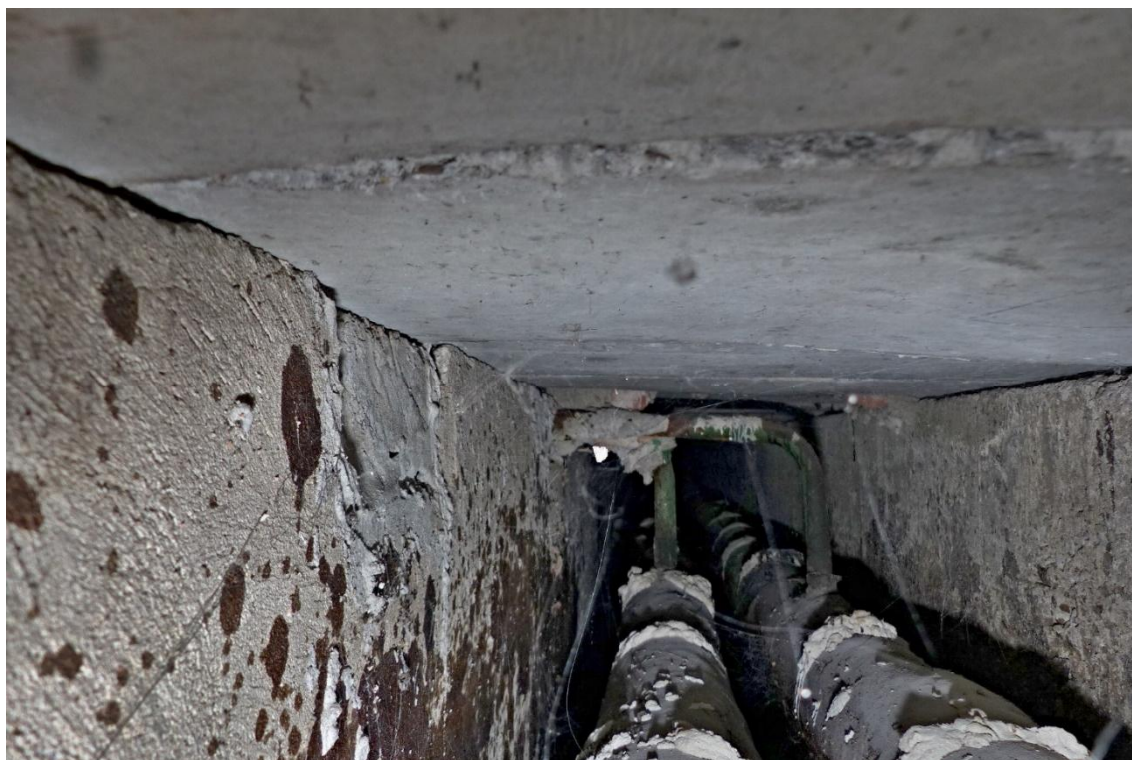
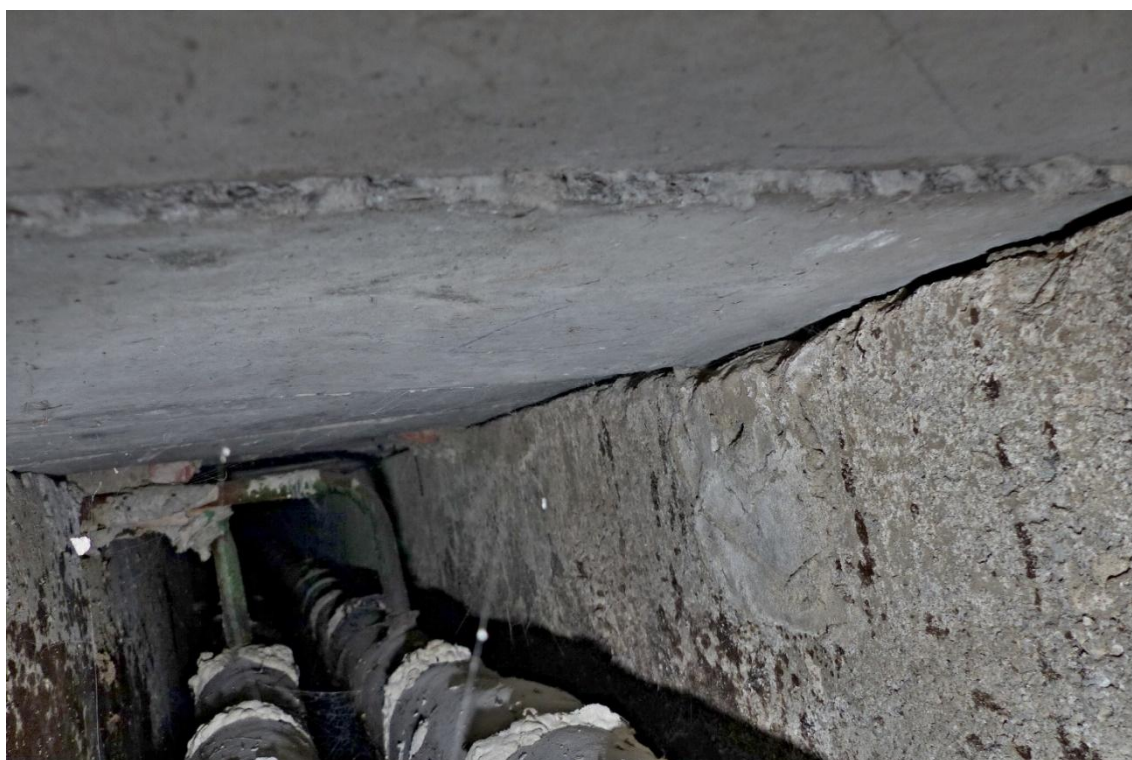
Foto č. 65 – Pohled do kanálu s vytápěním u sondy P3a

Foto č. 66 – Pohled do kanálu s vytápěním u sondy P3a

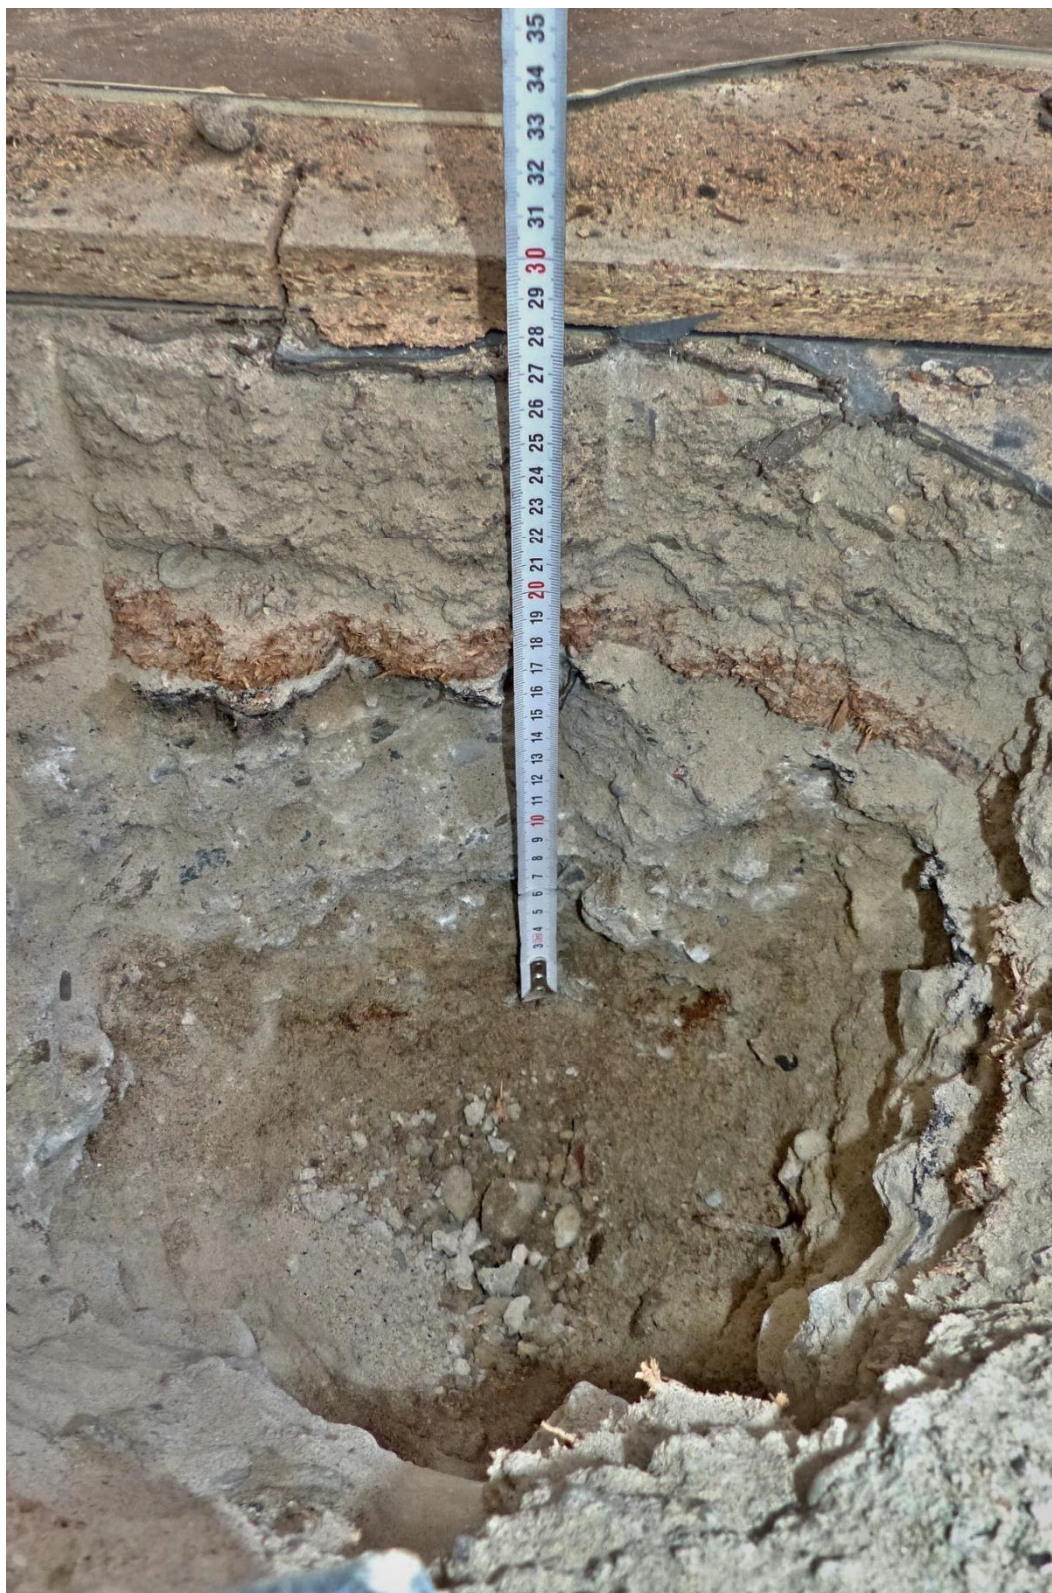
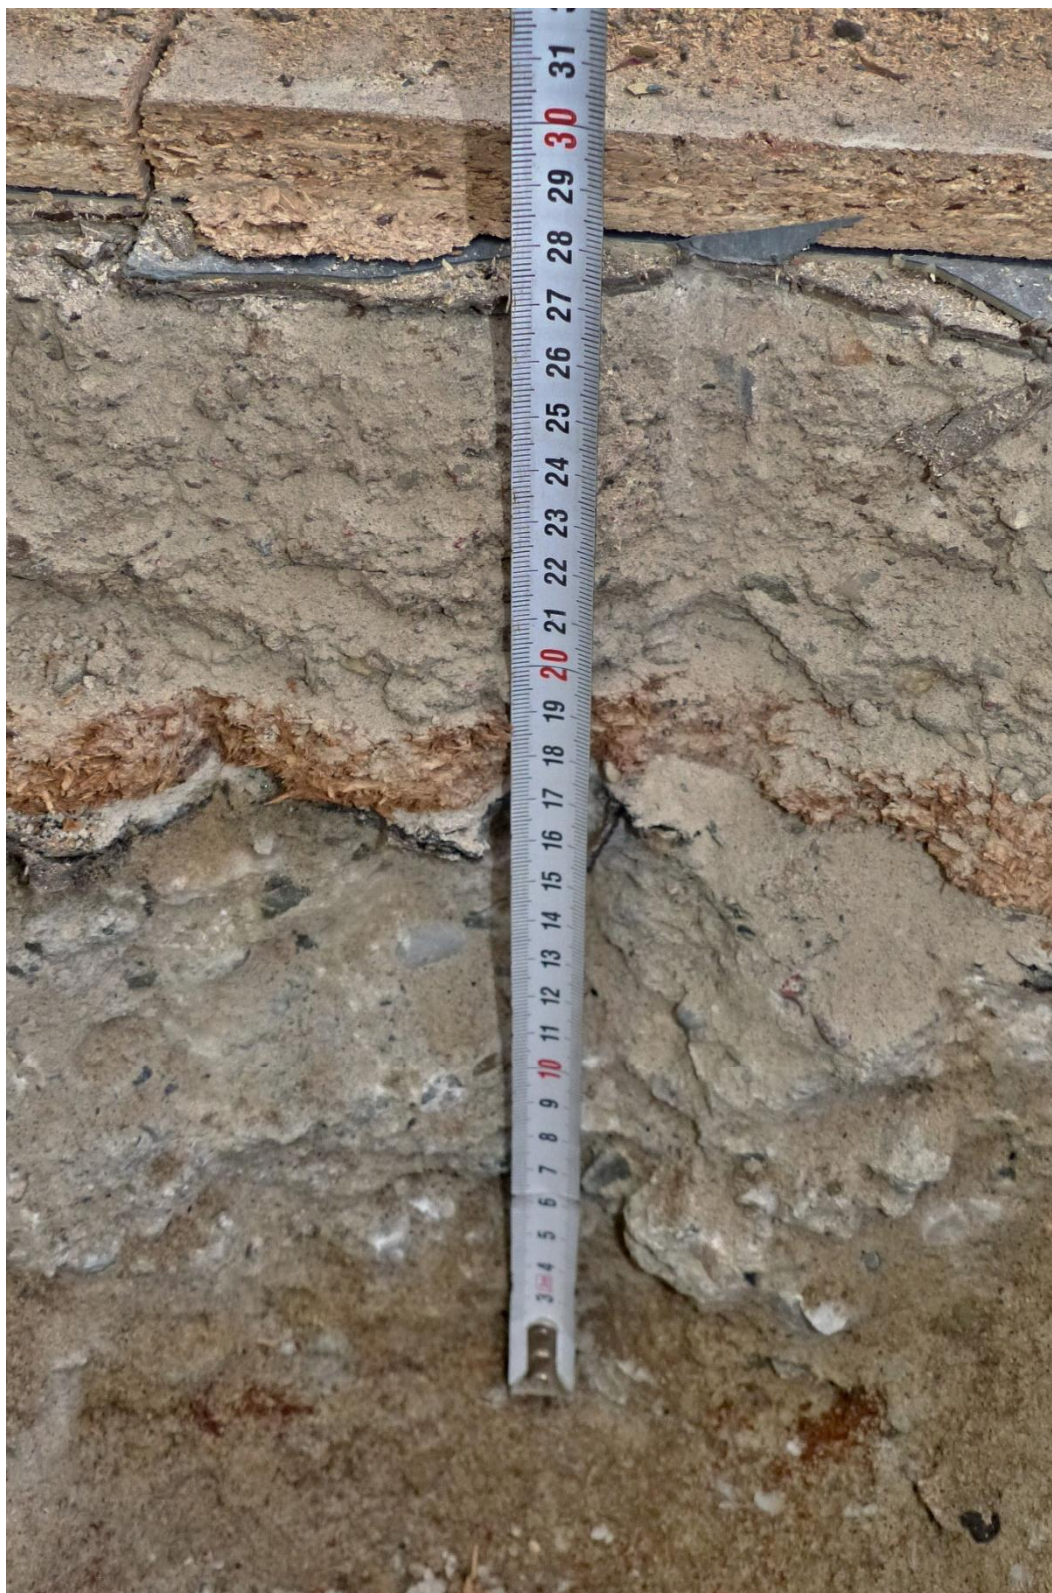
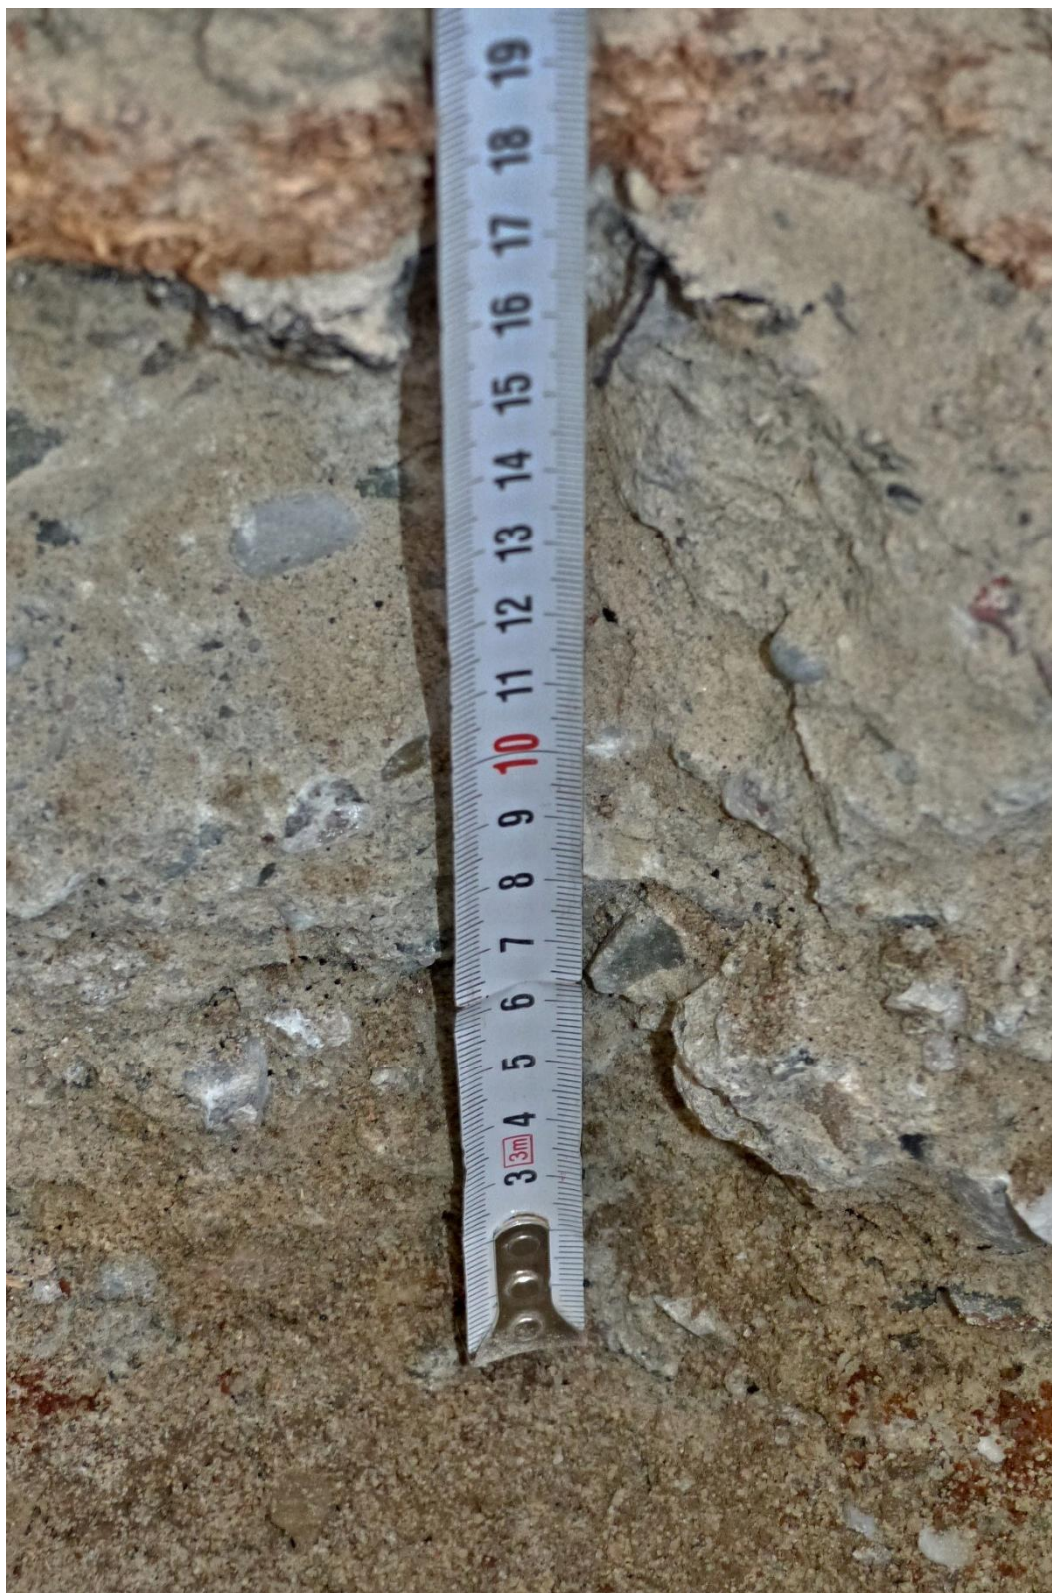
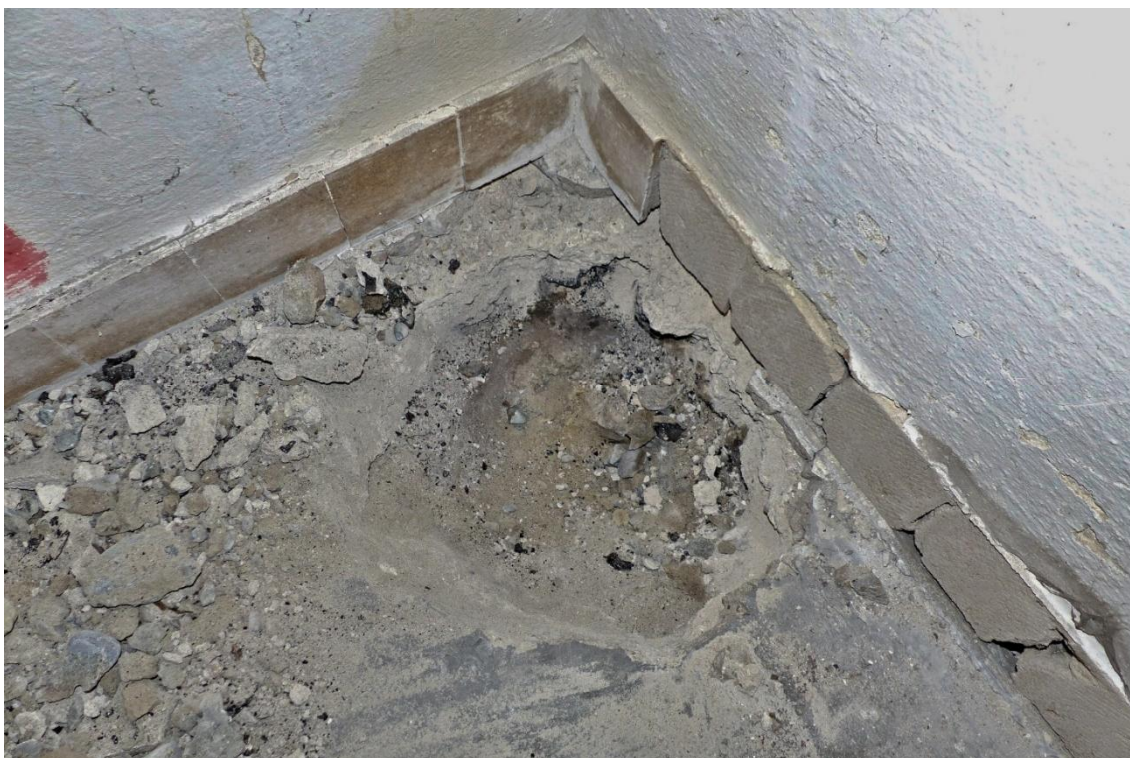
- mimo kanály vytápění je pak pod betonem již rostlá zemina (středně ulehlý až ulehlý hlinitopísčité štěrky), z níž byl odebrán porušený vzorek zeminy pro základní klasifikační rozbor (viz protokol v příloze č. 8). Podle archivních údajů (geologická mapa, archivní sondy z Geofondu v blízkém okolí) se jedná o holocénní fluvialní sedimenty (nivní náplavy Bečvy), představující na lokalitě a v jejím blízkém okolí charakteristické zeminy kvartérních pokryvů, event. druhotně překopané (navážka).
- celková tloušťka podlahové konstrukce ~230 mm

Foto č. 69 – Detailní pohled na sondu P3b v místnosti OP44 – mimo kanál s vytápěním

Foto č. 70 – Detailní pohled na sondu P3b v místnosti OP44 – mimo kanál s vytápěním

Foto č. 71 – Detailní pohled na sondu P3b v místnosti OP44 – mimo kanál s vytápěním

Foto č. 73 – Detailní pohled na sondu P3b v místnosti OP44 – mimo kanál s vytápěním
