**"ZVÝŠENÍ TRAŽOVÉ RYCHLOSTI V ÚSEKU
VALAŠSKÉ MEZIRÍČÍ - HUSTOPEČE NAD BEČVOU"**

**STAVEBNĚTECHNICKÝ PRŮZKUM
PRO POZEMNÍ OBJEKTY**

Stavebnětechnický průzkum výpravních budov

prosinec 2018

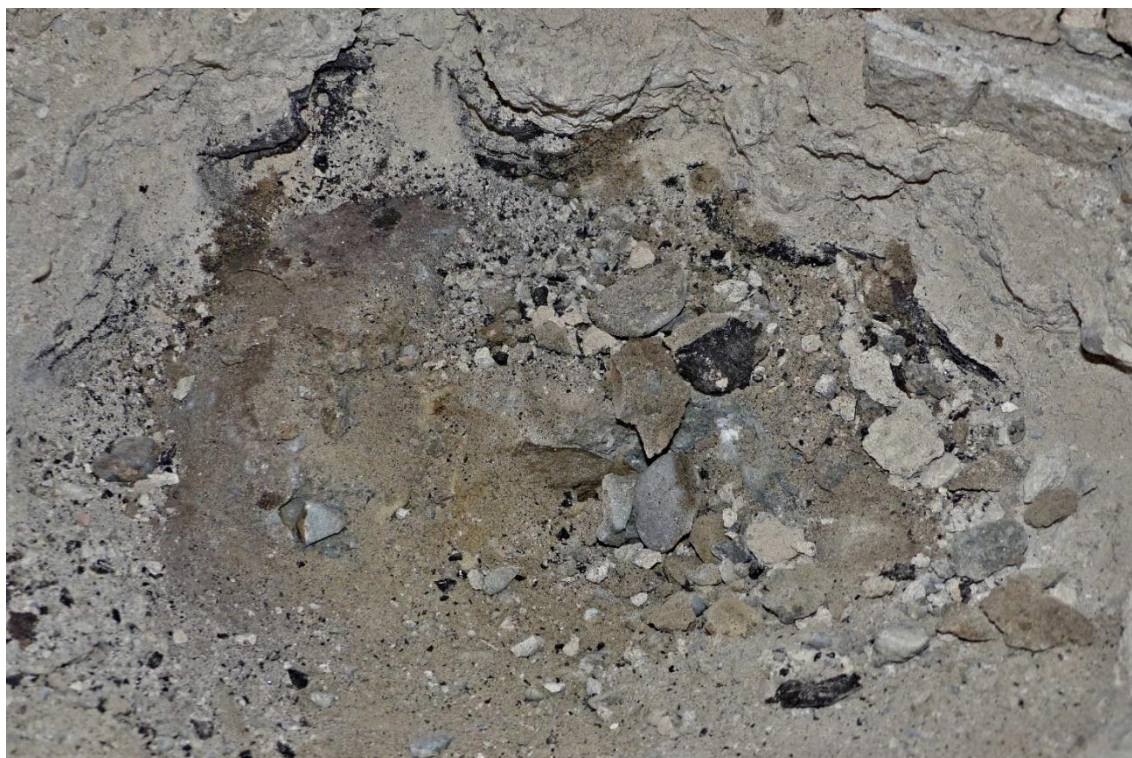
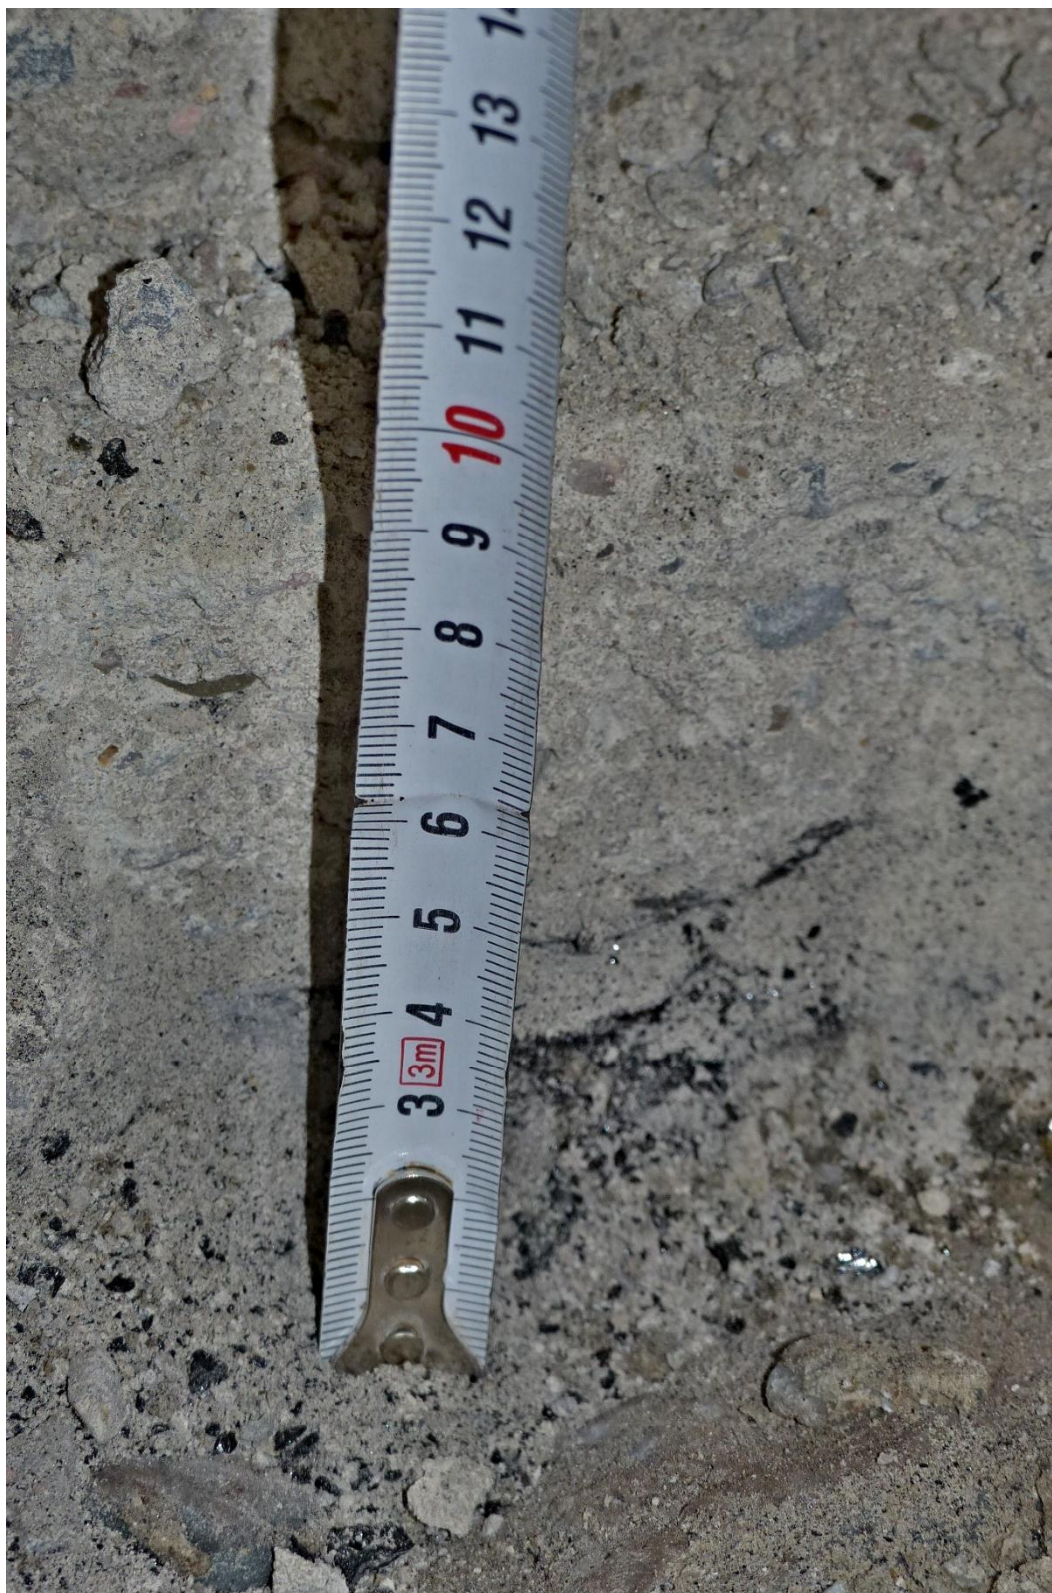
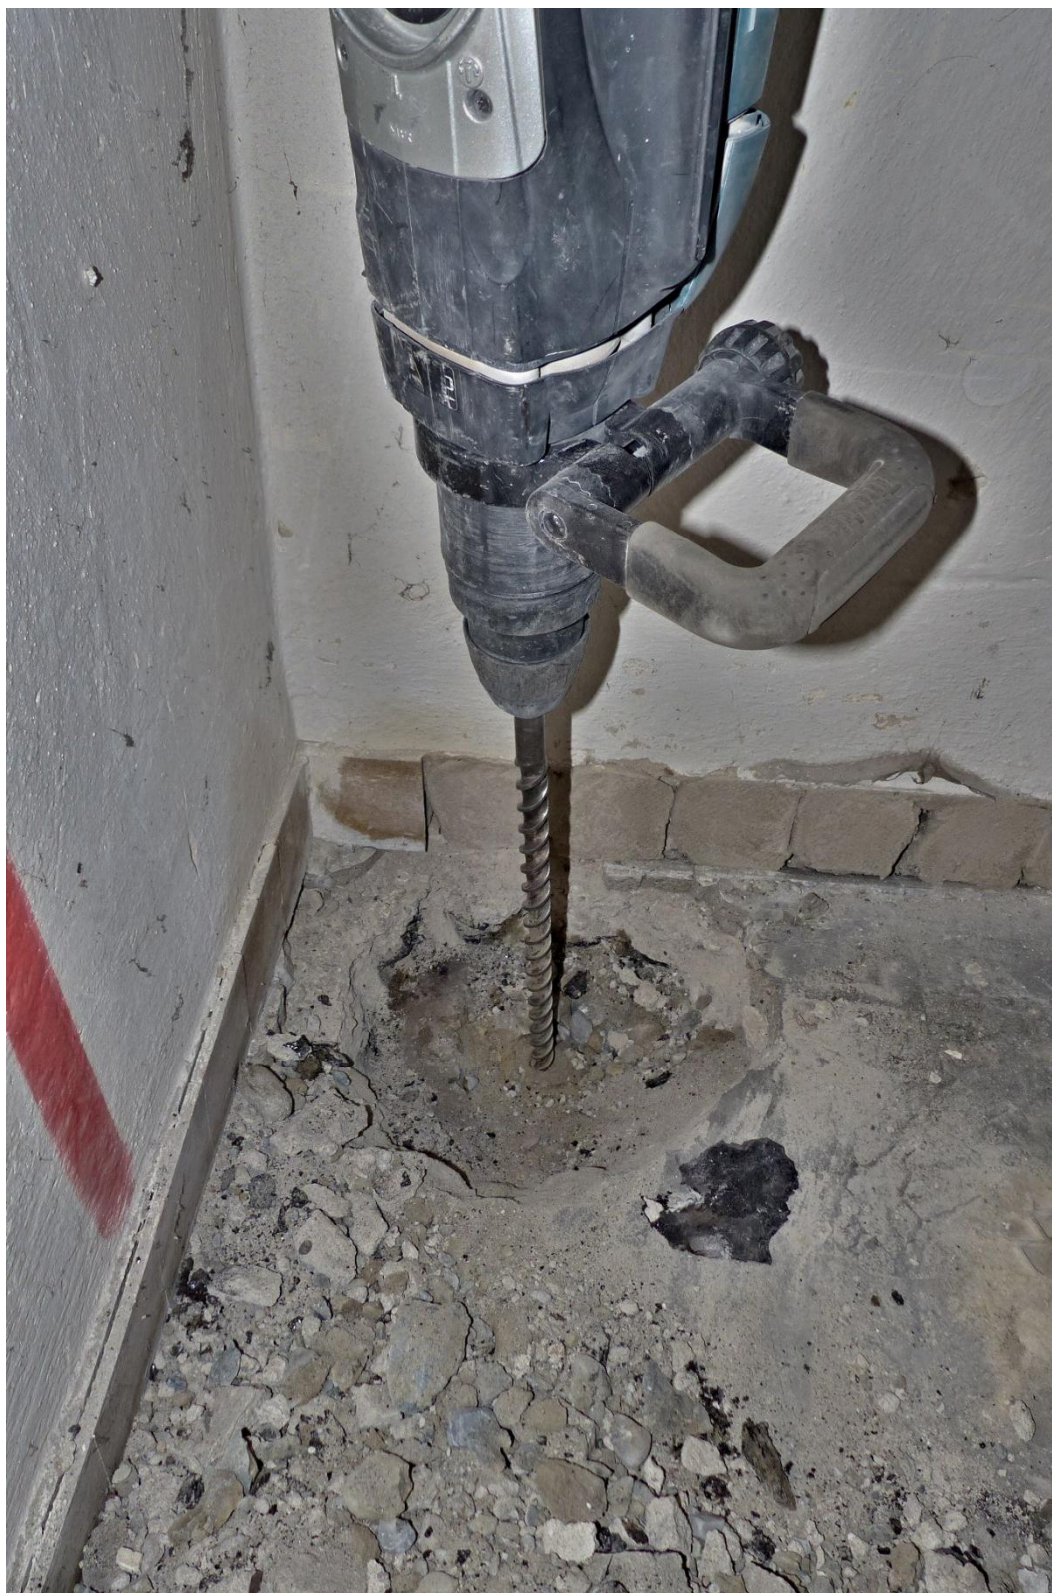
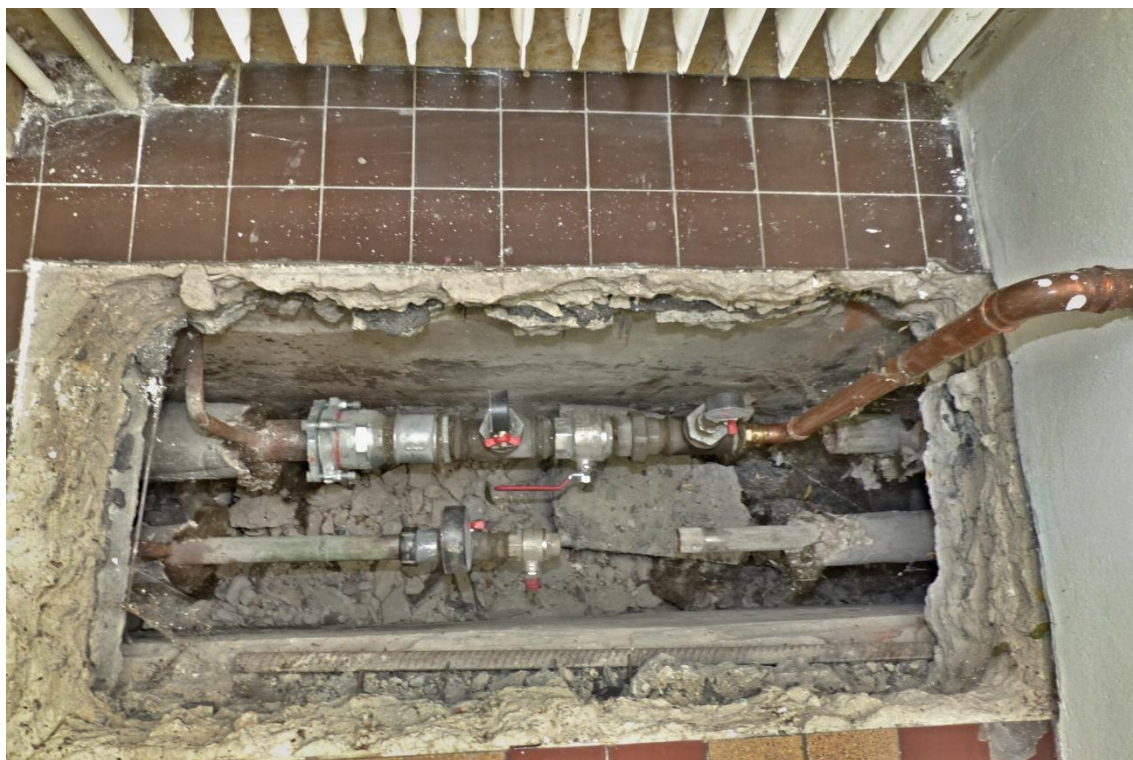
- **kopaná sonda P4 v místě uprostřed objektu mimo kanály vytápění, zjištěná skladba podlahy je následující:**
 - čistou podlahu tvoří beton tl. 90 mm
 - následuje asfaltová hydroizolace 1x pás tl. 3 mm
 - pevný hrubý beton tl. 150 mm (od úrovně 0,090 – 0,240 m)
 - pod betonem je rostlý terén
 - celková tloušťka podlahové konstrukce ~240 mm

Foto č. 74 – Celkový pohled na sondu P4 v místnosti OP41 – uprostřed budovy mimo kanál s vytápěním

Foto č. 76 – Detailní pohled na hydroizolaci u na sondy P4 v místnosti OP41

Foto č. 77 – Detailní pohled na sondu P4 v místnosti OP41

Foto č. 78 – Celkový pohled na sondu P4 v místnosti OP41

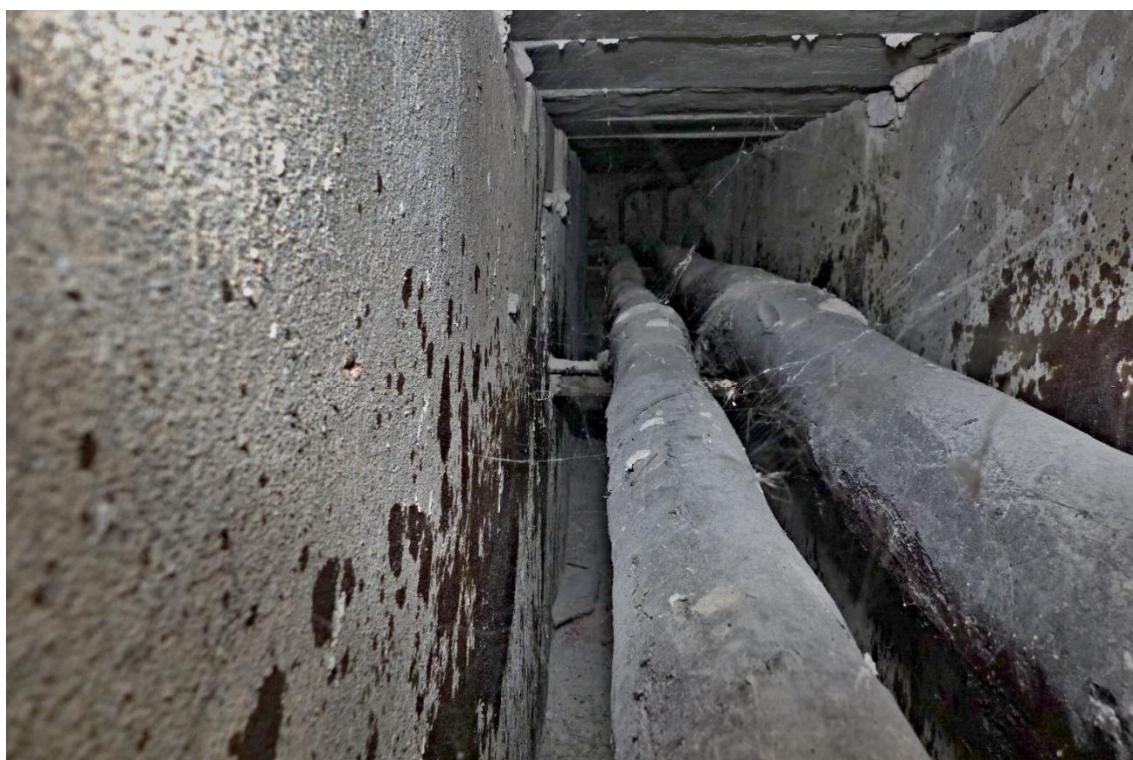
Foto č. 79 – Celkový pohled na sondu P5 v místnosti OP24 – vstupní vestibul v bloku B

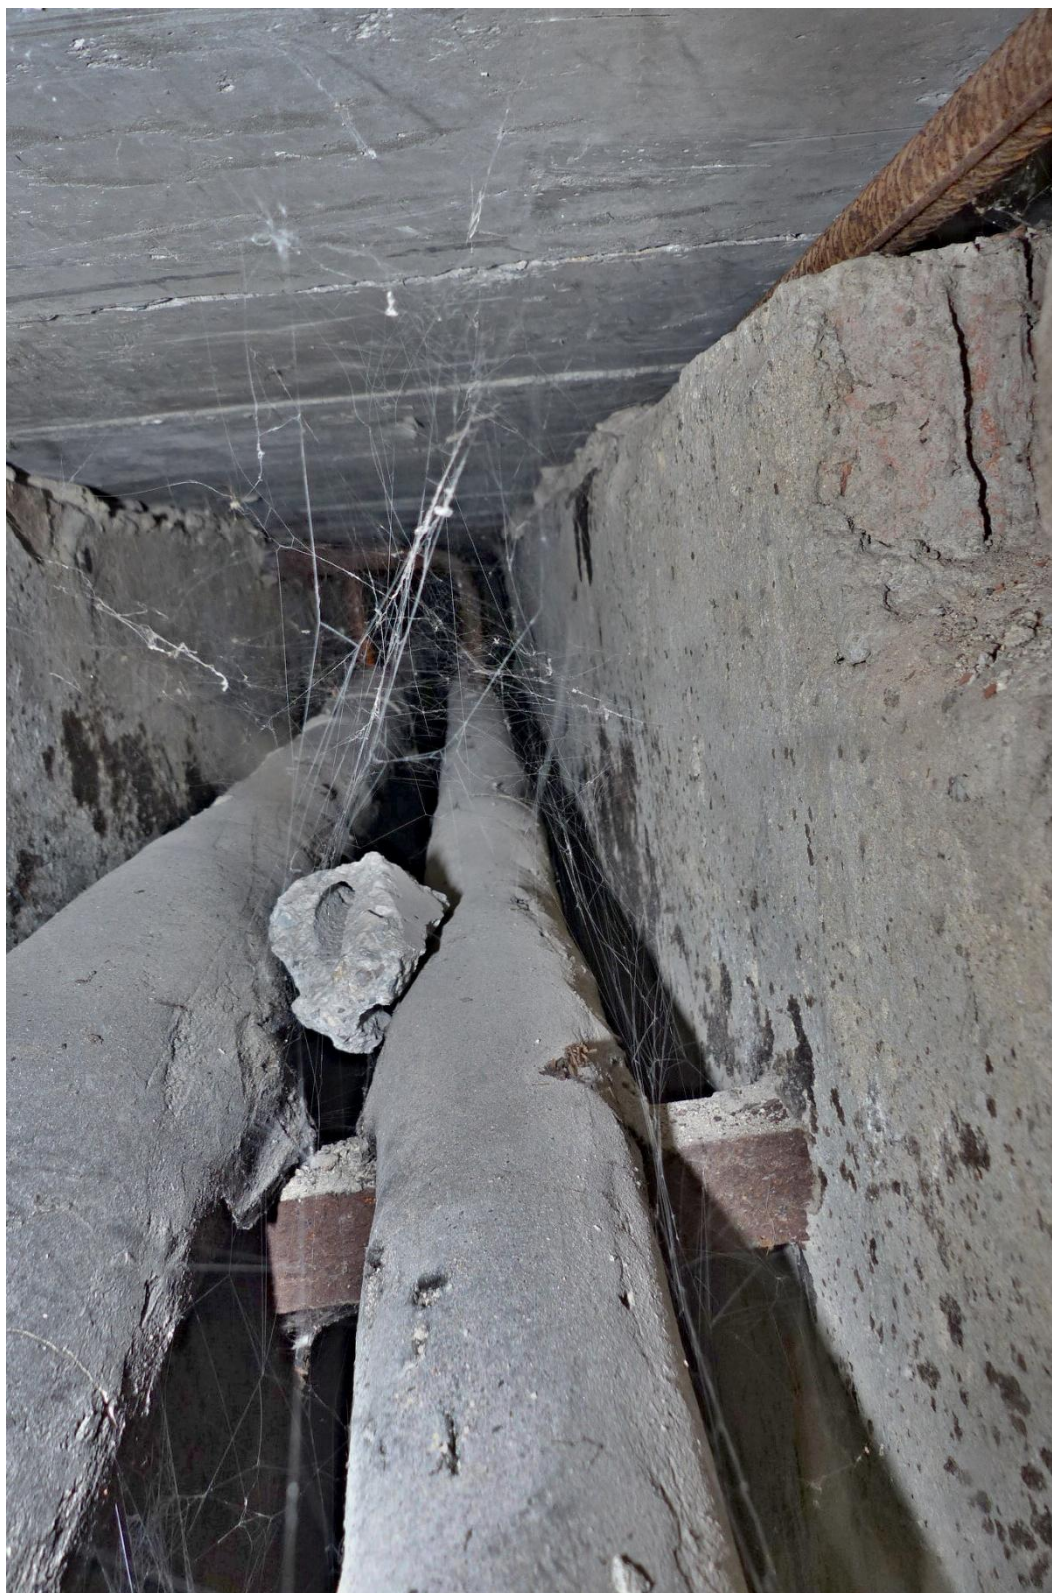
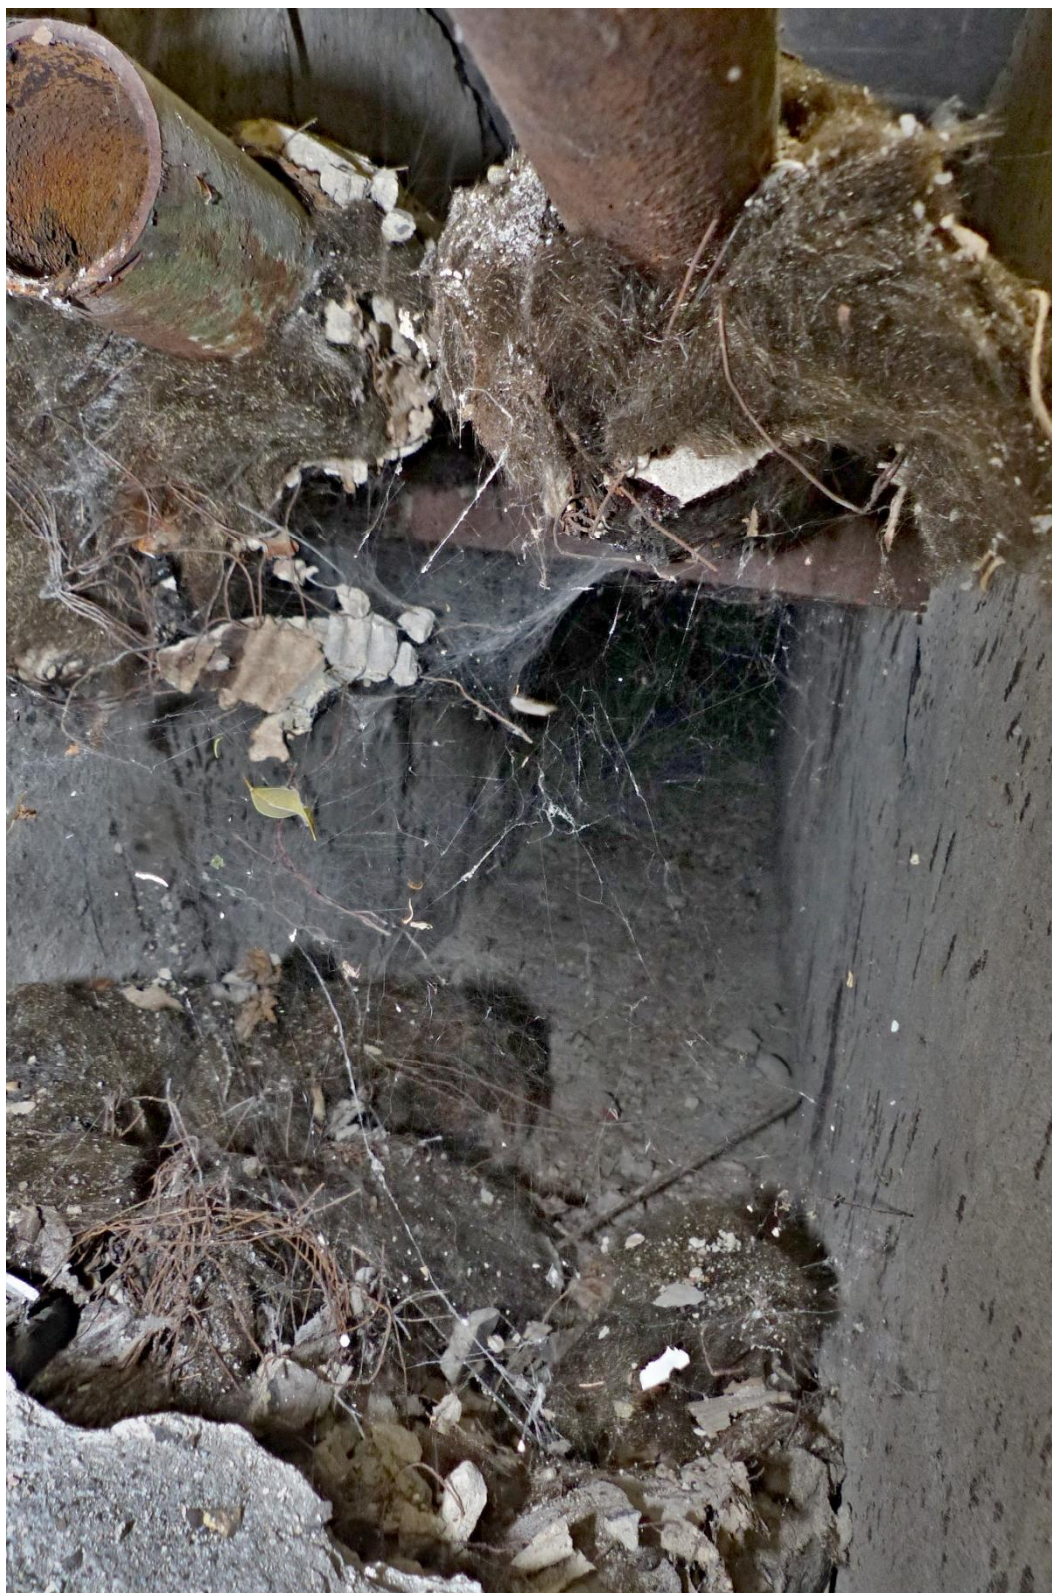
Foto č. 82 – Pohled do kanálu s vytápěním u sondy P5 v místnosti OP24 – vstupní vestibul v bloku B

Foto č. 83 – Pohled do kanálu s vytápěním u sondy P5 v místnosti OP24 – vstupní vestibul v bloku B

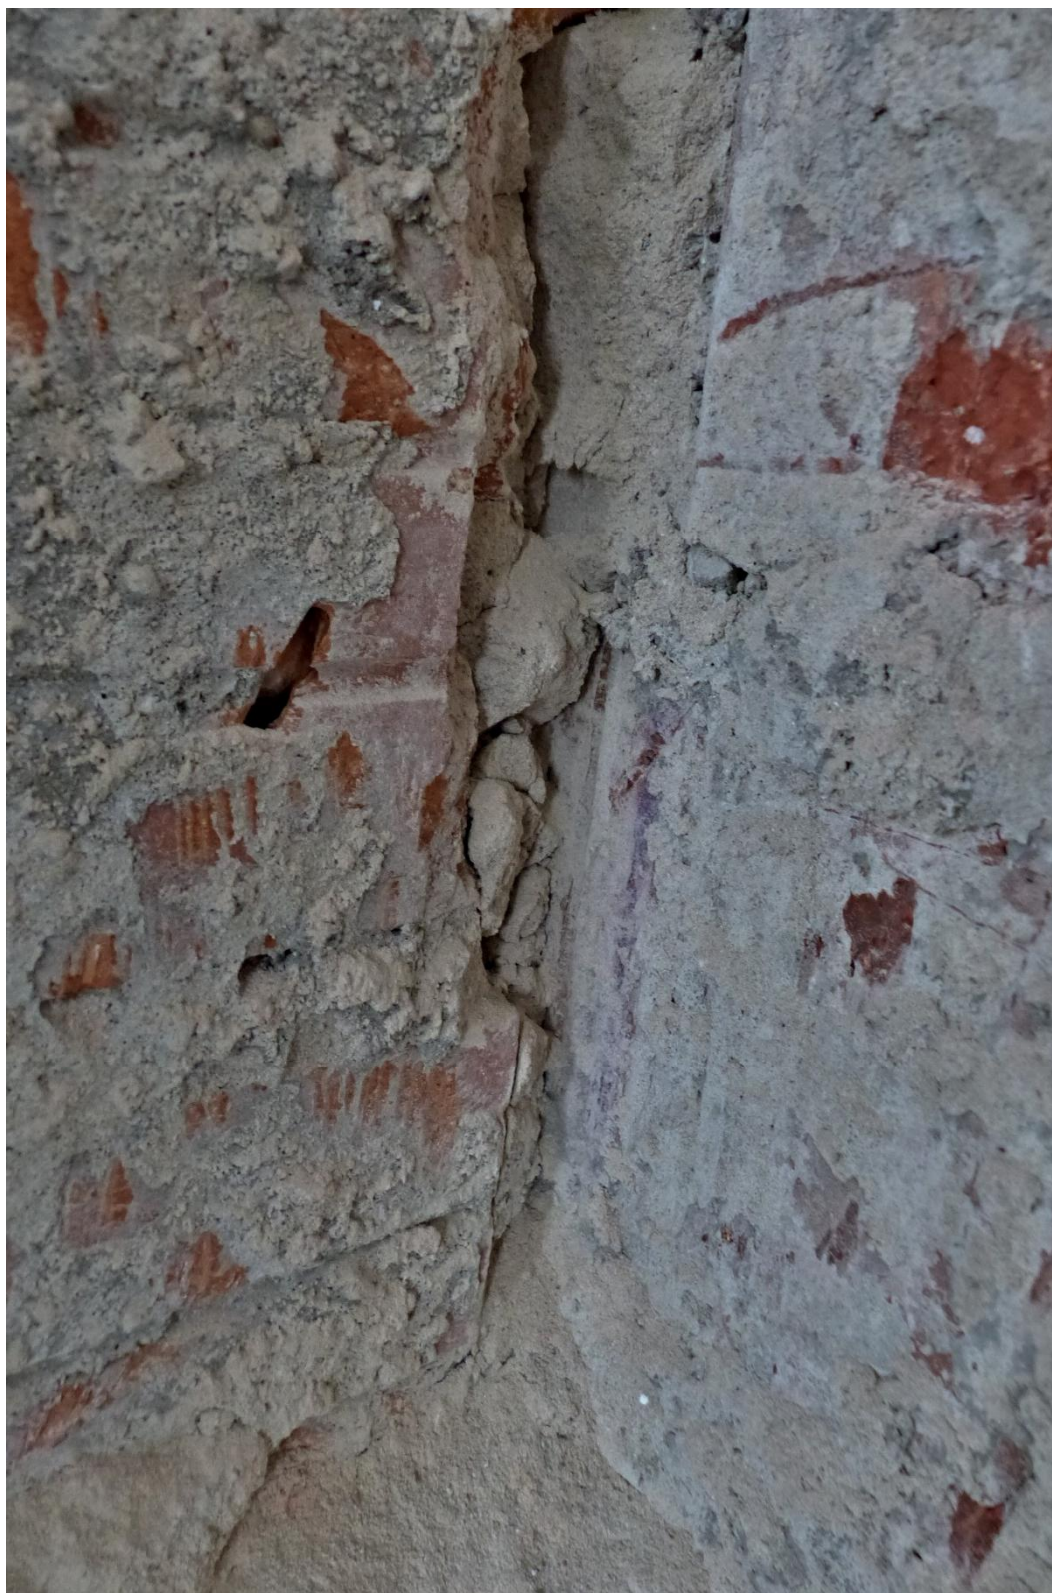
Foto č. 88 – Pohled na řez podlahou u sondy P5 v místnosti OP24 – vstupní vestibul v bloku B

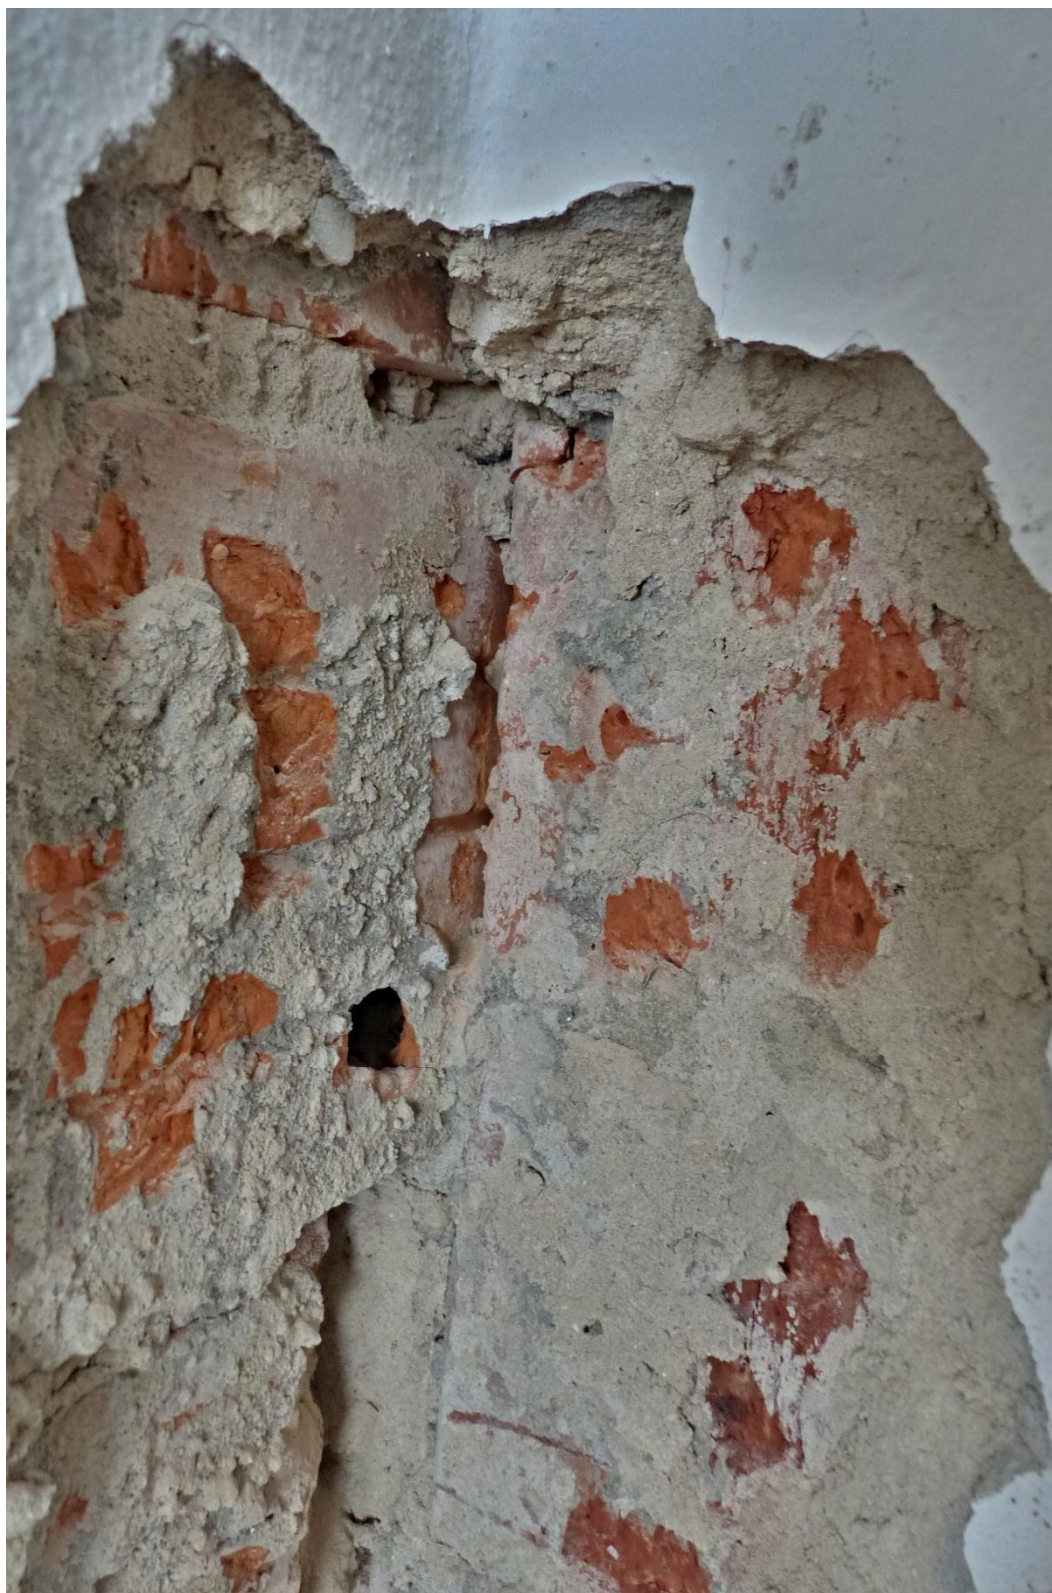
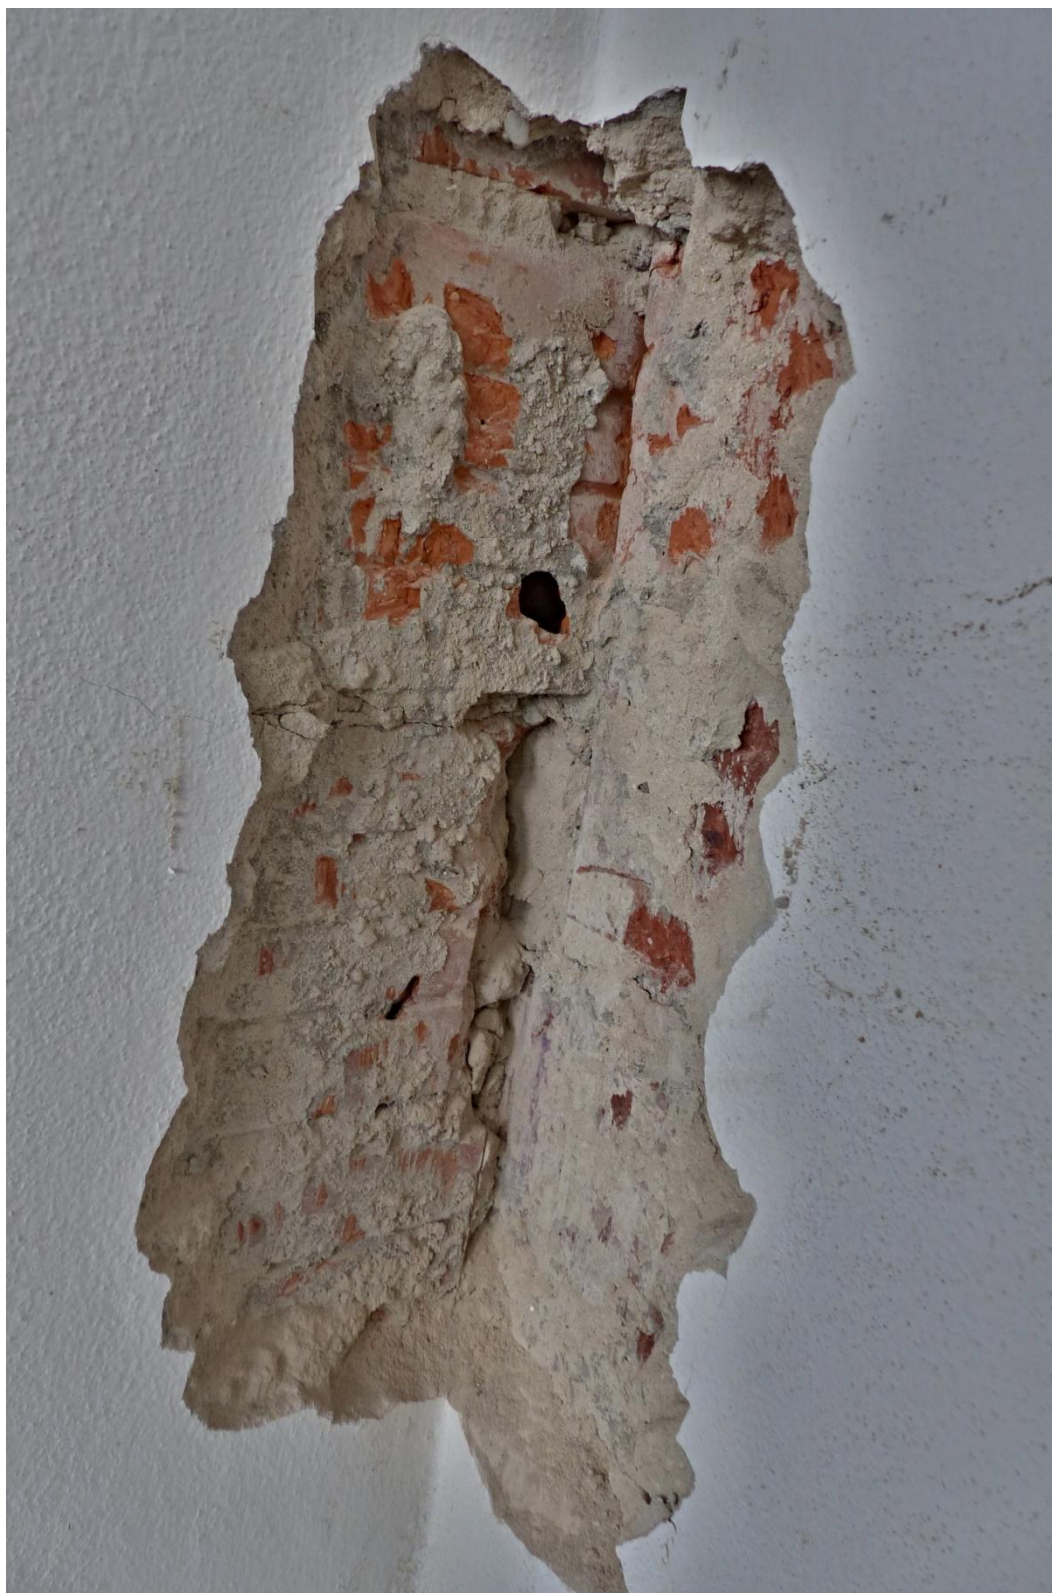
Foto č. 89 – Pohled na ověření materiálu příčky – sonda S3 v místnosti č. OP44

Foto č. 90 – Pohled na ověření materiálu příčky – sonda S3 v místnosti č. OP44

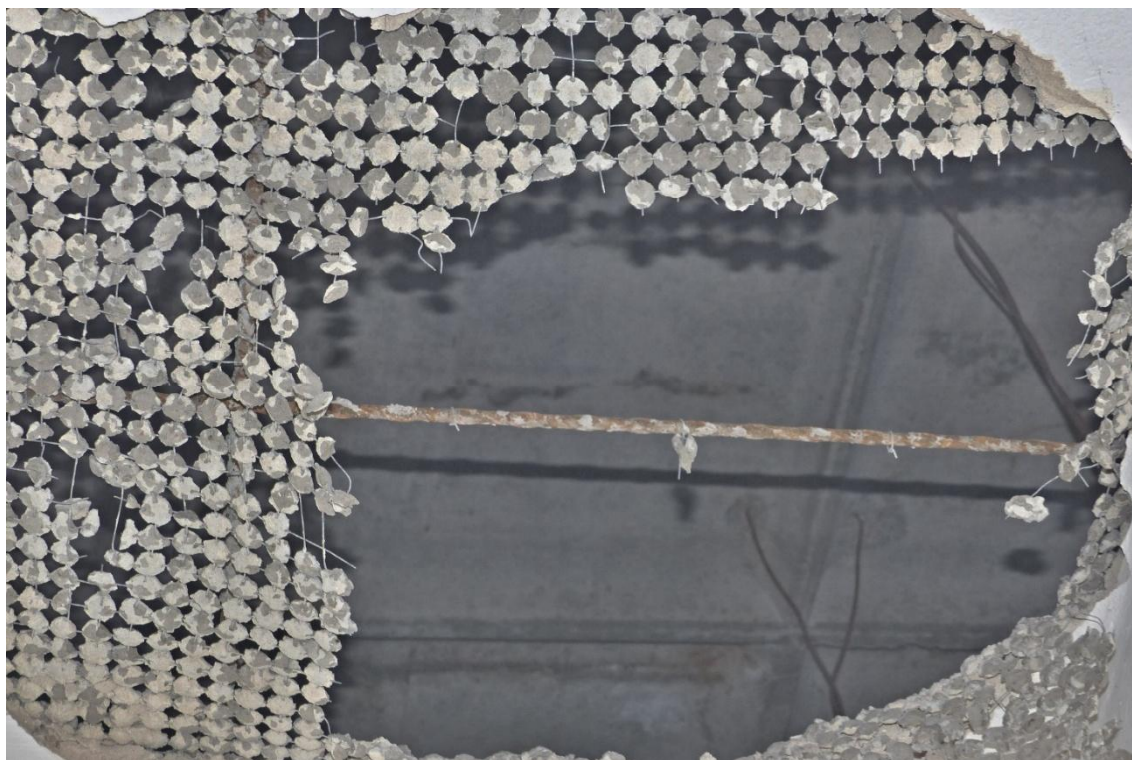
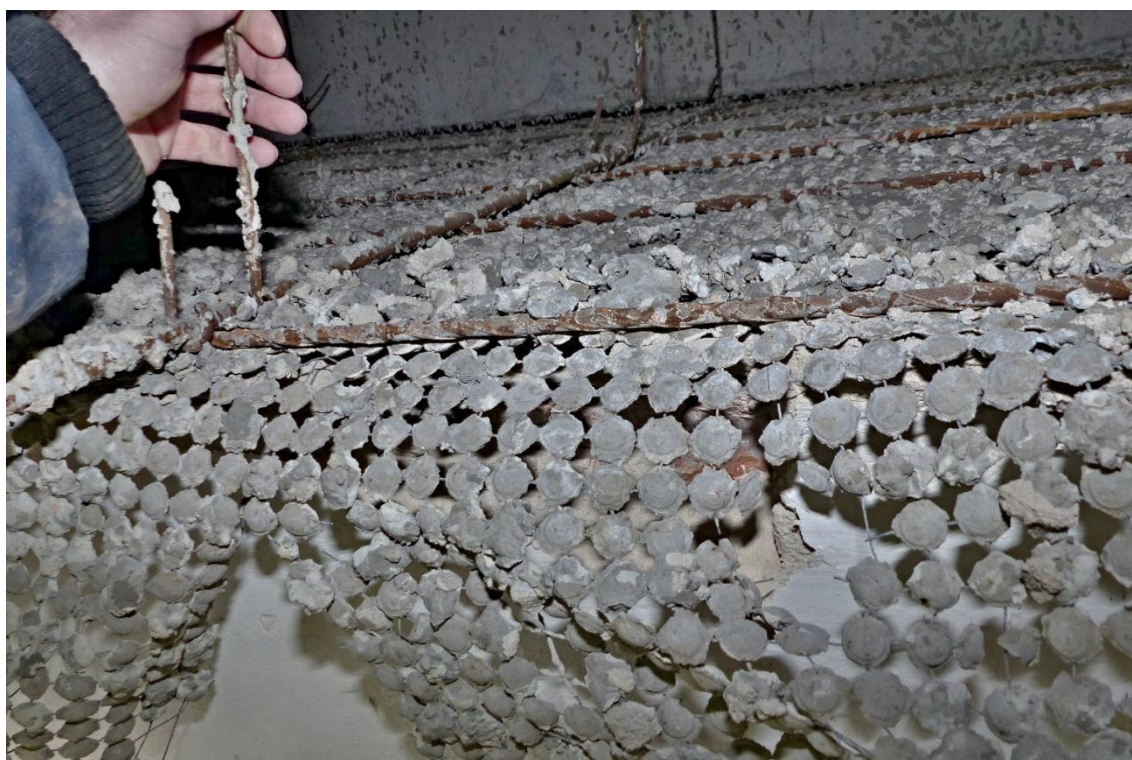
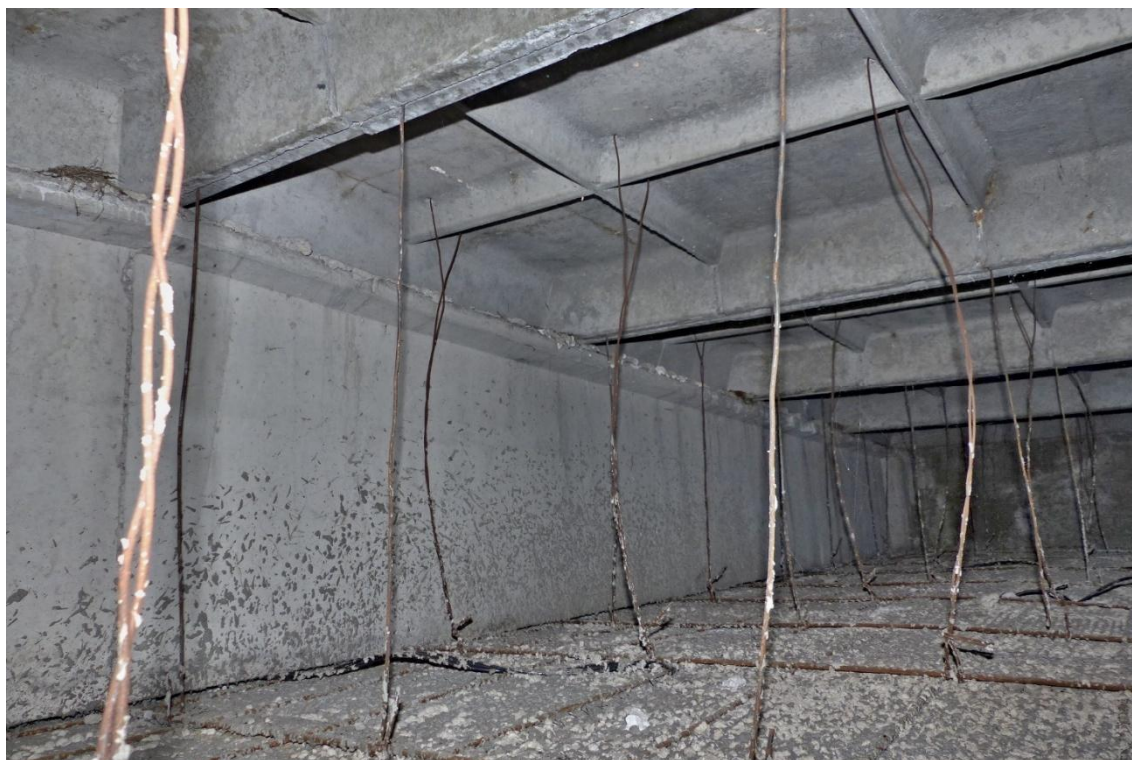
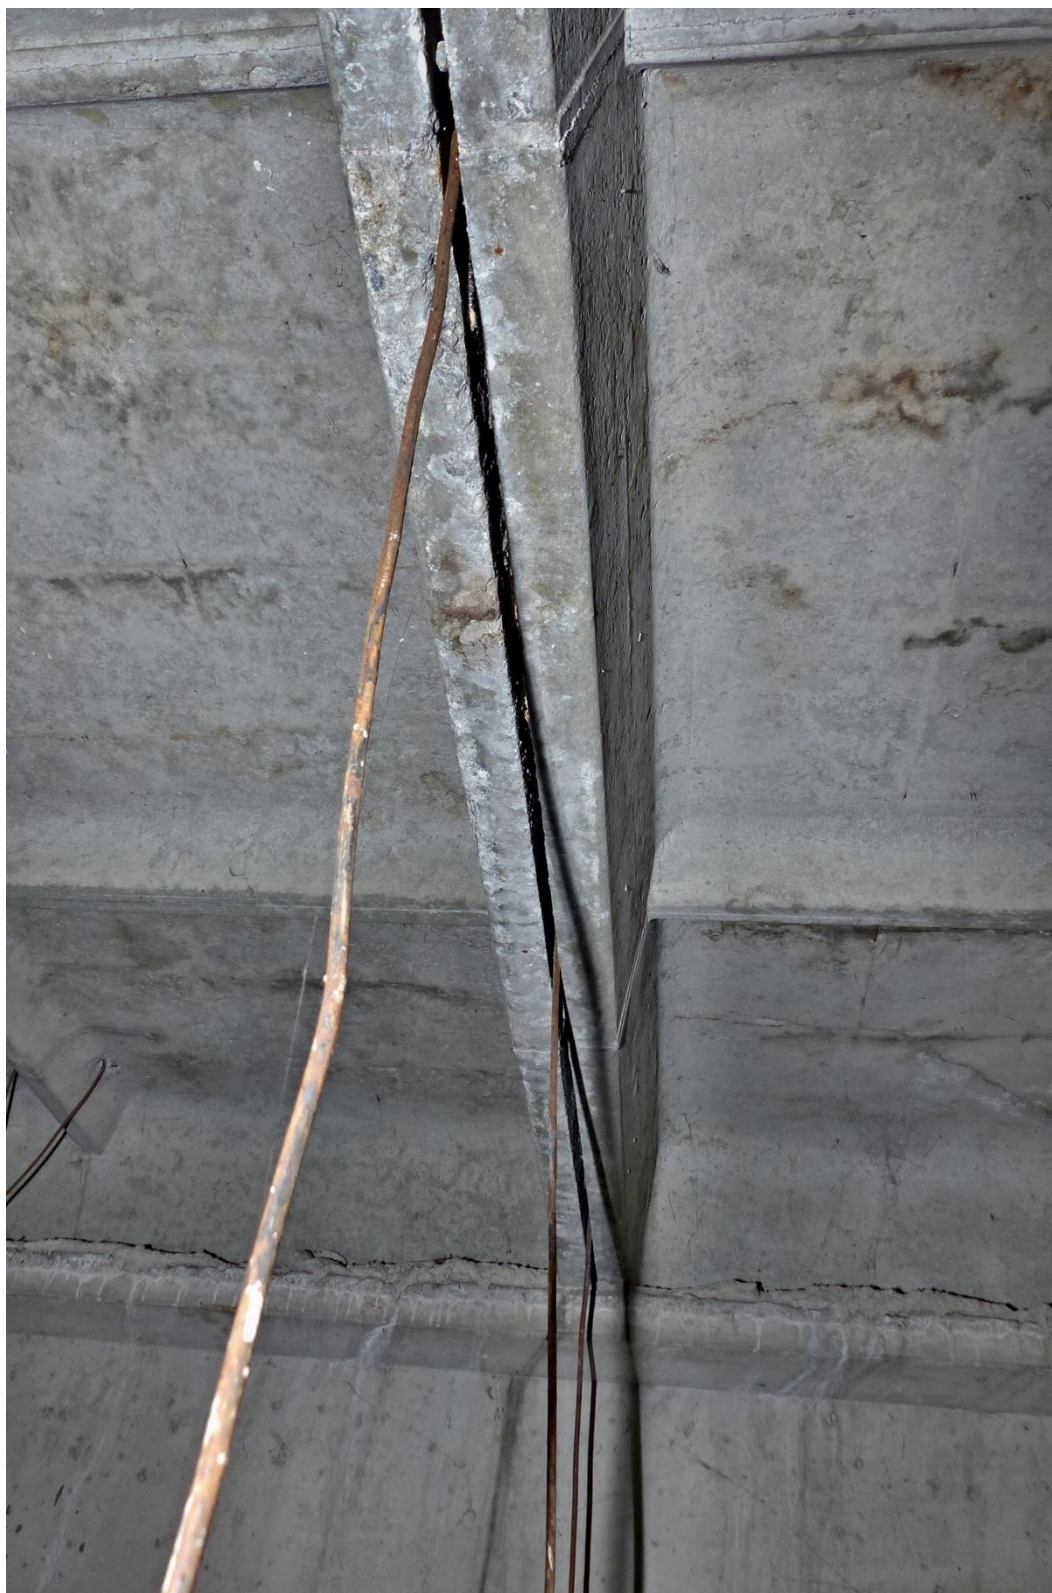
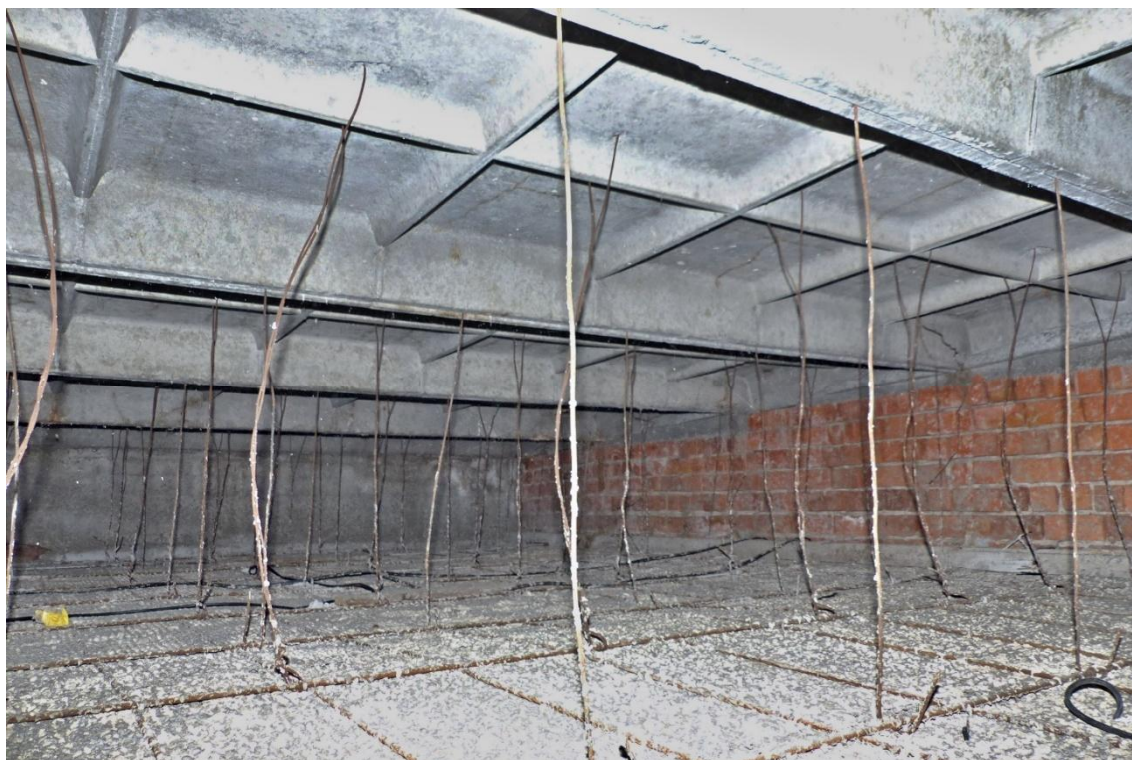
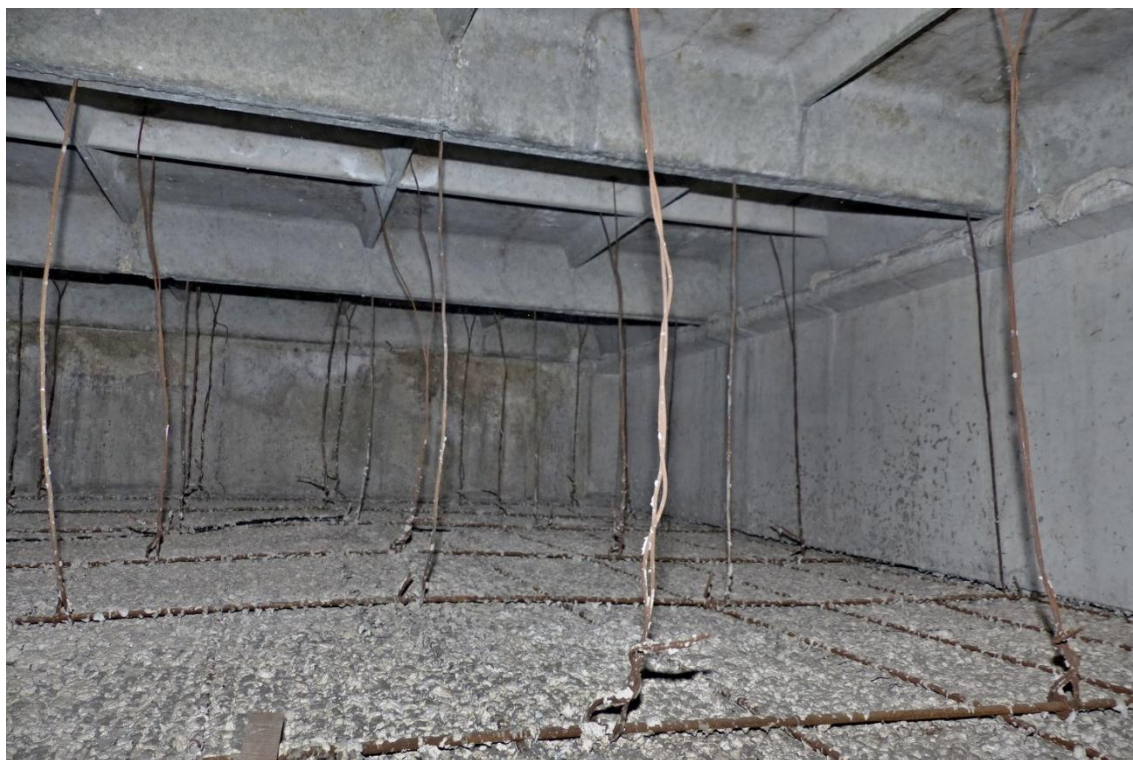
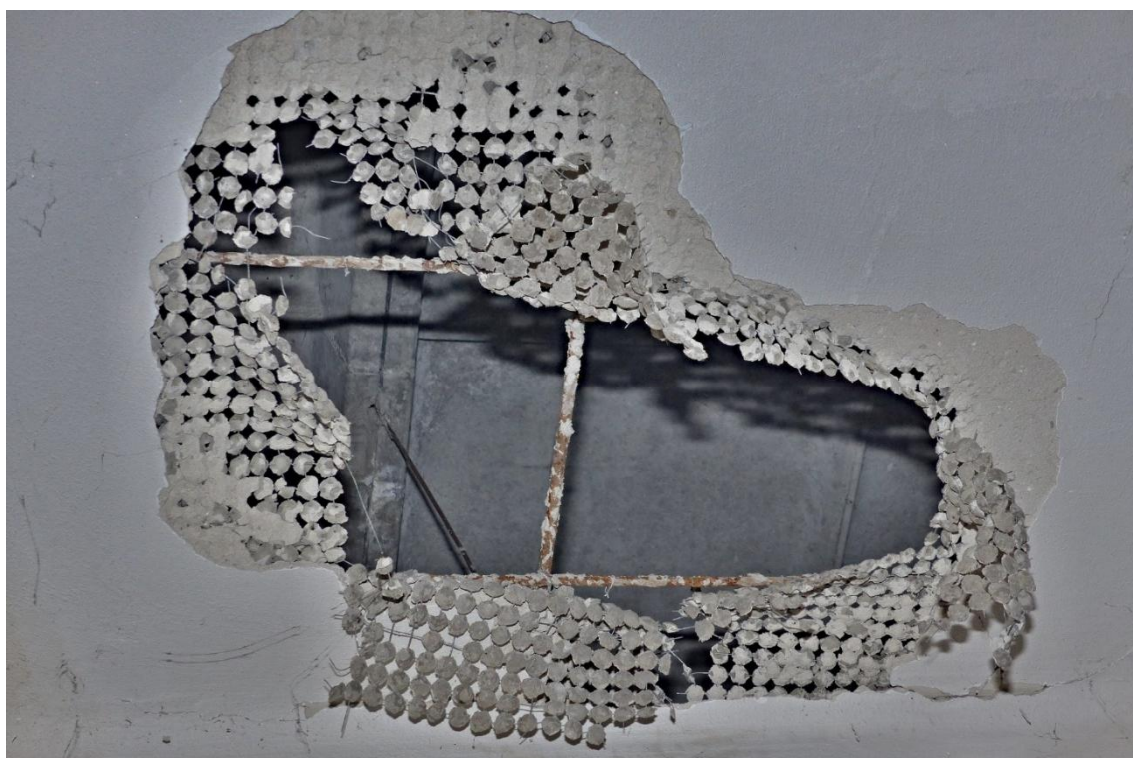
(jednoduchá táhla mají průměr 6 mm a dvojité táhla pak 2 x 4 mm). Pod podélným nosným rastrem je zavěšen kolmý doplňující rastr z kroucené oceli o průměru 8 mm. Rastr i jejich závěsy jsou v dobrém stavu bez známek většího poškození.

Betonový vazník je vizuálně ve velice dobrém stavu, nejsou zde patrná žádná poškození ani zjevné vady. Na obvodové stěnové konstrukci mezi podhledem a střešními deskami jsou patrná místa po zatékání od srážek. Rovněž tak jsou vidět místa postižená od zatékání na podhledu střešních žlb desek. Střecha byla v minulosti několikrát opravována a došlo zde k lokálnímu zatékání do střešních desek i do obvodové nosné konstrukce. Štítová stěna je vyzděna z dutých cihel stejného typu jako obvodová zeď (rozměry cihel jsou: 12 x 12 x 24 cm (š x v x h), šířka cihelné štítové zdi je tedy bez omítek 240 mm.

Foto č. 93 – Pohled na sondu do podhledu S4 v místnosti č. OP44

Foto č. 94 – Pohled na sondu do podhledu S4 v místnosti č. OP44

Foto č. 95 – Pohled na sondu do podhledu S4 v místnosti č. OP44

Foto č. 99 – Pohled na sondu do podhledu S4 v místnosti č. OP44

Foto č. 100 – Pohled na sondu do podhledu S4 v místnosti č. OP44

Foto č. 104 – Pohled na sondu do podhledu S4 v místnosti č. OP44

Foto č. 105 – Pohled na sondu do podhledu S4 v místnosti č. OP44
