**"ZVÝŠENÍ TRAŽOVÉ RYCHLOSTI V ÚSEKU
VALAŠSKÉ MEZIRÍČÍ - HUSTOPEČE NAD BEČVOU"**

**STAVEBNĚTECHNICKÝ PRŮZKUM
PRO POZEMNÍ OBJEKTY**

Stavebnětechnický průzkum výpravních budov

prosinec 2018

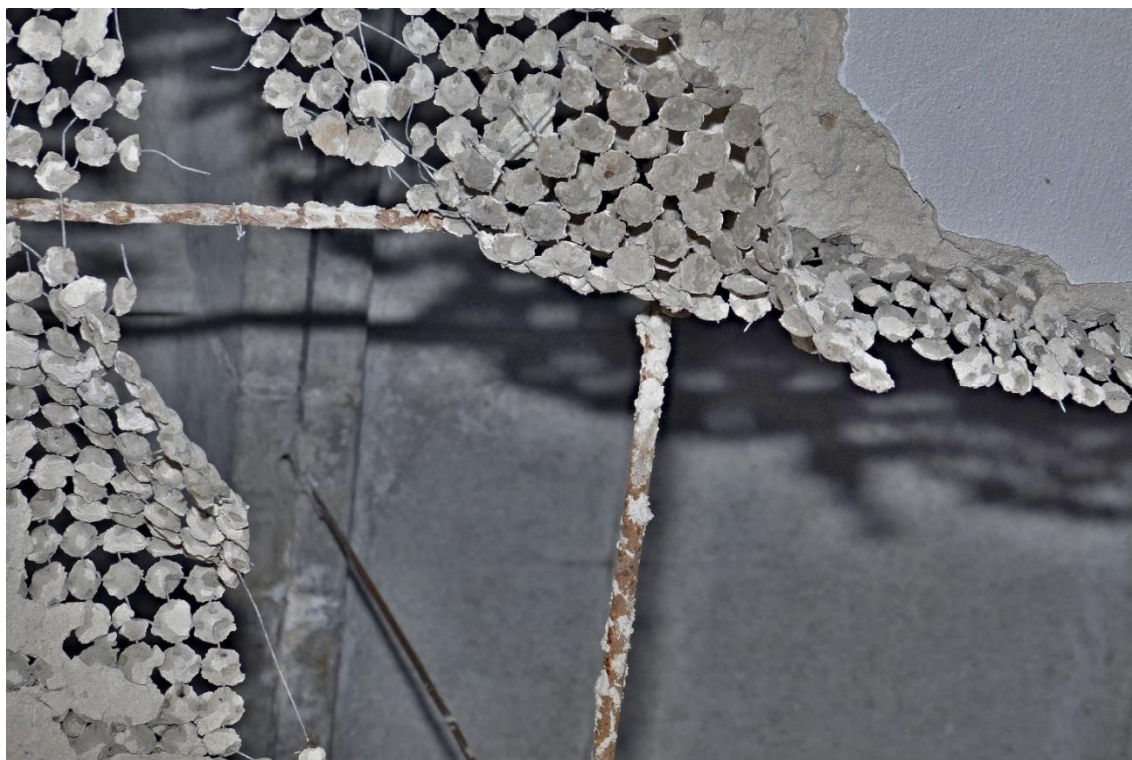
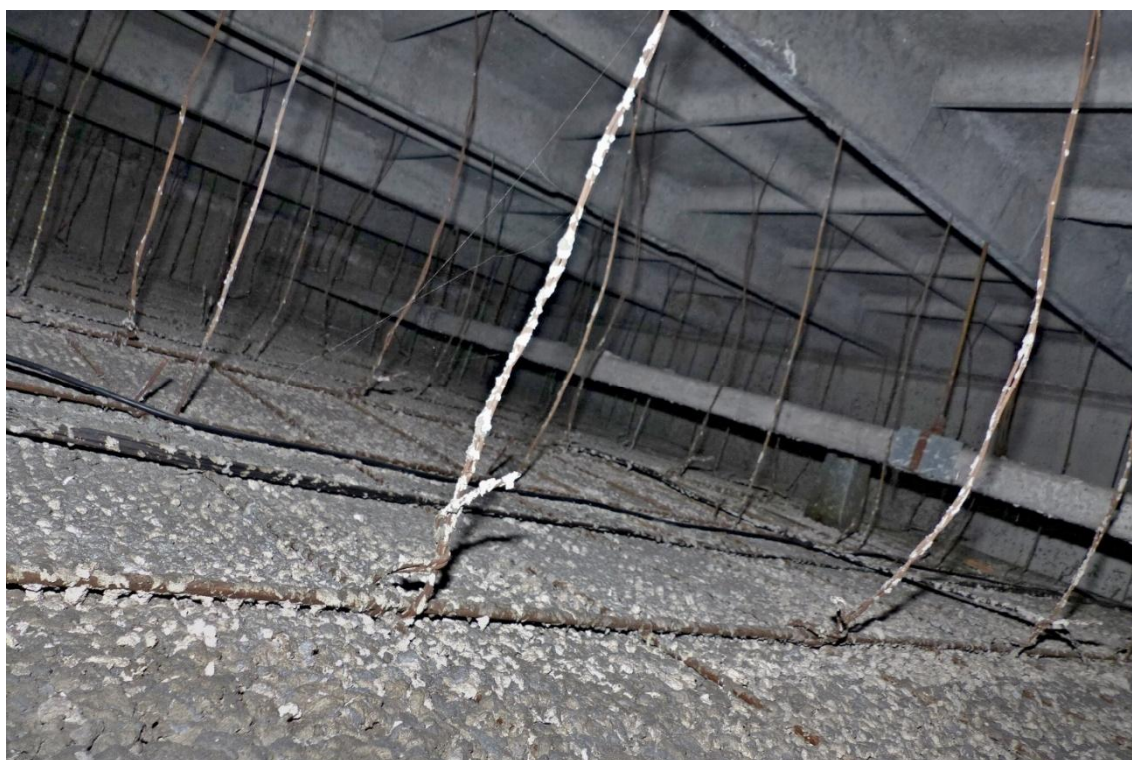
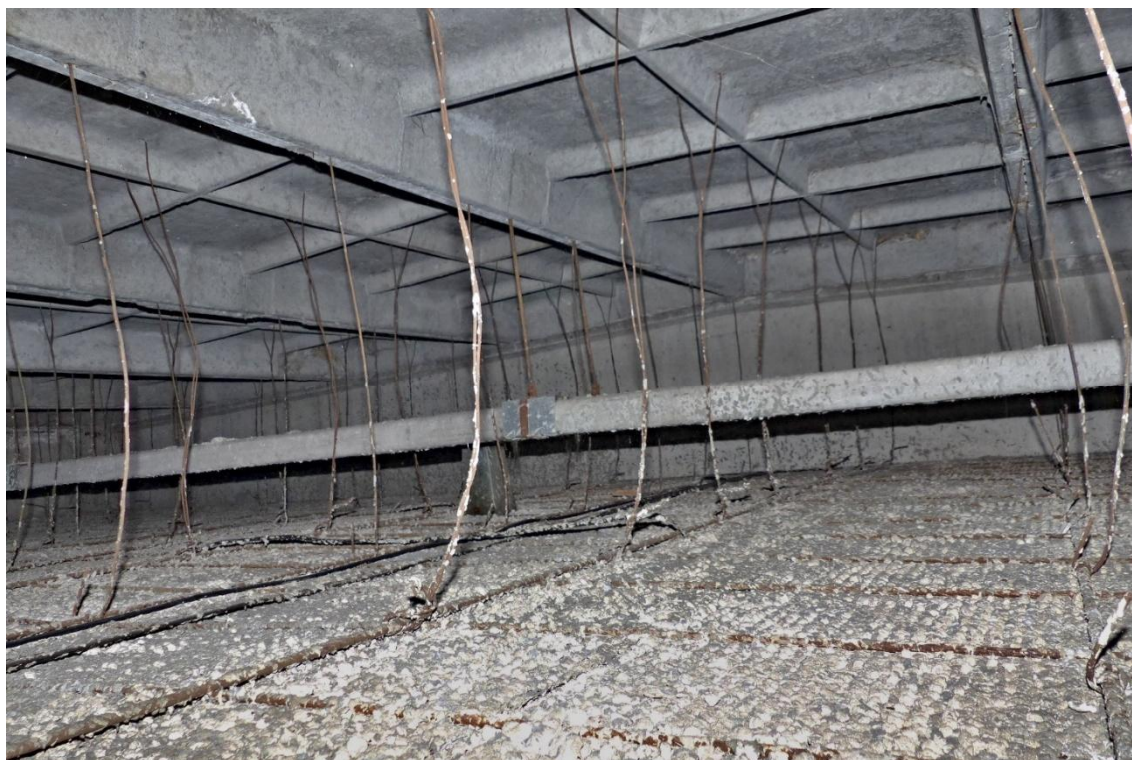
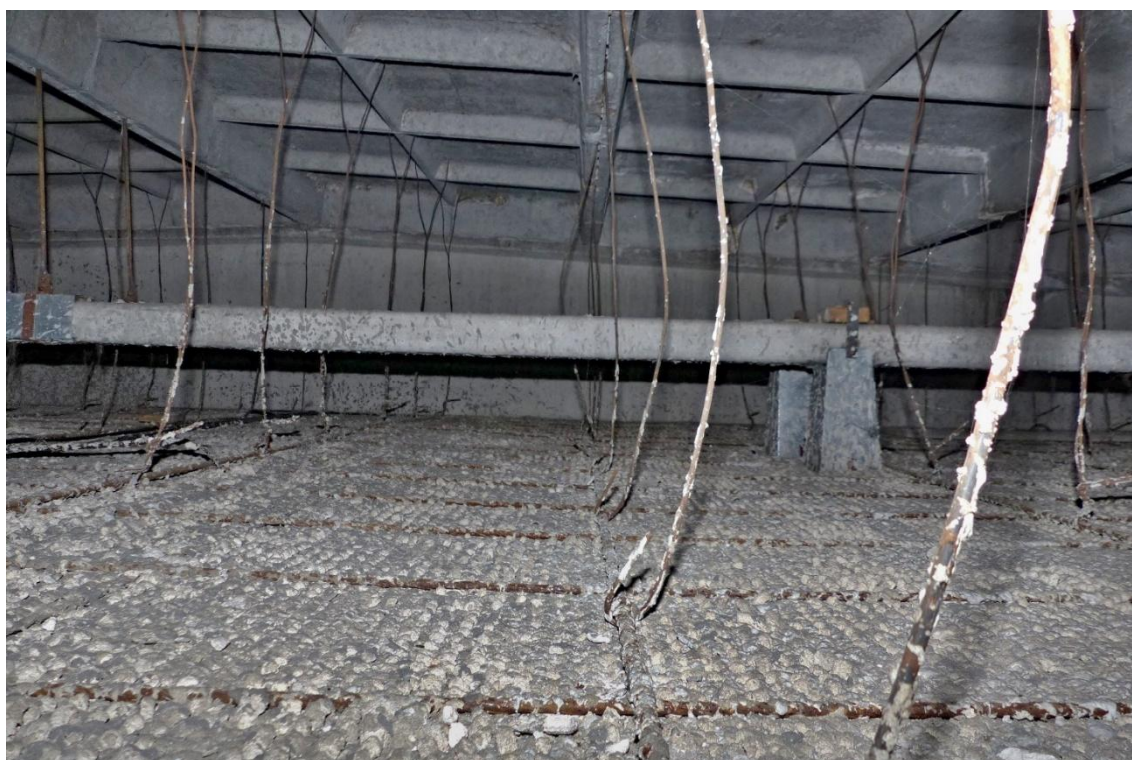
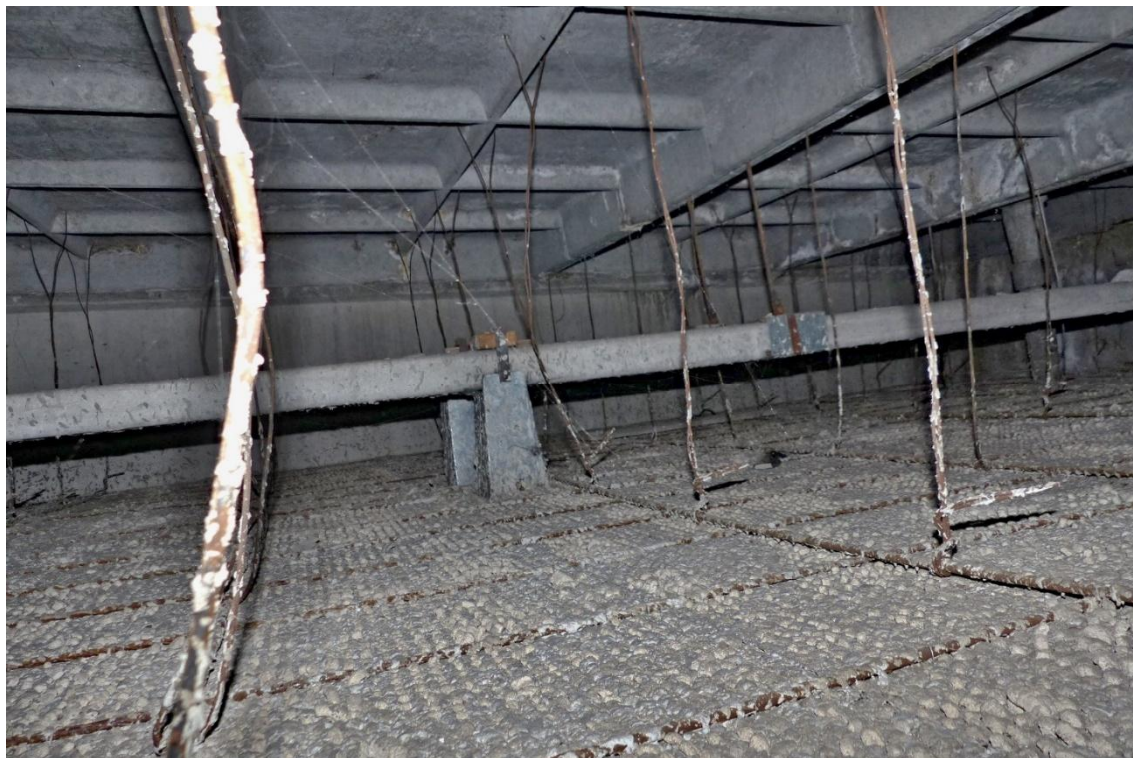
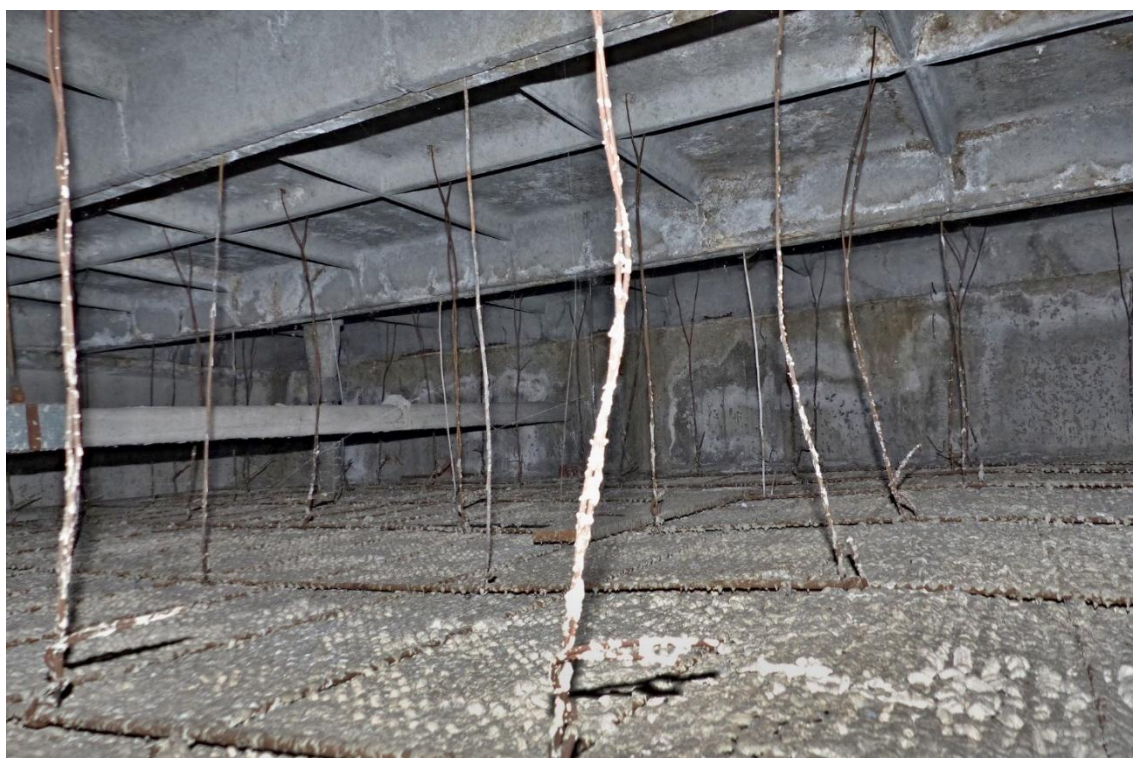
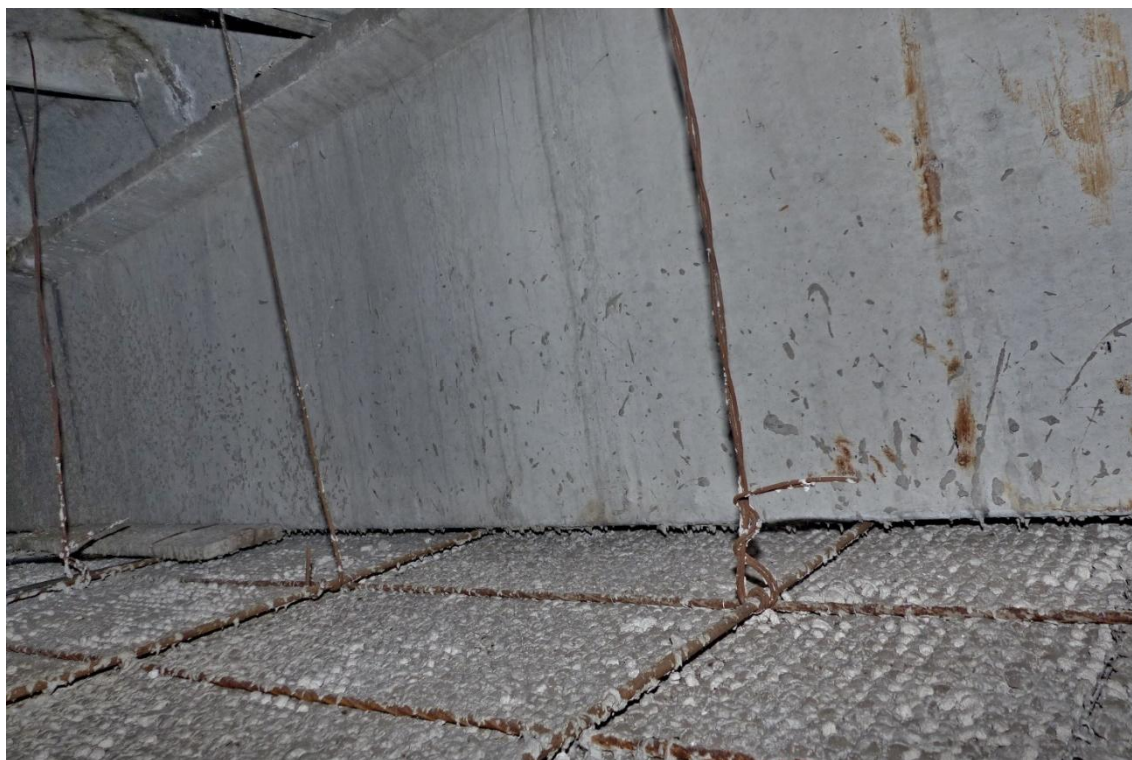
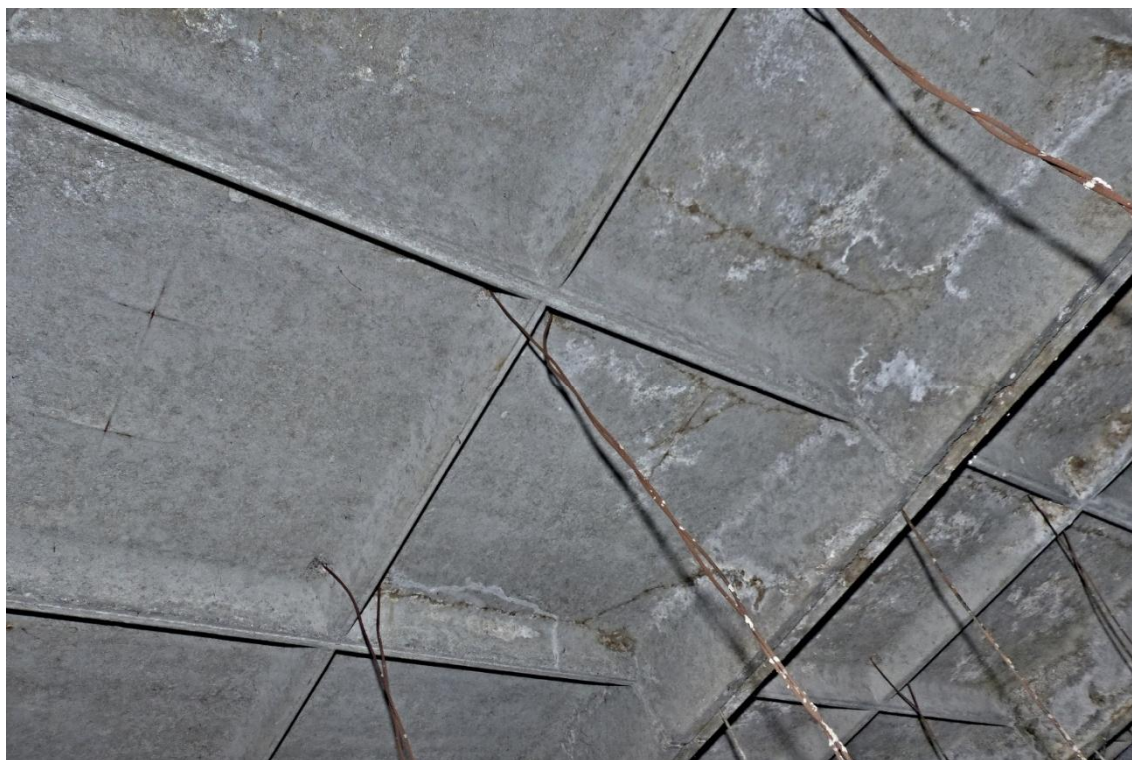
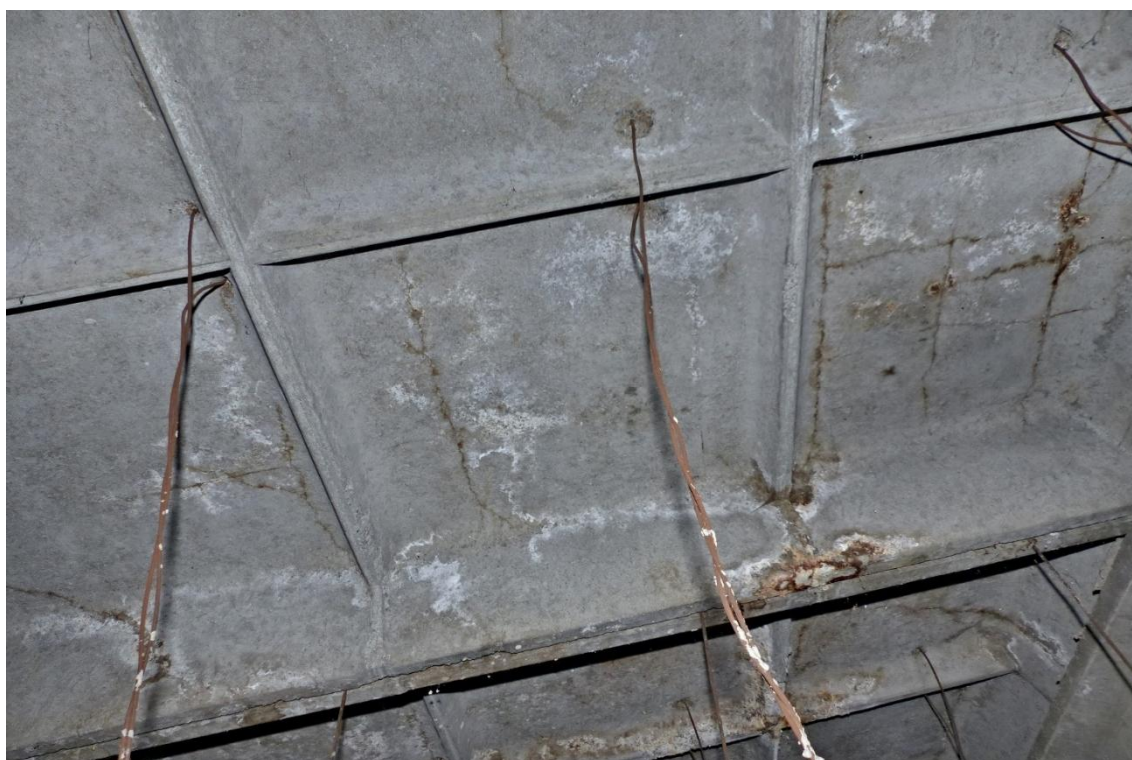
Omítka na podhledu stropu je silná cca 20 mm a je na nahozena na pletivu s keramickými čookami. Pletivo je zavěšeno na ocelovém rastru 720 x 330 mm. Nosný podélný rast (má průměr 10 mm a je z hladké oceli) je zavěšen na ocelových táhlech (jednoduchá táhla mají průměr 6 mm a dvojité táhla pak 2 x 4 mm). Pod podélným nosným rastrem je zavěšen kolmý doplňující rastr z kroucené oceli o průměru 8 mm. Rastr i jejich závěsy jsou v dobrém stavu bez známek většího poškození.

Betonový vazník je vizuálně ve velice dobrém stavu, nejsou zde patrná žádná poškození ani zjevné vady. Na obvodové stěnové konstrukci mezi podhledem a střešními deskami jsou patrná místa po zatékání od srážek. Rovněž tak jsou vidět výrazná místa postižená od zatékání na podhledu střešních žlb desek. Střecha byla v minulosti několikrát opravována a došlo zde k lokálnímu zatékání do střešních desek i do obvodové nosné konstrukce. V této části budovy (mezi 1. a 2. vazníkem) jsou v mezistřeším prostoru větrací kanály průměru 150 mm z eternitových rour. Jsou zavěšeny pomocí ocelových táhel z mezery mezi střešními deskami. Jejich umístění je přesně patrné dle vyústění větrání na podhledu stropu v místnostech pod větrací rourou (jedná se o místnosti OP37 a OP46).

Foto č. 106 – Pohled na sondu do podhledu S5 v místnosti č. OP41

Foto č. 107 – Pohled na sondu do podhledu S5 v místnosti č. OP41

Foto č. 108 – Pohled na sondu do podhledu S5 v místnosti č. OP41

Foto č. 109 – Pohled na sondu do podhledu S5 v místnosti č. OP41

Foto č. 110 – Pohled na sondu do podhledu S5 v místnosti č. OP41

Foto č. 111 – Pohled na sondu do podhledu S5 v místnosti č. OP41

Foto č. 112 – Pohled na sondu do podhledu S5 v místnosti č. OP41

Foto č. 114 – Pohled na sondu do podhledu S5 v místnosti č. OP41

Foto č. 115 – Pohled na sondu do podhledu S5 v místnosti č. OP41

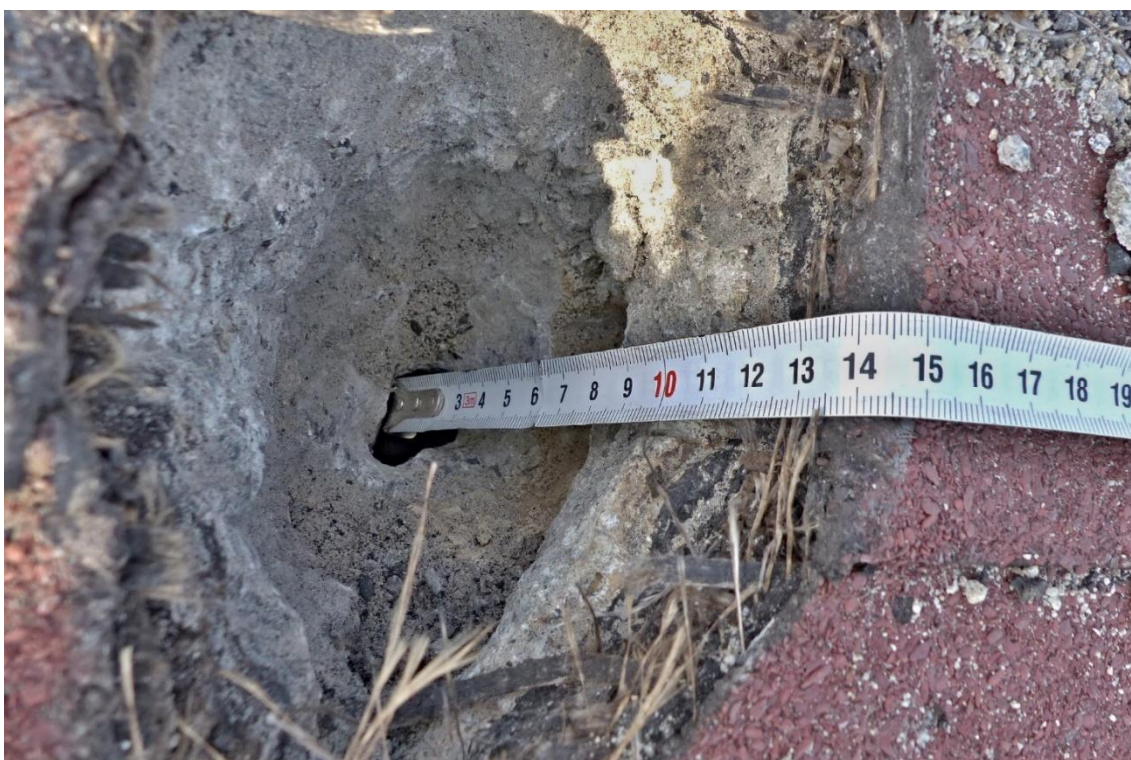
Foto č. 118 – Pohled na sondu do ploché střechy S6

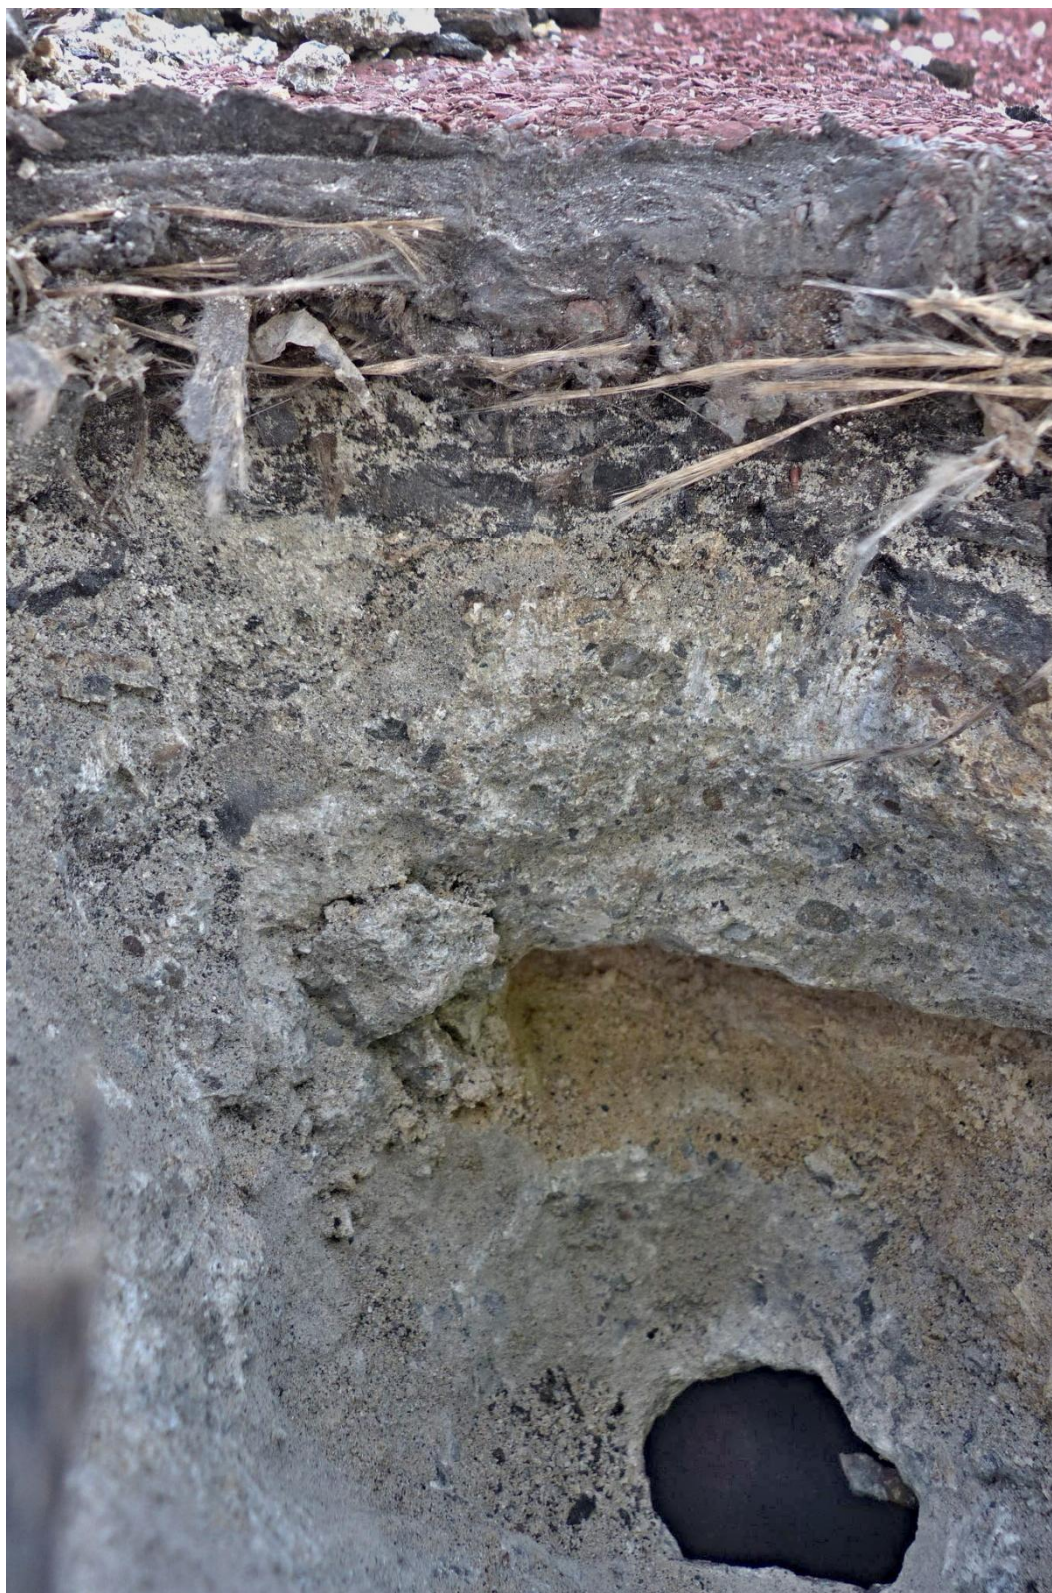
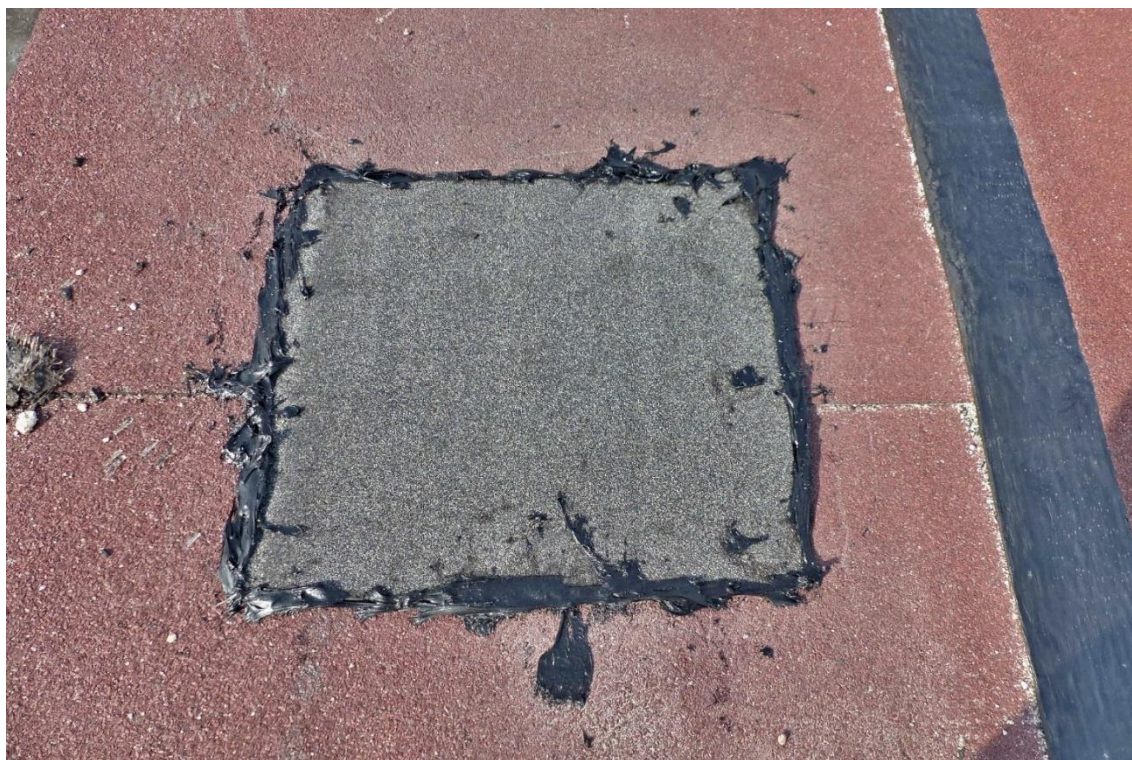
Foto č. 120 – Detailní pohled na sondu do ploché střechy S6

Foto č. 121 – Detailní pohled na sondu do ploché střechy S6

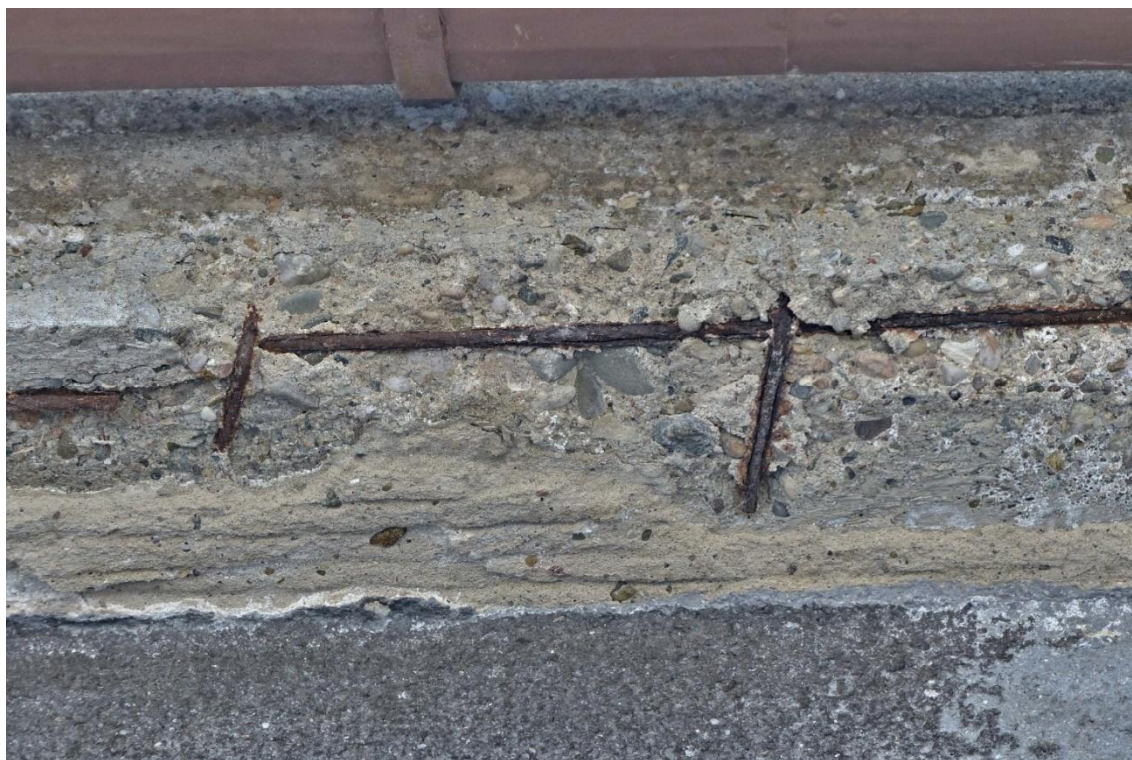
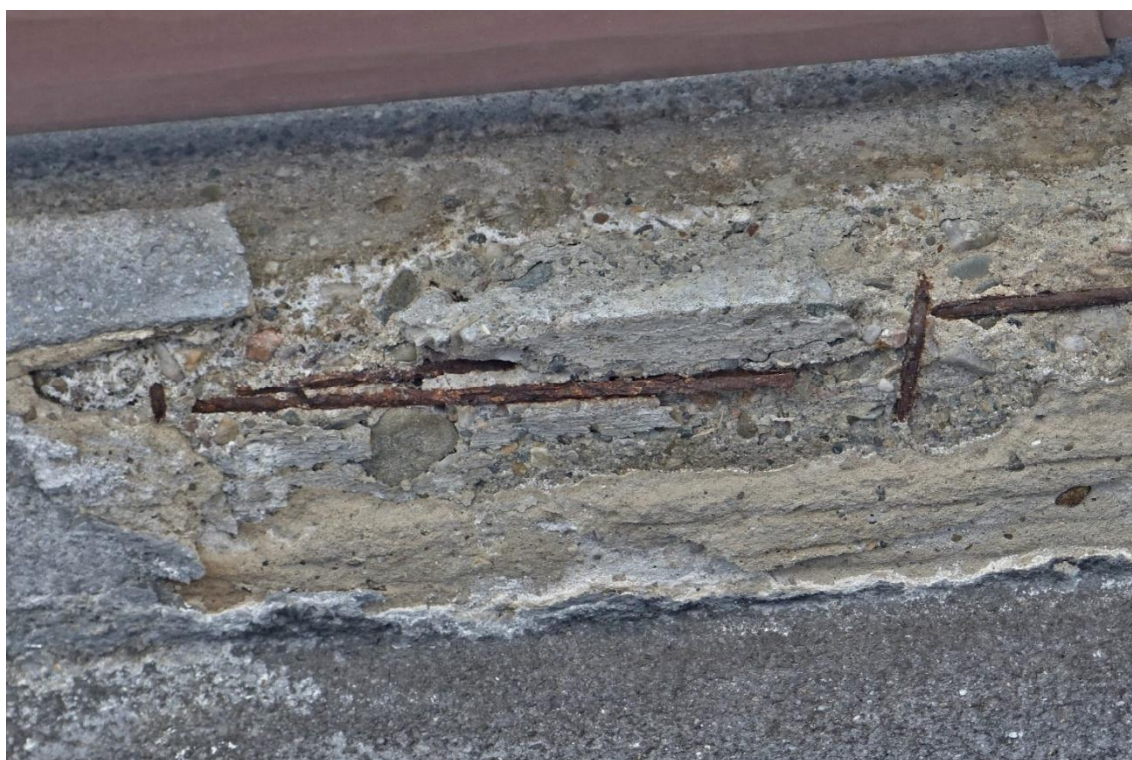
Bylo zjištěno pouze jedno místo, kde je odpadlá krycí vrstva betonu a je zde obnažena výztuž. Jedná se o střešní žlb římsu pod okapem na straně budovy směrem ke kolejišti. Poškozené místo je dlouhé cca 1 metr a je přímo u 3. vazníku (sloupu) u místnosti č. OP 31.

Vlivem zatékání srážek ze střechy došlo k odloupení krycí vrstvy betonu a k následné korozi výztuže. Jedná se o hladkou betonářskou výztuž a průměru 10 mm. Lokálně je výztuž zkorodovaná až na cca 5 mm. Toto místo je však velmi malé a dá se dobře opravit běžnými sanačními postupy pro železobeton například: očištěním výztuže, jejím natřením, případně lokální reprofilací pomocí nových prutů a následnou opravou vhodným sanačním betonem. Před vlastní opravou je však zapotřebí odstranit příčinu poškození římsy, tj. zajistit, aby srážky ze střechy tekly do střešních žlabů a nikoliv na betonovou římsu!

Foto č. 125 – Detailní pohled na sondu S7 ke zjištění zbytkové zkorodované výztuže

Foto č. 126 – Detailní pohled na sondu S7 ke zjištění zbytkové zkorodované výztuže
