Protokol o podrobné prohlídce

mostního objektu provedené dle Vyhlášky MD č. 177/95 Sb.,
a předpisu SZDC S5 Správa mostních objektů

TÚ 1501	Česká Třebová os.n.(vč.)(bez seř.n) - Praha Masarykovo nádraží (včetně)			DÚ 04	Dlouhá Třebová - Ústí nad Orlicí		evd. km	252,986
Objekt	most		Šírá trať	Vžitý název: U Tří mostů				
délka mostu	38,24 m	počet otvorů		1	počet kolejí na mostě		2	elektrizace: ano
Objednatel: SZDC, s.o., OŘ Hradec Králové				rychlost na mostě / rychlost traťová [km/h]: 160/160			Traťová třída zatížení s přidruženou rychlostí D4 - 120 (C3 - 160)	
návrh hodnocení stavebního stavu		1/2	Vedoucí regionálního pracoviště		Ing. Luboš Dejmek		Rok podrobné prohlídky	2017

PROTOKOL O PODROBNÉ PROHLÍDCE

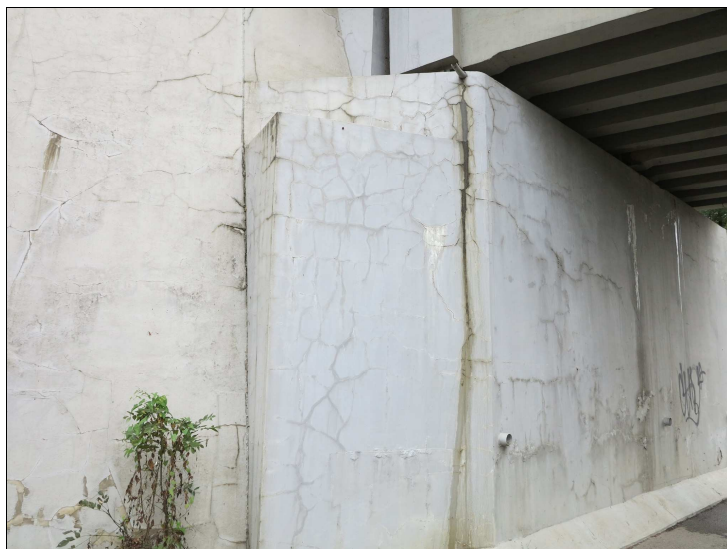
**Foto č. 1**

- Opěra: v horní, střední části, jsou nepravidelné trhliny s průsaky a výluhy. Ve střední části se nástřík loupe (viz foto č. 1). Celkově je povrchová úprava nepravidelně popraskaná. Opěra je pomalovaná spreji. Horní plocha opěry je špatně vyspádovaná, drží se zde voda, pevná ložiska jsou dlouhodobě ve vodě. (viz foto č. 2).
- Závěrná zeď: viditelná část z líce vlevo i vpravo má omítku nepravidelně popraskanou, jinak v dobrém stavu.
- Rovnoběžné římsové zídky: jsou odpojené od spodní stavby, tmel je uvolněný, místy vypadány. V římsové zídce jsou na pochozí ploše podélné trhliny v místě pracovní spáry, trhliny jsou rozevřené max. 0,5 mm.

- Průsaky v opěře a v křídlech.
- Porušená povrchová úprava spodní stavby.
- Stojatá voda na úložném prahu

O 02 - trhliny s průsaky a výluhy, oloupaný nástřík

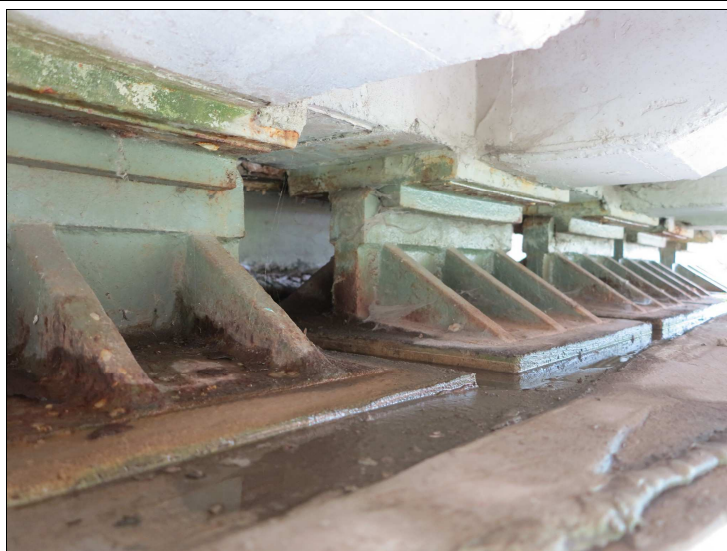
**Foto č. 2**

O 02 - ložiska stojící ve vodě

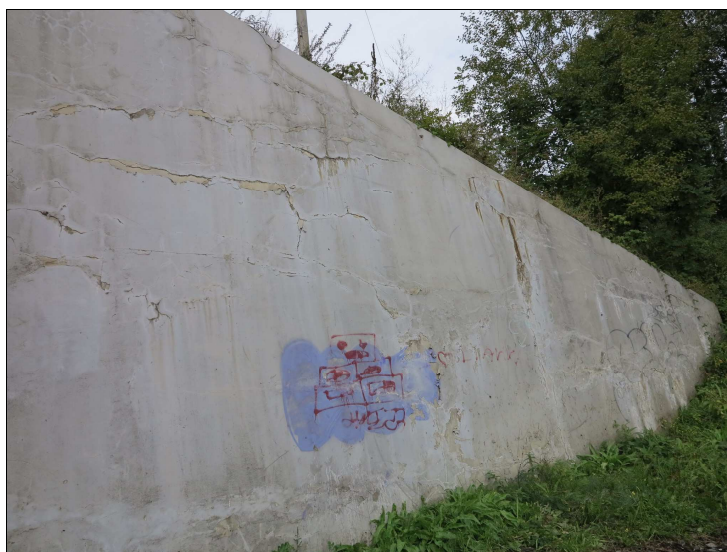
**Foto č. 3**

- Křídlo má povrchovou úpravu popraskanou, se silnými průsaky a výluhy (viz foto č. 3). Nástřík se místy loupe. Křídlo je pomalované spreji. Za křídlem narůstá vegetace.

O 02 - křídlo vpravo - trhliny s průsaky a výluhy, oloupaný nástřík
