Protokol o podrobné prohlídce

mostního objektu provedené dle Vyhlášky MD č. 177/95 Sb.,
a předpisu SZDC S5 Správa mostních objektů

TÚ 2002	Brno hl.n. (mimo) - Česká Třebová os.n. (mimo)	DÚ 24	Svitavy - Opatov	evd. km	232,825
Objekt	most	Šířá trať	Vžitý název: Přes silnici I. třídy		
délka mostu	42,80 m	počet otvorů	1	počet kolejí na mostě	2
Objednatel: SZDC, s.o. OŘ Hradec Králové		rychlost na mostě / rychlost traťová [km/h]: 140/140		elektrizace: ano	
návrh hodnocení stavebního stavu		Vedoucí regionálního pracoviště		Rok podrobné prohlídky	
1/2		Ing. Luboš Dejmek		2017

PROTOKOL O PODROBNÉ PROHLÍDCE

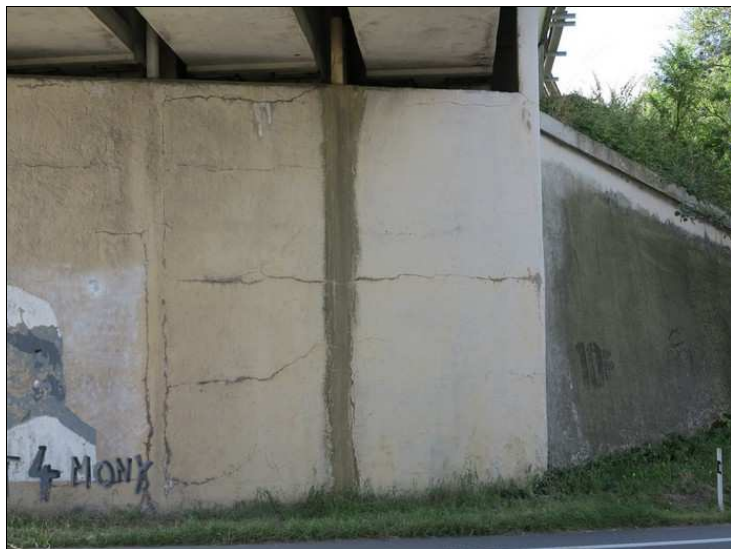
**Foto č. 1**

- Opěra: pod nosníkem č. 2, v horní části je vodorovná trhlinka v délce 1,10 m s průsakem a výluhem. V opěře jsou celkem 4x vodorovné trhlinky s průsaky, trhlinky jsou v místech nepřiznaných pracovní spár (viz foto č. 1). Pod odvodněním mezi 1. a 2. nosníkem je opěra silně znečištěná od vody. Pod svody odvodnění mezi nosníky č. 2 a 3 a mezi nosníky č. 3 a 4 jsou svislé trhlinky s mírnými průsaky. Opěra je pomalovaná spreji.

**O 01 - trhliny s průsaky a výluhy
v levé části**

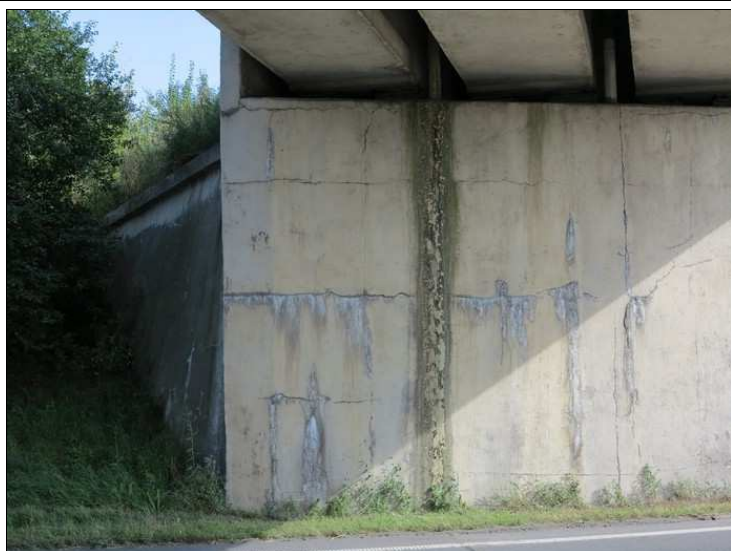
**Foto č. 2**

- Opěra: v levé části opěry je 4x vodorovná trhlina v místě nepřiznaných pracovní spár (při napojení betonáže), v dolních dvou trhlínách jsou silně průsaky s výluhy, trhliny přecházejí do levého líce opěry (viz foto č. 2).
Pod odvodněním mezi 1. a 2. nosníkem je opěra silně znečištěná od vody.
Pod svody odvodnění jsou 3x svislé trhliny s průsaky a výluhy.
Římsa:

- Trhliny s průsaky a výluhy z čela a levého líce opěry.
- Degradace betonu římsy opěry vpravo.
- Odpojení pokles a vysunutí přechodové zídky vlevo a vpravo.
- Degradace betonu křídla vpravo.

**O 02 - trhliny s průsaky a výluhy
v levé části**

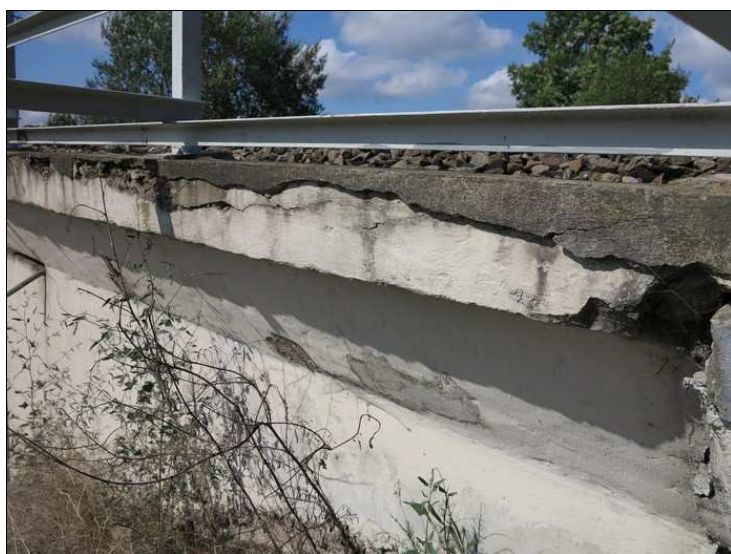
**Foto č. 3**

- Vlevo je římsa místy nepravidelně slabě popraskaná s mírnými průsaky.
 - Vpravo, z čela, pod sloupkem č. 2 degraduje do hl. až 40 mm, v tomto místě jsou nepravidelné trhliny (viz foto č. 3).
Na konci římsy je dolní hrana uražená do hl. až 80 mm v délce 120 mm.
Z čela římsy je odpadlá povrchová úprava.

- Závěrná zeď: ve viditelné části místy slabé nepravidelné trhlinky v povrchové úpravě, jinak v dobrém stavu
- Rovnoběžné římsové zídky: vlevo je zídka odpojená a sesedlá o 20 mm.
Římsa zídky je nepravidelně slabě popraskaná, povrchová úprava na hraně opadáva s degradací betonu do hloubky až 20 mm.
Vpravo je zídka odtržená od opěry a sesedlá o až 20 mm, v tomto místě beton silně degraduje (viz foto č. 3).
Ochranný nástřik římsy zídky se místy loupe.

**O 02 - římsa vpravo, degradace
betonu**
