KRAJ: Vysočina	POVĚŘENÝ MÚ: Velké Meziříčí	STUPEŇ: DSP	
"Rekonstrukce traťového úseku Křižanov - Sklené nad oslavou (mimo)"		ZAK. ČÍSLO 116-2018	
		MĚŘITKO -	POČET FORMÁTŮ 7 x A4
		DATUM: 07/2019	
Základní korozní průzkum pro projekt stavby		ČÁST DOKUM. B.6	PŘÍLOHA B.6.1

PROTOKOL O MĚŘENÍ

číslo protokolu 19-DKoV-025

Korozní průzkum před stavbou „Rekonstrukce traťového úseku Křižanov – Sklené nad Oslavou (mimo)“		
Měření provedli: Bc. Jiří Pavlík Bc. Jakub Pecina Bc. Zbyněk Hudík	Protokol vypracovali: Bc. Zdeněk Žáček Bc. Jiří Pavlík Bc. Jakub Pecina Bc. Zbyněk Hudík	
Datum měření: 14. 03. až 15. 03. 2019	Datum vypracování protokolu: 05. 06. 2019	
Další účast a spolupráce:		
Celkový počet stránek: 20	Počet výtisků: 7	Označení výtisku: A

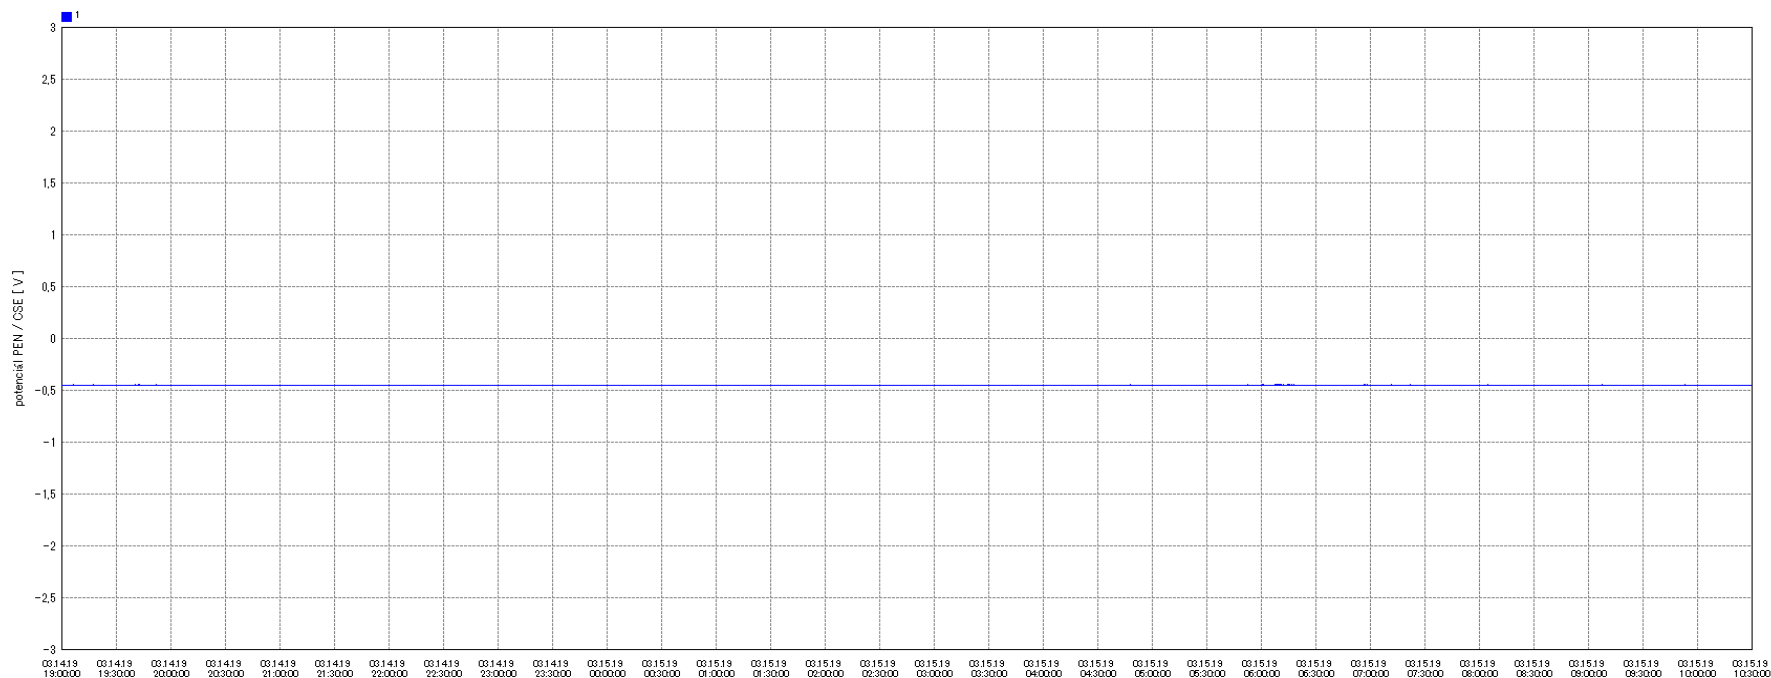
7.1 MB01: PEN – trafostanice (T1, T2), Křižanov - areál Agropodniku

V/CSE
Průměr	-0,449
Maximum	-0,444
Minimum	-0,453

Průměrné hodnoty korozního potenciálu leží v oblasti potenciálu oceli v půdě, to je v oblasti prosté půdní koroze. Úložné zařízení nebylo v době měření pod vlivem korozních účinků zapříčiněných bludnými proudy.

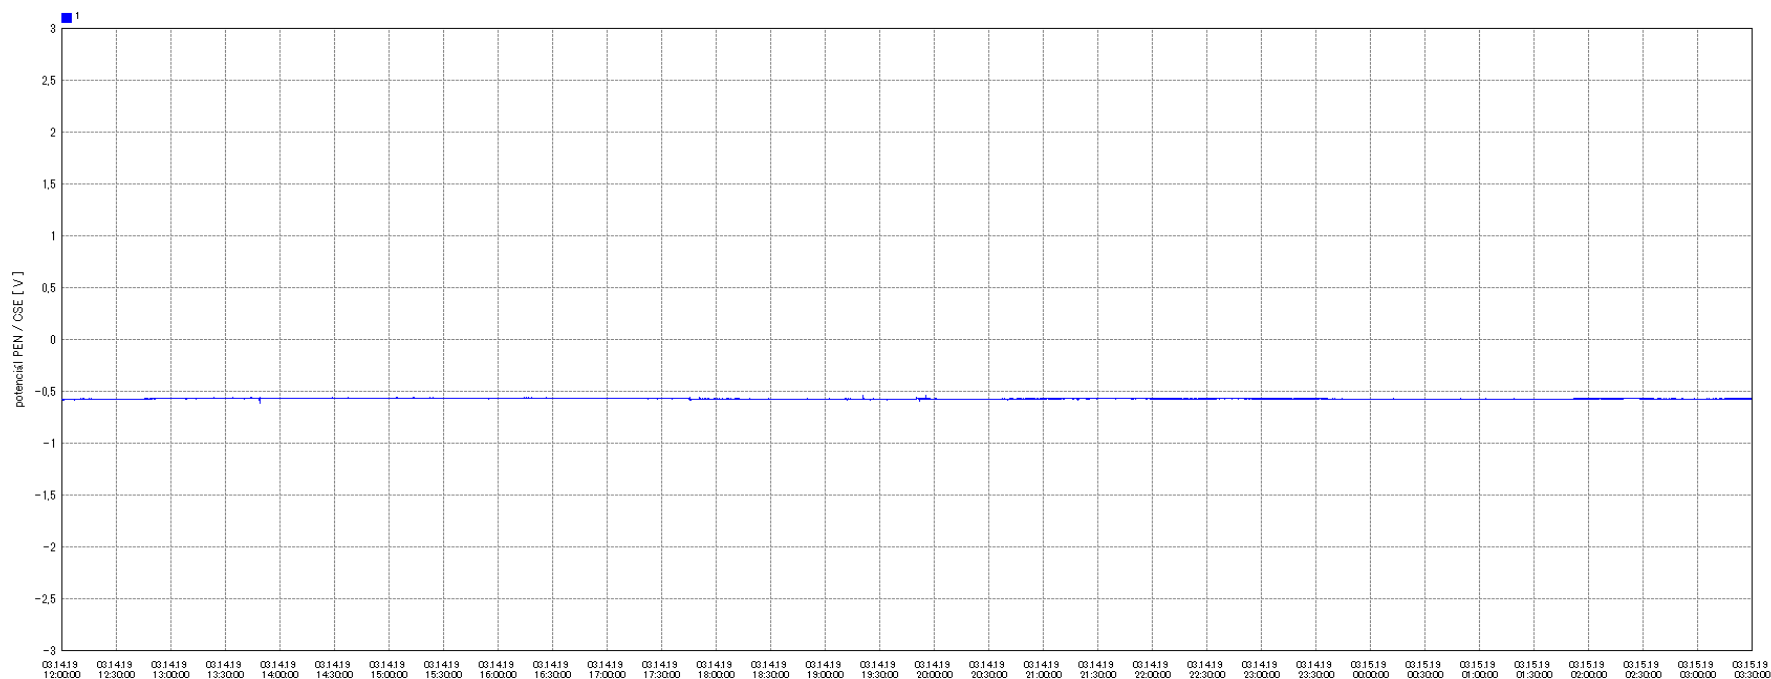
7.2 MB02: PEN – trafostanice TS - SŽDC, v ŽST Křižanov

V/CSE
Průměr	-0,571
Maximum	-0,542
Minimum	-0,618

Průměrné hodnoty korozního potenciálu leží v oblasti potenciálu oceli v půdě, to je v oblasti prosté půdní koroze. Úložné zařízení nebylo v době měření pod vlivem korozních účinků zapříčiněných bludnými proudy.

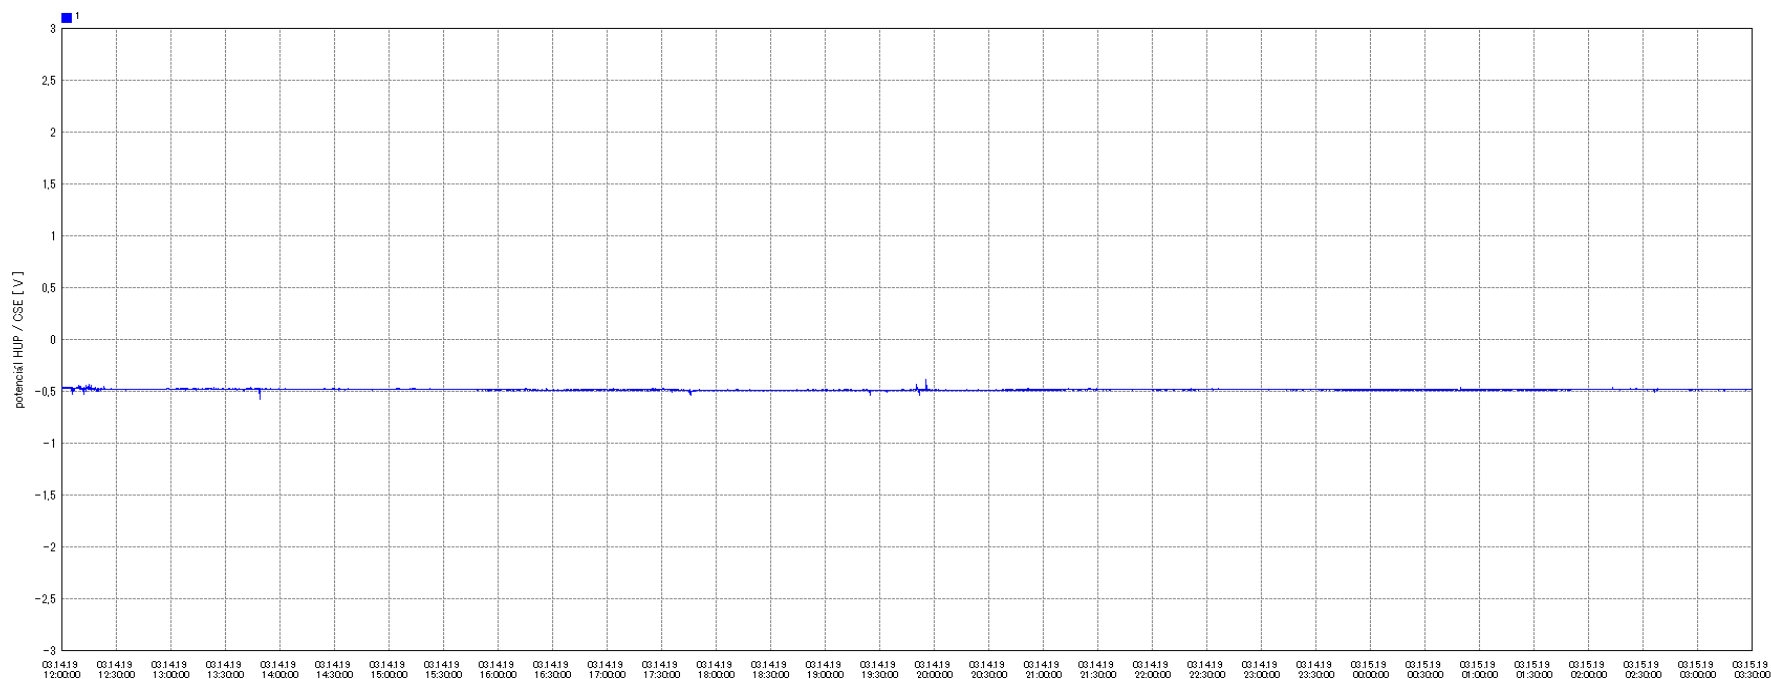
7.3 MB03: HUP – v ŽST Křižanov

V/CSE
Průměr	-0,484
Maximum	-0,389
Minimum	-0,573

Průměrné hodnoty korozního potenciálu leží v oblasti potenciálu oceli v půdě, to je v oblasti prosté půdní koroze. Úložné zařízení nebylo v době měření pod vlivem korozních účinků zapříčiněných bludnými proudy.

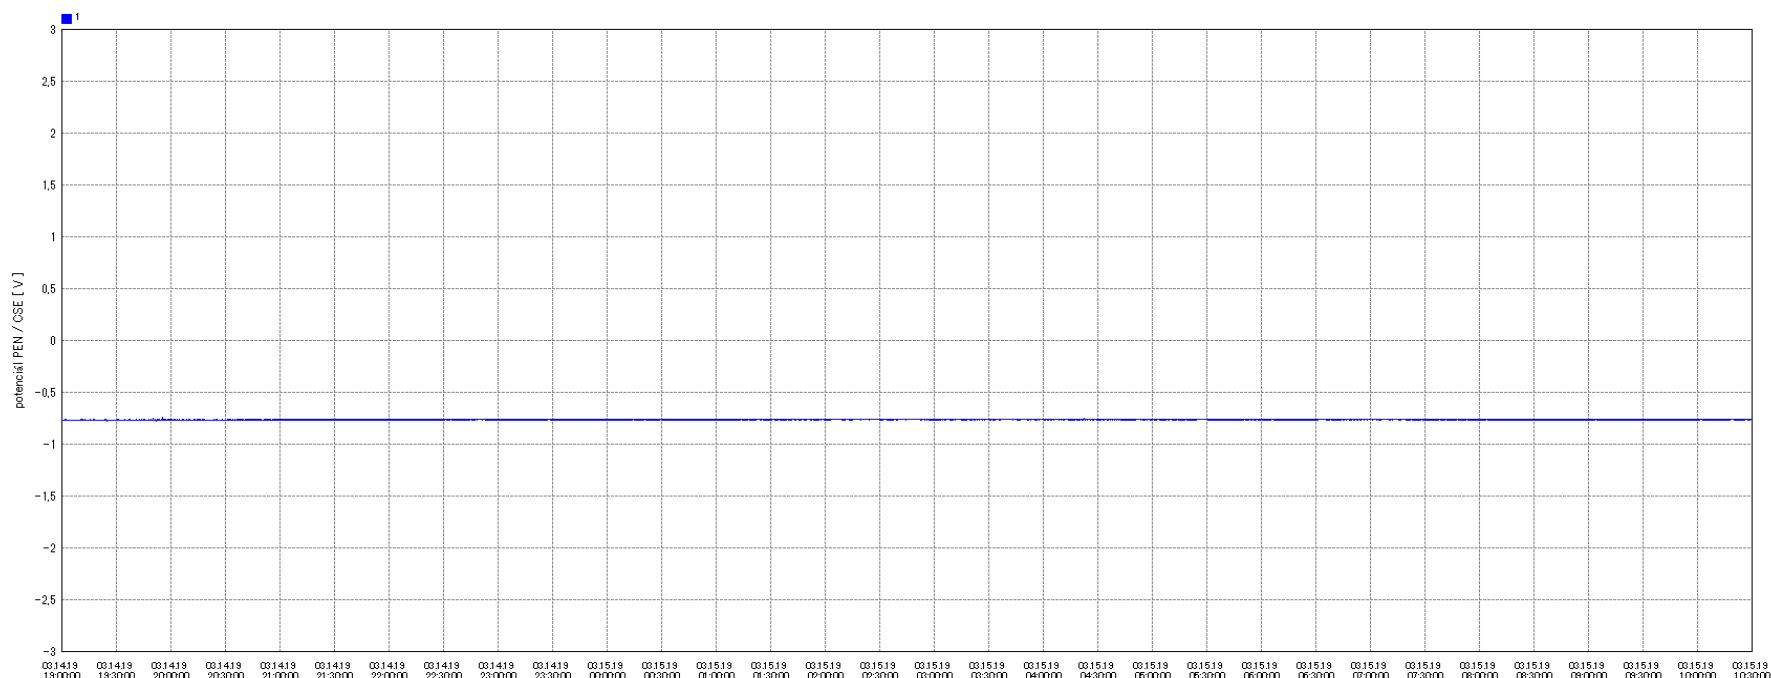
7.4 MB04: PEN – trafostanice TS 200343, Kozlov u Křižanova (bytovky ČD)

V/CSE
Průměr	-0,764
Maximum	-0,745
Minimum	-0,779

Průměrné hodnoty korozního potenciálu leží v oblasti přechodu mezi potenciálem katodické ochrany a potenciálem oceli v půdě. Úložné zařízení nebylo v době měření pod vlivem korozních účinků zapříčiněných bludnými proudy.

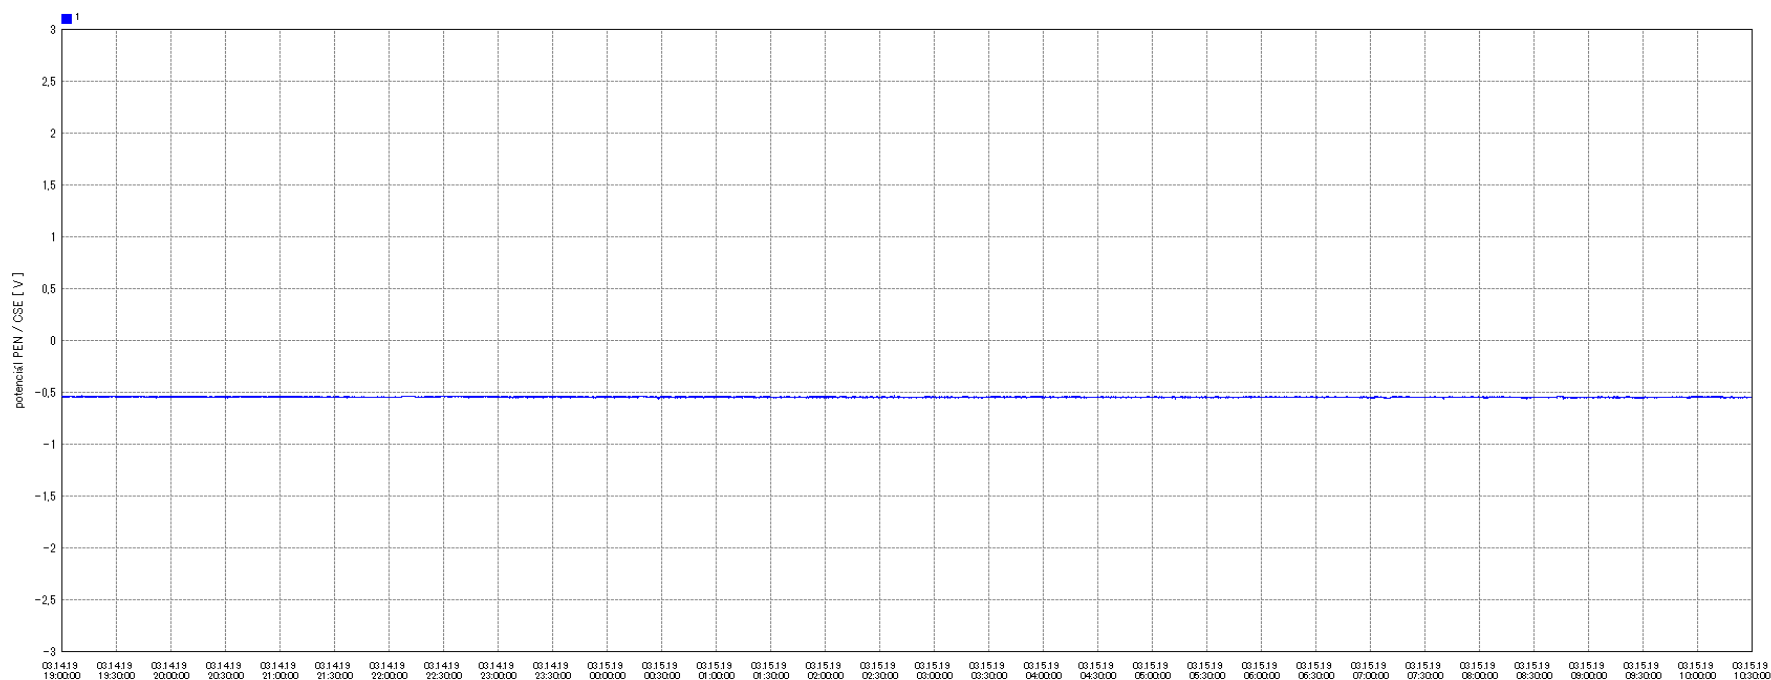
7.5 MB05: PEN – trafostanice TS 200280, Jívoví, č. p. 85

V/CSE
Průměr	-0,545
Maximum	-0,532
Minimum	-0,567

Průměrné hodnoty korozního potenciálu leží v oblasti potenciálu oceli v půdě, to je v oblasti prosté půdní koroze. Úložné zařízení nebylo v době měření pod vlivem korozních účinků zapříčiněných bludnými proudy.

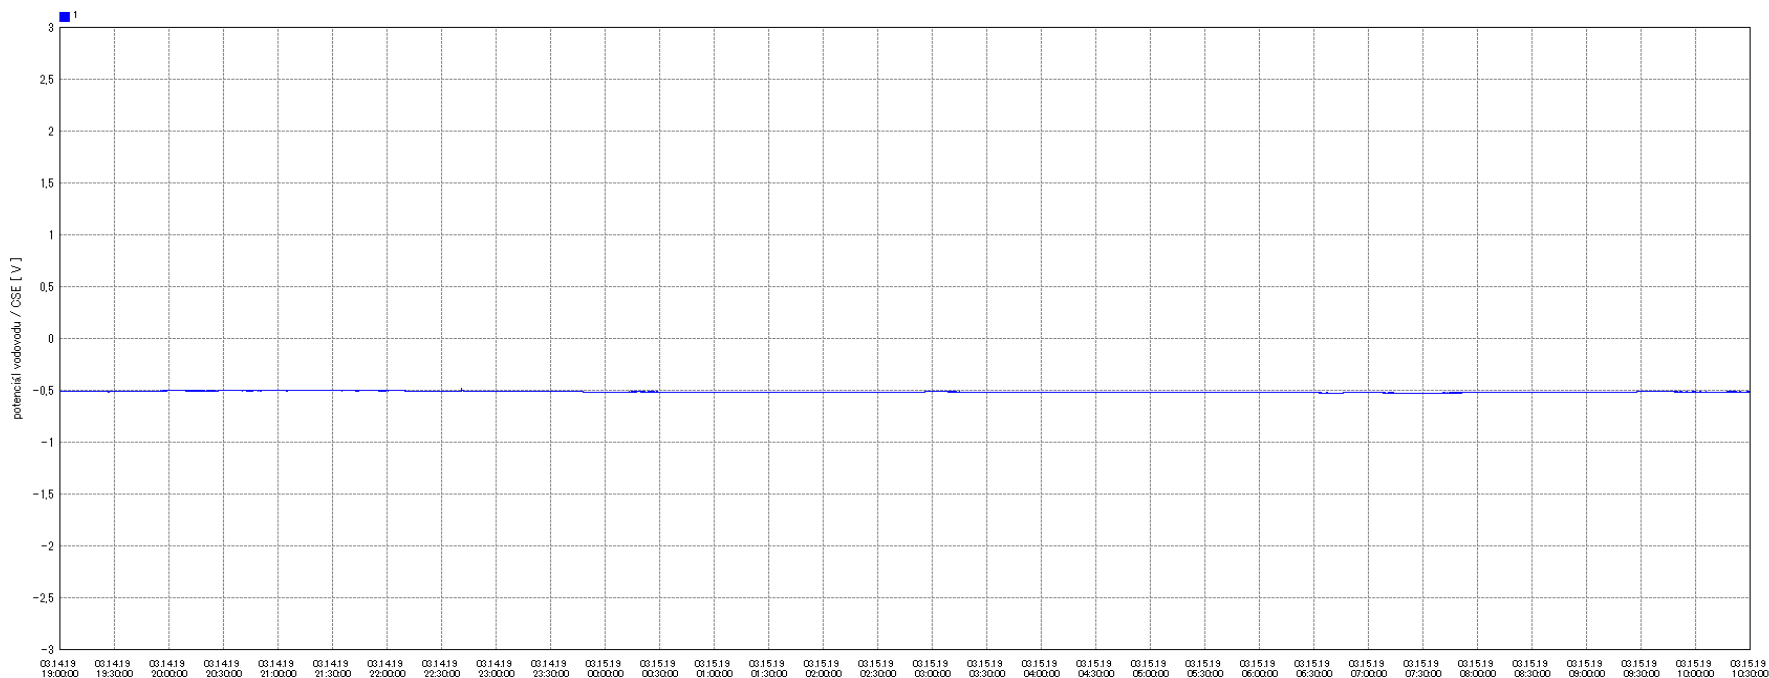
7.6 MB06: Vodovod – hlavní řád, u Jívoví

V/CSE
Průměr	-0,516
Maximum	-0,484
Minimum	-0,526

Průměrné hodnoty korozního potenciálu leží v oblasti potenciálu oceli v půdě, to je v oblasti prosté půdní koroze. Úložné zařízení nebylo v době měření pod vlivem korozních účinků zapříčiněných bludnými proudy.

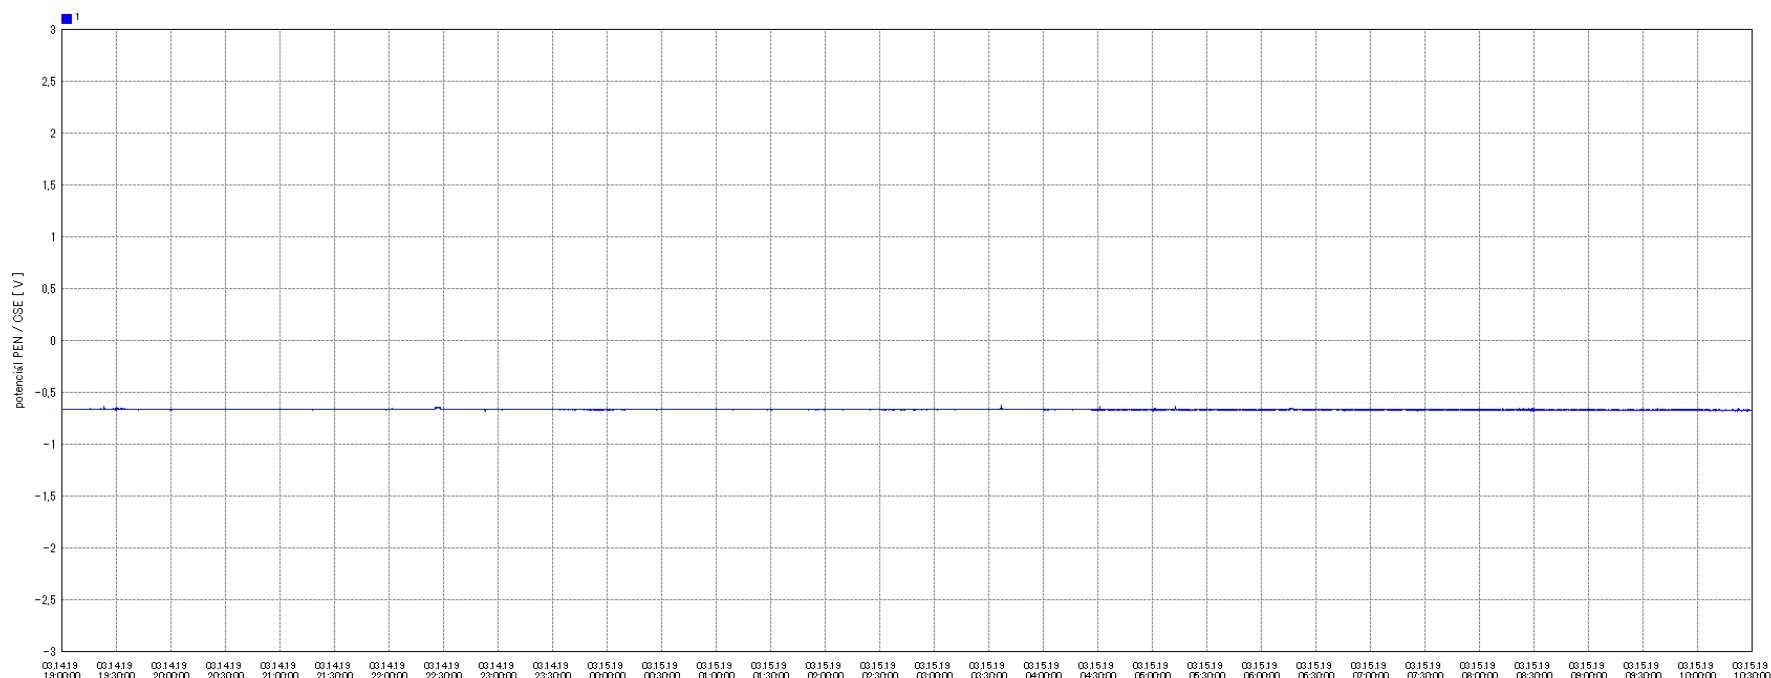
7.7 MB07: PEN – trafostanice TS 200721, Radenice, u č. p. 22

V/CSE
Průměr	-0,666
Maximum	-0,624
Minimum	-0,683

Průměrné hodnoty korozního potenciálu leží v oblasti přechodu mezi potenciálem katodické ochrany a potenciálem oceli v půdě. Úložné zařízení nebylo v době měření pod vlivem korozních účinků zapříčiněných bludnými proudy.

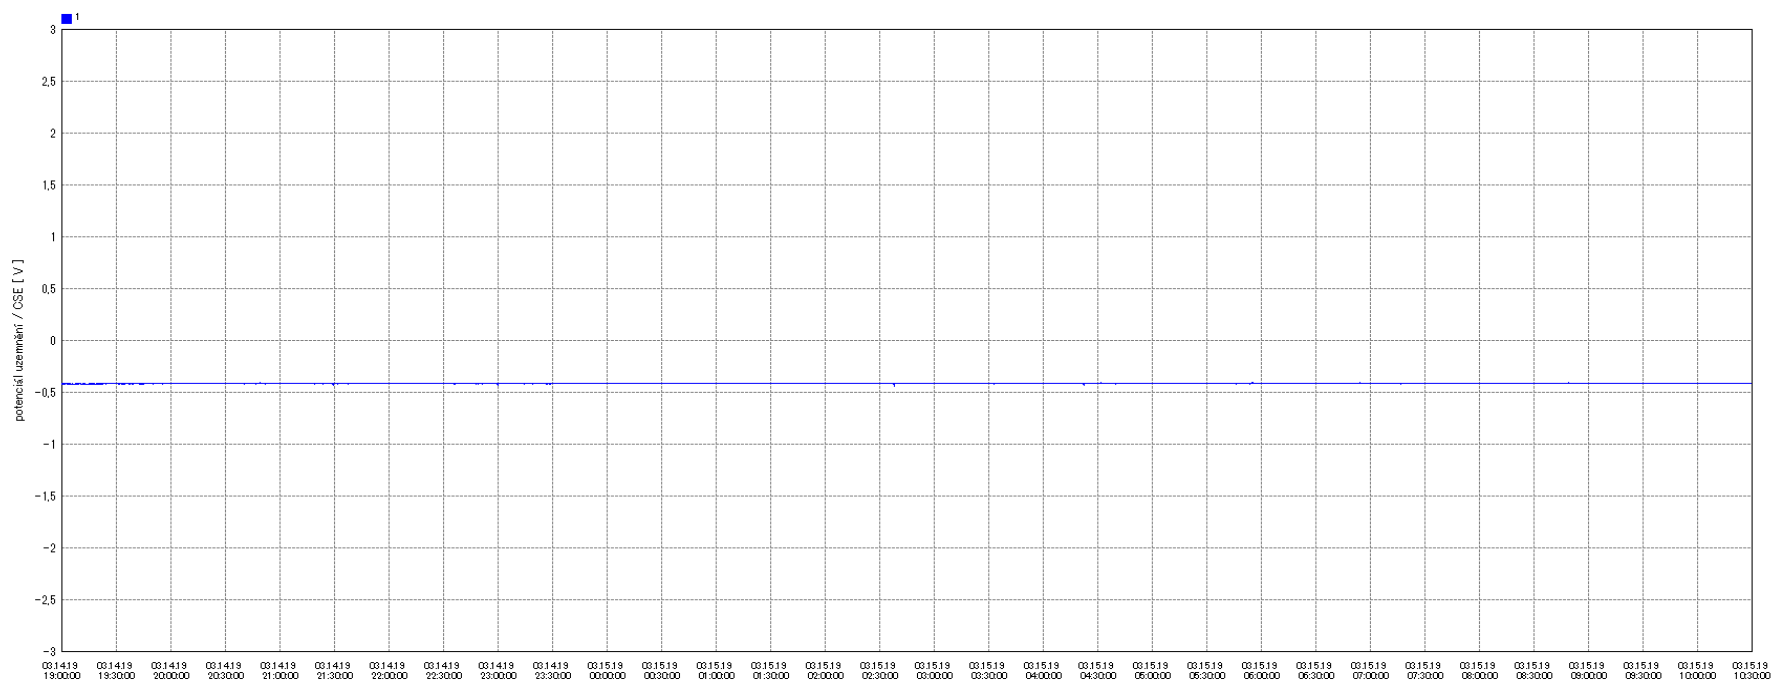
7.8 MB08: Uzemnění – VVN 220 kV, u Radenic (autobusová zastávka)

V/CSE
Průměr	-0,415
Maximum	-0,404
Minimum	-0,439

Průměrné hodnoty korozního potenciálu leží v oblasti potenciálu oceli v půdě, to je v oblasti prosté půdní koroze. Úložné zařízení nebylo v době měření pod vlivem korozních účinků zapříčiněných bludnými proudy.

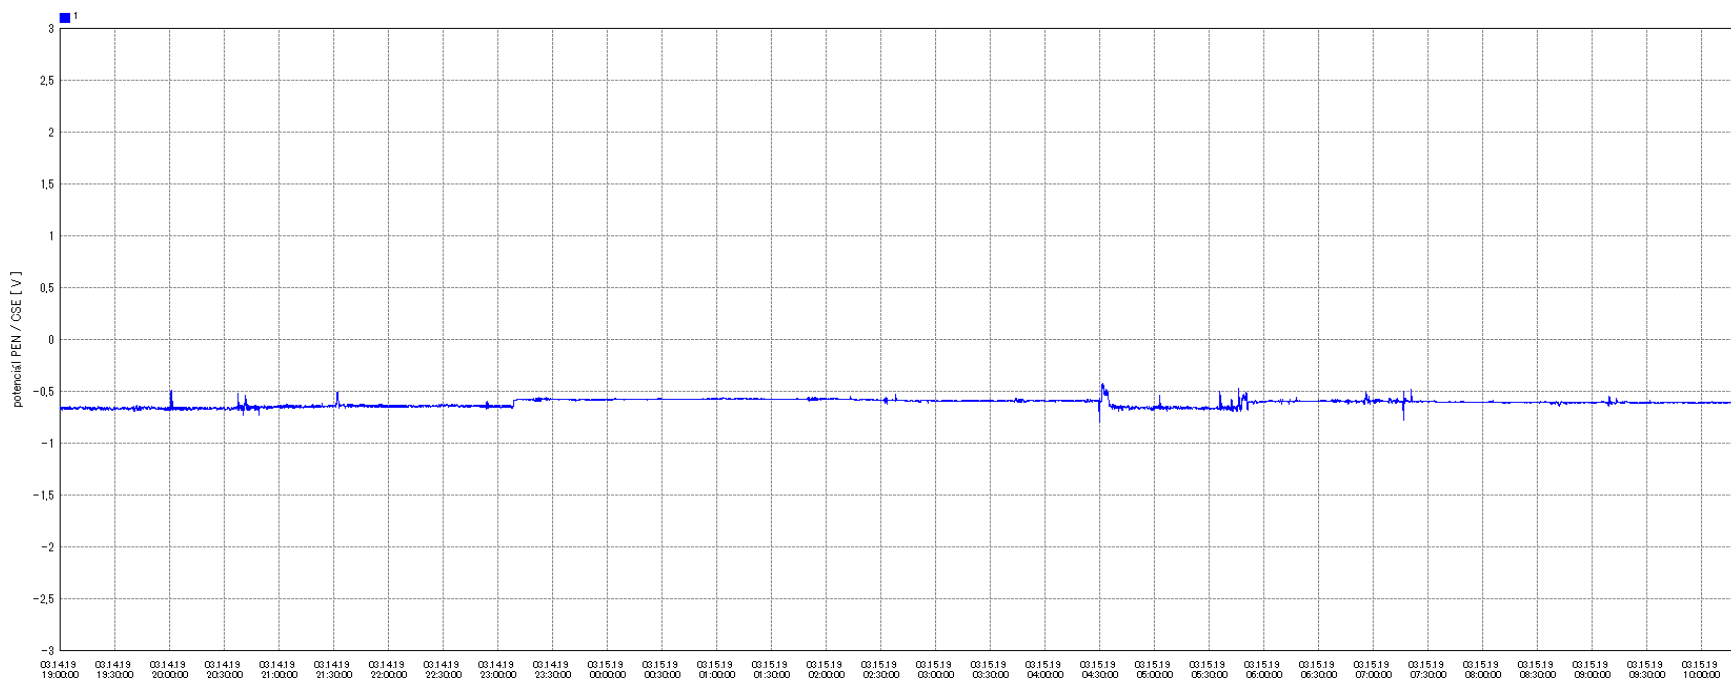
7.9 MB09: PEN – trafostanice, ŽST Sklené n/O, u budovy DK

V/CSE
Průměr	-0,613
Maximum	-0,420
Minimum	-0,796

Průměrné hodnoty korozního potenciálu leží v oblasti potenciálu oceli v půdě, to je v oblasti prosté půdní koroze. Z grafického průběhu potenciálů úložného zařízení je ovšem patrné, že toto zařízení je mírně ovlivněno cizím proudovým polem. Úložné zařízení nebylo v době měření pod vlivem korozních účinků zapříčiněných bludnými proudy.

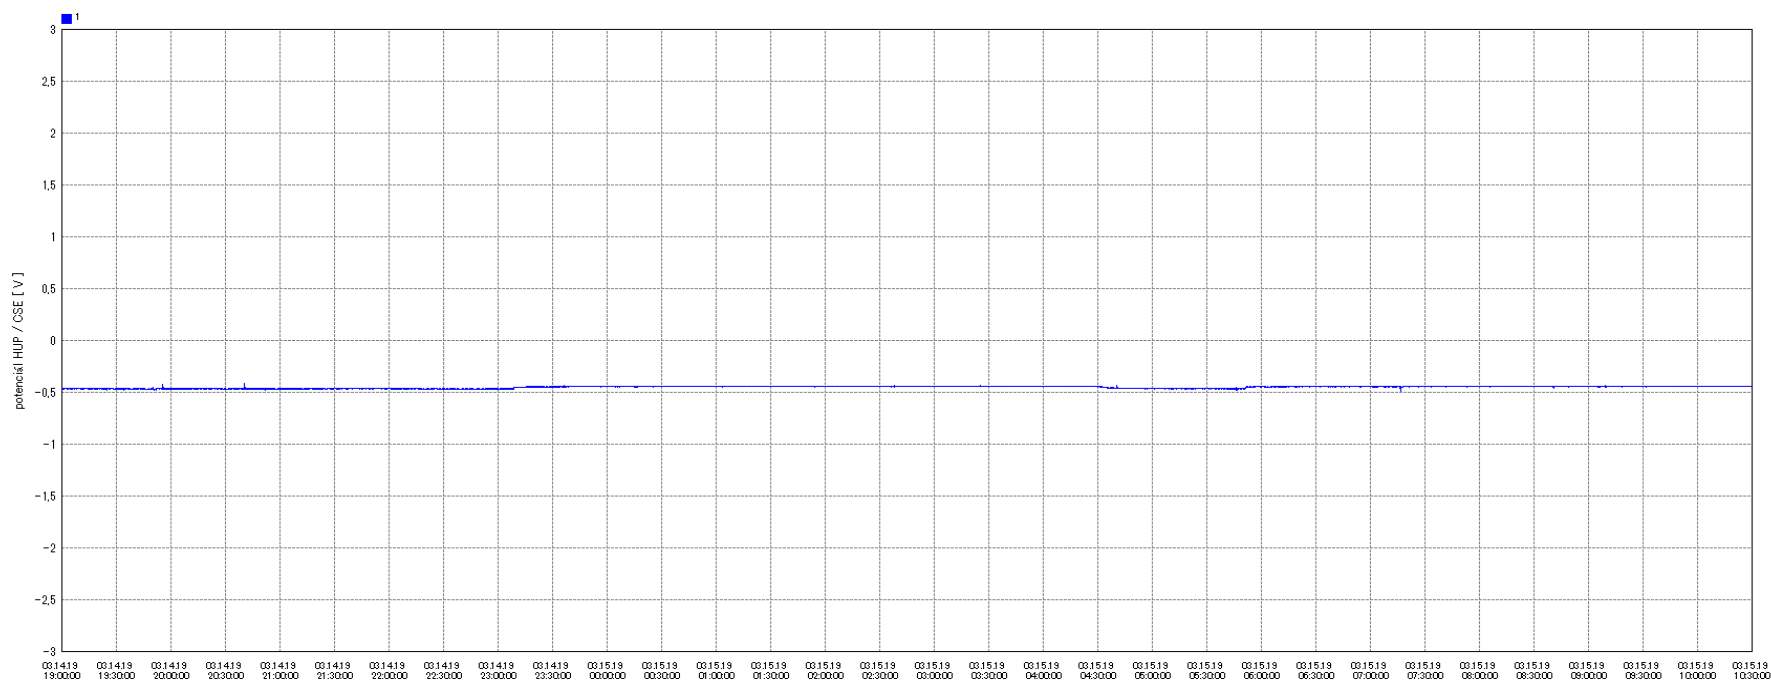
7.10 MB10: HUP - ŽST Sklené n/O, budova DK

V/CSE
Průměr	-0,455
Maximum	-0,409
Minimum	-0,488

Průměrné hodnoty korozního potenciálu leží v oblasti potenciálu oceli v půdě, to je v oblasti prosté půdní koroze. Úložné zařízení nebylo v době měření pod vlivem korozních účinků zapříčiněných bludnými proudy.

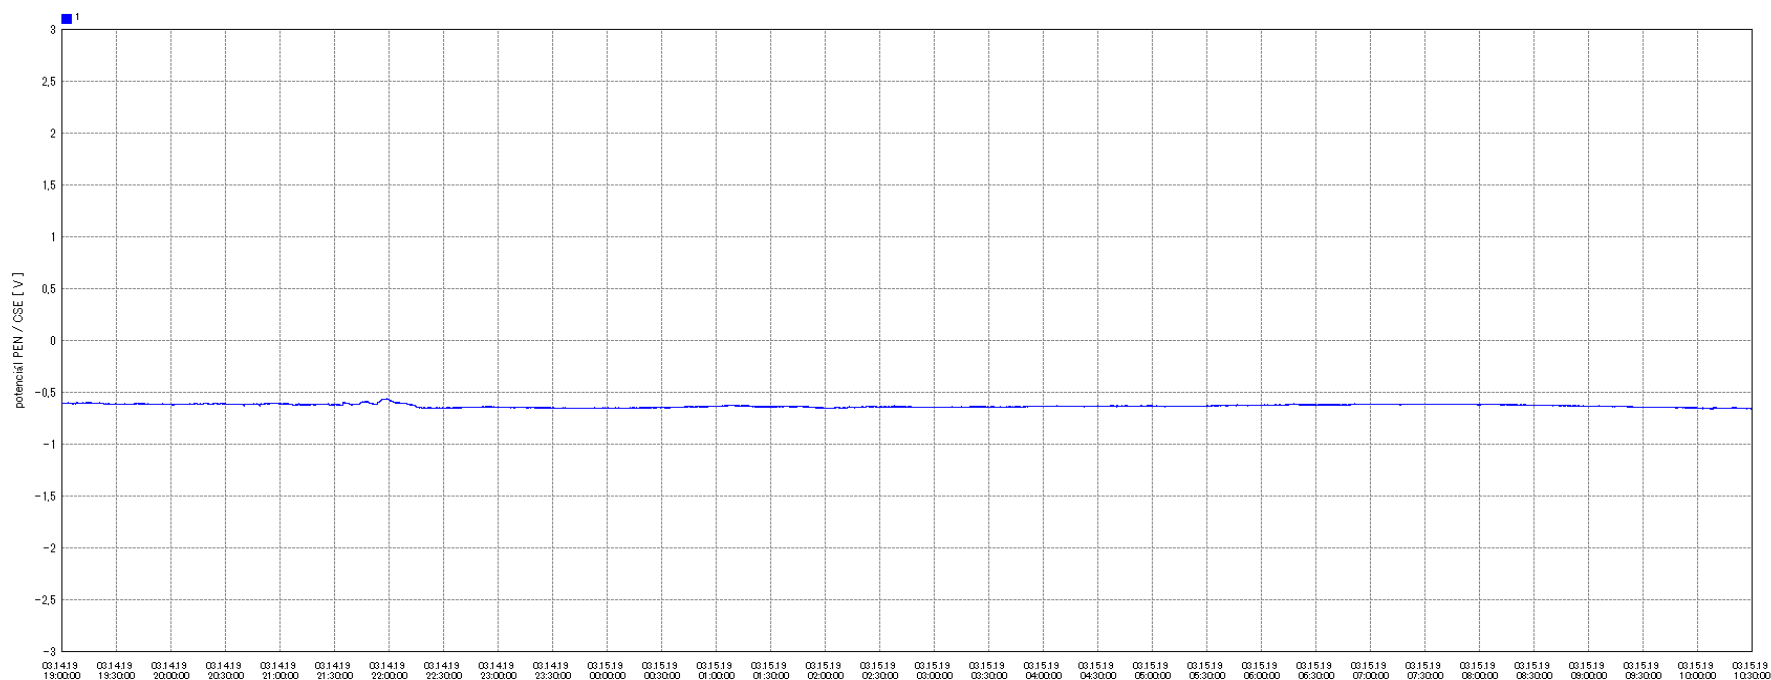
7.11 MB11: PEN – trafostanice TS 200816, Sklené n/O

V/CSE
Průměr	-0,631
Maximum	-0,562
Minimum	-0,661

Průměrné hodnoty korozního potenciálu leží v oblasti potenciálu oceli v půdě, to je v oblasti prosté půdní koroze. Úložné zařízení nebylo v době měření pod vlivem korozních účinků zapříčiněných bludnými proudy.

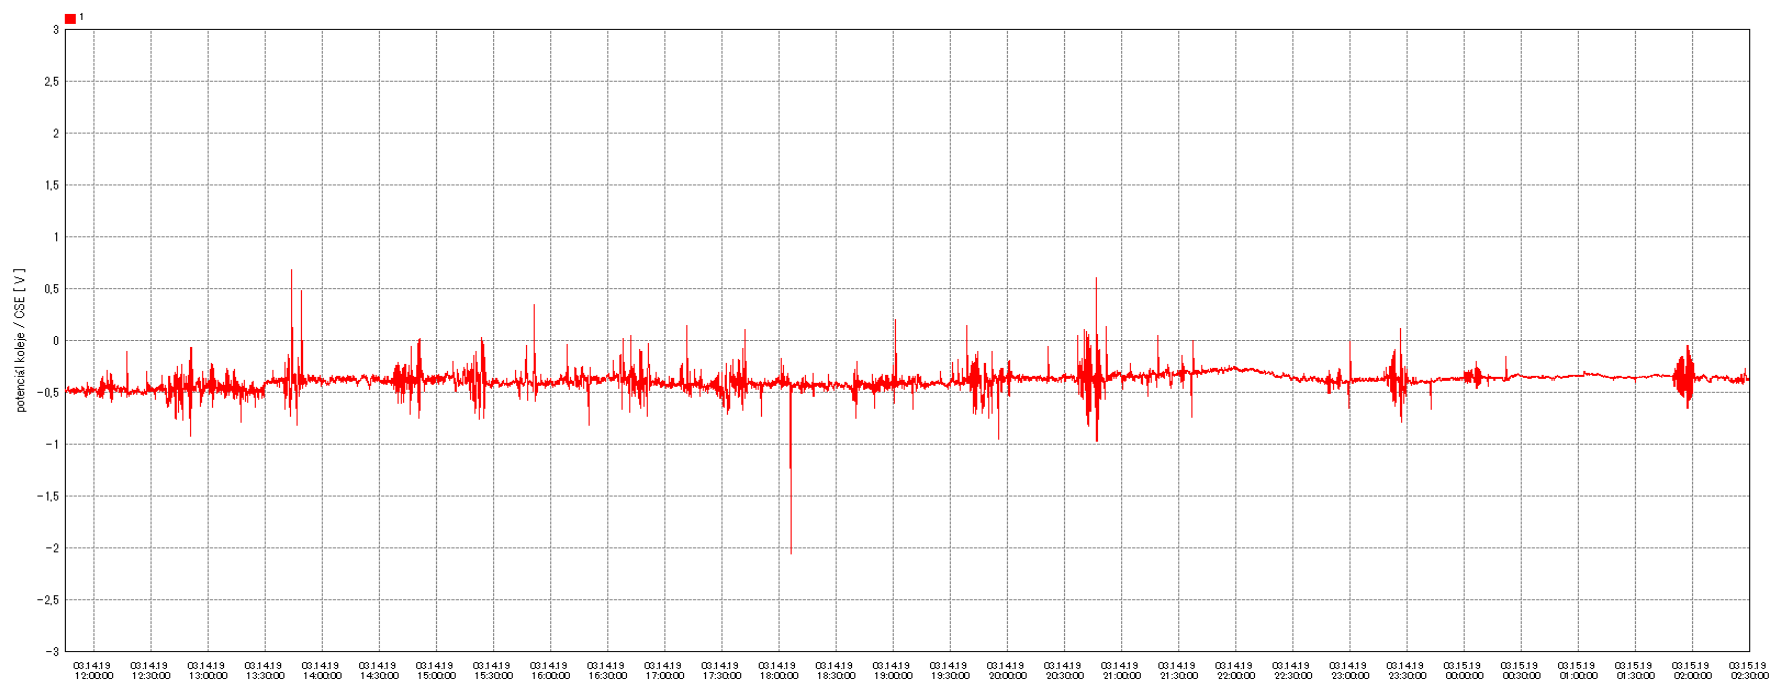
7.12 MB12: Trakční kolej

V/CSE
Průměr	-0,39
Maximum	0,68
Minimum	-2,06
