REKONSTRUKCE ŽST SKLENÉ NAD OSLAVOU

SO 02-27-01

Žst. Sklené nad Oslavou, kanalizace

STAVEBNĚTECHNICKÝ PRŮZKUM

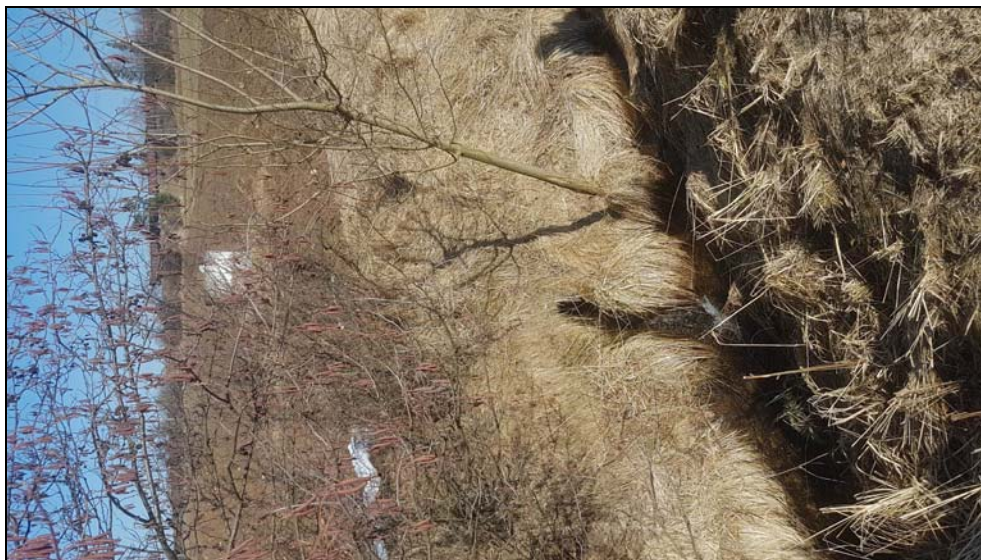
Obr. č. 1 – výtok ze systému do místní vodoteče

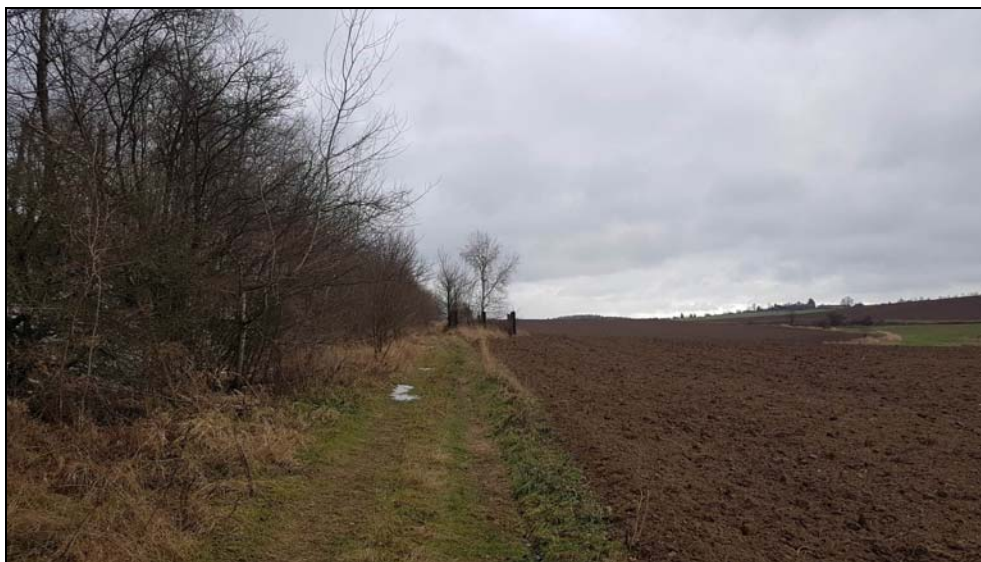
- výtok z trub umístěných pod zem je v km ca 68,960, vlevo od kolejiště pod náspem na rozhraní pole a polní cesty.
- výtok byl v minulosti vybaven objektem s obtokem (v situaci označeno jako bypass), který je dnes pouze reliktem původního stavu a není funkční. Mohlo se jednat o objekt pro možnost zachycení uniklého znečištění z kolejiště.

Obr. č. 2 – pohled na výtokový objekt a objekt Bypass v poli v km ca 68,960, vlevo od trati

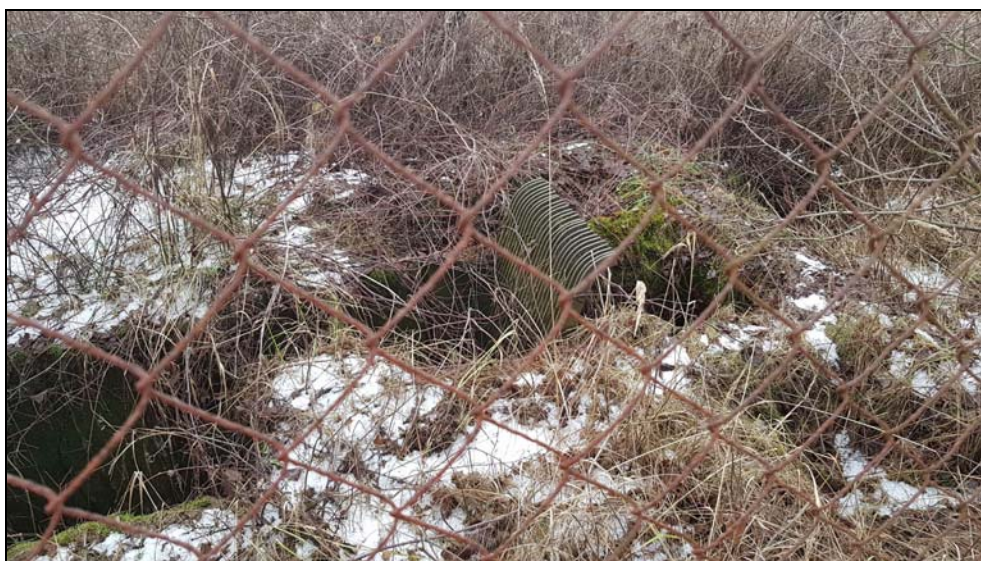
Obr. č. 3 - pohled na výtok s obtokem v objektu Bypass

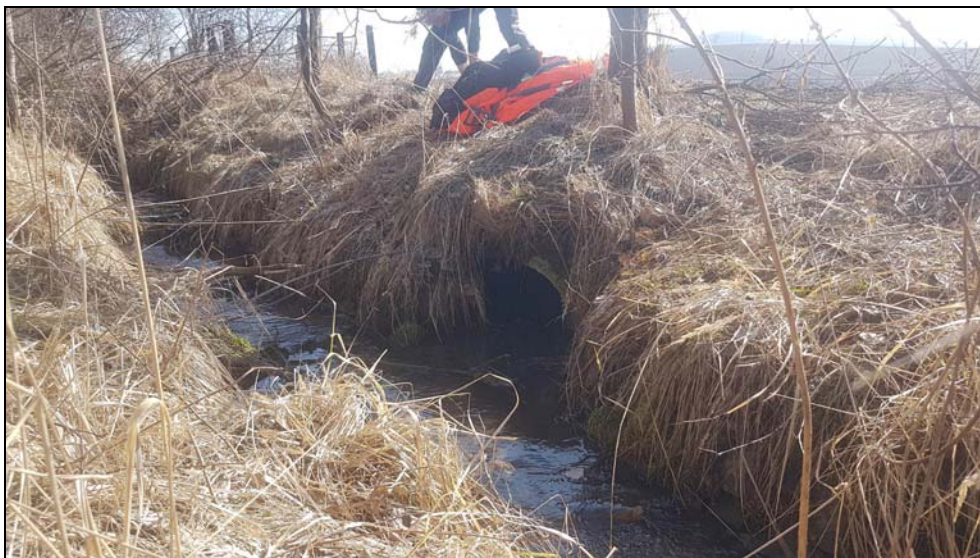
Obr. č. 4 - výtok do otevřeného koryta v km ca 68,965

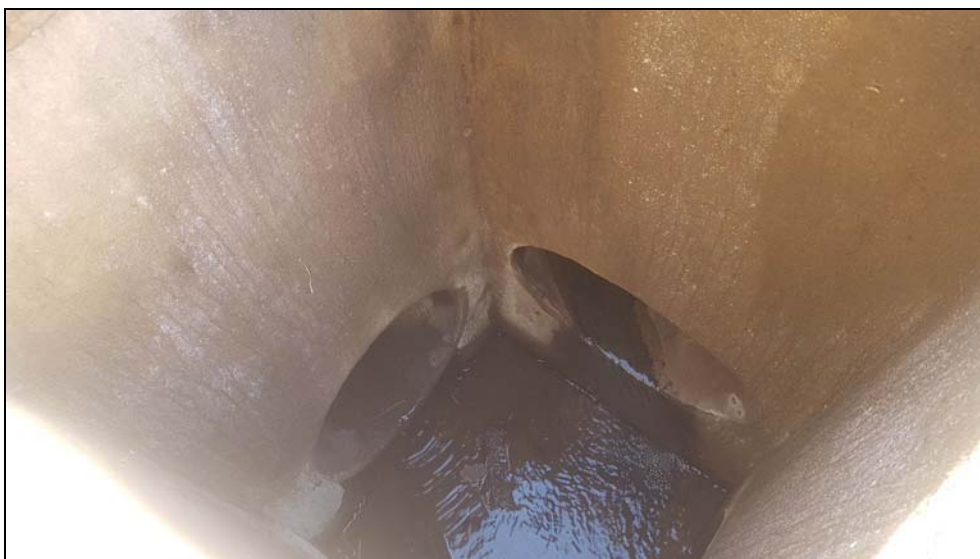
Obr. č. 5 - pohled do šachty Š01d

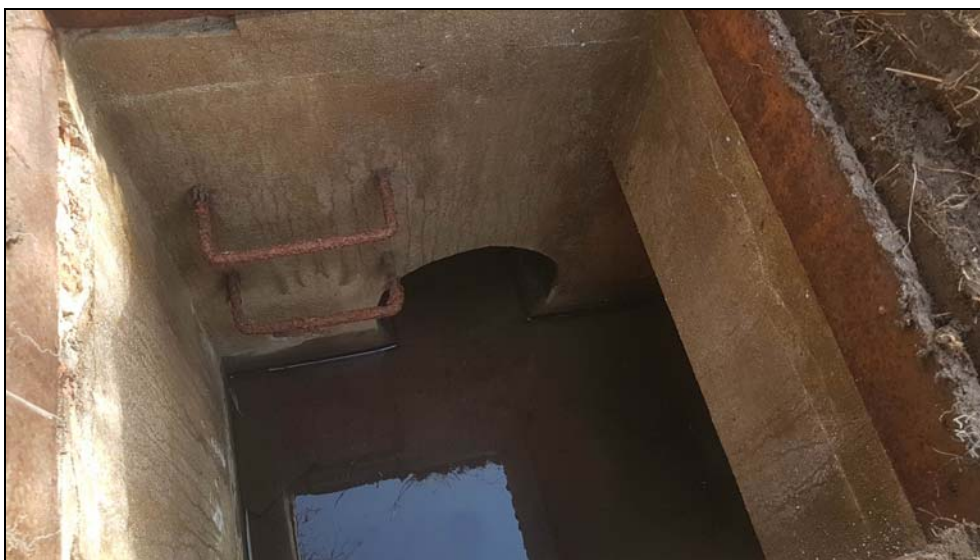
Obr. č. 6 - pohled do šachty Š01ca a Š01cb

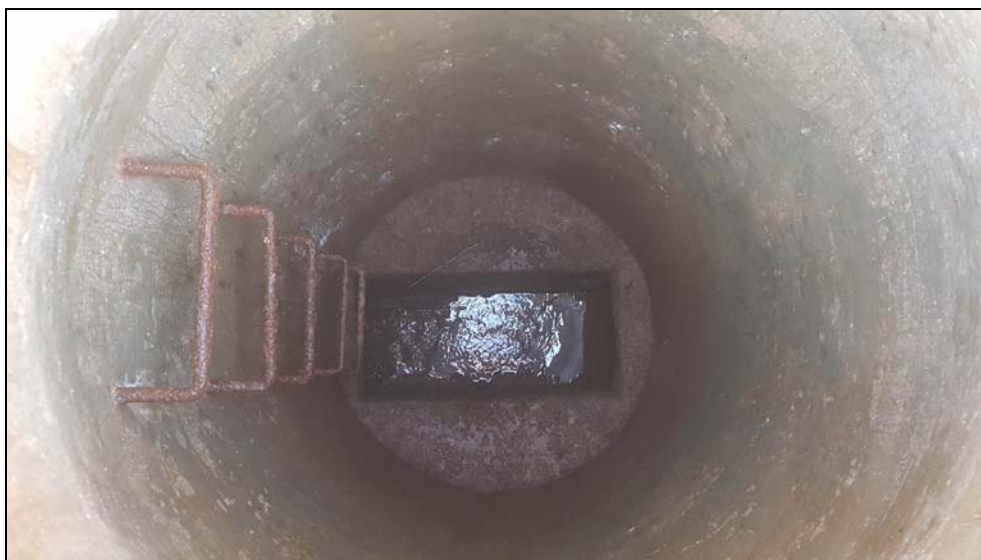
Obr. č. 7 - pohled do šachty Š01b

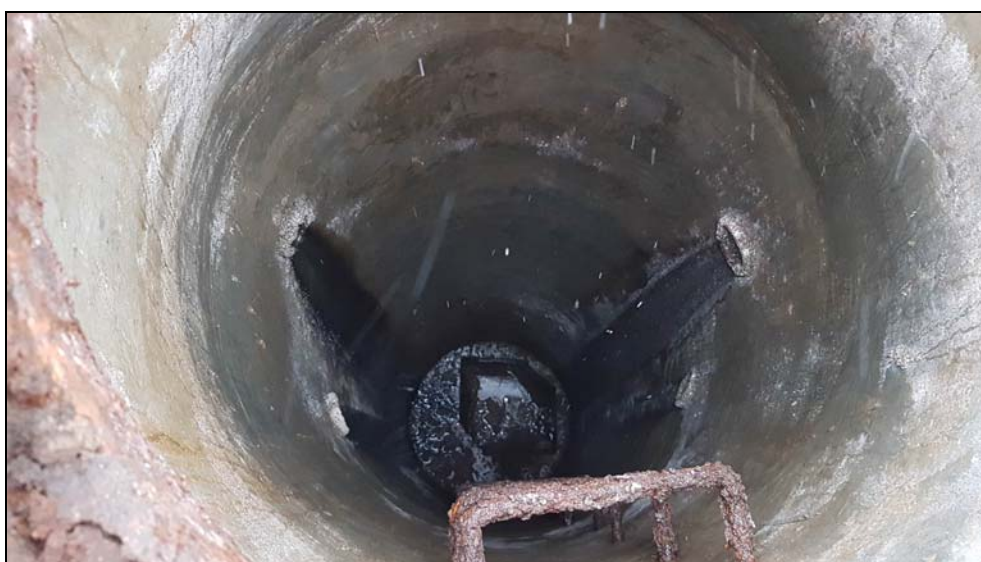
Obr. č. 8 - pohled do šachty Š02

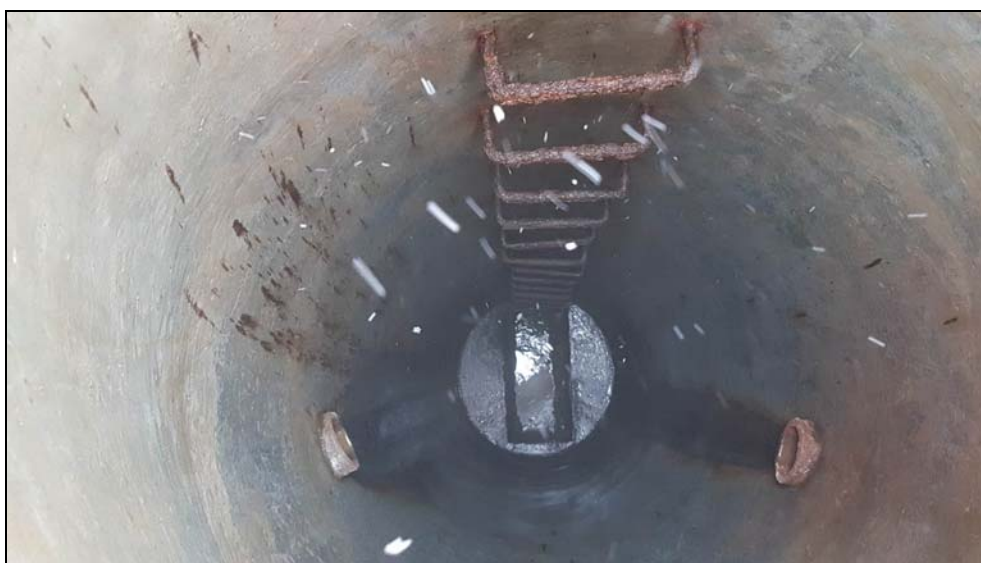
Obr. č. 9 - pohled do šachty Š04

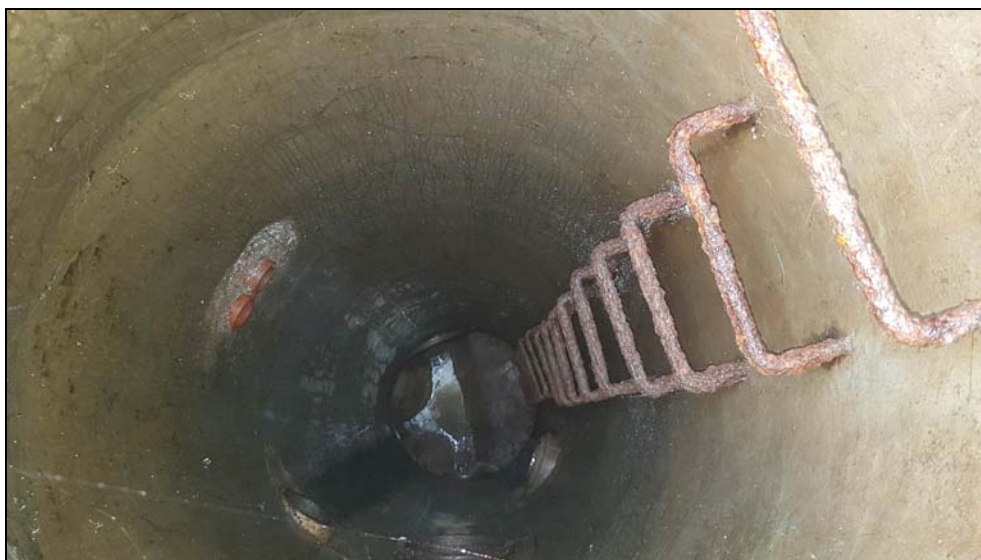
Obr. č. 10 – pohled do šachty Š06

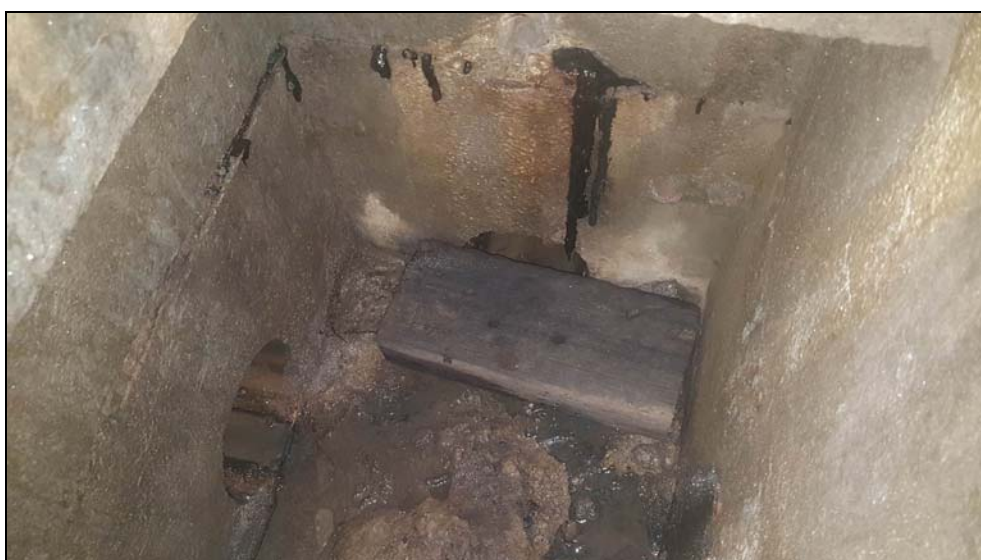
Obr. č. 11 – pohled do šachty Š08

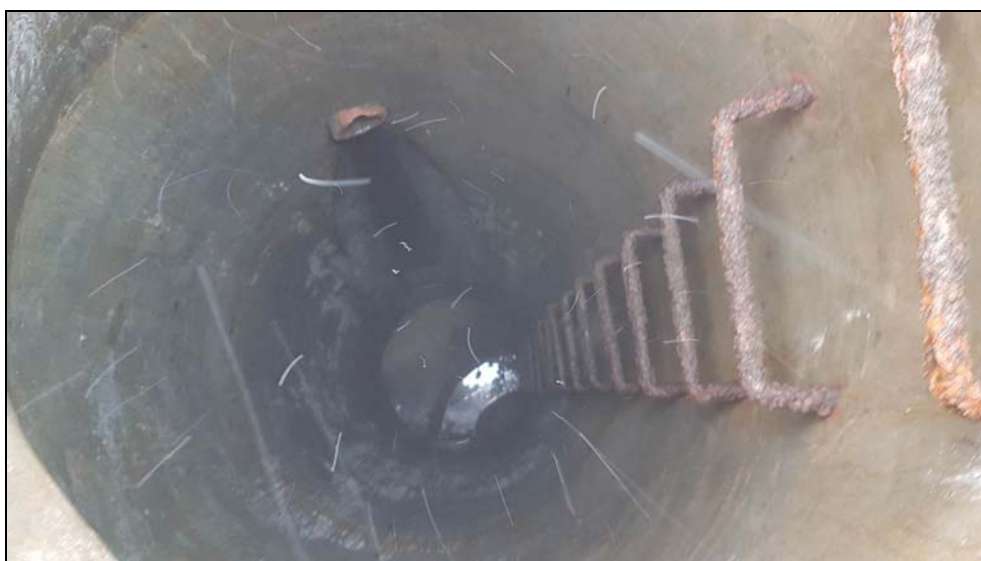
Obr. č. 12 – pohled do šachty Š11

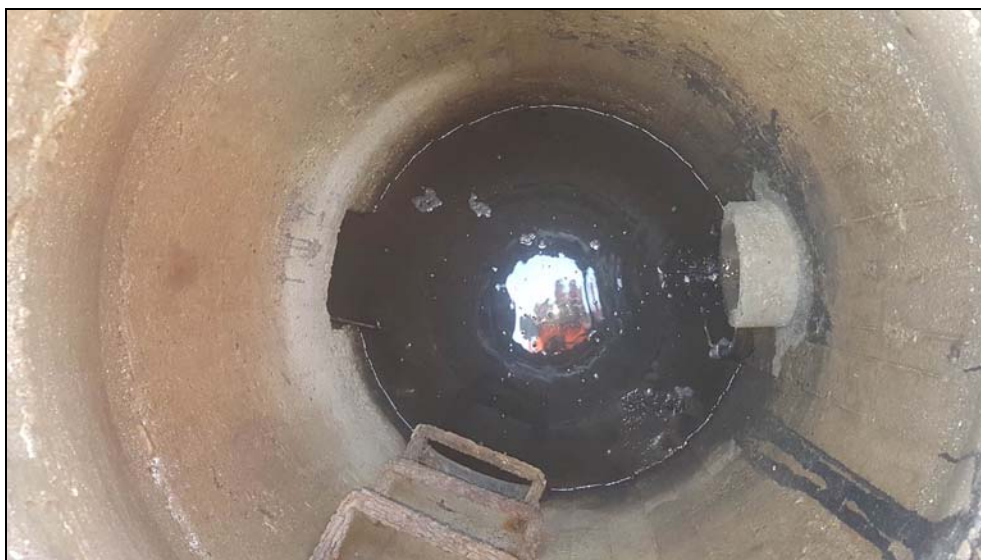
Obr. č. 13 – pohled do šachty Š18

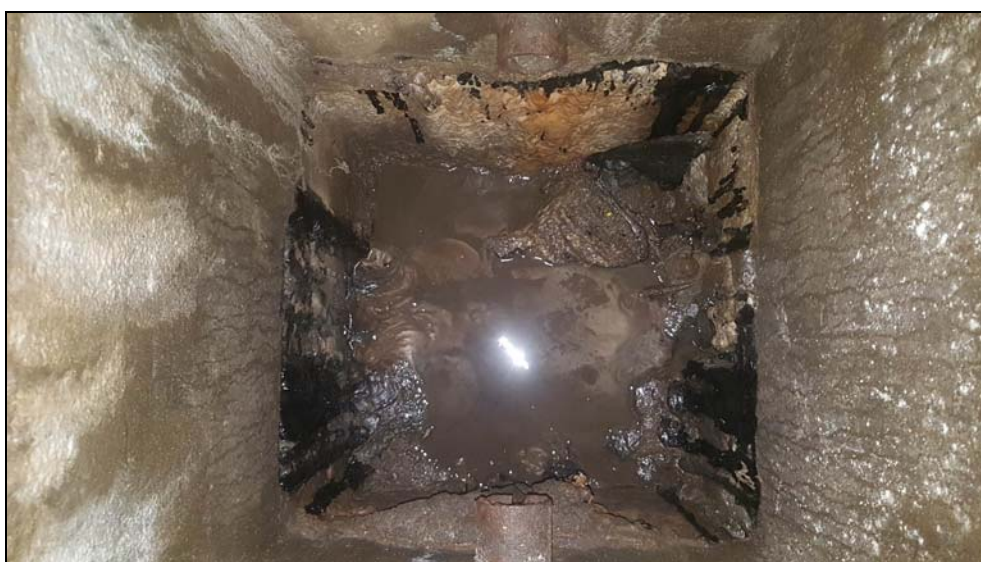
Obr. č. 14 – pohled do šachty Š20
