Protokol o podrobné prohlídce

mostního objektu provedené dle Vyhlášky MD č. 177/95 Sb.,
a předpisu SZDC S5 Správa mostních objektů

TÚ 0206 Praha-Vršovice seř.n.-č.kol. (mimo) – Praha-Radotín (mimo) (vj.kol.)		DÚ B1 žst. Praha-Krč		evd. km	6,323
Objekt	Most	staniční obvod	Vžitý název: Sulická		
délka mostu	31,50 m	počet otvorů	1	počet kolejí na mostě	8
Objednatel: SZDC, s.o., OŘ Praha		rychlost na mostě / rychlost traťová [km/h]: 75/75		Elektrizace: ano	
Návrh hodnocení stavebního stavu		Vedoucí regionálního pracoviště		Rok podrobné prohlídky	
2/2		Vít Šrámek		2017

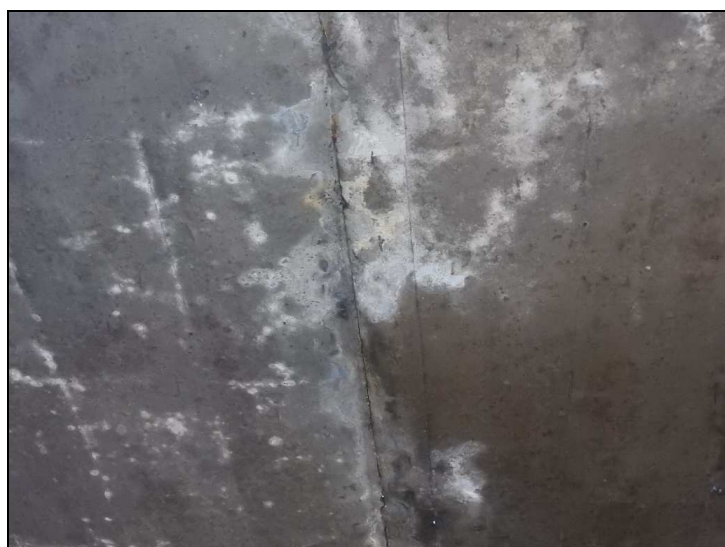
- Podélnými dilatačními spárami místy prosakuje voda s výluhy pojiva, beton v místech spár mírně degradovaný (viz obr. č. 1)
- Jednotlivě z podhledu kratší podélné i příčné trhliny do 1 mm s drobnými průsaky vody a výluhy pojiva, jednotlivě tvorba krápníků (viz obr. č. 2)
- Vlevo z boční strany povrchová úprava místy nepravidelně popraskaná, mírné průsaky vody s výkvěty, ve střední části odpadá část omítky při dolní hraně desky
- Vpravo z boční strany povrchová úprava jednotlivě nepravidelně popraskaná
- Chování konstrukce při průjezdu vlaku – klidné
- Od PPM 2014 nedošlo k výraznému viditelnému zhoršení stavu

Obr. č. 1 – Konstrukce K 01 – průsaky vody s výluhy pojiva z podélné dilatační spáry

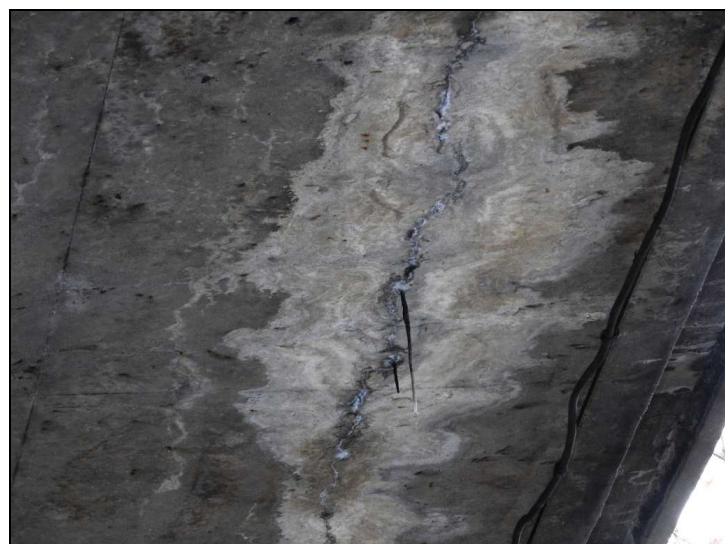
Obr. č. 2 – Konstrukce K 01 – kratší trhlina s průsaky vody a výluhy pojiva, tvorba krápníků

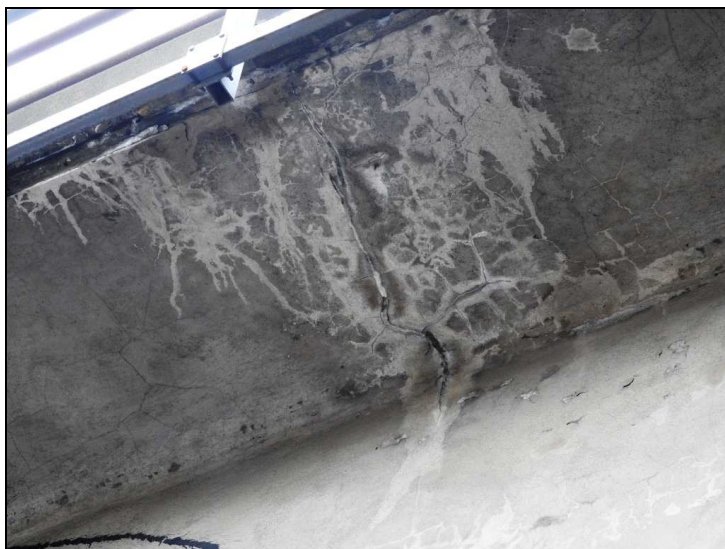
- Vlevo i vpravo z podhledu říms v místech sloupků zábradlí příčné trhliny do 1 mm s průsaky vody a výkvěty, trhliny přechází do bočních stran desky (viz obr. č. 3)
- Povrchová úprava a beton říms místy mírně degradované, zejména při dolních hranách, vlevo ve střední části obnažená výztuž s korozi
- Povrchová úprava na horních plochách říms místy popraskaná a degradovaná

Obr. č. 3 – Konstrukce K 01 – římsa vlevo – trhlina z podhledu s průsaky vody a výluhy pojiva

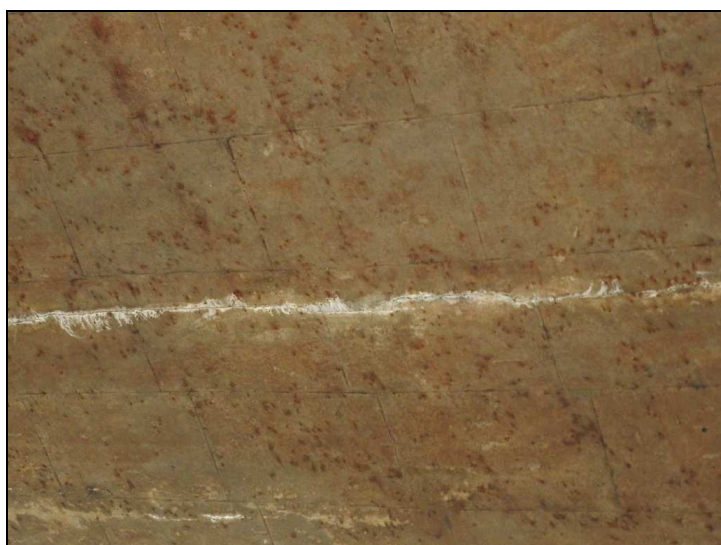
- V místě podélné pracovní spáry ve střední části trhlina a průsaky vody a výluhy pojiva (viz obr. č. 4) + jednotlivé kratší podélné trhliny s průsaky vody a výluhy pojiva
- Z podhledu konstrukce nedostatečné krytí výztuže, bodově prostupuje koroze
- Z bočních stran povrchová úprava místy popraskaná, místy průsaky vody s výluhy pojiva (viz obr. č. 5), vlevo ve střední části povrchová úprava vzdutá, začínající odpadávání (šikmá trhlina)
- Chování konstrukce při průjezdu vlaku – klidné
- Od PPM 2014 nedošlo k viditelnému zhoršení stavu

**Obr. č. 4 – Konstrukce K 02 –
podélná trhлина s průsaky vody a
výluhy pojiva**

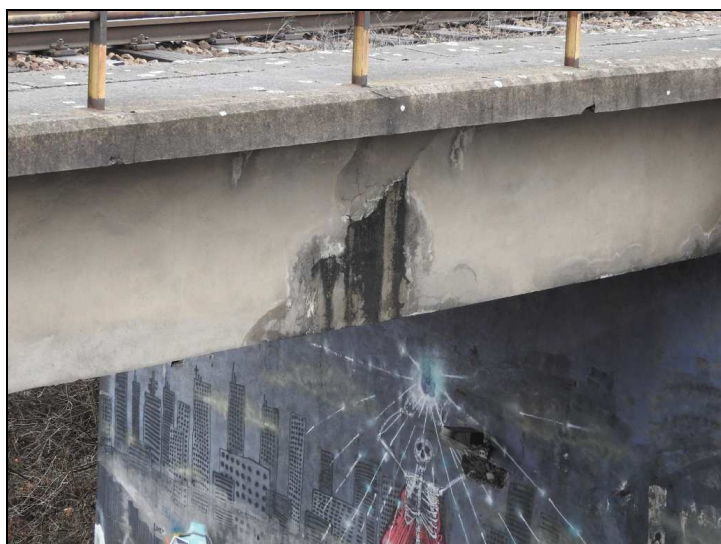
**Obr. č. 5 – Konstrukce K 02 – vlevo
z boční strany – popraskaná
povrchová úprava s průsaky vody
a výluhy pojiva**

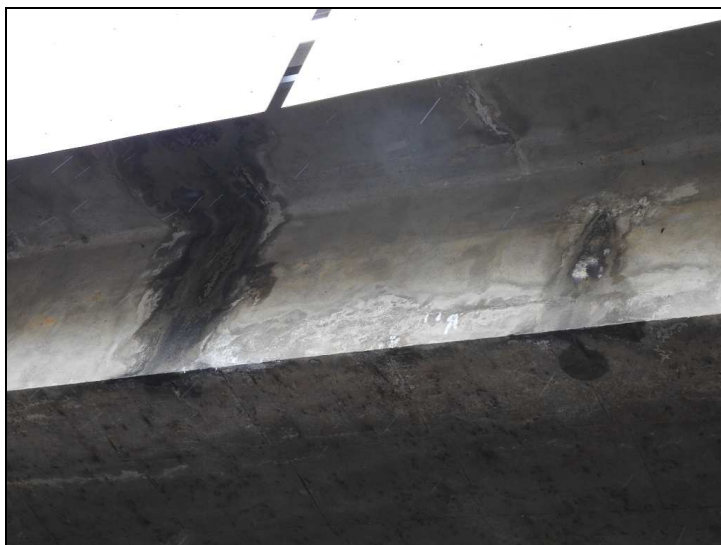
- Vlevo i vpravo z podhledu říms v místech sloupků zábradlí příčné trhliny do 1 mm s průsaky vody a výluhy pojiva, trhliny přechází do bočních stran desky (viz obr. č. 6)
- Vlevo římsa 3 x prasklá na celou výšku i šířku

**Obr. č. 6 – Konstrukce K 02 –
vpravo z boční strany –
popraskaná povrchová úprava
s průsaky vody a výluhy pojiva**

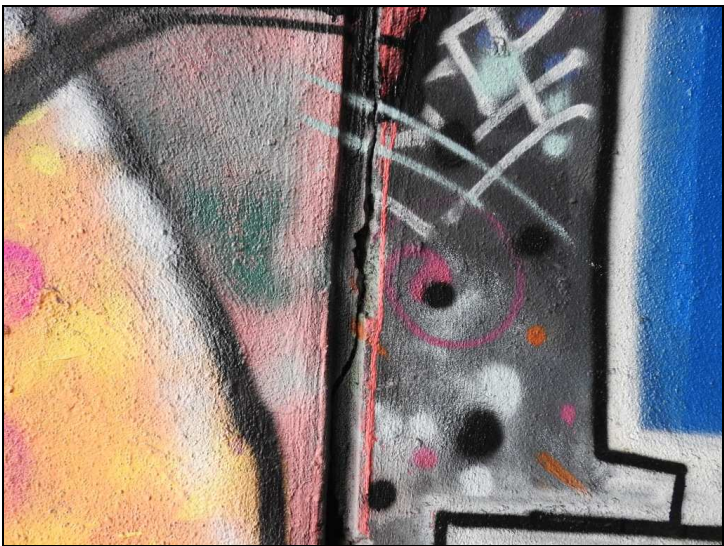
- Trhliny ve svislých dilatačních spárách šířky až 5 mm, na celou výšku opěry, beton jednotlivě mírně degradovaný, průsaky vody viz PPM 2014 nezjištěny (viz obr. č. 7)

<p>Obr. č. 7 – Opěra O 01 – trhlina v dilatační spáře</p>

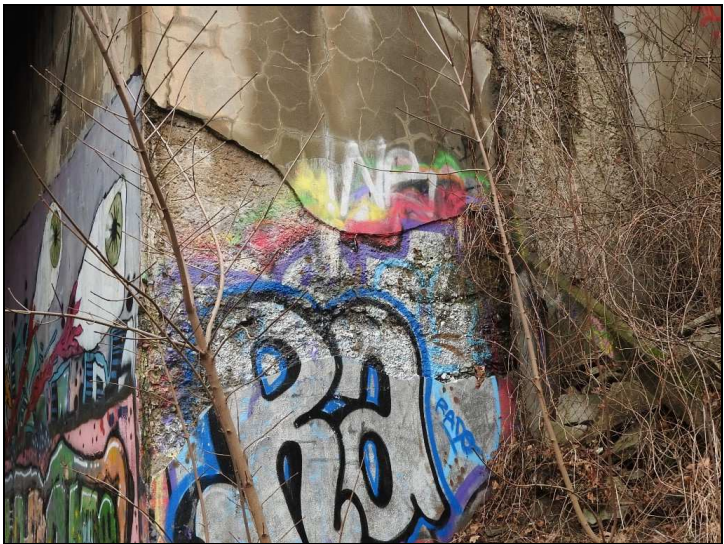
- V místech uložení NK jednotlivě patrné drobné průsaky vody s výkvěty
- Vlevo z boční strany povrchová úprava silně nepravidelně popraskaná s průsaky vody a výluhy pojiva, vzduť, v dolní části na 20% plochy odpadá (viz obr. č. 8)

<p>Obr. č. 8 – Opěra O 01 – vlevo z boční strany – odpadlá povrchová úprava</p>

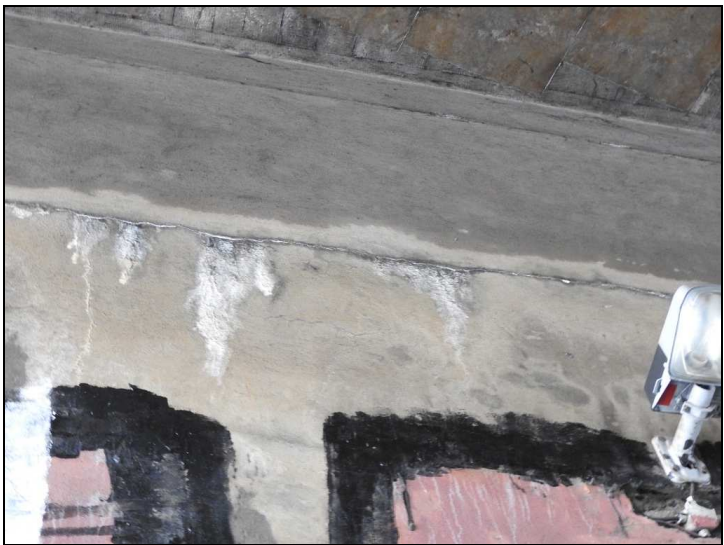
- Ve 3. a 4. dilatačním celku v horní části vodorovná trhlina v povrchové úpravě, šířky do 1 mm, s průsaky vody a výluhy pojiva (viz obr. č. 9)
- Povrchová úprava mimo uvedené jednotlivě nepravidelně popraskaná

<p>Obr. č. 9 – Opěra O 01 – 4. dilatační celek – vodorovná trhlina s průsaky a výluhy</p>

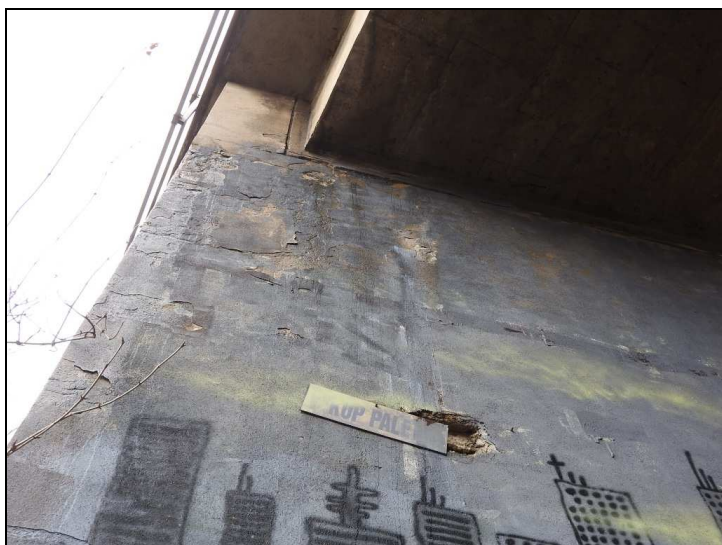
- Vlevo v místě svislé dilatační spáry mezi křídlem (zdí) odpadá povrchová úprava na výšku 5,00 m, v šířce až 400 mm
- V pravé horní části degradace povrchové úpravy (popraskaná, odlupuje se), povrchová degradace betonu, patrné průsaky vody s výkvěty (viz obr. č. 10)
- V horní části v místě uložení vodorovná trhlina na celou šířku, pokračuje vpravo z boční strany, šířky do 0,5 mm, místy patrné prosakování vody

Obr. č. 10 – Opěra O 02 – vpravo – průsaky vody, degradace povrchové úpravy

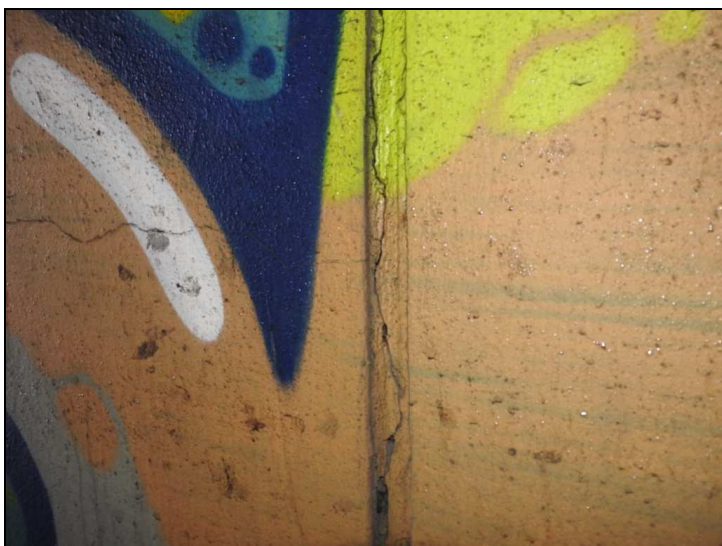
- Trhliny ve svislých dilatačních spárách šířky až 5 mm, na celou výšku opěry, povrchová úprava a beton jednotlivě mírně degradovaný, průsaky vody viz PPM 2014 nezjištěny (viz obr. č. 11)
- V místech uložení NK jednotlivě patrné drobné průsaky vody s výkvěty
- V 2. dilatačním celku vodorovná trhlina v délce 4,00 m, šířky do 1 mm
- Ve 4. dilatačním celku vodorovná trhlina po celé šířce, šířky až 1 mm, místy s výluhy pojiva (viz obr. č. 12)
- V místě svislé dilatační spáry mezi 4. dilatačním celkem a křídlem (zdí) vpravo odpadlá povrchová úprava na celou výšku, degradace betonu do hloubky až 30 mm
- Povrchová úprava jednotlivě nepravidelně popraskaná, místy s drobnými průsaky vody a výluhy pojiva (viz obr. č. 13)
- Opěra v celé ploše znečištěna spreji (legální)
- Od PPM 2014 nedošlo k viditelnému zhoršení stavu

Obr. č. 11 – Opěra O 03 – trhлина v dilatační spáře

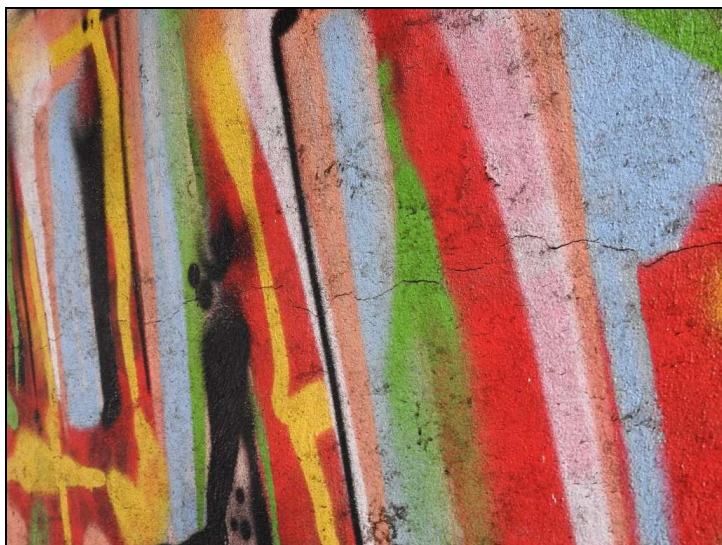
Obr. č. 12 – Opěra O 03 – 4. dilatační celek – vodorovná trhлина

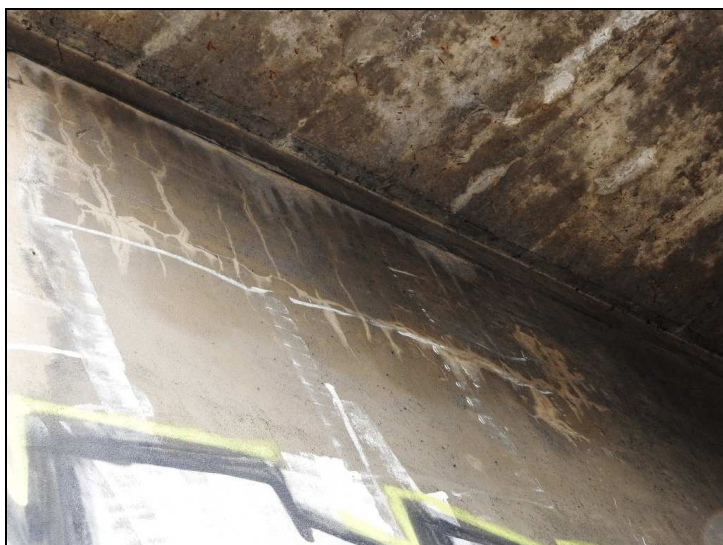
Obr. č. 13 – Opěra O 03 – popraskaná povrchová úprava

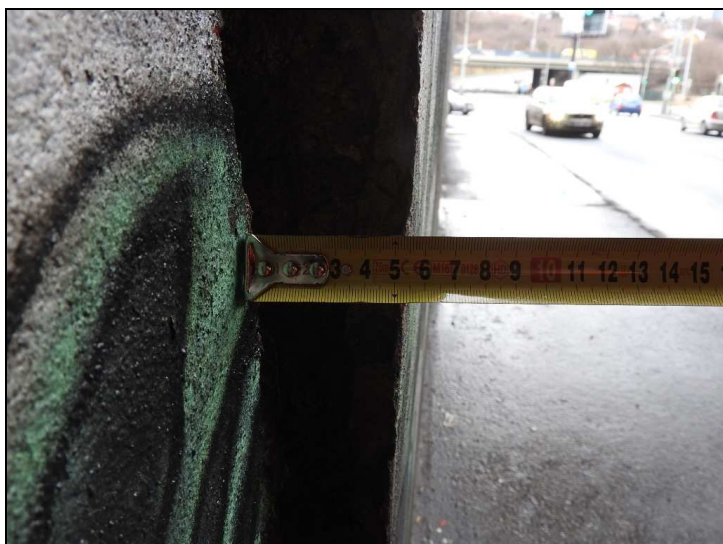
- Křídlo (zeď) vysunutá směrem do otvoru, u opěry O 03 o 60 mm, u opěry O 04 o 30 mm (viz obr. č. 14)
- Povrchová úprava jednotlivě nepravidelně popraskaná
- Křídlo v celé ploše znečištěné spreji (legální)
- V horní části pod římsou trhlina po celé délce, patrné prosakování vody
- V římsě jednotlivé příčné trhliny na celou výšku i šířku
- Horní plocha římsy místy porůstá mechem a lišejníky

Obr. č. 14 – Opěra O 03 – křídlo (zed') vpravo – vysunutě

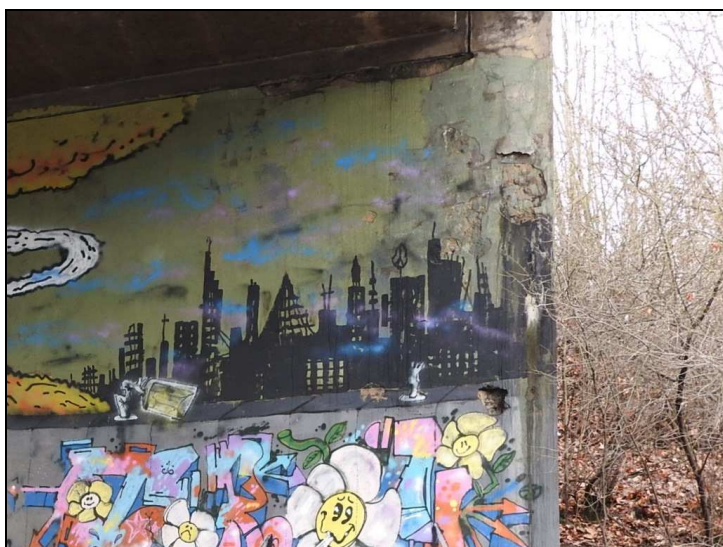
- Vlevo v místě svislé dilatační spáry odpadlá povrchová úprava téměř po celé výšce, na šířku až 500 mm, hrozí další odpadání
- Vlevo v horní části patrné prosakování vody, povrchová úprava vzduť, odpadá, v místě úložné spáry narůstá stromek
- Vpravo v horní části patrné průsaky vody s výluhy pojiva, degradace povrchové úpravy, odpadání (viz obr. č. 15)
- V horní části v místě uložení vodorovná trhlina na celou šířku, šířky do 0,5 mm, místy patrné prosakování vody
- Povrchová úprava jednotlivě nepravidelně popraskaná s drobnými výluhy pojiva
- Vpravo z boční strany v místě dilatační spáry mezi křídlem místy odpadlá povrchová úprava v menších plochách
- Opěra v celé ploše znečištěna spreji (legální)

Obr. č. 15 – Opěra O 04 – vpravo – průsaky vody s výluhy pojiva, degradace povrchové úpravy
