# Protokol o podrobné prohlídce

mostního objektu provedené dle Vyhlášky MD č. 177/95 Sb.,  
a předpisu SZDC S5 Správa mostních objektů

<b>TÚ 0206</b> Praha-Vršovice seř.n.-č.kol. (mimo) – Praha-Radotín (mimo) (vj.kol.)		<b>DÚ 04</b> Praha-Krč – Tunel		<b>evd. km</b>	<b>8,911</b>
<b>Objekt</b>	<b>Most</b>	šířá trať	<b>Vžitý název: Údolní</b>		
délka mostu	<b>19,28 m</b>	počet otvorů	<b>1</b>	počet kolejí na mostě	<b>1</b>
<b>Elektrizace: ano</b>					
<b>Objednatel:</b> SZDC, s.o., OŘ Praha		rychlost na mostě / rychlost traťová [km/h]: 75/75		traťová třída zatížení s přidruženou rychlostí <b>D4-75</b>	
<b>Návrh hodnocení stavebního stavu</b>	<b>2/2</b>	Vedoucí regionálního pracoviště	<b>Vít Šrámek</b>	<b>Rok podrobné prohlídky</b>	<b>2017</b>

# **PROTOKOL O PODROBNÉ PROHLÍDCE**

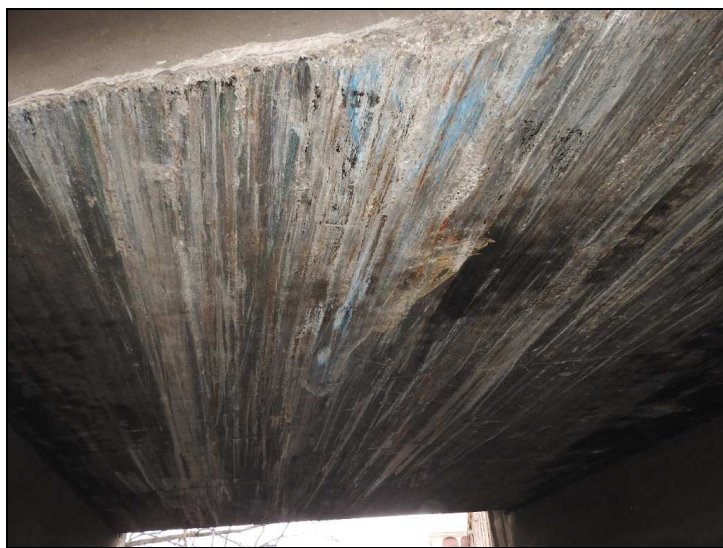
- Z podhledu desky rýhy od průjezdu vozidel po celé šířce, do hloubky až 20 mm (viz obr. č. 1)
- Dolní hrana desky vlevo poškozená od průjezdu vozidel do hloubky až 30 mm (viz obr. č. 2)
- Dolní hrana desky vpravo pouze jednotlivě mírně poškozená od průjezdu vozidel
- Povrchová úprava z levé boční strany desky při dolní hraně místy odpadaná na výšku až 300 mm
- Chování konstrukce při průjezdu vlaku – klidné
- Od PPM 2014 nedošlo k viditelnému zhoršení stavu

- Z podhledu desky rýhy od vozidel do hloubky až 20 mm
- Levá dolní hrana desky porušená od vozidel do hloubky až 30 mm
- Stav říms – degradace materiálů
- Od PPM 2014 nedošlo k viditelnému zhoršení stavu

**Obr. č. 1 – Konstrukce K 01 – rýhy od vozidel z podhledu**

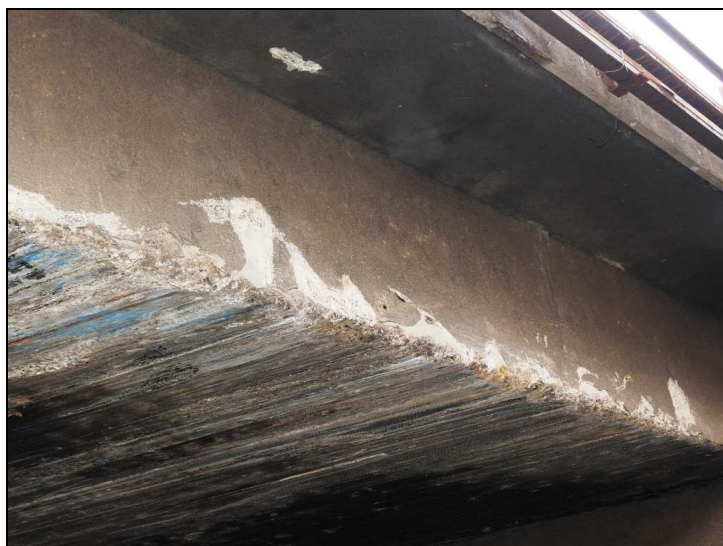
**Obr. č. 2 – Konstrukce K 01 – levá dolní hrana – porušení od vozidel**

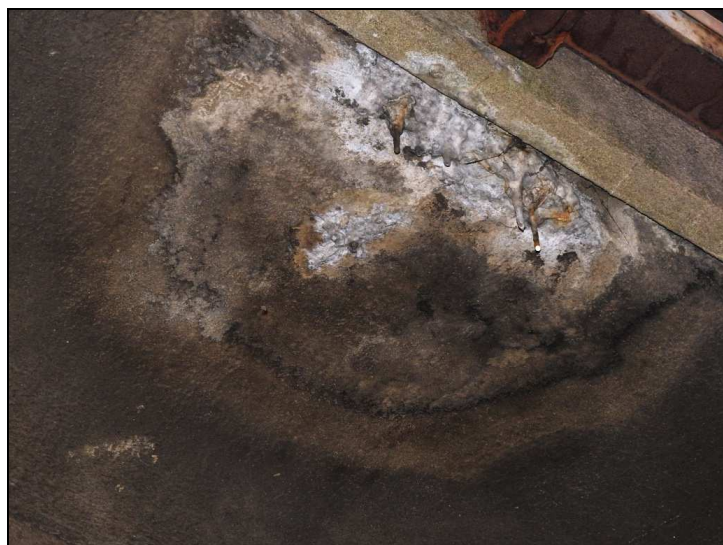
- Vlevo z podhledu římsy ve střední části průsak vody s výluhy pojiva, tvoří se krápníky (viz obr. č. 3)
- Vlevo nad opěrami v místech dilatačních spár povrchová úprava z boční strany odpadlá v délkách až 0,50 m
- Vpravo z podhledu římsy jednotlivé drobné průsaky vody s výluhy pojiva
- Vpravo nad opěrami v místech dilatačních spár povrchová úprava místy odpadlá, degradace betonu, nad O 02 vodorovná trhлина v povrchové úpravě
- Povrchová úprava z bočních stran říms místy popraskaná
- Asfaltová úprava na horních plochách místy rozpraskaná, místy nárůst mechu a drobné vegetace

**Obr. č. 3 – Konstrukce K 01 – římsa vlevo – průsaky vody s výluhy pojiva z podhledu**

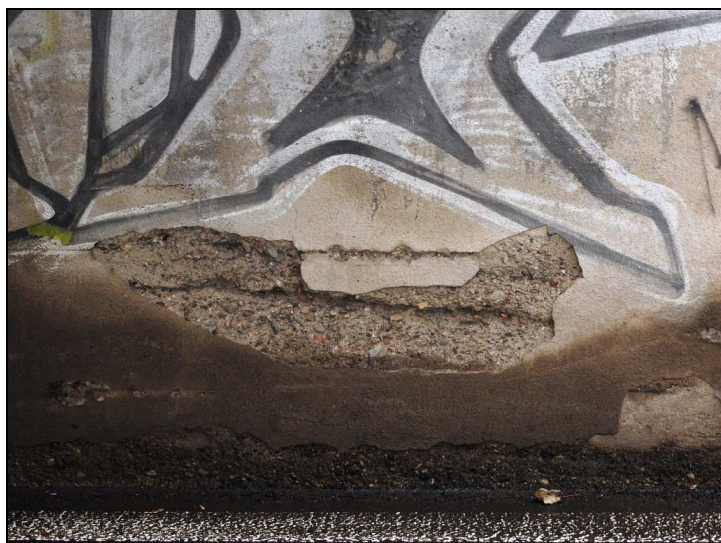
- V dolní části opěry zvětralá, odpadaná povrchová úprava na celou šířku opěry na výšku až 200 mm
- V levé dolní části opěry porušení od vozidel, rýhy do hloubky až 40 mm, odpadá povrchová úprava v ploše 0,50 m<sup>2</sup>, mírná degradace betonu (viz obr. č. 4)
- Cca v polovině výšky opěry vodorovná trhлина v povrchové úpravě, po celé šířce, přechází do bočních stran, šířky až 0,3 mm s drobnými výluhy pojiva (viz obr. č. 5)
- Z bočních stran povrchová úprava místy nepravidelně popraskaná s drobnými průsaky vody a výluhy pojiva
- Pravá hrana opěry v dolní polovině s odpadlou povrchovou úpravou
- Opěra znečištěna spreji
- Od PPM 2014 nedošlo k viditelnému zhoršení stavu

- Trhlíny v povrchových úpravách opěry a křídel s průsaky vody a výluhy pojiva
- V levé dolní části opěry rýhy do hloubky až 40 mm, odpadá povrchová úprava
- Od PPM 2014 nedošlo k viditelnému zhoršení stavu

**Obr. č. 4 – Opěra O 01 – rýhy od vozidel, odpadá povrchová úprava**

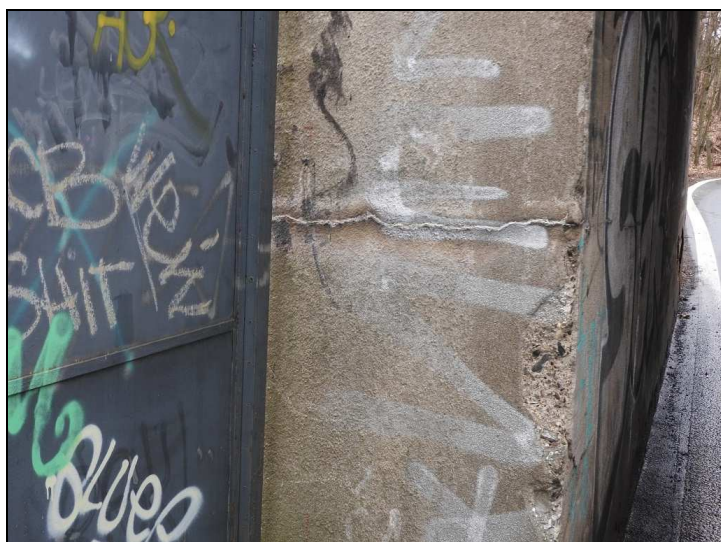
**Obr. č. 5 – Opěra O 01 – vpravo – vodorovná trhlina v povrchové úpravě s průsaky vody a výluhy pojiva**

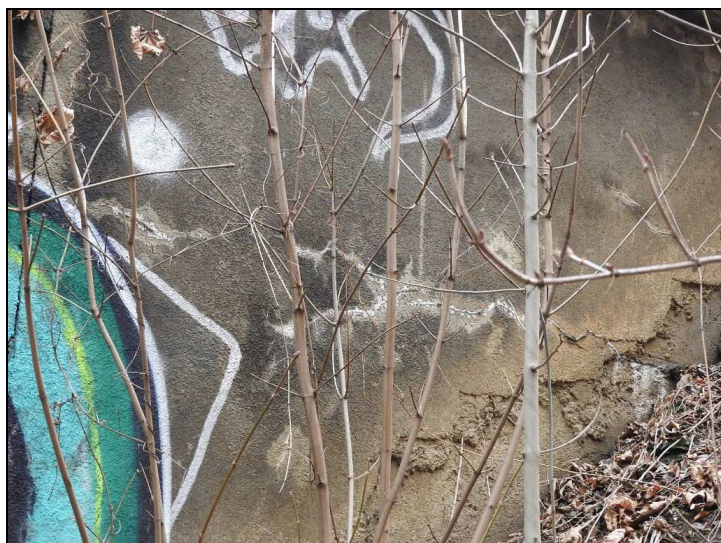
**Obr. č. 6 – Opěra O 01 – křídlo vlevo – trhliny v povrchové úpravě s průsaky vody a výluhy pojiva**

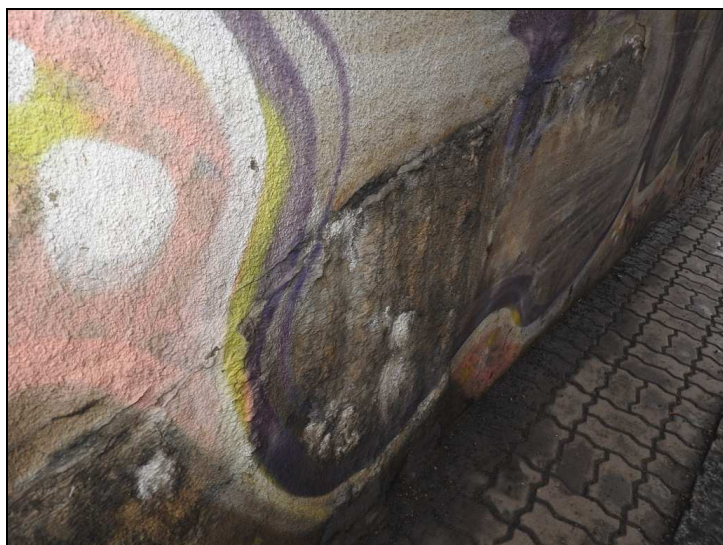
- Vlevo i vpravo v krajích opěry vodorovné trhliny s průsaky vody a výluhy pojiva, šířky až 0,5 mm (viz obr. č. 7)
- Vlevo svislá trhлина od terénu na výšku 1,10 m, šířky až 1 mm
- Vlevo z boční strany 3 x vodorovná trhлина až na celou délku, šířky až 0,5 mm s průsaky vody a výluhy pojiva + všesměrné nepravidelné trhliny s průsaky a výluhy
- Vpravo z boční strany 4 x vodorovná trhлина na celou délku, šířky až 0,5 mm s průsaky vody a výluhy pojiva + všesměrné nepravidelné trhliny s průsaky a výluhy (viz obr. č. 8)
- Povrchová úprava místy nepravidelně popraskaná, s průsaky vody a výluhy pojiva, zejména v krajích
- V dolní části opěry místy odpadání povrchové úpravy, degradace beton do hloubky až 30 mm
- Opěra znečištěna spreji
- Od PPM 2014 nedošlo k viditelnému zhoršení stavu

**Obr. č. 7 – Opěra O 02 – vlevo –  
trhlina v povrchové úpravě  
s průsaky vody a výluhy pojiva**

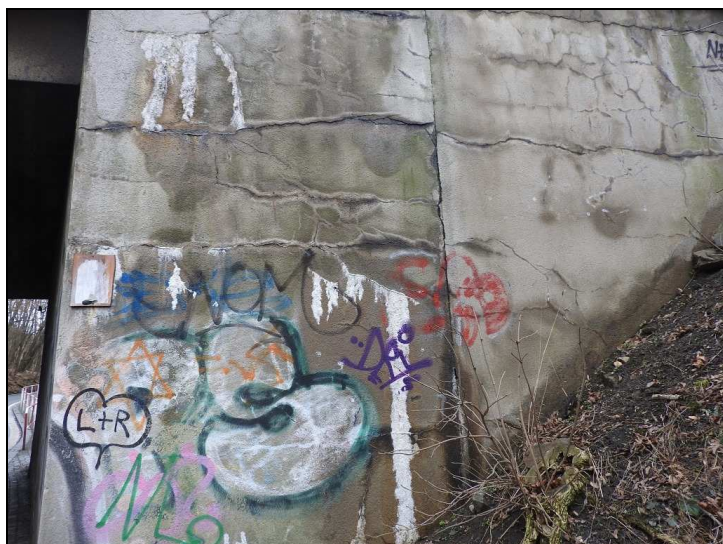
**Obr. č. 8 – Opěra O 02 – vpravo  
z boční strany – trhliny  
v povrchové úpravě s průsaky  
vody a výluhy pojiva**

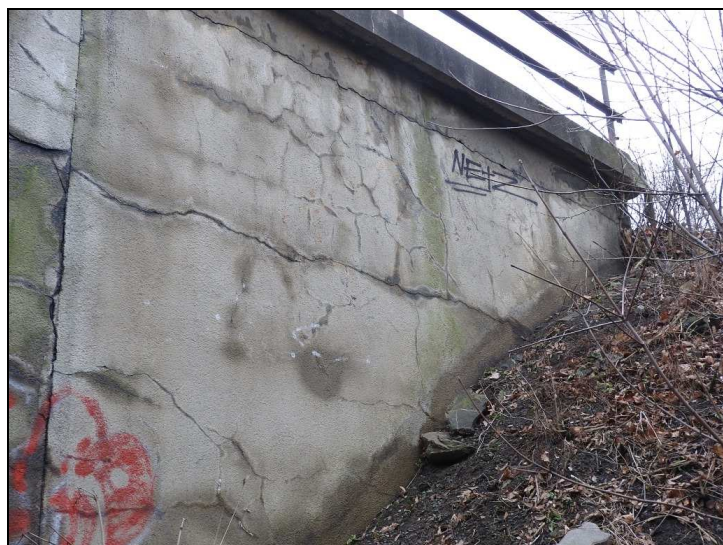
- 2 x vodorovná trhlina v povrchové úpravě na celou délku křídla s průsaky vody a výluhy pojiva + všesměrné nepravidelné trhliny s průsaky vody (viz obr. č. 9)
- Svislá trhlina v dilatační spáře mezi opěrou, v dolní části s průsaky vody a výluhy pojiva
- Pod římsou trhlina po celé délce s průsaky vody
- Povrchová úprava z boční strany římsy jednotlivě popraskaná, v místě dilatace degradovaná, v konci odpadlá
- Asfaltová úprava na horní ploše místy rozpraskaná, místy nárůst mechu a drobné vegetace
- Svahový kužel porůstá drobnou vegetací
- Křídlo znečištěné spreji

**Obr. č. 9 – Opěra O 02 – křídlo  
vpravo – trhliny v povrchové  
úpravě s průsaky vody a výluhy  
pojiva**
