# STAVEBNĚ TECHNICKÝ PRŮZKUM STAVBY

„Rekonstrukce žst. Bystřice pod Hostýnem“

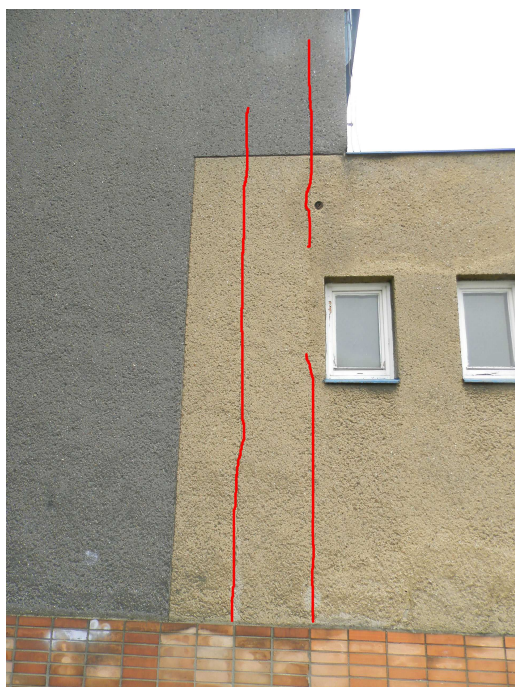
Na tomto objektu lze lokalizovat trhliny, které jsou pravděpodobně způsobené rozdílným sedáním základové konstrukce (přístavba různě vysokých zděných částí, různé přitížení základů od rozdílného pláště) a různou materiálovou skladbou konstrukce s projevem odlišné teplotní dilatace.

Trhliny se vyskytují v oblasti přechodu ŽB. sloupů a vyzdívky štítů. Vlivem teplotní dilatace a namáháním větrem (střídání tlakového a tahového působení) dochází k deformaci ukotvení nosníků, které vynášejí lehký obvodový plášť objektu.

Obr. 5 Trhlina svislá, kopírující ŽB. sloup

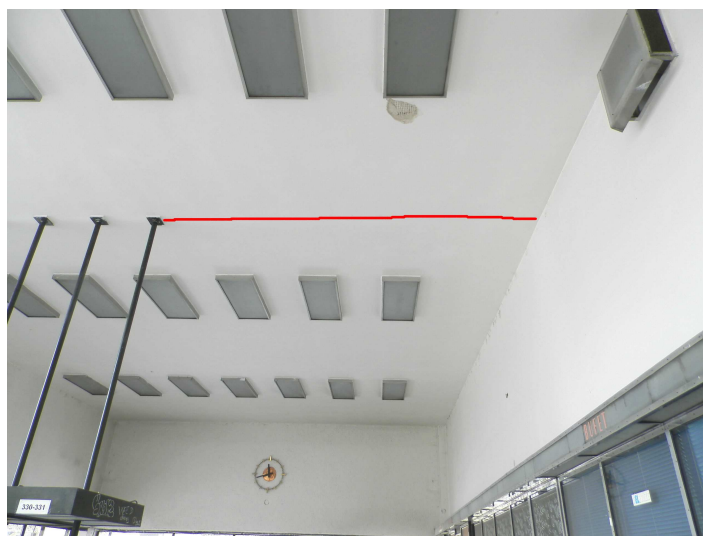
Obr. 6 Trhlina v podhledu

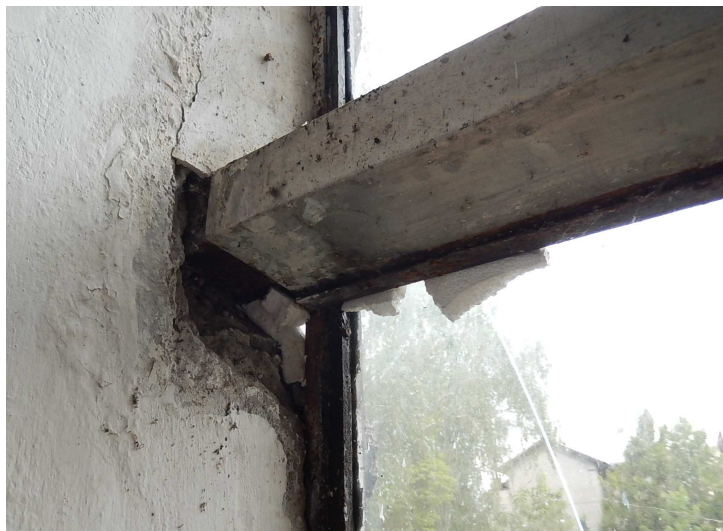
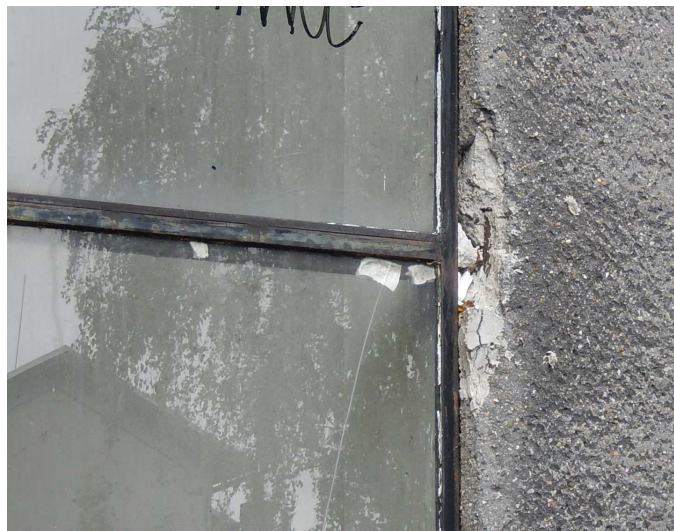
Obr. 7 Vytržení nosníku opláštění

Obr. 8 Vytržení nosníku opláštění

Hydroizolace podlah a navazujících konstrukcí bude třeba v celém rozsahu obnovit. Nosná konstrukce lehkého obvodového pláště bude třeba repasovat a překotvit. Při případné výměně pláště (doporučené) bude nutná celková výměna této konstrukce.

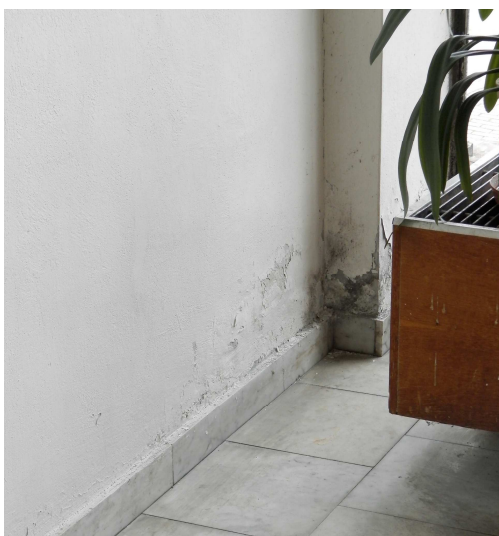
Dále lze v hale lokalizovat poruchy vzniklé vztlínáním vlhkosti do zděných konstrukcí. Pravděpodobně došlo k narušení hydroizolační vrstvy, která je provedena v úrovni pod podlahu a na rozhraní ŽB. soklů a vyzdívek, nebo nebyla hydroizolace při stavbě řádně provedena.

Obr. 9 Vztlínání vlhkosti

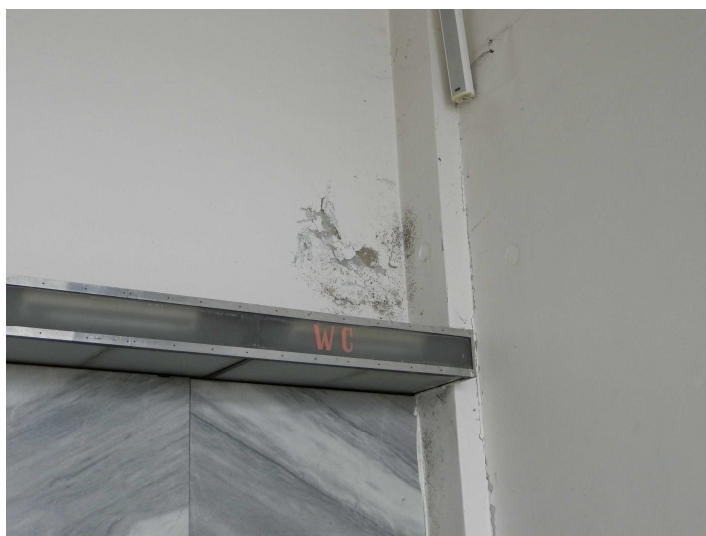
Obr. 10 Vlhkostní projevy v návaznosti na objekt WC

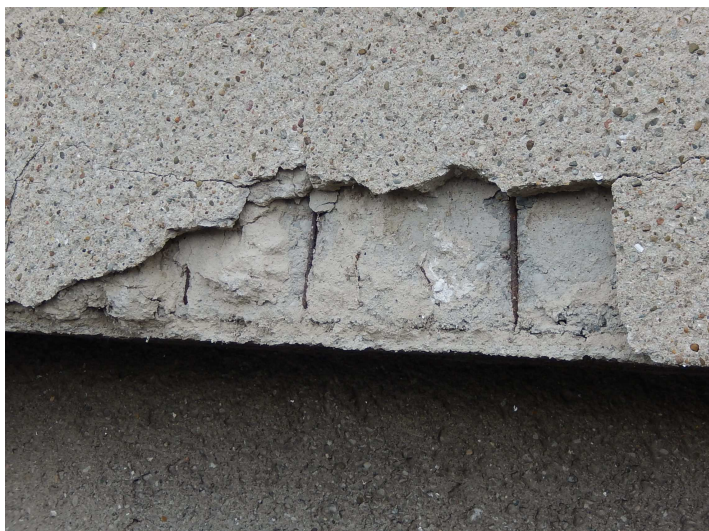
Železobetonové věnce a pravděpodobně i ostatní železobetonové konstrukce objektu mají nedostatečnou krycí vrstvu výztuže z pohledu dnešních norem a poznatků. Tento jev je nejvíce znatelný v návaznosti na jednopodlažní objekt veřejného WC, kde je krycí betonová vrstva zcela zkarbonatovaná a degradovaná. Díky tomu dochází ke korozi výztuže, která zvětšuje objem, a krycí vrstva společně s omítkami odpadá. Výztuž je v těchto místech zcela odhalená a koroze se šíří hlouběji pod povrch železobetonového průřezu. Šíření poruchy se projevilo i během zpracování tohoto průzkumu. Při prohlídce v dubnu 2017 byly na omítce nad částí veřejného WC diagnostikovány trhliny. Při revizní prohlídce v červenci 2018 už byly na části ŽB. věnce omítky zcela odpadlé.

Obr. 11 Koroze výztuže

Železobetonové konstrukce objektu jsou napadené korozí výztuže a betonu a bude nutné je sanovat v celém rozsahu (odstranění degradovaných vrstev betonu a výztuže, sanace výztuže pomocí nátěrů na výztuž, zdrsnění betonu, aplikace adhezního můstku a vyspravení a obnova krycích vrstev včetně jejich navýšení pomocí reprofilační malty na beton).

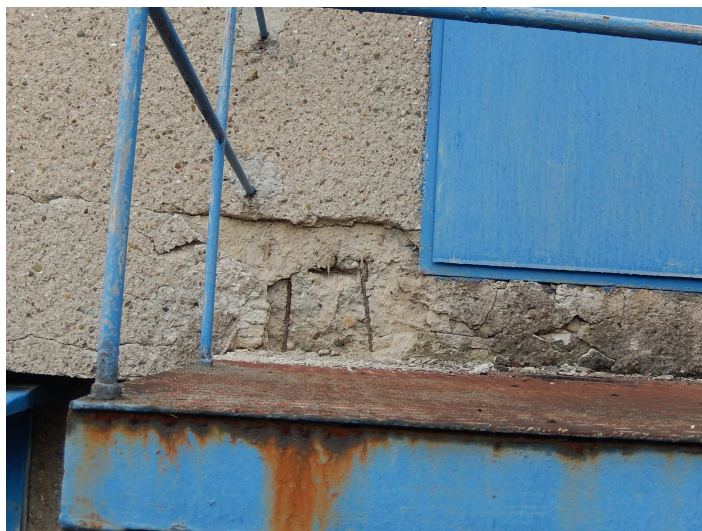
Obr. 12 Koroze výztuže + koroze OK plošiny

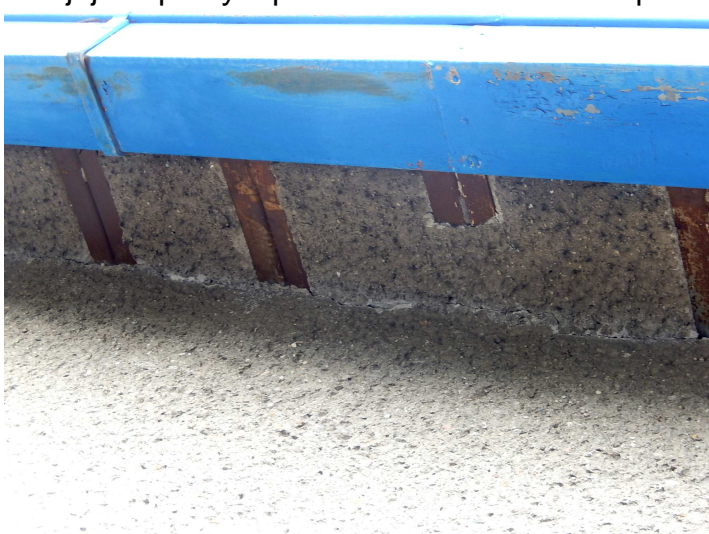
U ocelových konstrukcí vstupní haly - ocelový přístřešek vstupu, nosníky přesahu střechy, aj., se vyskytuje koroze ocelových prvků. Koroze je převážně povrchová, místy však zasahuje i hlouběji a oslabuje ocelové průřezy. Degradace povrchové ochrany vznikla pravděpodobně neobnovením korozní ochrany po uplynutí její životnosti, případně jejím špatným původním návrhem nebo provedením.

Obr. 13 Koroze nosníků střechy

Ostatní ocelové konstrukce budou nahrazeny nebo budou očištěny od projevů koroze a bude provedena nová protikorozní ochrana ocelových prvků (dle významu prvku a ekonomického vyhodnocení).

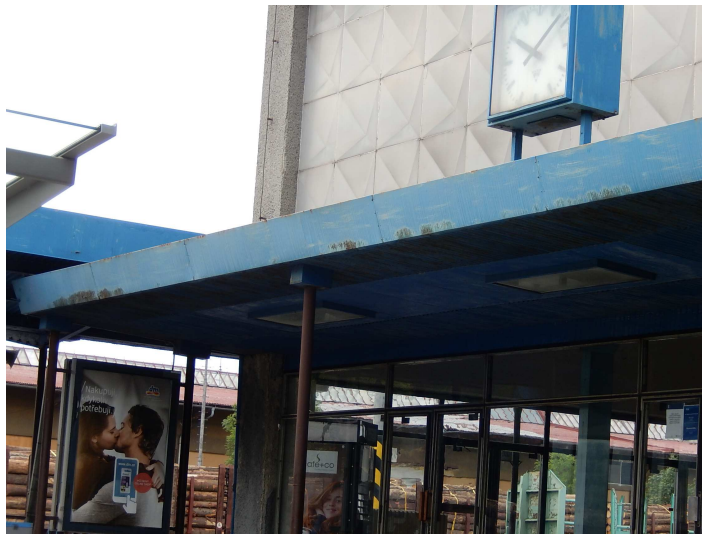
Obr. 14 Degradace přístřešku vstupu

Ocelová konstrukce hlavního vstupu bude natolik ovlivněná stavebními zásahy prováděnými při sanaci vestibulu, že pravděpodobně nebude možné její zachování, případné rozebrání a repase.

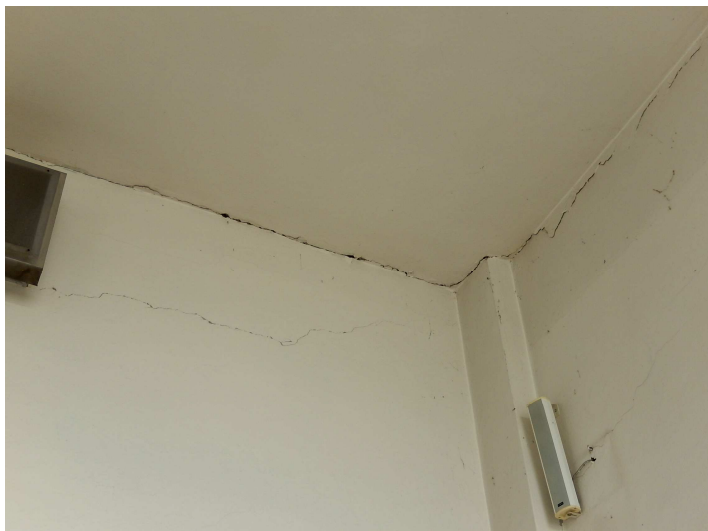
Při prohlídce střechy objektu byla provedena opakovaná zkouška odezvy konstrukce na dynamické zatížení jednotkovým břemenem (zkouška poskokem). Při této zkoušce byla zjištěna značná odezva střešní konstrukce a značné chvění šířící se od místa zkoušky a následně zpět. Tento projev značí použití měkké střešní konstrukce případné dosažení mezního stavu použitelnosti konstrukce. Tato vada se projevuje i uvnitř vestibulu, kde dochází vlivem chvění k praskání a odpadávání omítky stropního podhledu. V místě návaznosti střechy na svislé nosné konstrukce lze lokalizovat i trhliny na rozhraní těchto konstrukcí.

Obr. 15 Trhlina na rozhraní střeška/stěna

Pro budoucí využití této části je nutná výměna střešního pláště a eventuálně i zateplení objektu. Je nutné prověřit nosnou konstrukci střechy a provést její statický výpočet, jelikož výrazná dynamická odezva střechy není přípustná a z pohledu ČSN ISO 13822 kap. 8.2 nelze tuto část konstrukce hodnotit jako provozuschopnou na základě dřívější uspokojivé způsobilosti. Lze s určitou pravděpodobností tvrdit, že konstrukce při statickém výpočtu dle aktuálně platných norem nevyhoví a bude nutná její sanace, zesílení, případně výměna. Takový zásah však znamená statický výpočet i ostatních konstrukcí vestibulu, u kterých můžeme dojít ke stejným závěrům jako u střechy.

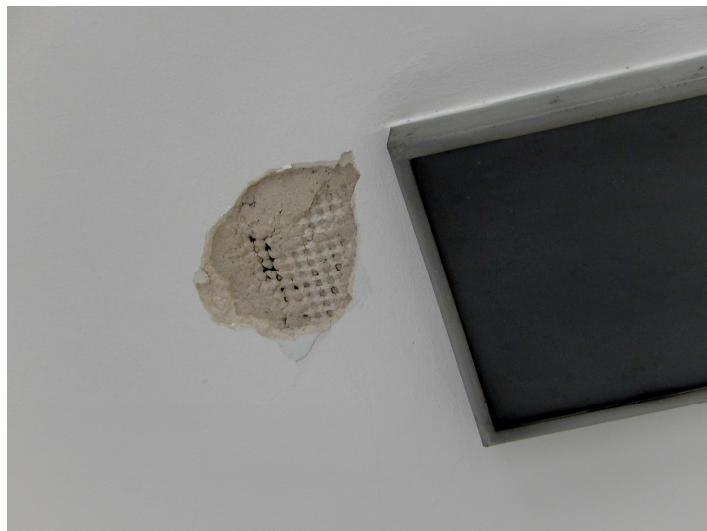
Obr. 16 Odpadávání omítky podhledu

Po detailním průzkumu bude nutné obnovit veškeré omítky, podhledy a další prvky objektu.

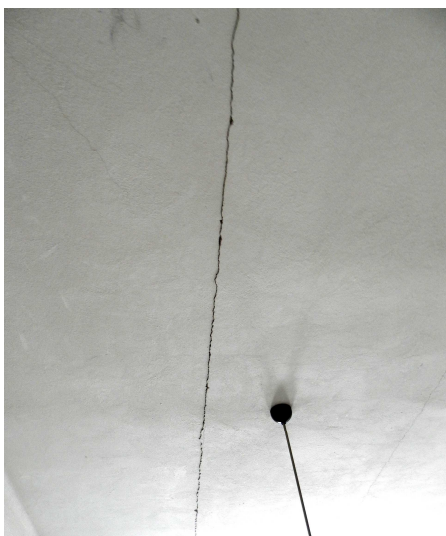
Ve všech částech zděného objektu lze lokalizovat trhliny různých šířek mezi stropními panely, které jsou pro tyto stropní konstrukce typické. Spárami mezi panely zatéká, viz dále.

Obr. 17 Trhlina mezi PZD deskami

Pro budoucí využití této části je nutná výměna střešního pláště, jeho přespádování a eventuálně i zateplení střechy a objektu. Z důvodu velkého zatékání do konstrukcí bude nutné důkladné prověření míry degradace nosných PZD desek. Trhliny mezi stropními a střešními panely nelze nikdy zcela odstranit, jelikož se jedná o charakterovou vlastnost této konstrukce. Řada správců volila skrytí trhlin pomocí SDK podhledů, které však nesmí přitížit stávající konstrukce. Používá se tedy v případě souběhu s výměnou skladby podlah a střechy a použití lehkých izolací a lehčených betonů do těchto skladeb. V případě nesplnění podmínek je nutný nový statický výpočet těchto konstrukcí.

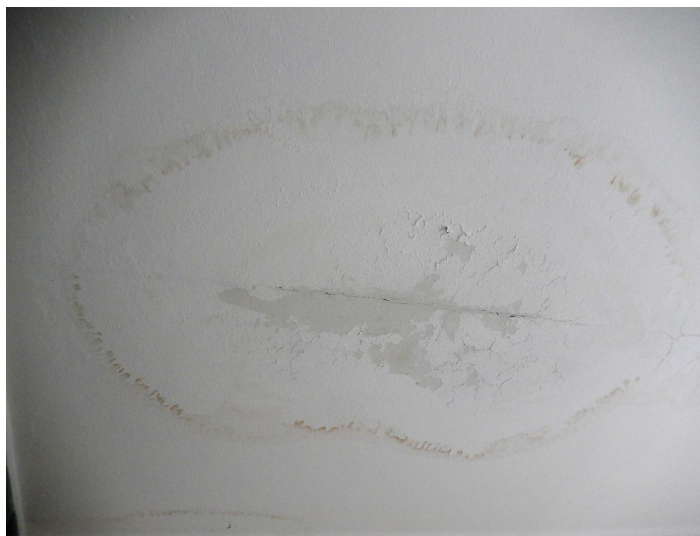
Obr. 18 Trhlina mezi PZD deskami + zatékání vody

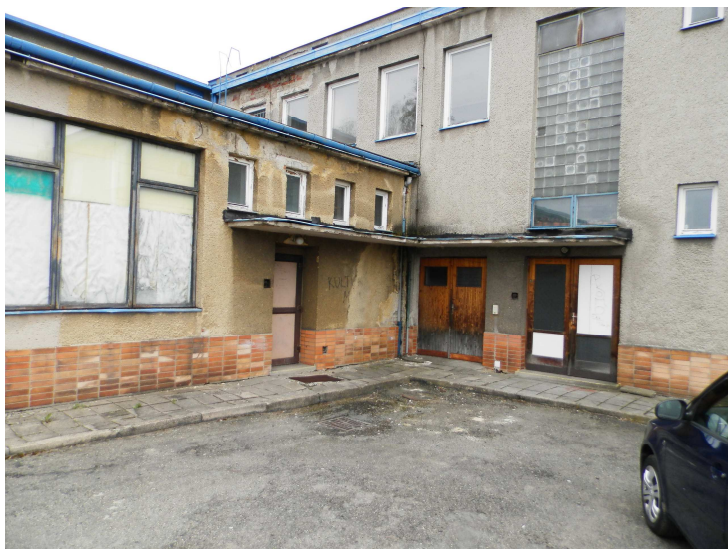
Do celého objektu výrazně zatéká převážně střechou, ale i nedostatečně funkčními dešťovými žlaby a svody a špatně provedenými detaily (oplechování, apod.). Střešní konstrukce je špatně spádovaná a na střeše se tvoří rybníčky. Zatékání do objektu bylo v minulosti značné a není doposud zcela eliminováno. Projevy od zatékání střechou lze lokalizovat v celém rozsahu 2. NP - mapy na podlaze ve 2. NP, odpadávající omítky, apod. Lokálně zatékalo až do 1. NP. Správce objektu provedl lokální opravy střešního pláště tvořeného asfaltovými pásy. Tato oprava nebyla provedena kvalitně, nové pásy nejsou dobře nataveny a od původního pláště se samovolně oddělují.

Obr. 19 Zatékání po fasádě (nefunkční okap)

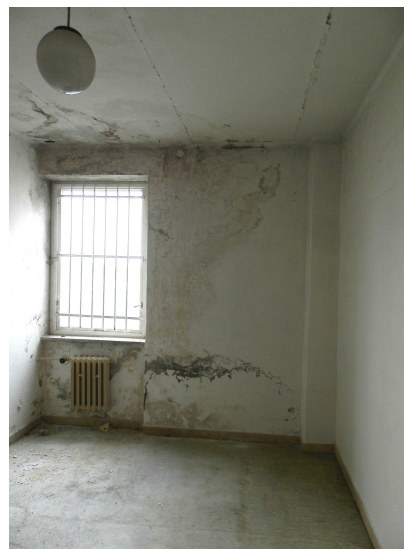
Obr. 20 Projevy zatékání

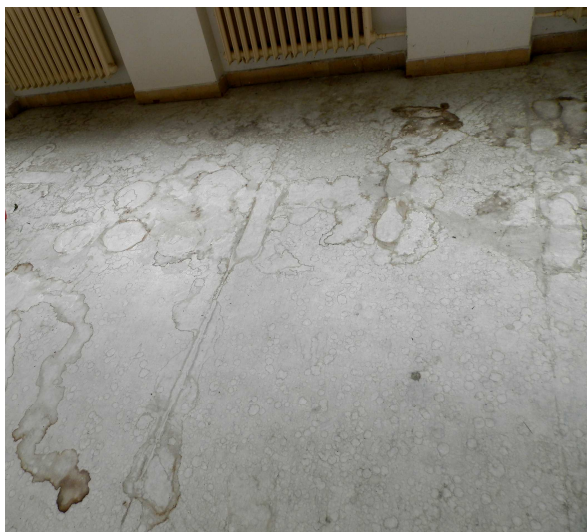
Obr. 21 Mapy na podlaze 2. NP

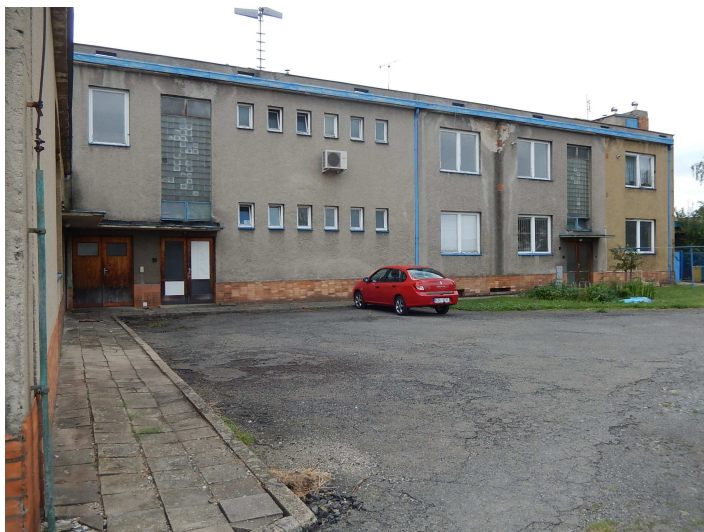
Obr. 22 Zatékání po fasádě (nefunkční okap)

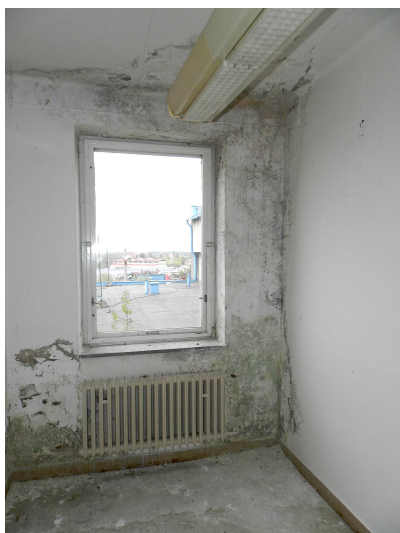
Obr. 23 Projevy zatékání

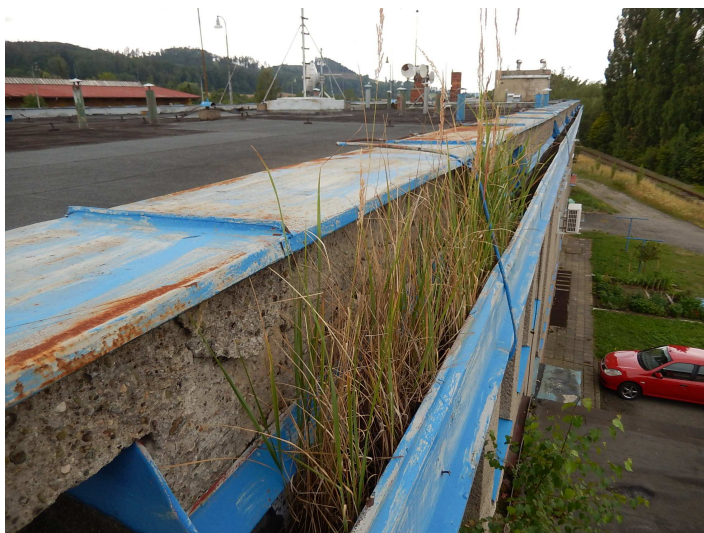
Obr. 24 Nefunkční okap

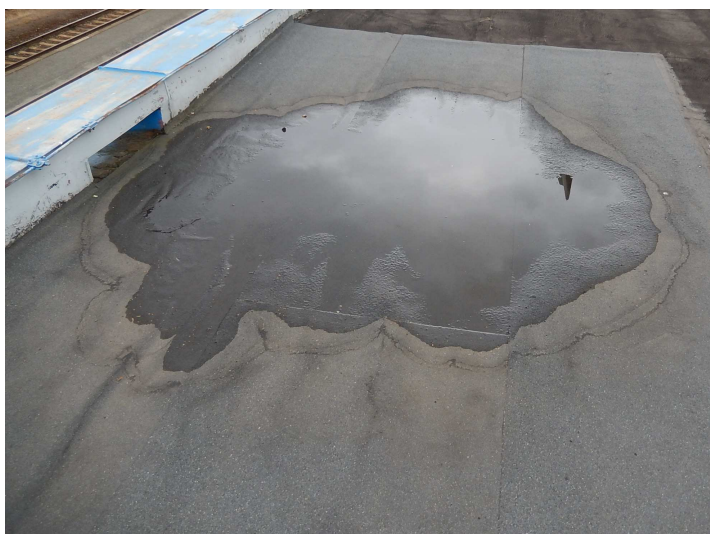
Obr. 25 Špatné spádování střechy

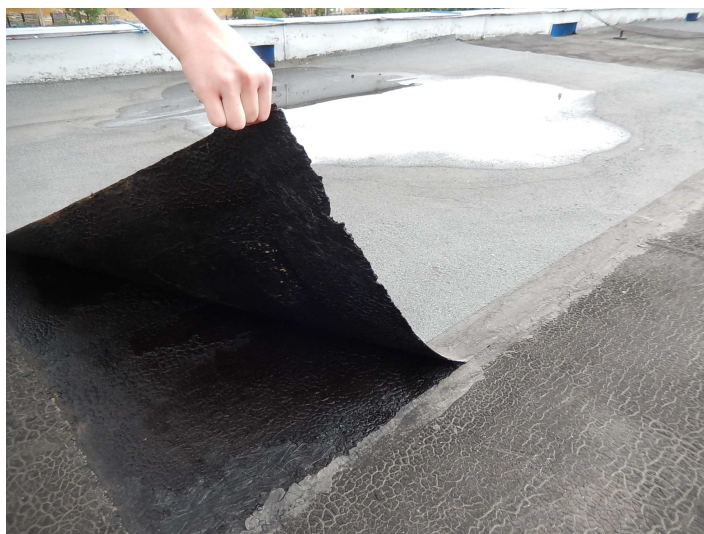
Obr. 26 Nekvalitně provedená oprava

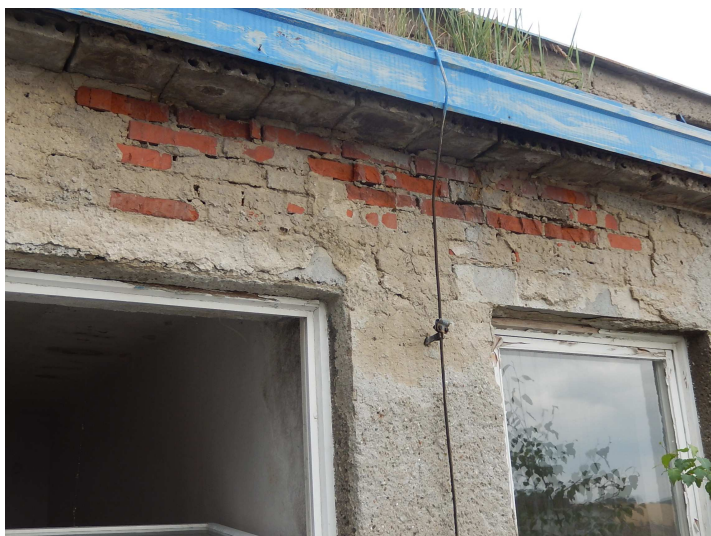
Obr. 27 Odpadávání zasolené omítky

Zasolené omítky od zvýšené vlhkosti ve zdivu je nutné odstranit, ošetřit a nahradit vhodnou sanační omítkou. Bude nutná obnova hydroizolace podlah a podsklepené části a současně výměna či doplnění drenážních a odvodňovacích systémů.

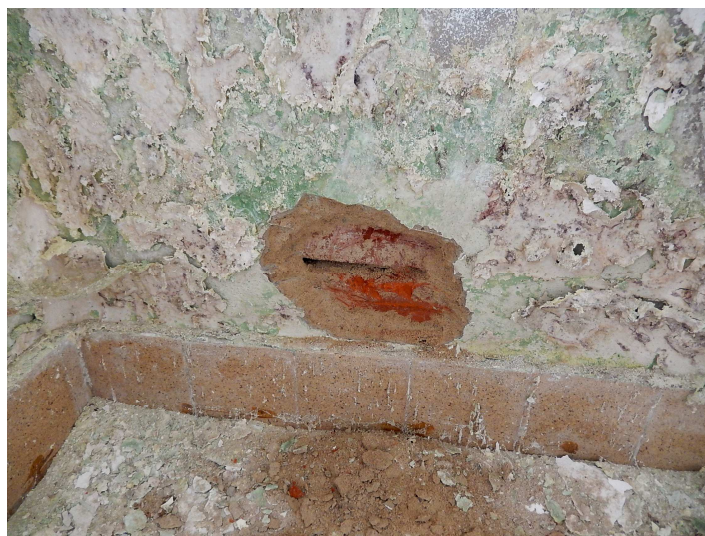
Obr. 28 Sonda do zasolené omítky

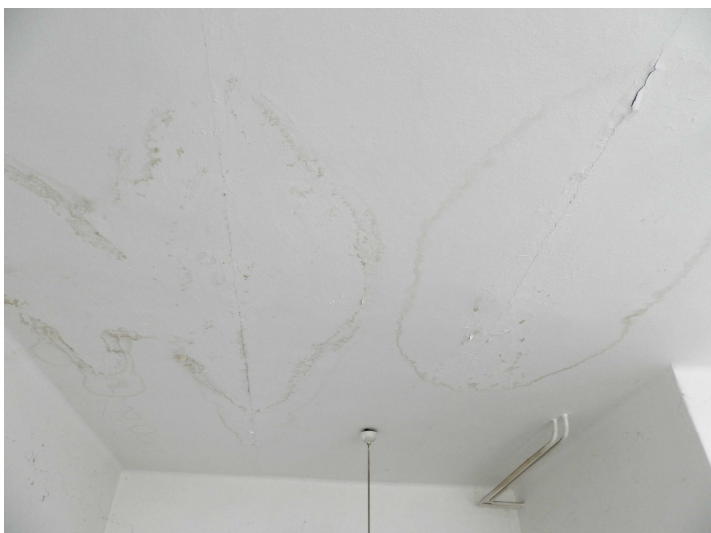
Obr. 29 Zatékání do 1. NP

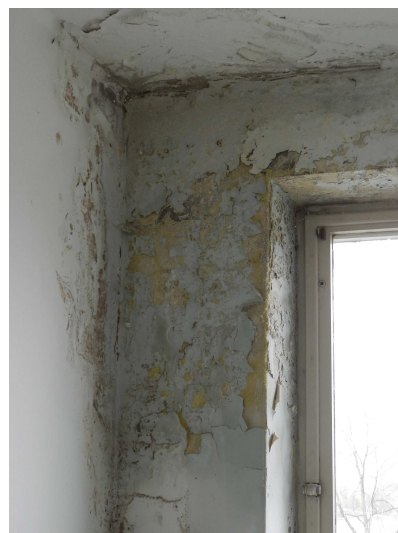
Obr. 30 Projevy zatékání

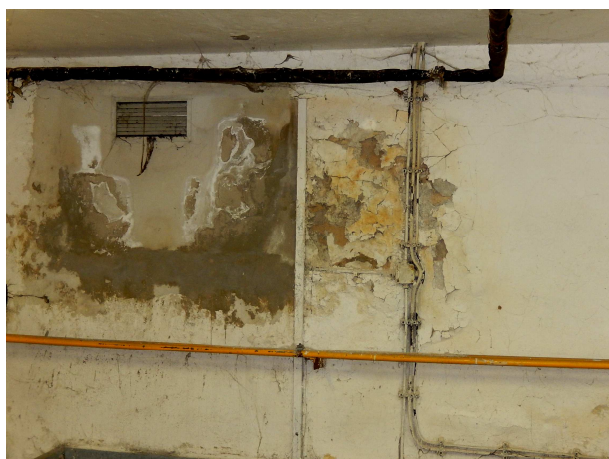
V podsklepené části objektu se objevují značné vlhkostní poruchy od zemní vlhkosti z důvodu nefunkční nebo chybějící hydroizolace eventuálně nefunkčním drenážním systémem. Hladina spodní vody je v dosahu základové spáry tohoto dilatačního celku.

Obr. 31 Projevy zemní vlhkosti ve sklepním prostoru

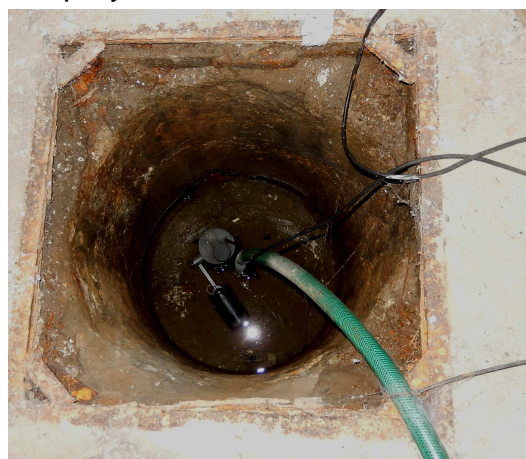
Obr. 32 Hladina spodní vody

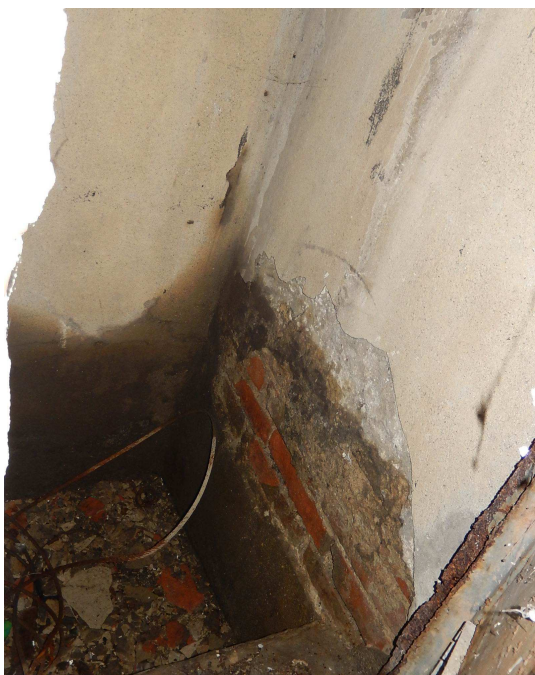
Obr. 33 Vlhkost ve sklepním prostoru

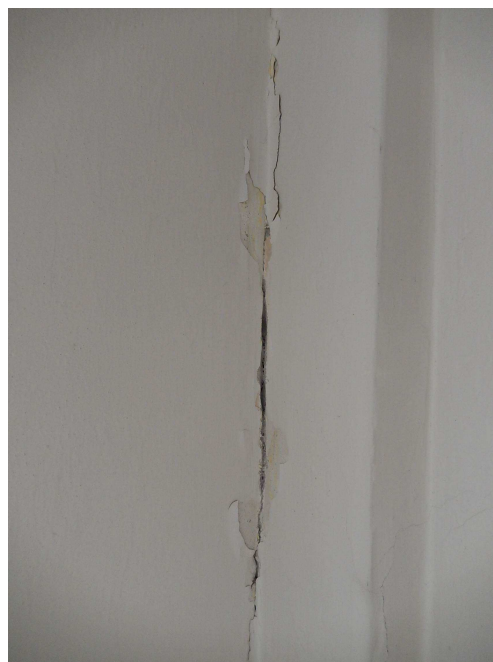
Obr. 34 Trhliny na rozhraní příčka/nosná zeď

Pravděpodobně vlivem poklesu základové spáry došlo popraskání zděných příček v objektu (smykové trhliny). Trhliny rozdílných šířek cca 2,5 – 3,0 mm prostupují skrz zdivo příčky. Objevily se také trhliny na rozhraní příček a nosného obvodového zdiva. V minulosti byla tato porucha zapravena (trhliny byly přetmeleny), nicméně trhliny se opětovně prokreslily. Z toho důvodu lze předjímat, že jsou trhliny stále aktivní a nebyla odstraněna příčina poruchy, pouze následek.

Narušené příčky v objektu budou odstraněny a nahrazeny.

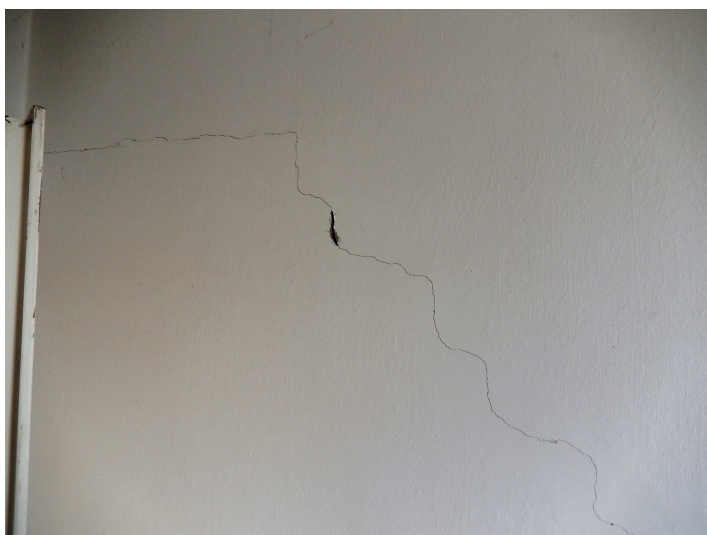
Obr. 35 Trhliny v příčce

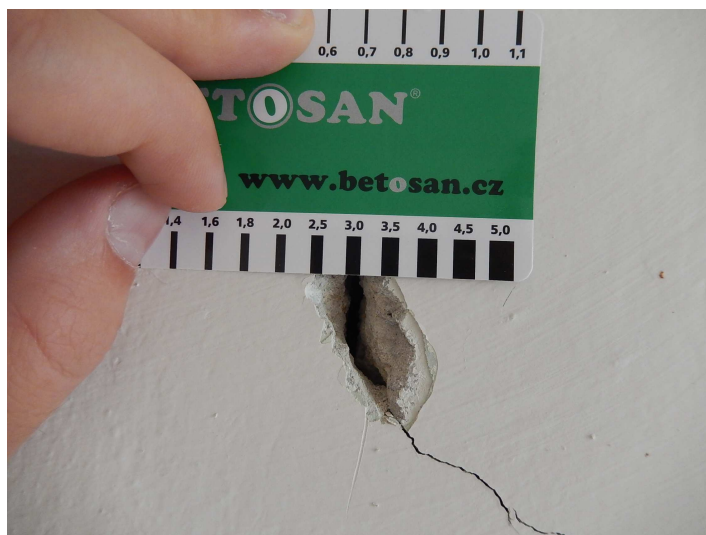
Obr. 36 Detail trhliny

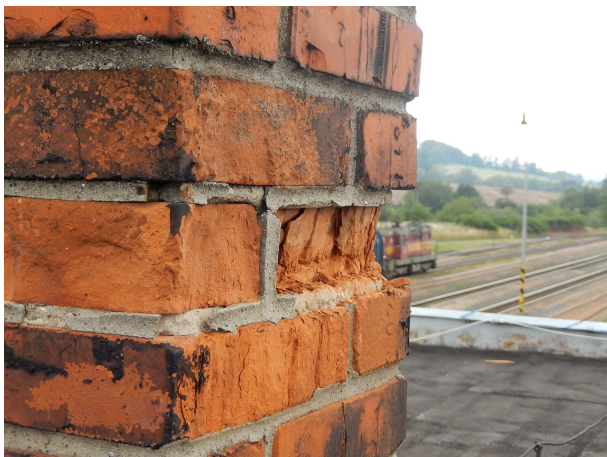
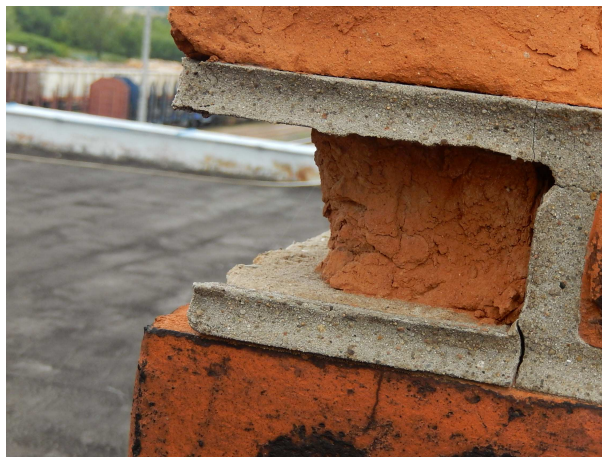
Vlivem degradace komínových cihel dochází k rozpadu komínových těles nad střešní rovinou.

Obr. 37 Rozpad komínových těles

Obr. 38 Rozpad komínových těles

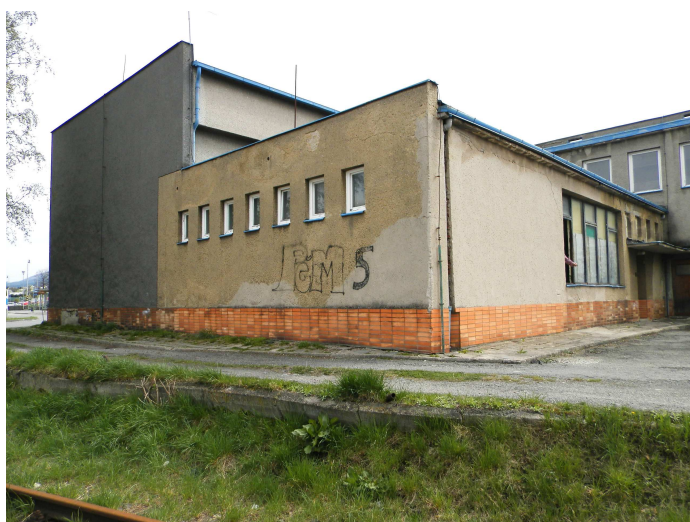
Obr. 39 Pohled na objekt  
(rozdílná barevnost soklu a fasády)

Prakticky na celé této části se projevuje porucha od nerovnoměrného sednutí základové konstrukce, kdy severozápadní roh objektu nadměrně sedl. Sedání bylo s největší pravděpodobností vyvoláno podmáčením základové spáry v tomto místě vlivem nefunkční nebo porušené kanalizace (dešťová – střešní svod/splašková – WC).

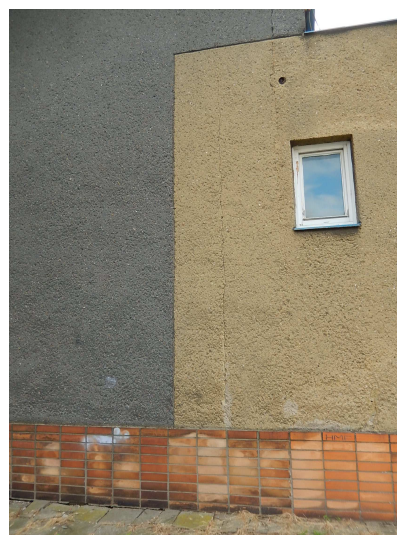
Obr. 40 Rozdílná barevnost soklu

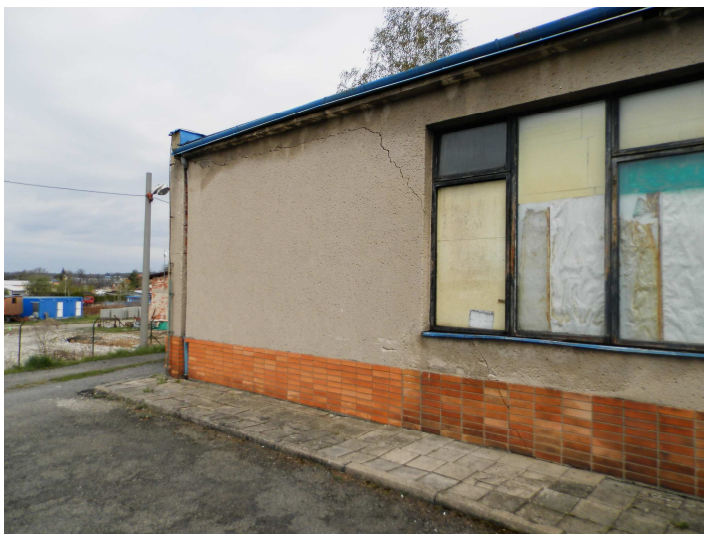
Obr. 41 Pohled na objekt (rozdílná barevnost soklu)

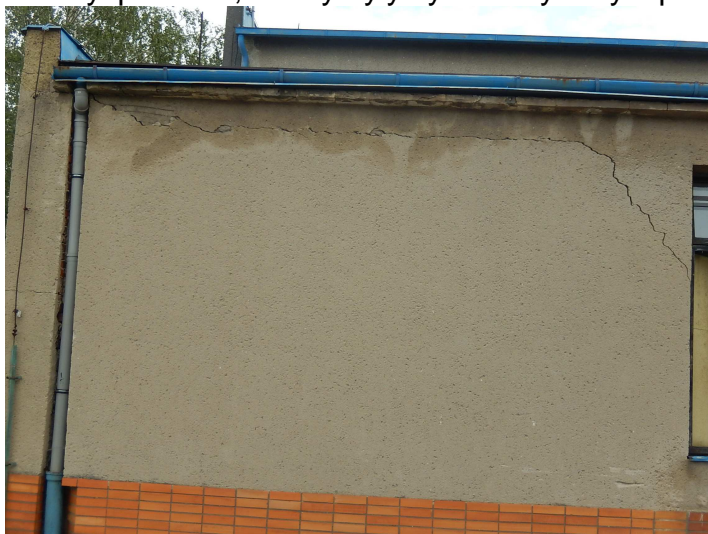
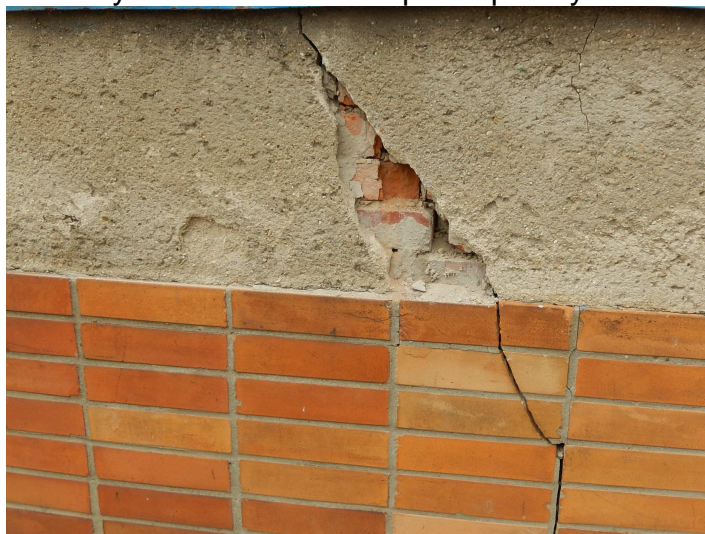
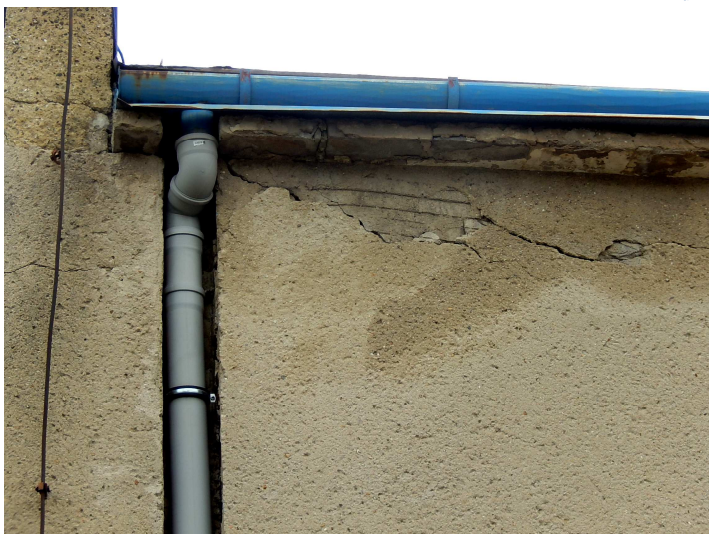
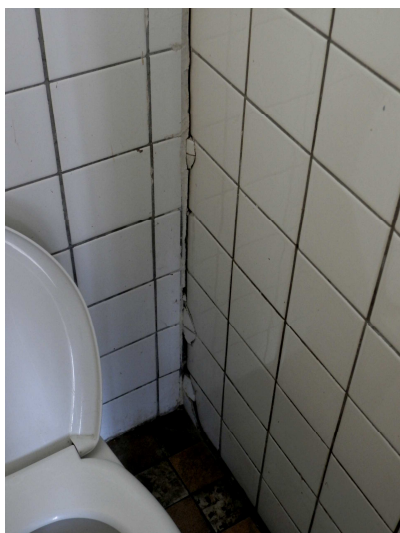
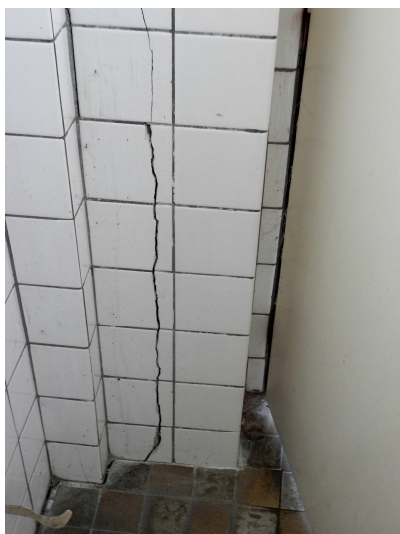
Sedání vyvolalo narušení konstrukcí ve formě trhlin prostupující celým jednopodlažním objektem (obklady WC, obvodová nosná zeď, příčky, trhliny v úrovni stropní konstrukce a mezi stropními panely). K narušení tohoto rozsahu přispělo i nevhodně vyřešené provázání s ostatními částmi výpravní budovy, které nejsou vzájemně ani dobře propojeny ani dilatovány.

Obr. 42 Trhliny

Obr. 43 Trhliny

Obr. 44 Trhliny

Obr. 46 Trhliny

Obr. 48 Trhliny

V případě využití tohoto objektu by nejprve musela být odstraněna příčina sedání severozápadní části a po té následovat sanace poruchy včetně zesílení objektu např. pomocí sepnutí konstrukce, sešívání trhlin, aj., které by zamezovaly šíření trhlin a dalším projevům této poruchy.

Vzhledem k rozsáhlosti poruchy a její technologicky náročné sanaci není efektivní tuto část opravovat. Při požadavku na její budoucí využití je vhodnější tuto část demolovat a vybudovat novou.

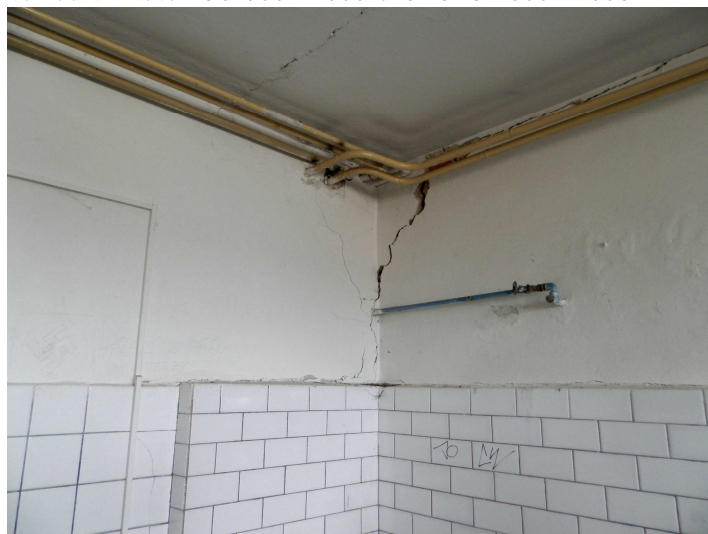
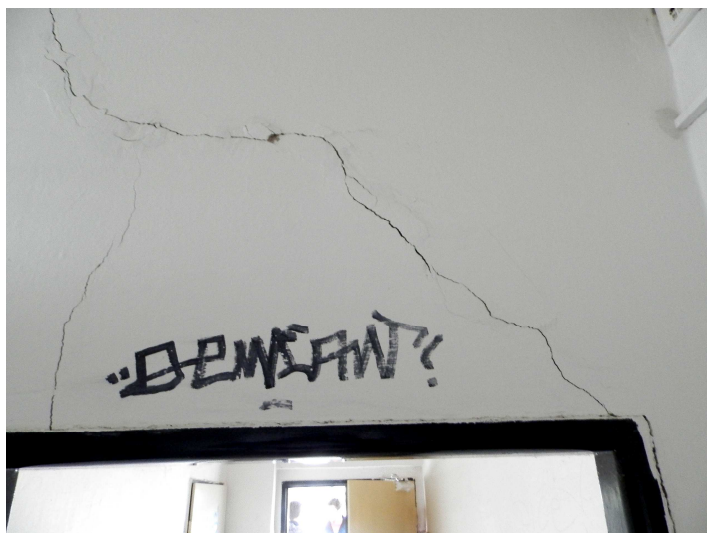
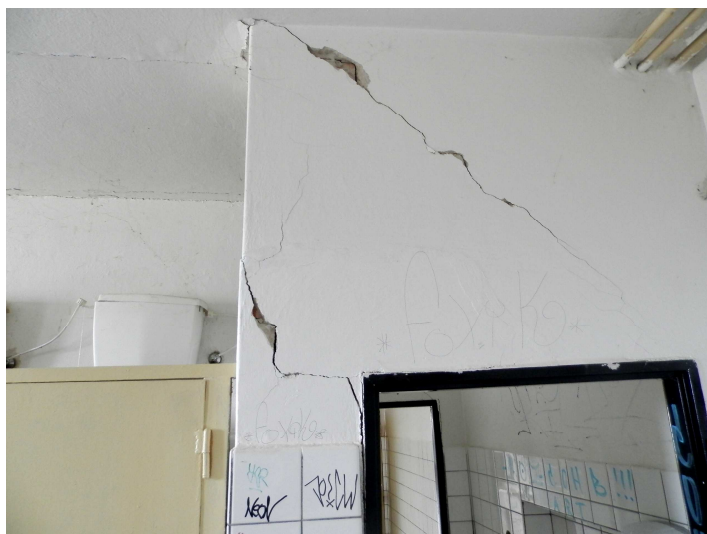
V průběhu projekčních prací (rok 2017/2018) byla vnitřní část veřejných WC vyspravena, trhliny byly vytmeleny a byla provedena výmalba. Nedošlo k opravě příčiny.

Obr. 45 Trhliny (v současnosti zatmelené)

Obr. 47 Trhliny (v současnosti zatmelené)

Obr. 49 Trhliny (v současnosti zatmelené)

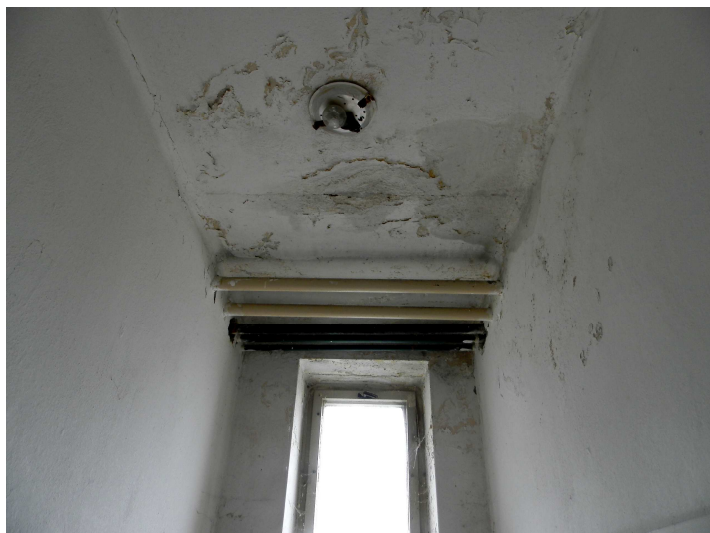
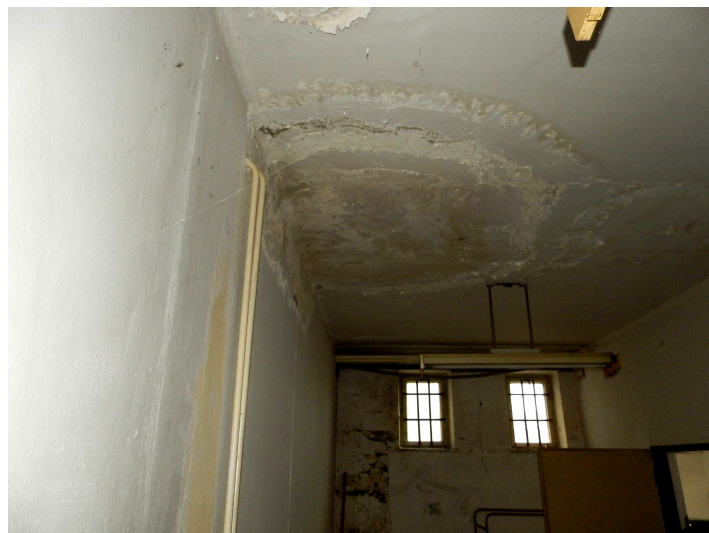
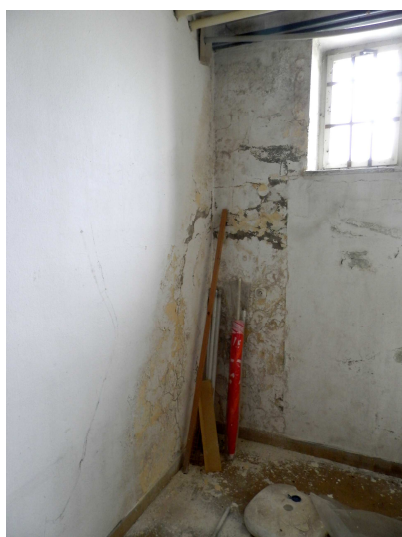
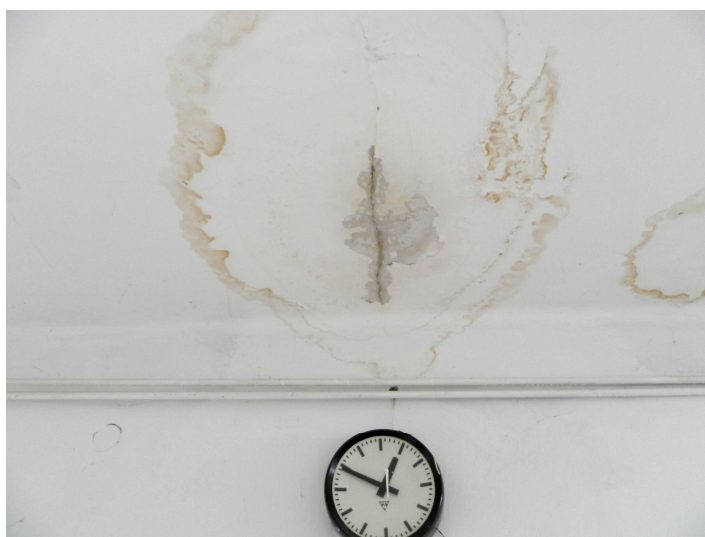
Do celého objektu výrazně zatéká střešní konstrukcí. Dále lze lokalizovat poruchy vzniklé vzlínáním vlhkosti do zděných konstrukcí. Pravděpodobně došlo k narušení hydroizolační vrstvy, která je provedena v úrovni pod podlahu a na rozhraní ŽB. soklů a vyzdívek, nebo nebyla hydroizolace při stavbě řádně provedena.

Obr. 50 Projevy zatékání

Obr. 51 Projevy zatékání

Obr. 52 Projevy zatékání

Obr. 53 Projevy zatékání

Dále by musela být obnovena střešní krytina z asfaltových pásů, veškeré omítky a hydroizolace. Vhodné by bylo doplnit objekt o tepelnou izolaci střechy, podlah a stěn.

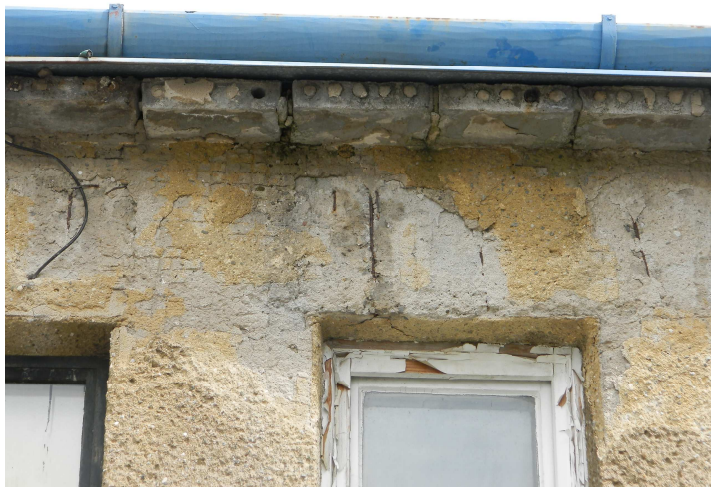
Železobetonové monolitické překlady/věnce mají nedostatečnou krycí vrstvu výztuže z pohledu dnešních norem a poznatků, krycí betonová vrstva je zcela zkarbonatovaná a degradovaná. Tímto vlivem dochází ke korozi výztuže, která se vlivem koroze rozpíná, a krycí vrstva společně s omítkami odpadává. Výztuž je v těchto místech zcela odhalena a koroze se šíří hlouběji pod povrch železobetonového průřezu.

Obr. 54 Koroze výztuže

Korozi napadené prvky železobetonu by bylo třeba sanovat, rozsah viz výše.

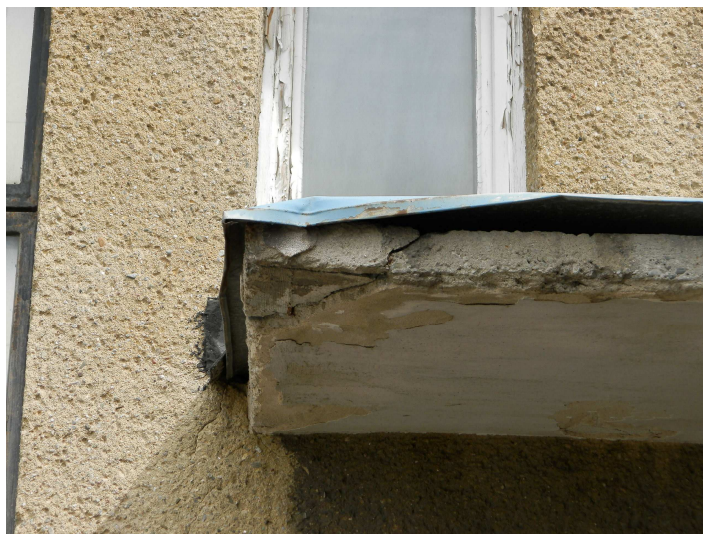
Obr. 55 Koroze výztuže a destrukce ŽB. stříšky

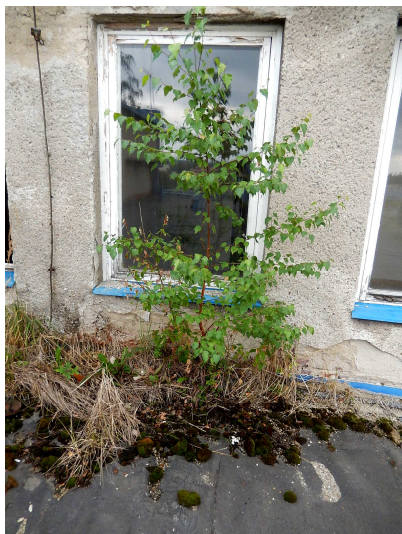
Obr. 56 Vegetace na střeše jednopodlažní části

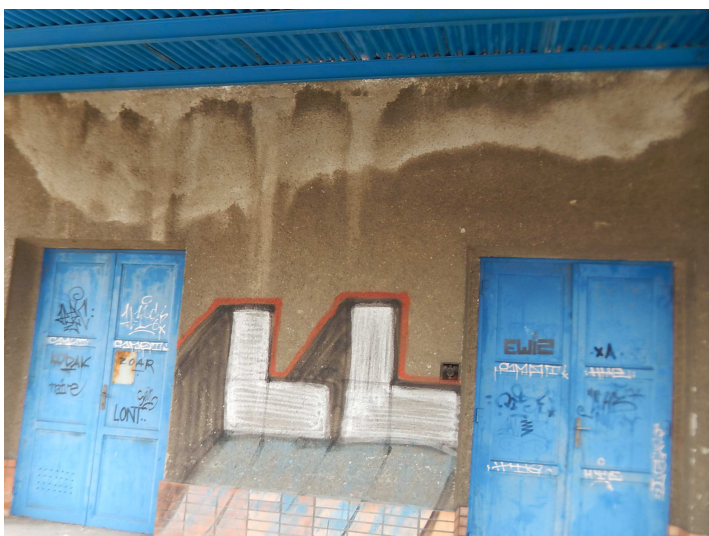
Vlivem špatně provedených detailů střešního pláště teče srážková voda po fasádě výpravní budovy a skladu, kterou degraduje. Voda rovněž zatéká do části opatřené podhledem, který se rozpadá. Podhled byl lokálně zajištěn proti pádu a možnému úrazu cestujících.

Obr. 59 Degradace fasády skladu

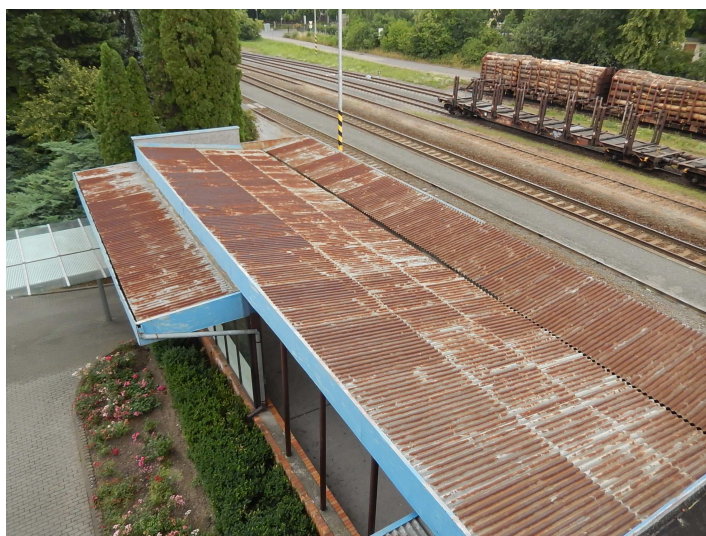
Ocelová konstrukce je lokálně narušená korozí. Ocelový vlnitý plech, který tvoří krytinu, je zkorodován plošně. Koroze je převážně povrchová, místy však zasahuje i hlouběji a oslabuje ocelové průřezy. Degradace povrchové ochrany vznikla pravděpodobně neobnovením korozní ochrany po uplynutí její životnosti, jejím špatným původním návrhem nebo provedením.

Obr. 60 Plošná koroze vlnitých plechů

Nosná konstrukce přístřešku musí být kompletně odstrojena. Střešní krytina, podhledy a zasklení opláštěné části je nutné nahradit obdobnými konstrukcemi.

Ocelová konstrukce bude repasována, spoje budou opraveny, kotvení obnoveno a po očištění konstrukce bude aplikována nová protikorozi ochrana.

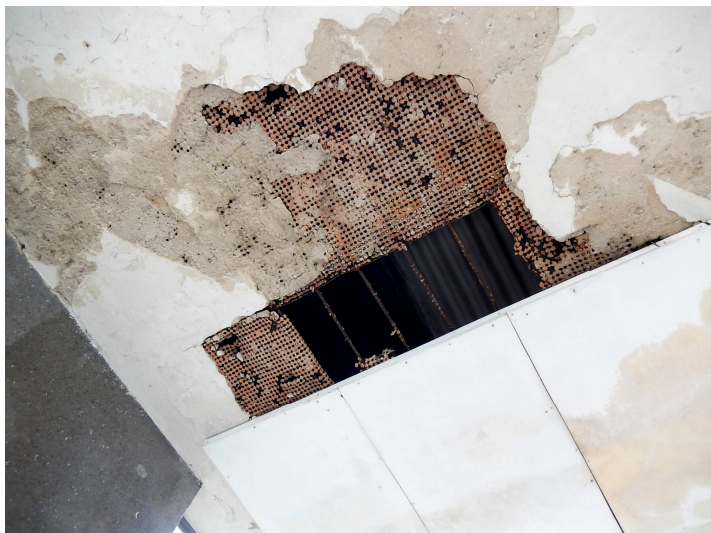
Obr. 61 Degradace a rozpad podhledu

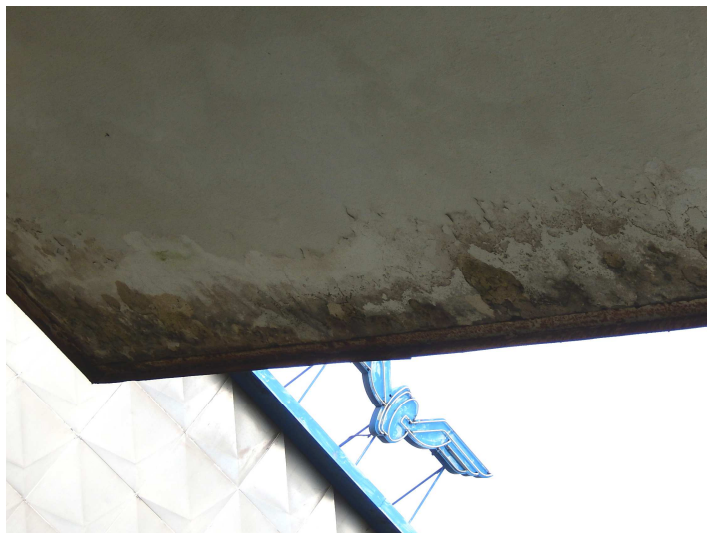
Obr. 62 Degradace podhledu
