# STAVEBNĚ TECHNICKÝ PRŮZKUM STAVBY

„Rekonstrukce žst. Bystřice pod Hostýnem“

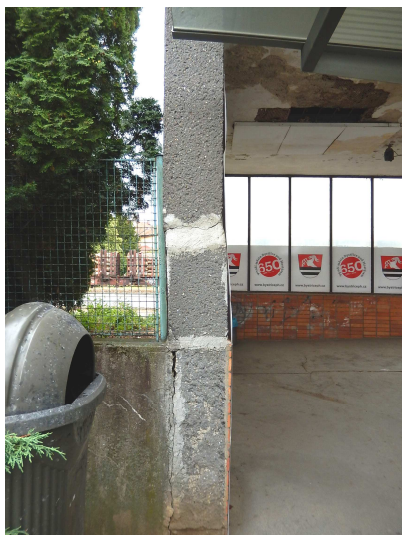
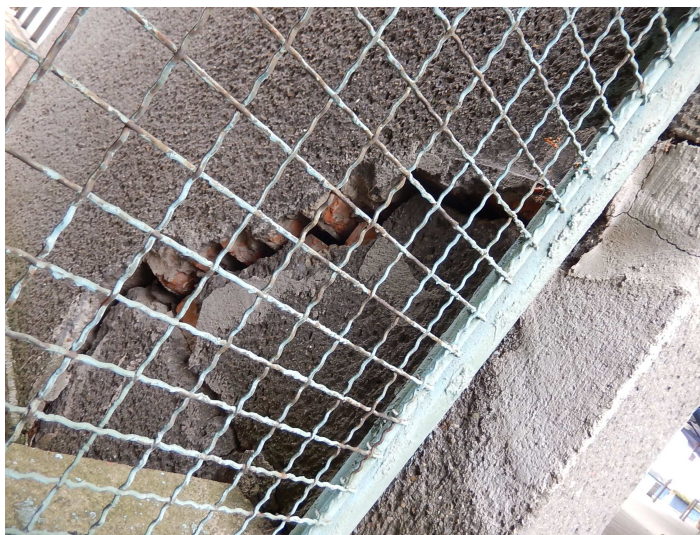
U opláštěné části přístřešku byla zjištěna závažná porucha ve vyzdívce, která podepírá krajní vaznice a tvoří opěrnou zídku. Vlivem zatížení od zeminy a pravděpodobně zvýšením tlaku od zmrzlé vody za zdí, která není z těchto míst odvedena, došlo k překonání únosnosti zdiva. Vyzdívka se potrhala a značně vyklonila.

Vodorovné trhliny byly v minulosti vytmeleny. Bohužel nebyla vyřešena příčina poruchy a trhliny se tak vlivem zemích tlaků opakovaně prokopírovaly.

Obr. 63 Porucha nosného zdiva

Obr. 64 Porucha nosného zdiva

Poškozené zdivo opláštěné části musí být odstraněno. Část, která funguje jako opěrná zeď, bude nahrazena únosnější ŽB. zdí. Zbývající část bude přezděna, za zdí bude vytvořen drenážní systém.

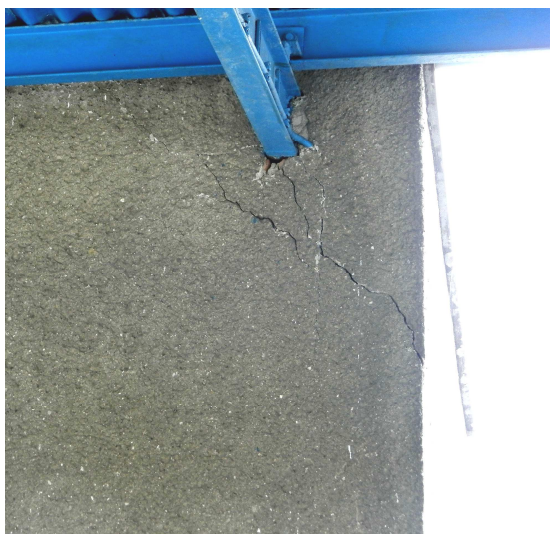
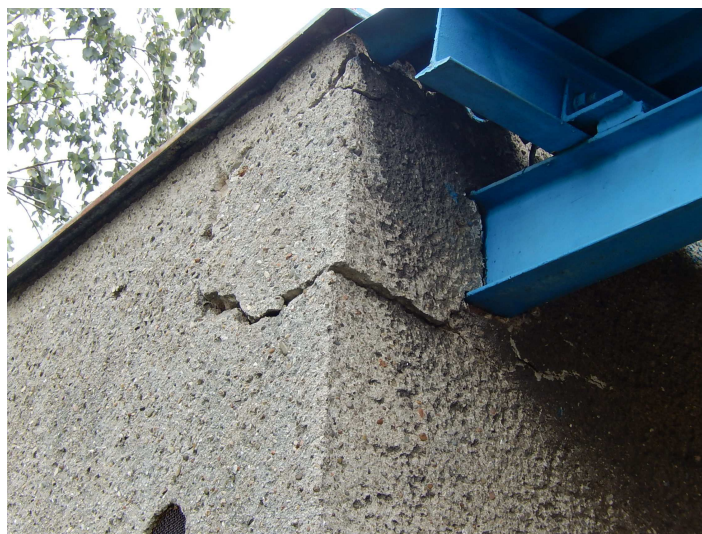
V oblasti uložení ocelových příčlí přístřešku do zdiva došlo k porušení zdiva. Tato porucha je vyvolána sáním větru, které nadzdvihává rámové příčle přístřešku. Příčle jsou u skladu na rozdíl od ostatních příčlí přitíženy pouze lehkou atikou.

Obr. 65 Porucha v uložení přístřešku

Obr. 66 Porucha v uložení přístřešku

Kotvení přístřešku je nutné pro budoucí využití této části a části přístřešku zesílit např. provedením přítěžovacího věnce, ukotvením příčlů, apod.
