Doložení stávajícího stavu objektu – průzkumy + fotografie

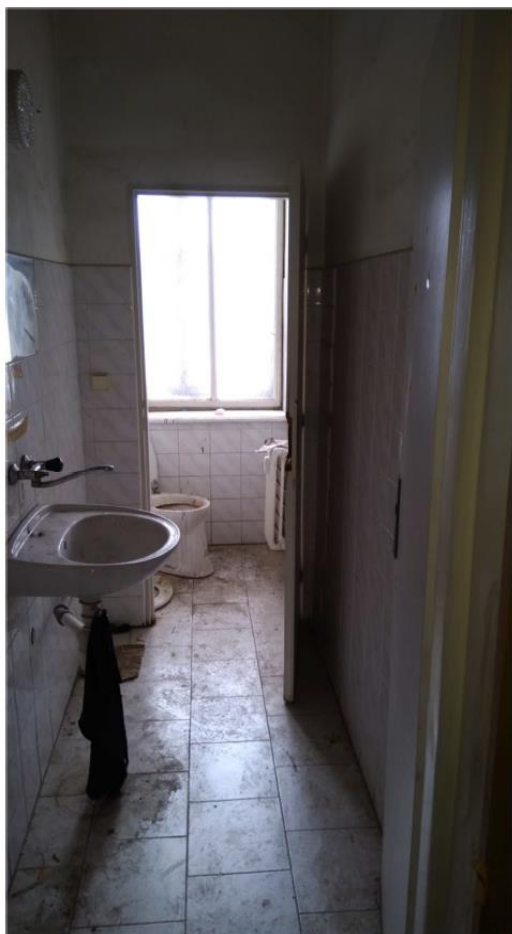
Prostory 1.PP – sociální zázemí

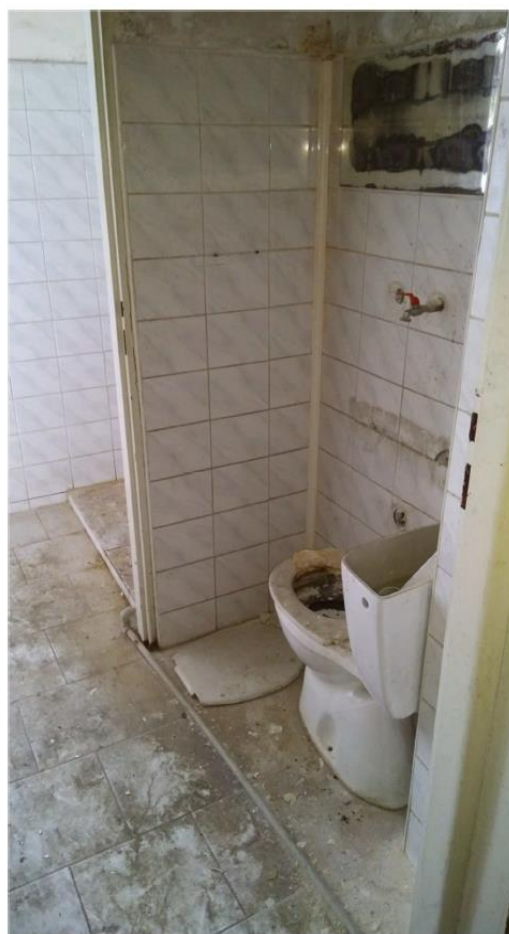
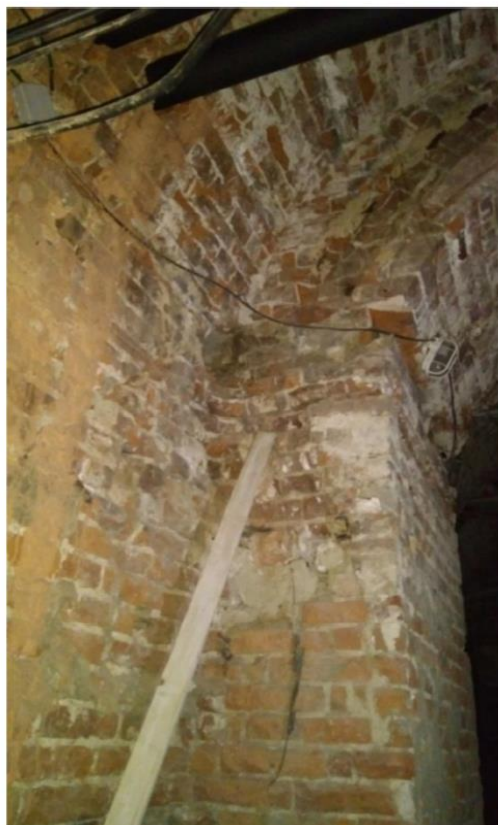
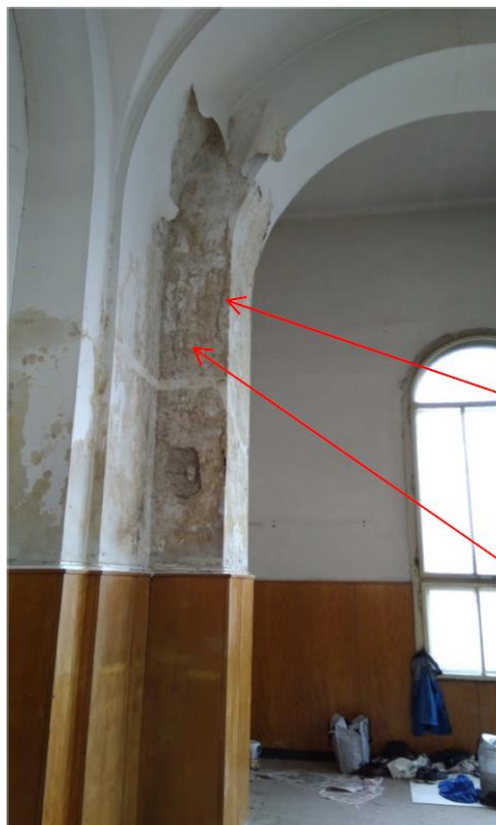
Prostory suterénu a 1.NP – osekane a opadané omítky, trhliny

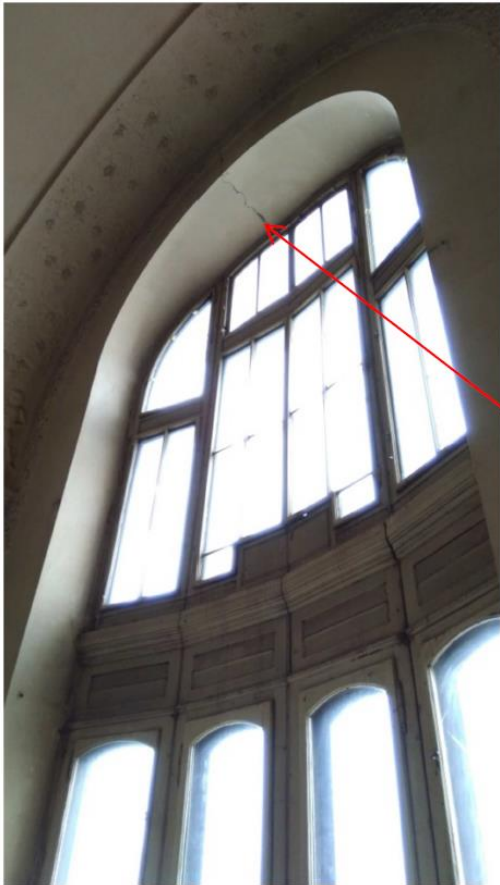
Prostory 1.NP – trhliny a vlhkostní mapy

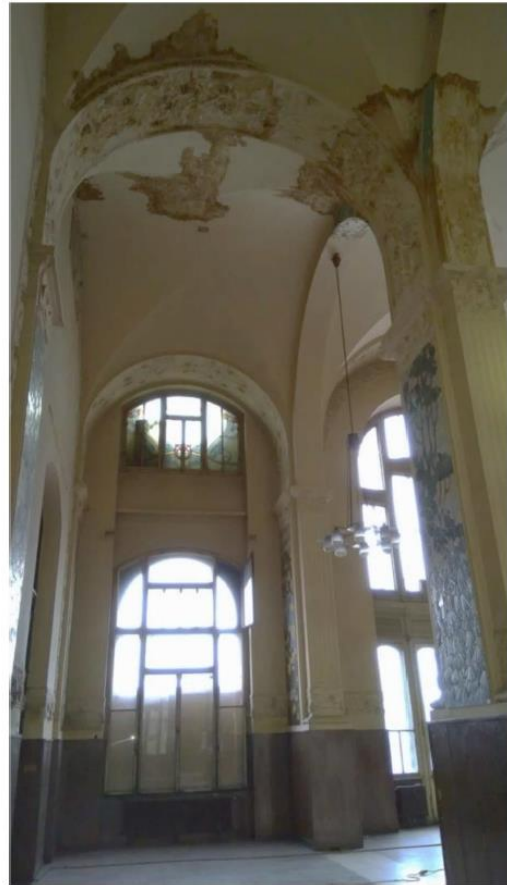
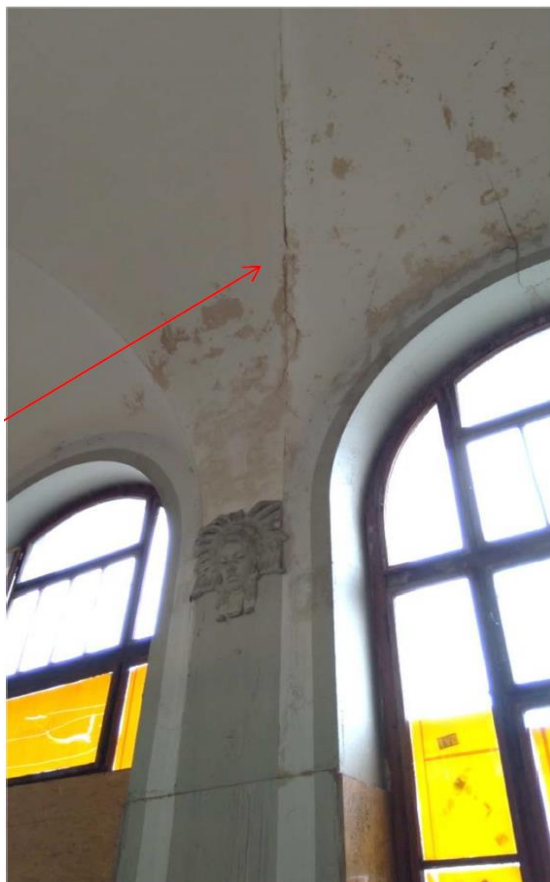
Prostory 1.NP – trhliny v klenbách

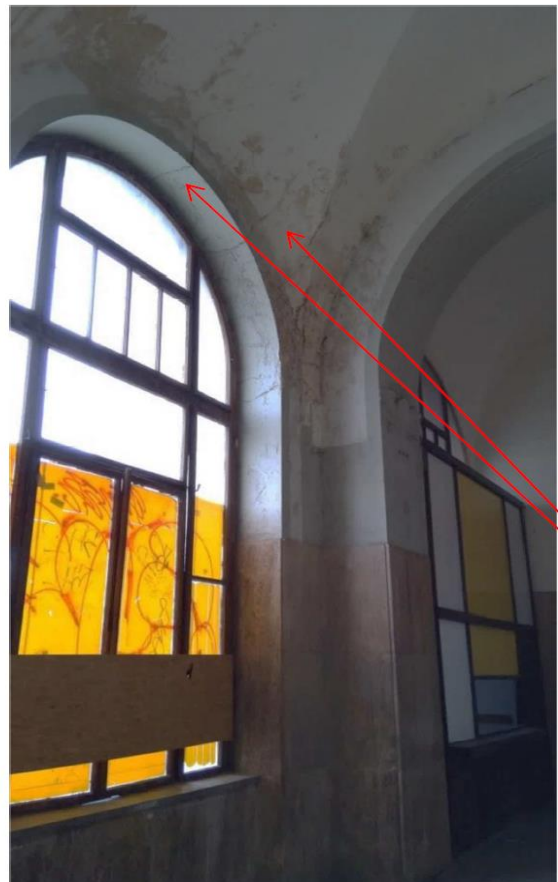
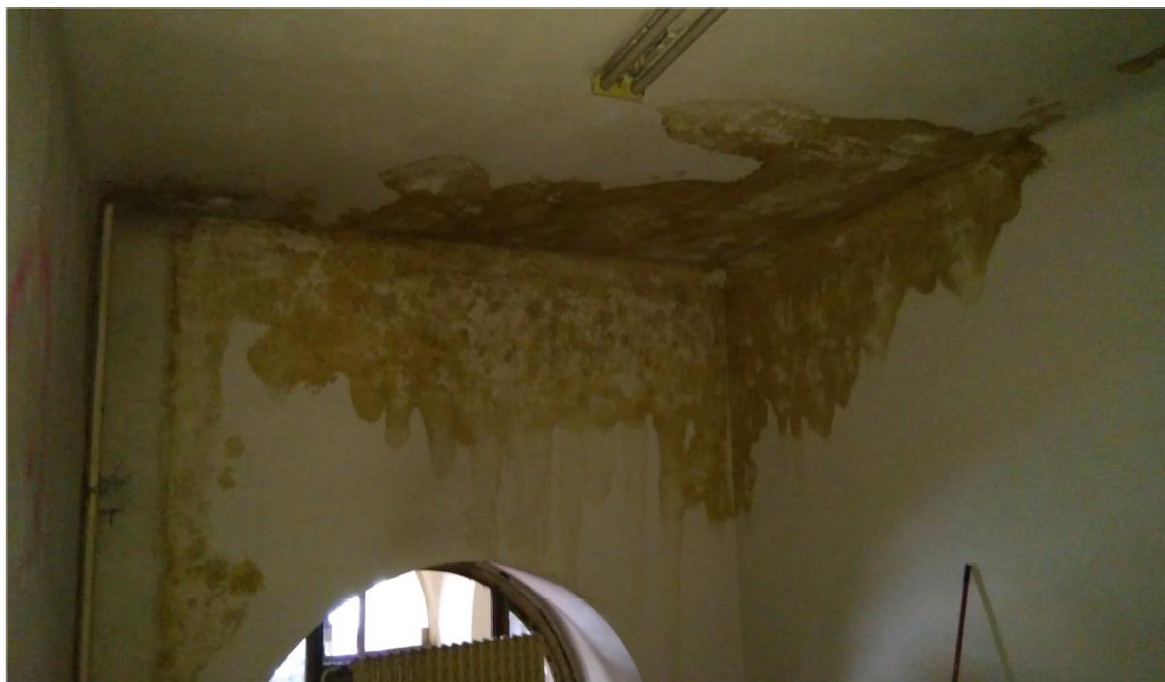
Prostory mezaninu – vlhkostní mapy na stěnách a stropu

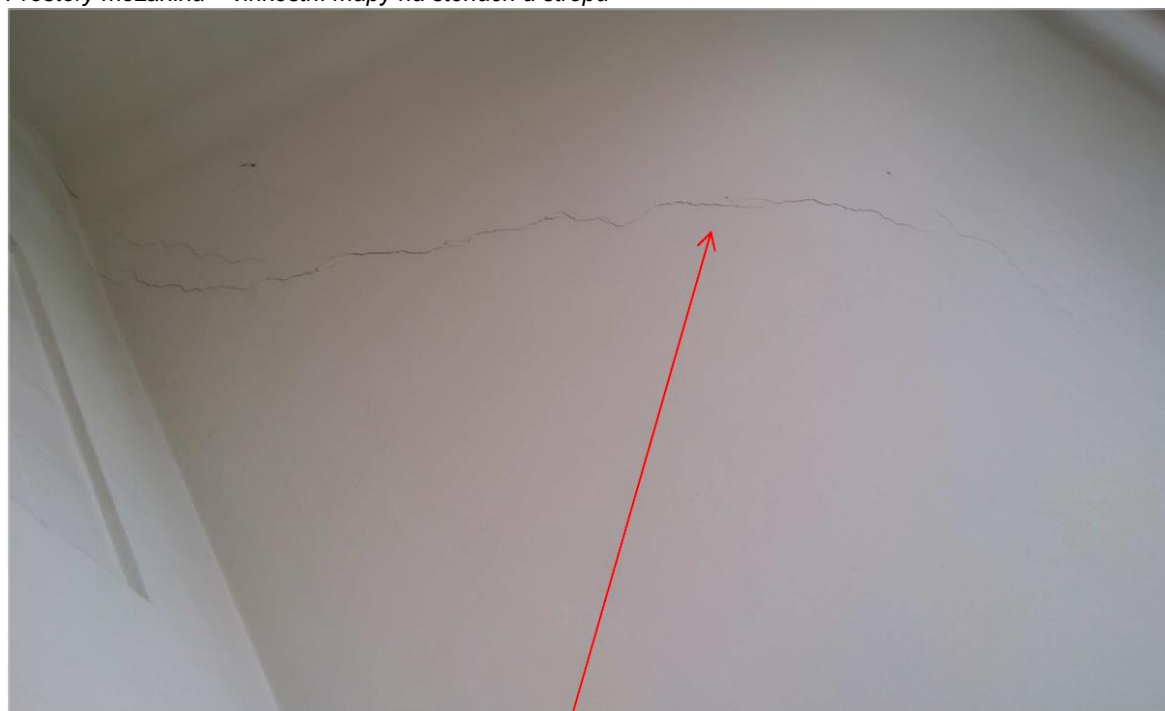
Prostor 2.NP – trhliny v omítce
