ZÁPIS O MIMOŘÁDNÉ PROHLÍDCE

trvalého mostního objektu provedený v souladu s předpisem SŽDC S 5 část čtvrtá, kapitola V, provedené
dne 27.9.2018.

Stávající trvalý železniční most o třech otvorech v ekm 62,355 neelektrifikované, jednokolejné trati Olomouc – Krnov (TÚ 2191), v širé trati, v definičním úseku Valšov – Bruntál (DÚ 18), převádějící 1 traťovou kolej č. 1 (vlastníkem je SŽDC, s.o.).

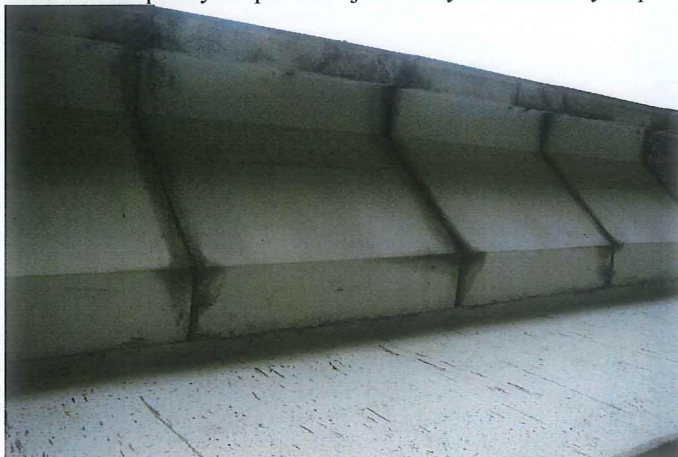
Mezi K01 a K02, K02 a K03 příčné dilatační spáry – porušena vodotěsnost spáry (lokální průsaky vody).

Nefunkční izolace příčných spár mezi jednotlivými konzolovými prefabrikáty

- 1) Ověřit stav a funkčnost hrncových ložisek na pilířích, stav upevnění konzolových prefabrikátů na NK.
- 2) Provést celkovou opravu izolace nosných konstrukcí včetně odvodňovacího systému, opravu hrncových ložisek, sanaci pohledových ploch ŽB konstrukcí mostu s cílem eliminovat nedostatečné krytí měkké výztuže.

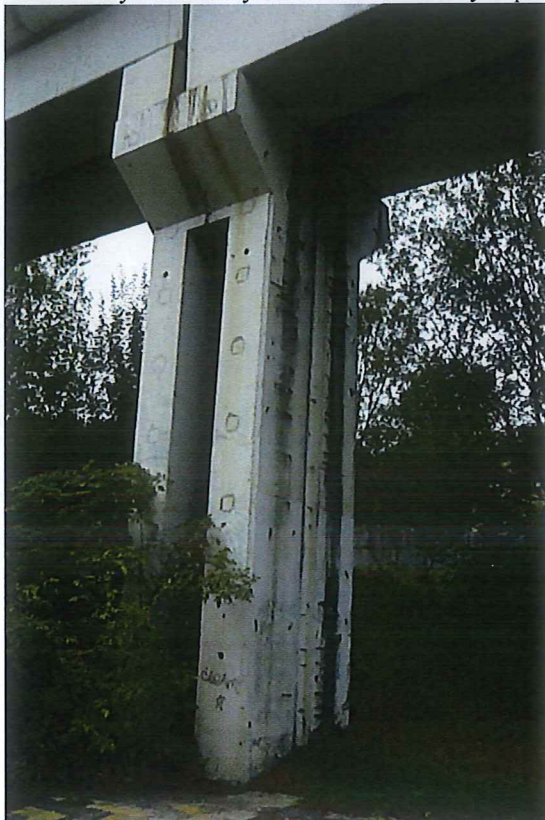
Nedostatečné krytí měkké výztuže železobetonových předpjatých konstrukcí K01+K02+K03 a spodní stavby

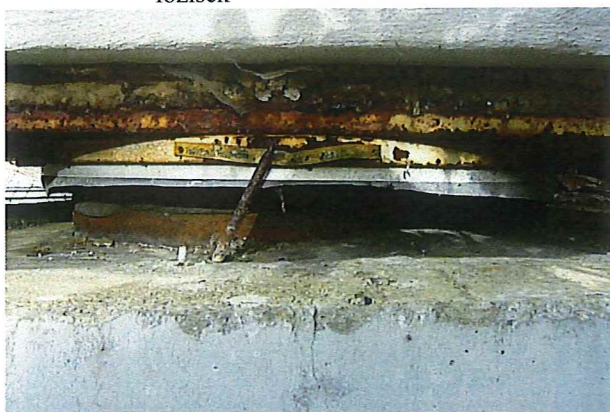
Kovové části ložisek na obou opěrách silně korodují – lamelární koroze. Ložiska na pilířích nejsou přístupná.

Hrncová ložiska – popraskané zálivky ložisek, korozivní napadení nadložiskových desek, funkčnost pohyblivých ložisek
