# Protokol o podrobné prohlídce

mostního objektu provedené dle Vyhlášky MD č. 177/95 Sb.,  
a předpisu SZDC S5 Správa mostních objektů

<b>TÚ 2191</b>	Olomouc hl.n.(m)(O.hl.n.Bělidla vč) - Krnov (mimo)		<b>DÚ 18</b> Valšov - Bruntál		<b>evd. km</b>	<b>62,355</b>
<b>Objekt</b>	<b>most</b>	Šírá trať	<b>Vžitý název:</b>			
délka mostu	<b>72,90 m</b>	počet otvorů	<b>3</b>	počet kolejí na mostě	<b>1</b>	elektrizace: <b>ne</b>
<b>Objednatel:</b> SZDC, s.o., OŘ Ostrava			rychlost na mostě / rychlost traťová [km/h]: 70/75		Traťová třída zatížení s přidruženou rychlostí <b>C3 - 75</b>	
<b>návrh hodnocení stavebního stavu</b>		<b>2/1</b>	Vedoucí regionálního pracoviště <b>Zoltán Horváth</b>		<b>Rok podrobné prohlídky</b> <b>2017</b>

TU	<b>2191</b>	Olomouc hl.n.(m)(O.hl.n.Bělidla vč) - Krnov (mimo)	Evd. km	<b>62,355</b>
----	-------------	--	---------	---------------

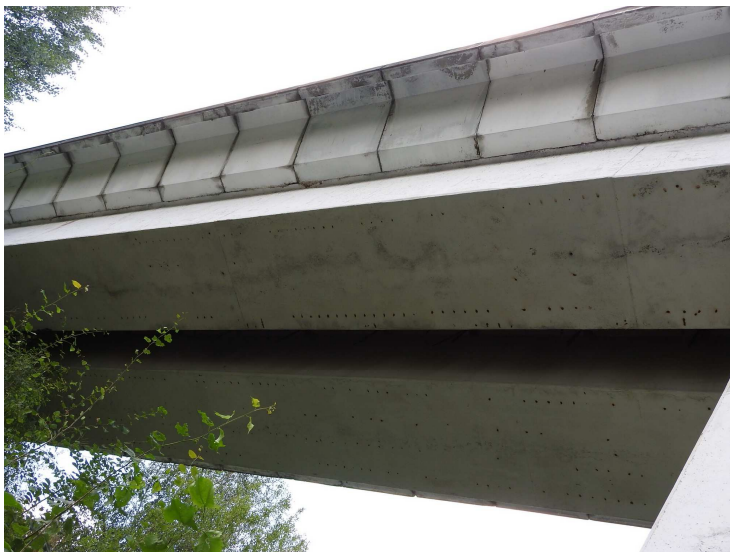
- V podhledu prostupuje nedostatečně krytá výztuž, zejména třmínky (foto č.1). V nosníku jsou odpadky. Nadi závěrem mezi K 01 a K 02 chybí krycí plech.
- Mezi jednotlivými římsovými prefabrikáty chybí těsnění, místy jsou patrné průsaky, místy vyrůstá drobná vegetace, Beton místy povrchově degraduje (okolo sloupků zábradlí), místy prostupuje nedostatečně krytá výztuž, odryté pruty korodují. Mezi prefabrikáty na desce a spodní stavbě je mezera až 230 mm - chybí zde krycí plech, propadává zdě štěrk (mezera až 230 mm).
- U podélné konstrukční spáry jsou patrné průsaky.
- Ložiska na O 01 silně korodují, narůstá plátková koroze o tl. cca 3,0 mm (foto č. 2).

<p><b>Foto č. 1</b></p> <p><b>Konstrukce K 01 – podhled Prostupující výztuž.</b></p>

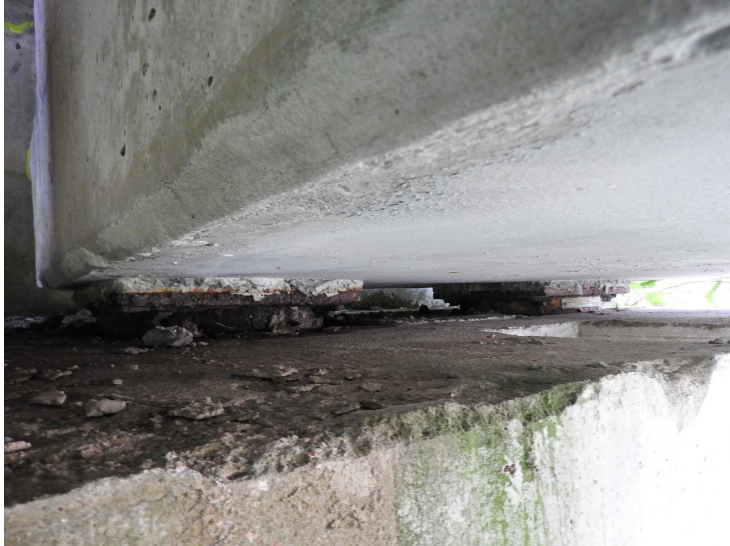
- Silná koroze ložisek.
- Nedostatečně krytá výztuž.

<p><b>Foto č. 2</b></p> <p><b>Konstrukce K 01 – ložiska na O 01 vlevo, koroze.</b></p>

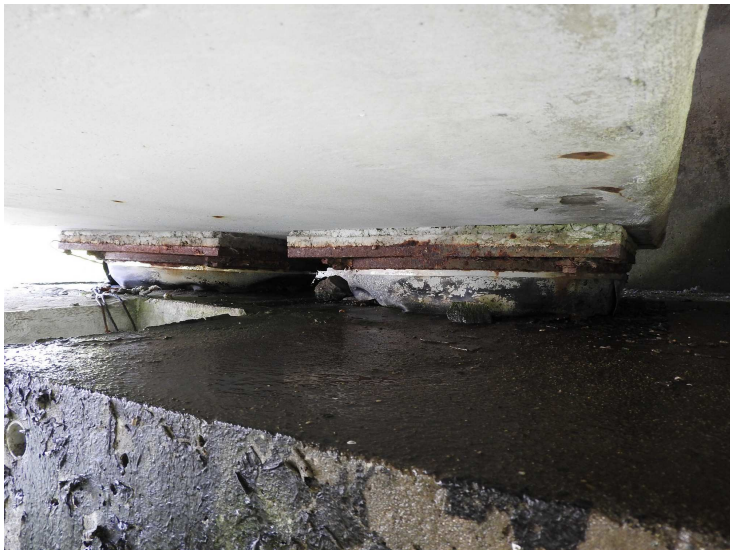
- Na bocích a v podhledu prostupuje nedostatečně krytá výztuž, odkryté pruty korodují. Vstup do vnitřní části nosníků z O 02 není zajištěn.
- Mezi jednotlivými římsovými prefabrikáty chybí těsnění, místy jsou patrné průsaky, místy vyrůstá drobná vegetace, Beton místy povrchově degraduje (okolo sloupků zábradlí), místy je prostupuje nedostatečně krytá výztuž, odkryté pruty korodují. Mezi prefabrikáty na K 01 a K 02 chybí krycí plech (mezera až 230 mm).
- U podélné konstrukční spáry jsou patrné průsaky.
- Ložiska na O 02 korodují, nadložiskové desky vpravo jsou oslabené do hl. cca 2,0 mm (foto č. 3).

- Silná koroze ložisek.
- nedostatečně krytá výztuž,

<p><b>Foto č. 3</b></p> <p><b>Konstrukce K 03 – ložiska na O 02 vlevo, koroze.</b></p>
