| OPRAVA MOSTŮ V OSEKU | | TÝNĚŠTĚ NAD ORLICÍ – POTŠTEJN | | 3.06.1 | |
| SO 03 – MOST V KM 64,948 | | OK – PŘEHLEDNÝ VÝKRES | | | |

TO 1302 CHLUMEC NAD CIDLINOU (MIMO) – MIEDZYLEŚIE (PKP) (MIMO)  
DÚ 24 DOUBLEBY NAD ORLICÍ – POTŠTEJN

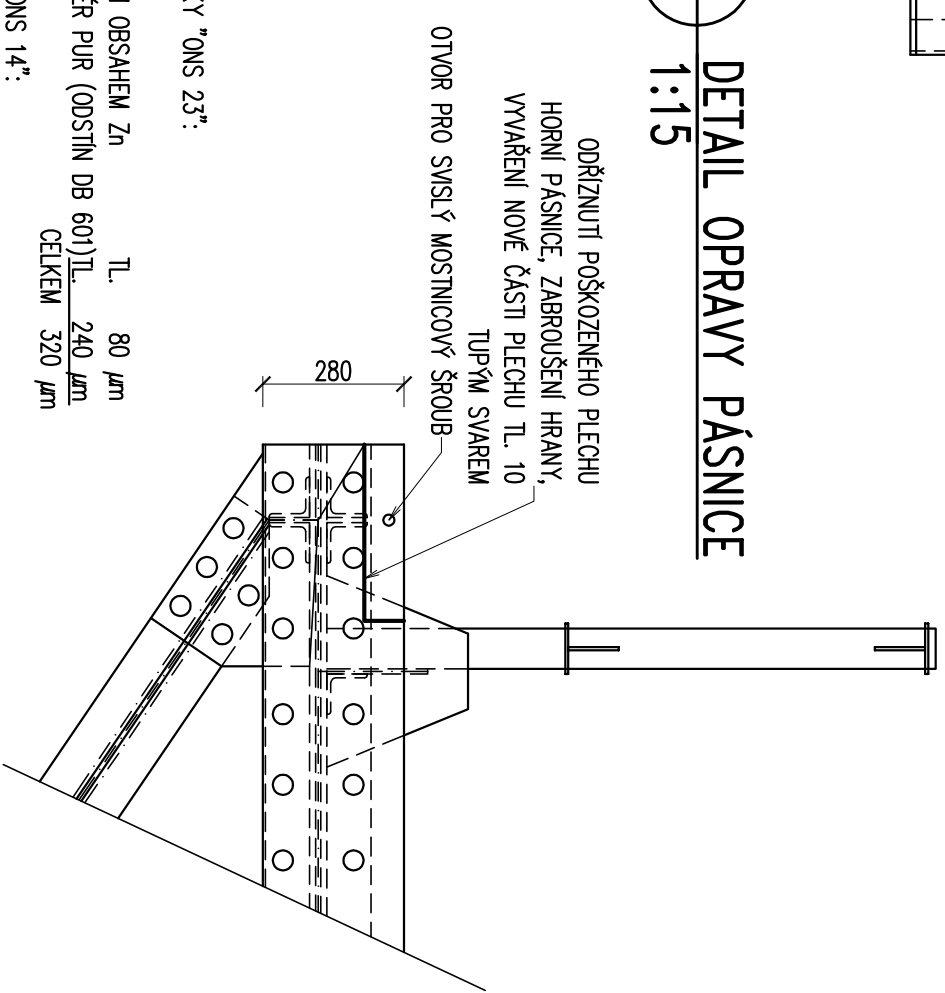
**DETAIL OPRAVY PÁSNIČE**

**POZNÁMKY:**  
1. BŮDE ODBRŽNUTA ČÁST HORNÍ PÁSNIČE LEVÉHO HLAVNÍHO NOSNIKU NAD OPEŘOU 01 A OPĚTOMĚ DOPLNĚNA.  
2. OHNĚBĚJÍCÍ NŘTY NA KONSTRUKCI BUDOU DOPLNĚNY.  
3. NŘTY S UBRUŠENOU HLAVOU BUDOU VYMĚNĚNY.

- PROTIKOROZNÍ OCHRANA:**  
1. PROTIKOROZNÍ OCHRANA – NOVÉ PRVKY \*ONS 23\*:  
– OTVÝSKÁNÍ NA STUPEŇ SO 2,5  
– 1x ZAKLADNÍ NATĚR EP S VYSOKÝM OBSAHEM Zn  
– 2–3x NATĚR EP + 1x VRCHNÍ NATĚR PUR (ODSTIN DB 601)  
CELKEM 320 µm  
2. PROTIKOROZNÍ OCHRANA – OBNOVA \*ONS 14\*:  
– OTVÝSKÁNÍ NA STUPEŇ SO 2,5  
– 1x ZAKLADNÍ NATĚR EP S VYSOKÝM OBSAHEM Zn  
– 2x NATĚR EP + 1x VRCHNÍ NATĚR PUR (ODSTIN DB 601)  
CELKEM 280 µm  
3. PKO PRO NOVÉ PRVKY SE PROVEDE POUZE NA PŘÍPADNĚ VYMĚŇOVANÉ ČÁSTI OCELOVÉ NOSNÉ KONSTRUKCE.
