Objednatel: Správa železniční dopravní cesty, státní organizace
Dlážděná 1003/7
110 00 Praha 1 – Nové Město

Zhotovitel: STRIX Inženýring, spol. s r.o.
28. října 1081/19
430 01 Chomutov

Název zakázky zhotovitele: Posouzení skalního zářezu v úseku Pačejov –
Nepomuk, km 310,175 – 310,400, včetně zhotovení
návrhu opatření

Zakázkové číslo zhotovitele: 3003/2019

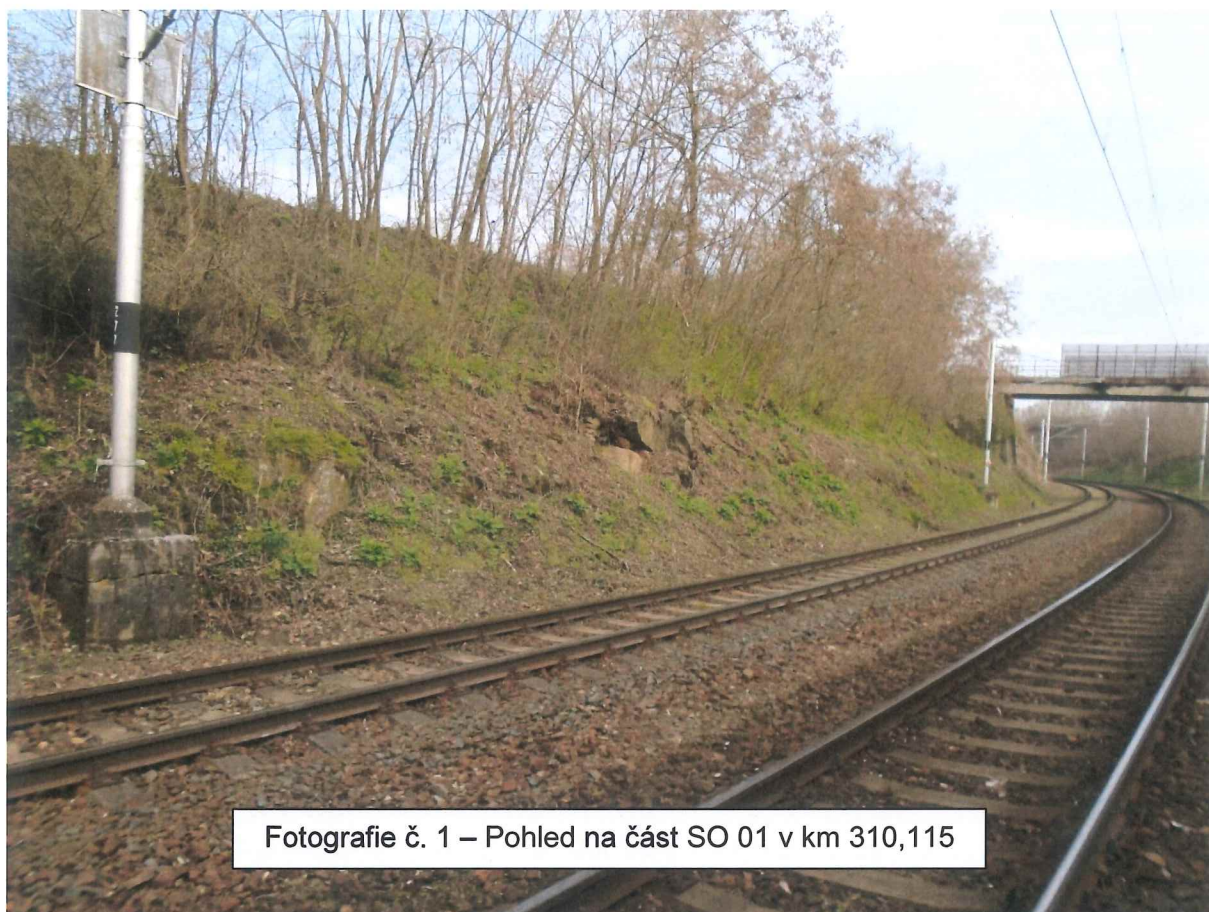
Fotografie č. 1 – Pohled na část SO 01 v km 310,115

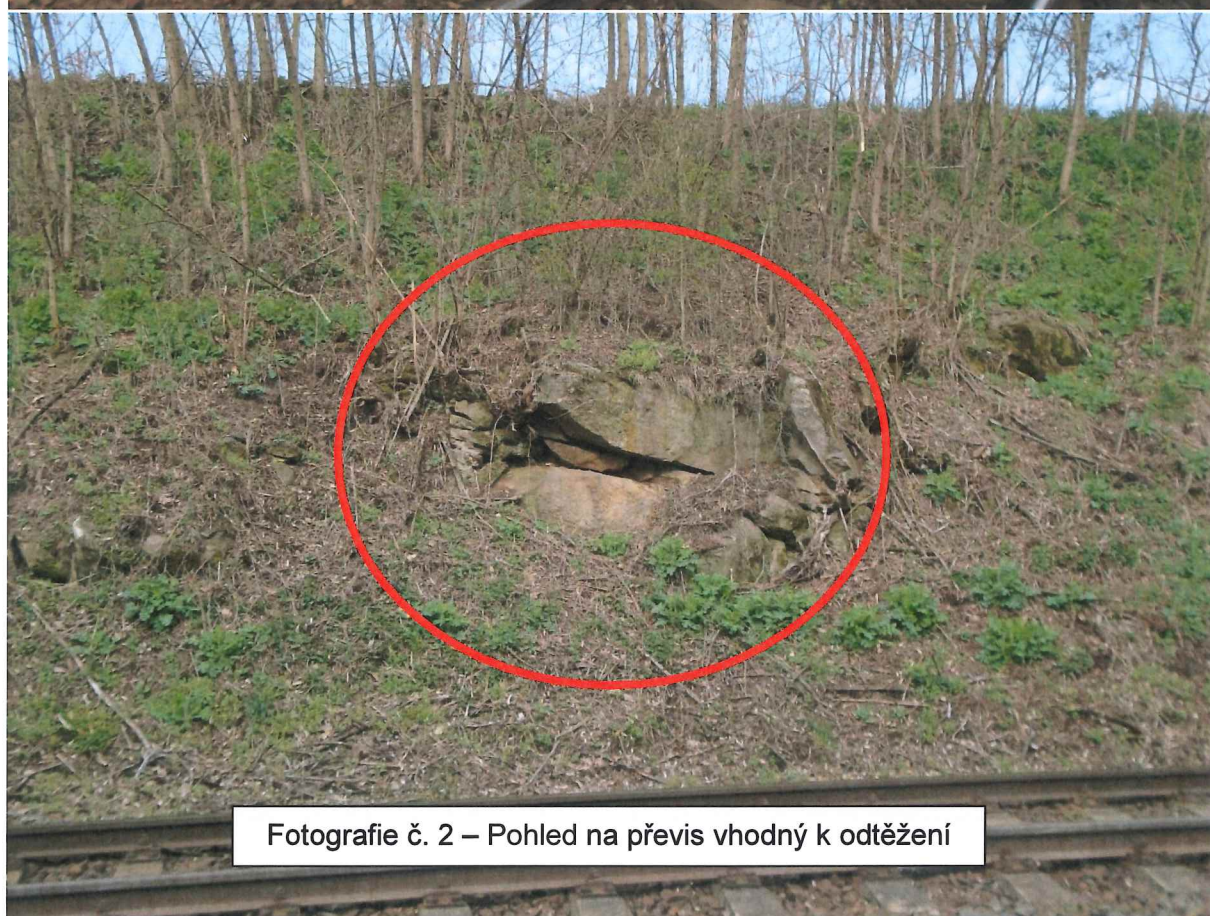
Fotografie č. 2 – Pohled na převis vhodný k odtěžení

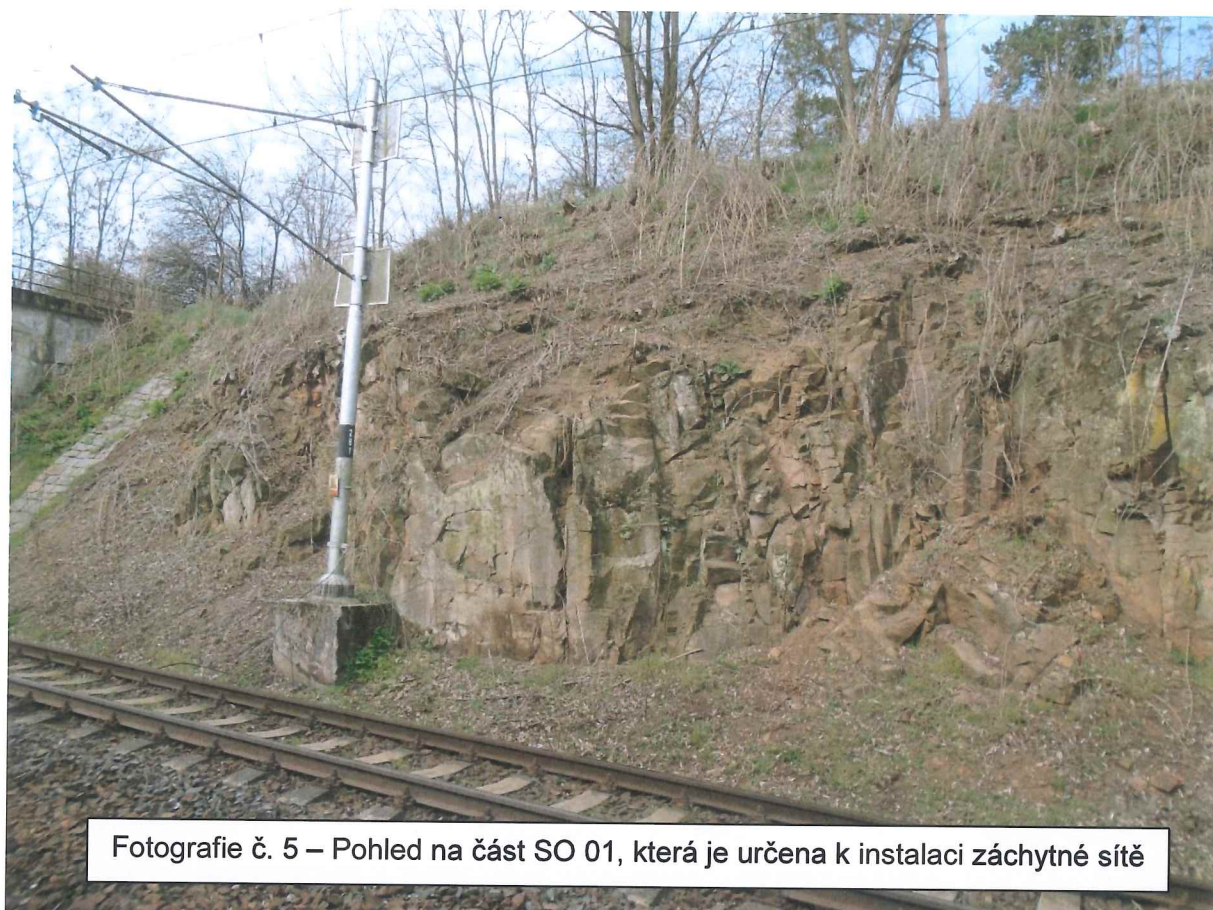
Fotografie č. 5 – Pohled na část SO 01, která je určena k instalaci záchytné sítě

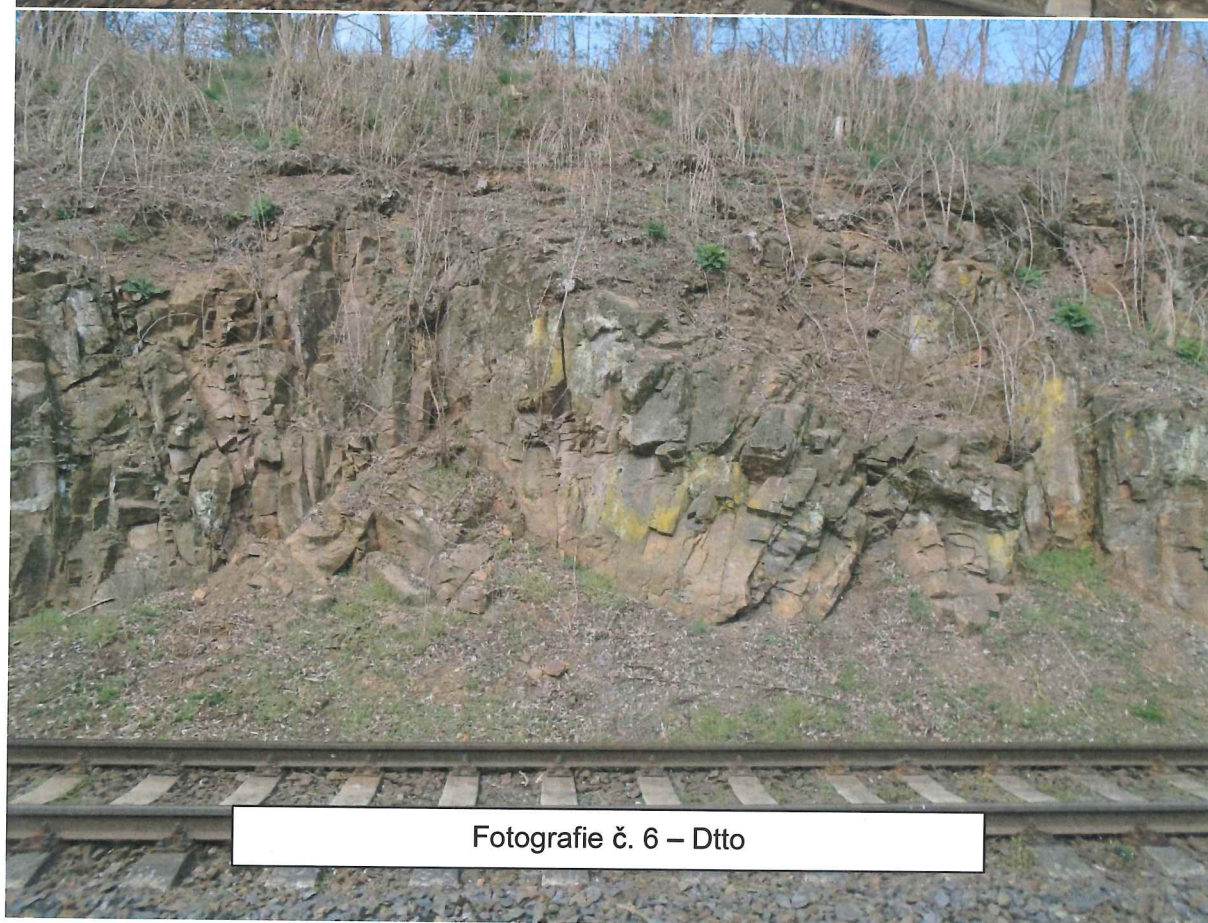
Fotografie č. 6 – Dtto

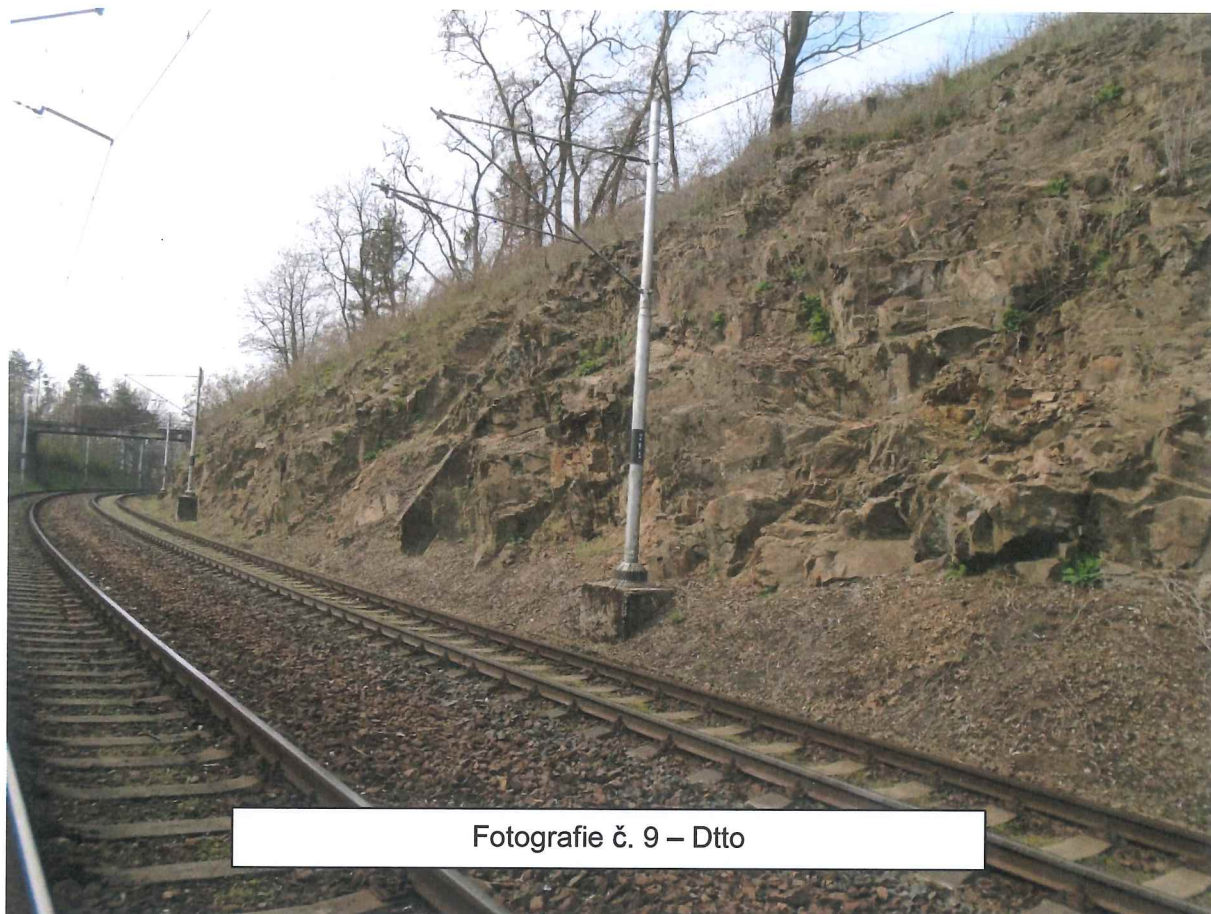
Fotografie č. 9 – Dtto

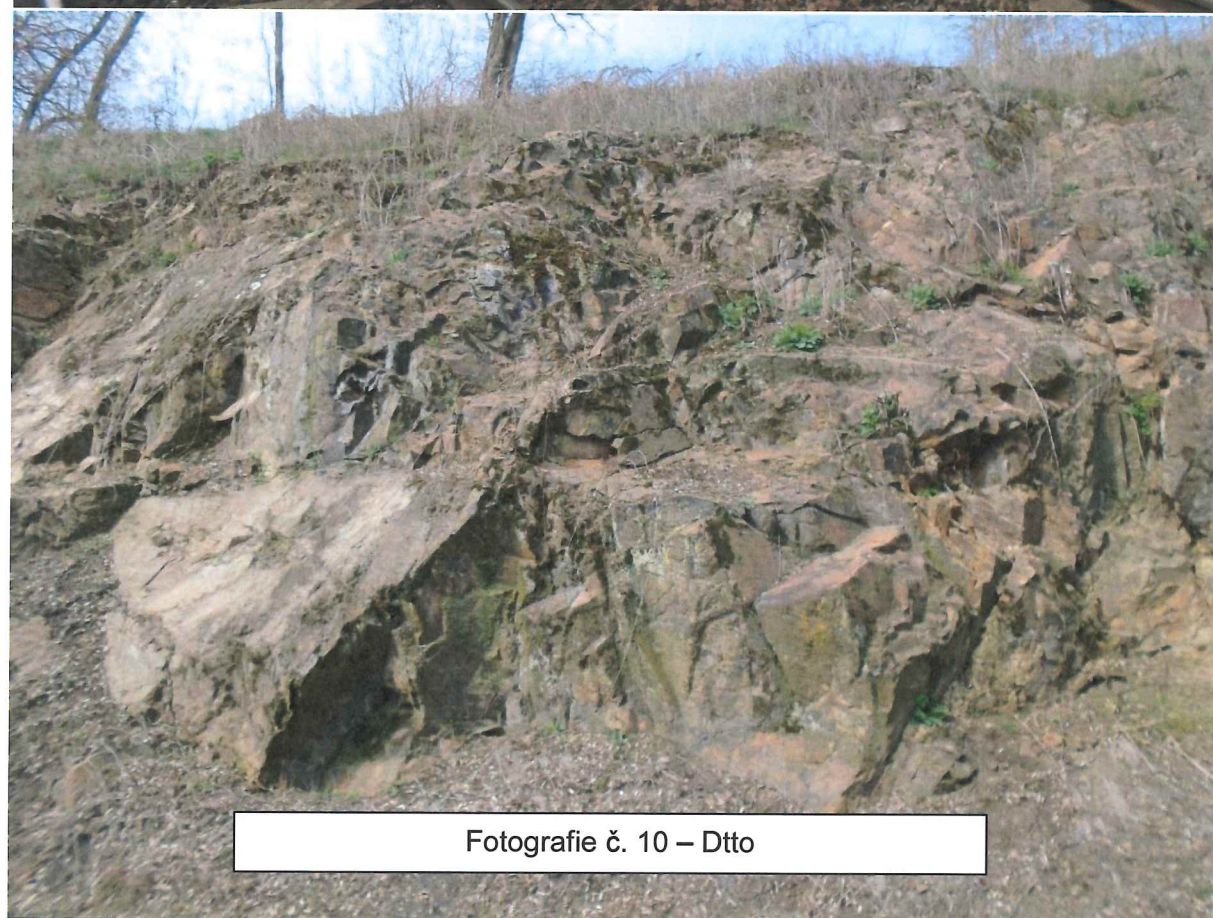
Fotografie č. 10 – Dtto

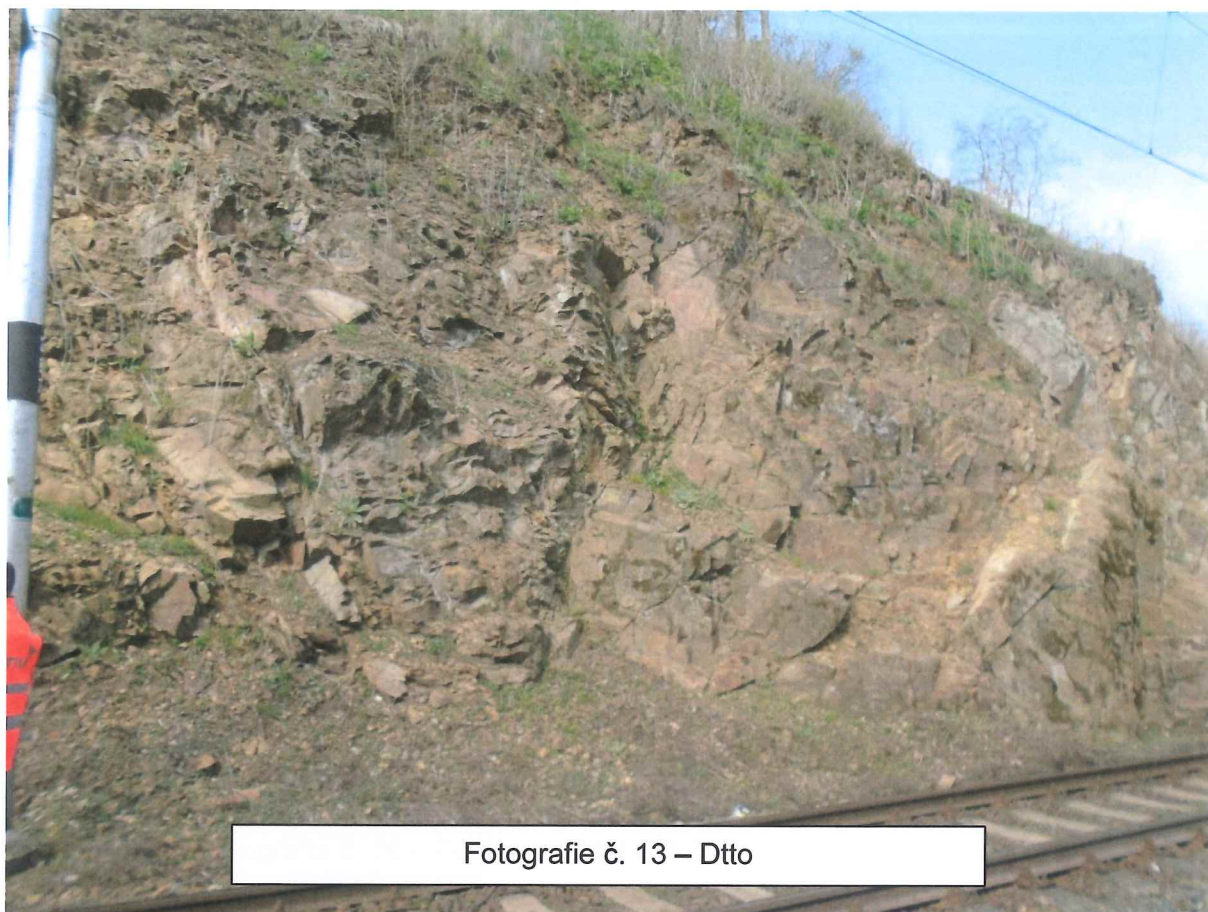
Fotografie č. 13 – Dtto

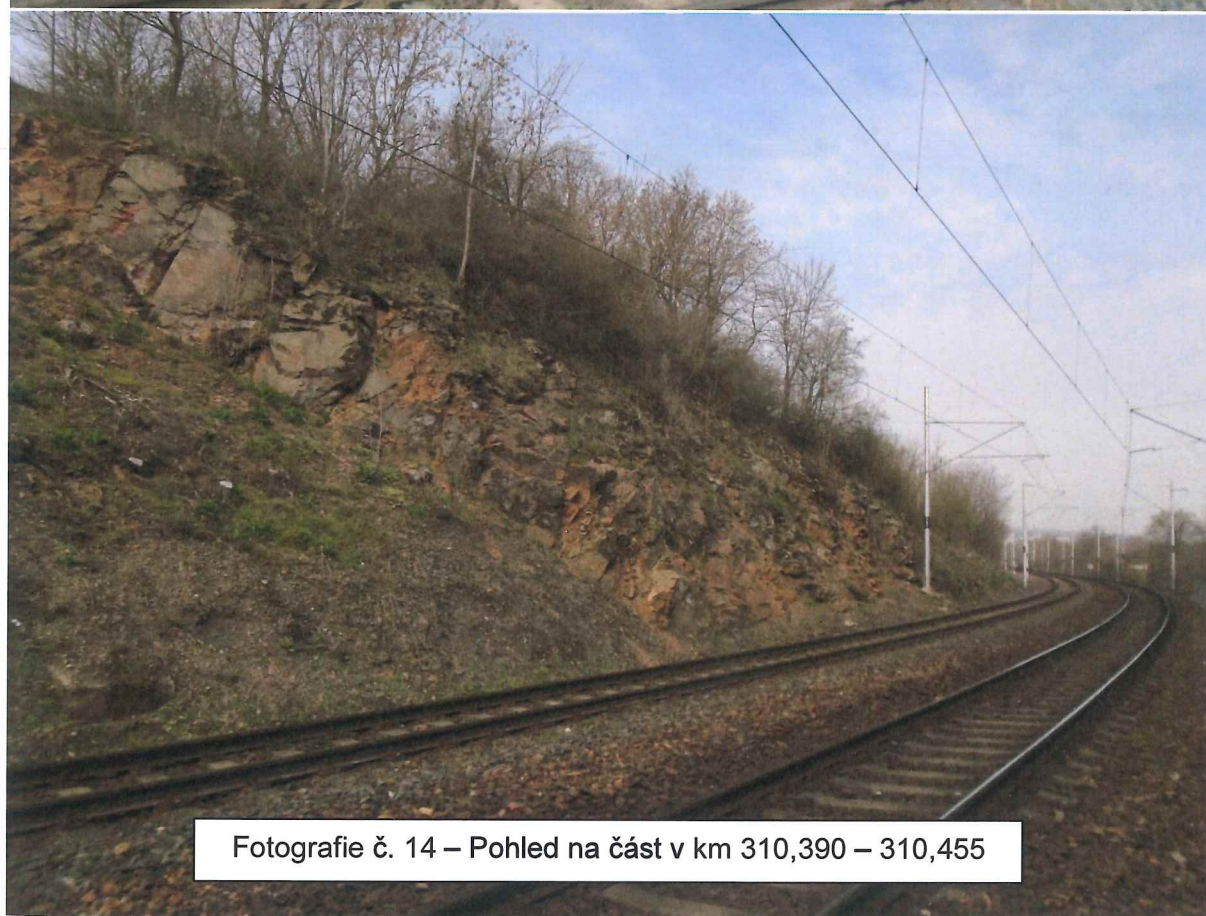
Fotografie č. 14 – Pohled na část v km 310,390 – 310,455

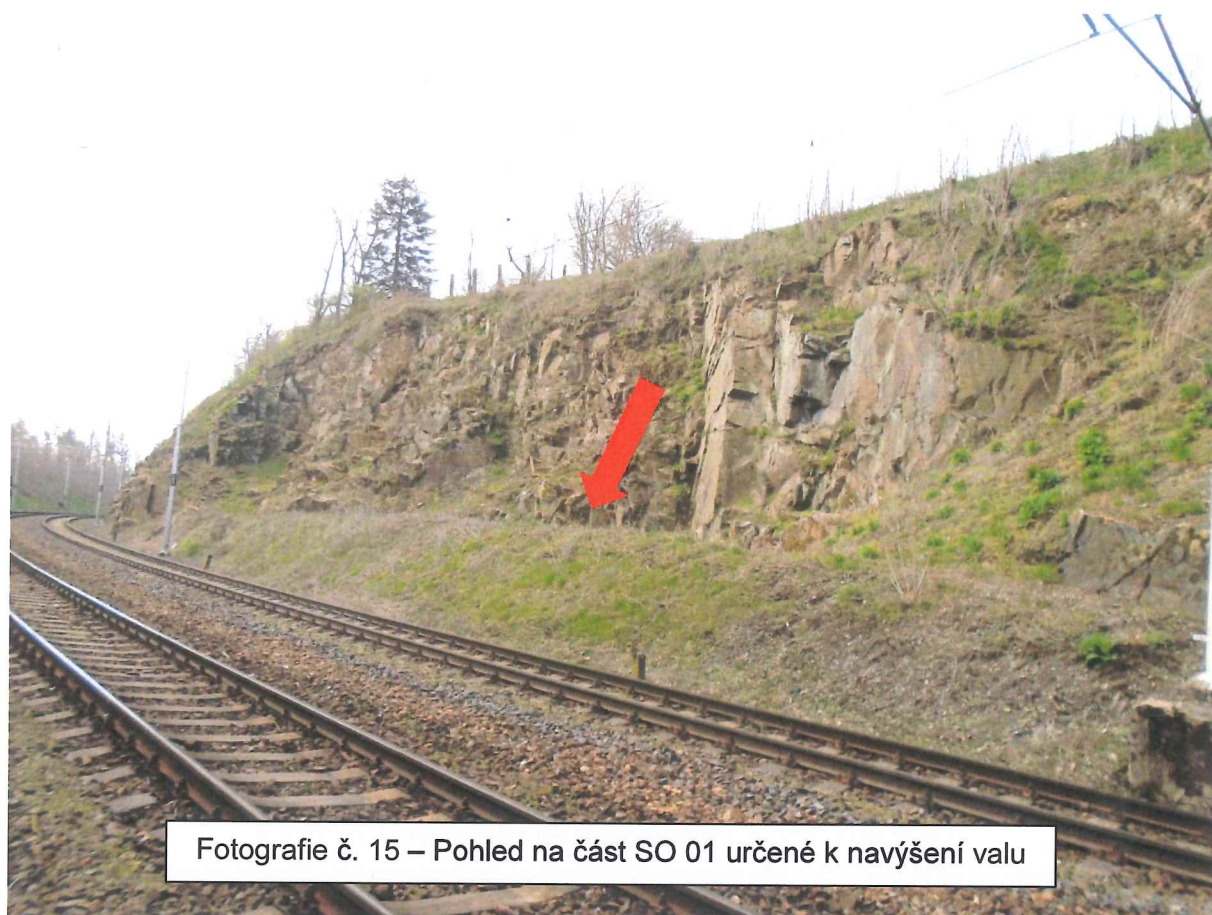
Fotografie č. 15 – Pohled na část SO 01 určené k navýšení valu

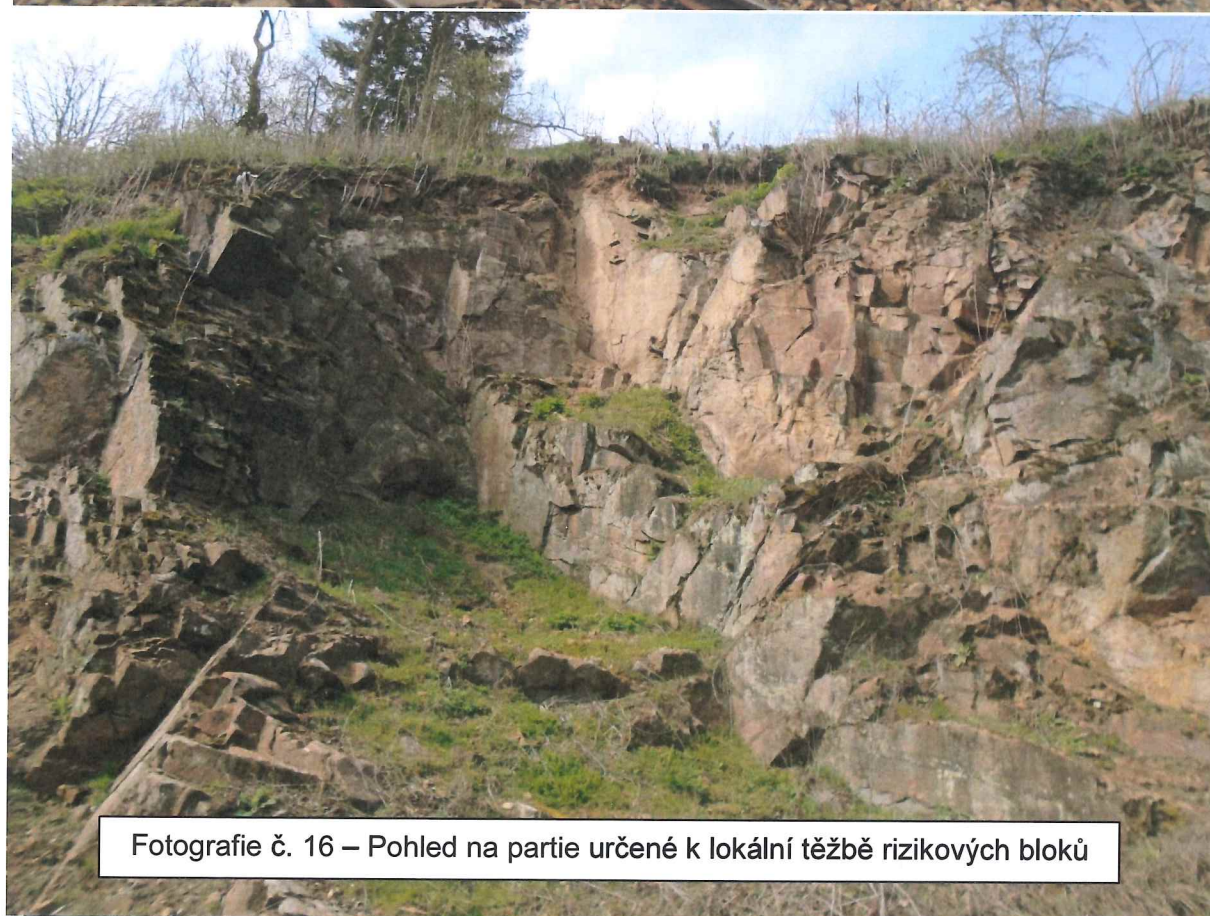
Fotografie č. 16 – Pohled na partie určené k lokální těžbě rizikových bloků

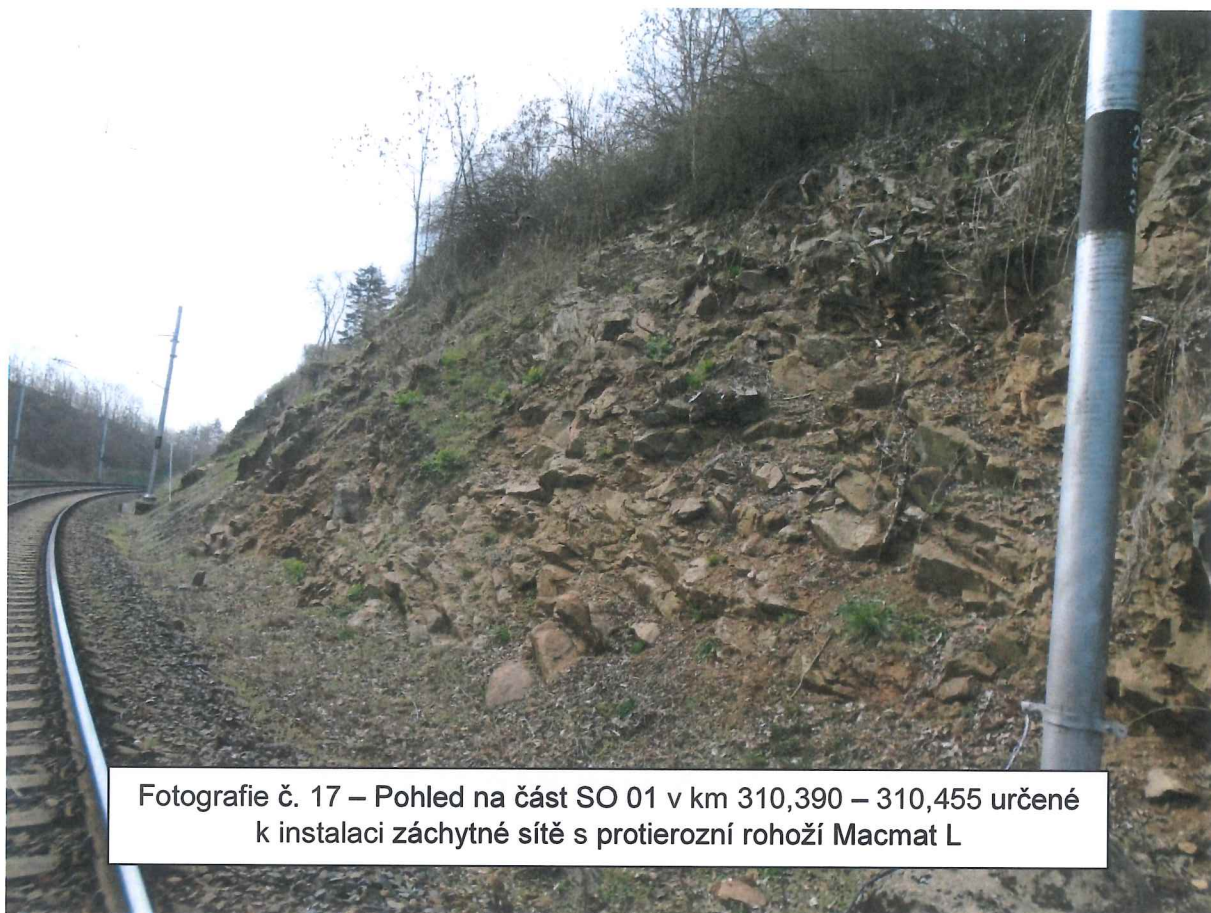
Fotografie č. 17 – Pohled na část SO 01 v km 310,390 – 310,455 určené
k instalaci záchytné sítě s protierozní rohoží Macmat L
