# Protokol o podrobné prohlídce

mostního objektu provedené dle Vyhlášky MD č. 177/95 Sb.,  
a předpisu SZDC S5 Správa mostních objektů

| TÚ 0693 Podlešín (včetně) - Obrnice (mimo) | | | DÚ 02 Podlešín - Slaný předměstí | | | evd. km 49,461 | |
| Objekt most | | Šířá trať | Vžitý název: V zahrádkách nad Podlešínem | | | | |

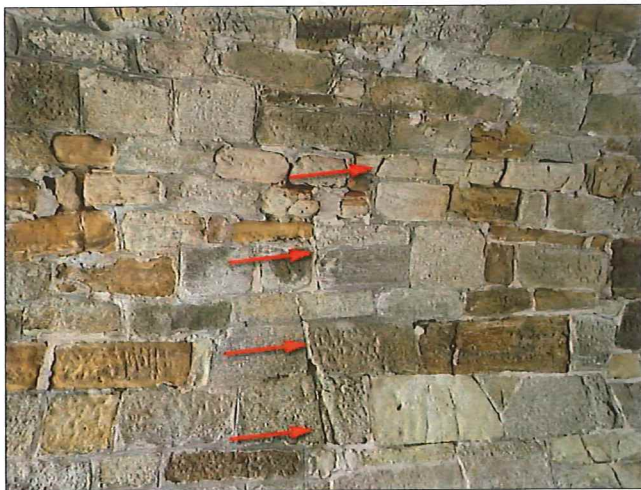
- Klenba: zprava ve vzdálenosti 4,80 m je podélná trhlina přes 7 řad kvádrů (viz foto č. 1), rozevřená 1 - 2 mm, přechází do opěry O 02 jako trhlina ve spáře. Spárování je popraskané, místy hloubkově vypadané, hlavně v pravé části nad O 02 (viz foto č. 1).  
Ve vrcholu klenby vlevo jsou patrné stopy po průsacích.  
Kameny povrchově zvětrávají, jednotlivě i hloubkově do hl až 40 mm, jednotlivé kameny jsou prasklé.

Foto č. 1 - K 01, podélná trhlina nad O 02 zprava ve vzdálenosti 4,80 m a vypadané spárování.

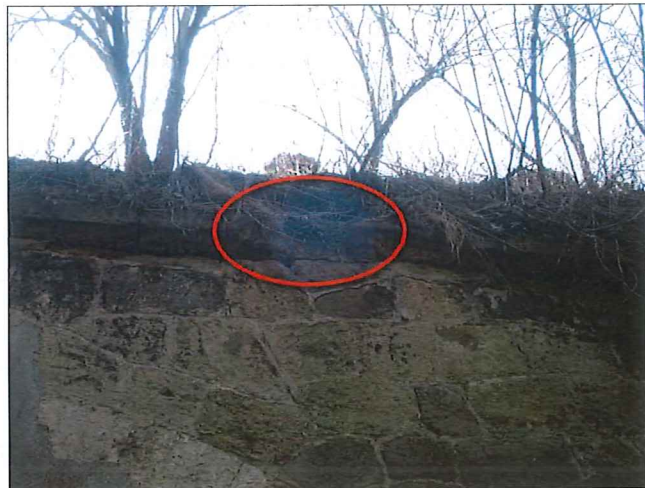
- Vpravo: kvádry římsy jsou uvolněné, tlačí se ven až o 60 mm. Spárování okolo kvádrů je uvolněné. 1 ks kvádrů od vrcholu směrem k O 02 je z 1/2 délky vyštíplý do hl. až 120 mm (viz foto č. 2).  
Za římsou roste silně vegetace.

Foto č. 2 - K 01, uražená hrana kvádrů římsy vpravo.

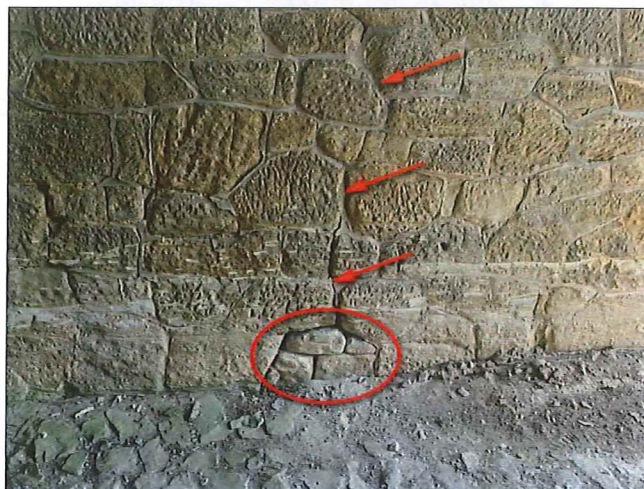
- **Opěra:** zleva ve vzdálenosti 4,80 m je svislá trhlina ve spáře i přes kameny, po celé výšce opěry, trhlina je rozevřena až 5 mm, v dolní části jsou kvádry rozvolněné (viz foto č. 3). Spárování opěry je popraskané, místy vypadané. Kameny opěry zvětrávají do hl. 10 - 35 mm, místy jsou vydřené rýhy od zemědělských strojů. Jednotlivé kameny jsou prasklé.

Foto č. 3 - O 01, svislá trhlina a rozvolněné zdivo v dolní části opěry zleva ve vzdálenosti 4,80 m.

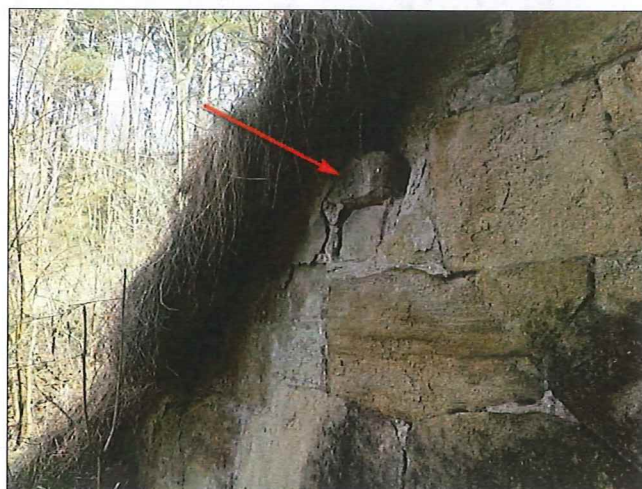
- Spárování křídla je popraskané a hloubkově vypadané. Kameny křídla silně zvětrávají (do hl. 30 - 50 mm). **Pod římsou je spárování vypadané hloubkově, kameny se v tomto místě rozvolňují, vytlačují se až 20 mm (viz foto č. 4).** Část betonové plomby je vzduť a odpadá.
- Kvádry římsy silně zvětrávají, 2 ks jsou zvětralé po celé délce do hl. až 120 mm. **Kvádr č. 6 je uvolněný, vysouvá se ven až o 80 mm, brzy odpadne. Kvádr č. 7 chybí.** Za římsou narůstá silně vegetace.

Foto č. 4 - O 01, uvolněné kvádry římsy a křídla vpravo.

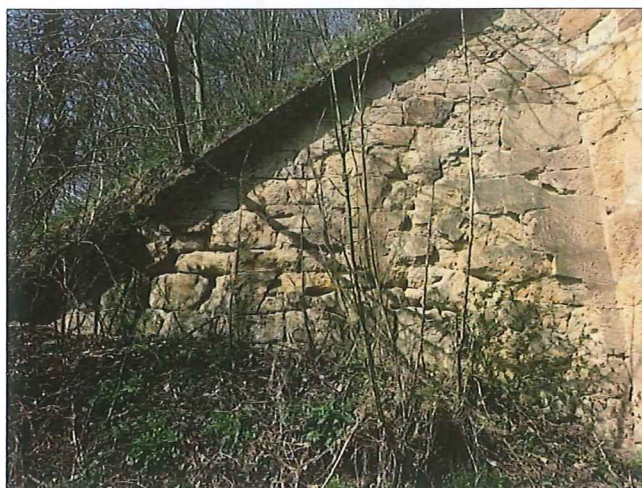
- **Spárování křídla je popraskané a hloubkově vypadané. Konec křídla se rozvolňuje** (viz foto č. 5).  
**Kameny téměř po celé ploše zvětrávají do hl. 20 - 100 mm** (viz foto č. 5)
- Kvádry římsy jsou uvolněné, vyjíždí ven až o 50 mm.  
Kvádry č. 1 a 7 jsou silně zvětralé (do hl. až 120 mm).  
Za římsou silně narůstá vegetace.

Foto č. 5 - O 02, hloubkově vypadané spárování a hloubková degradace zdí křídla vlevo.

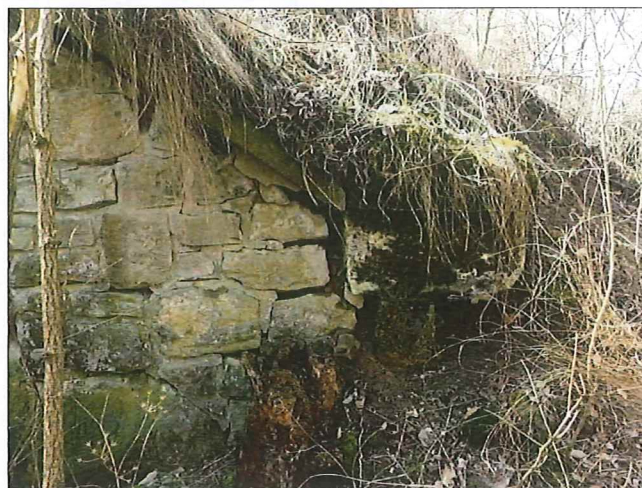
- **Konec křídla v délce téměř 2,00 m je silně rozvolněný, spárování v tomto místě hloubkově vypadané** (viz foto č. 6).  
Kameny křídla zvětrávají do hl. 10 - 30 mm.
- Kvádry římsy jsou uvolněné, tlačí se ven až o 20 mm.  
Pod kvádry je vypadané spárování. Za římsou narůstá silně vegetace.

Foto č. 6 - O 02, silně rozvolněný konec křídla vpravo.
