# Protokol o podrobné prohlídce

mostního objektu provedené dle Vyhlášky MD č. 177/95 Sb.,  
a předpisu SZDC S5 Správa mostních objektů

TU	<b>0811</b>	Kladno (mimo) - Kralupy nad Vltavou (mimo)	Evd. km	<b>21,025</b>
----	-------------	--	---------	---------------

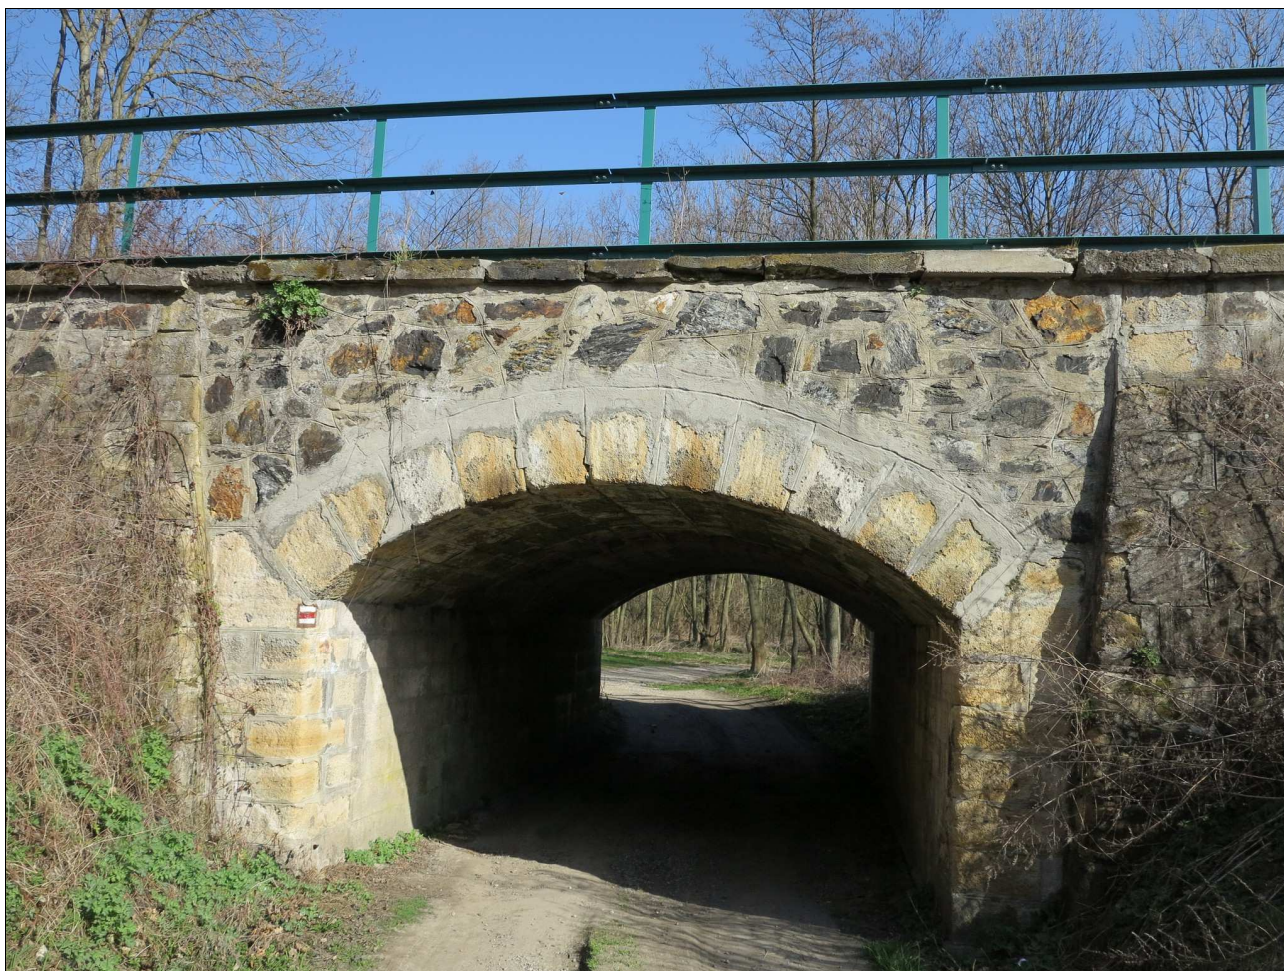
Pohled zprava.

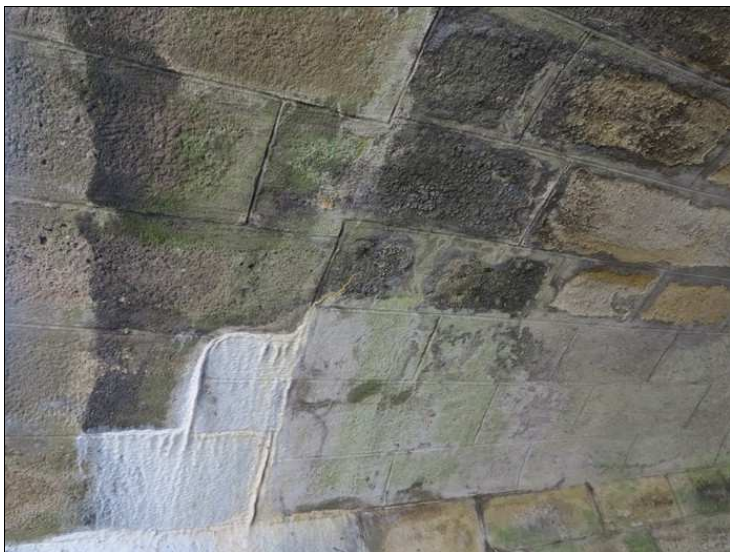
<p><b>Foto č. 1</b></p> <p><b>K 01 - vlevo nad O 02, průsaky s výluhy</b></p>

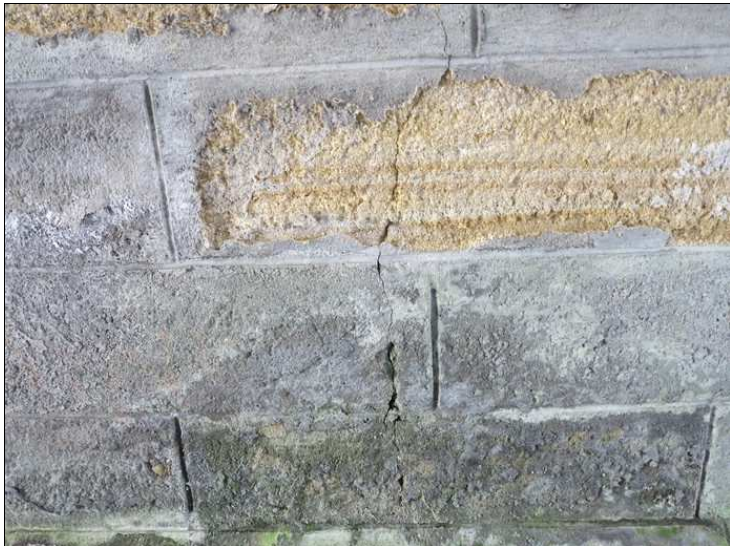
- Konstrukce: spárování je místy popraskané a v malých plochách vypadané. Kvádry povrchově degradují, jednotlivé kameny jsou prasklé. Vpravo za věncem klenutí kvádry ve vrcholu degradují do hloubky 40 mm a okolo kvádrů je hloubkově vypadané spárování. Vlevo u věnce klenutí nad O 01 a O 02 jsou patrné průsaky s výluhy, tvoří se krápníky (viz foto č. 1). Zleva ve vzdálenosti 2,20 m nad O 02 je podélná trhlina přes 4 řady kvádrů, trhlina je rozevřena do 0,5 mm. Zleva ve vzdálenosti 3,25 m nad O 01 je podélná trhlina přes 4 řady kvádrů, trhlina je rozevřena do 1,0 mm (viz foto č. 2). Betonové plomby jsou nepravidelně popraskané, místy se vzdouvají a opadávají.

<p><b>Foto č. 2</b></p> <p><b>K 01 - trhlina nad O 01 ve vzdálenosti 3,25 m zleva</b></p>

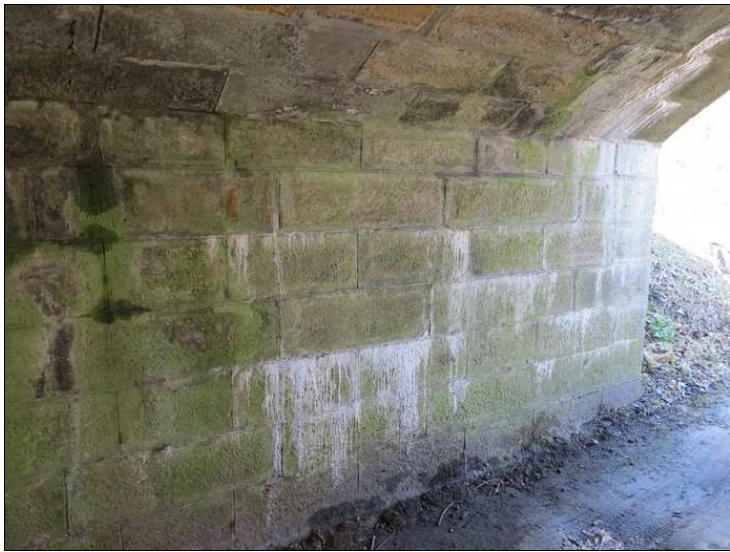
- Opěra: spárování opěry je místy popraskané.  
Vlevo ve spárování jsou silné průsaky s výluhy (viz foto č. 3).  
Ve střední horní části jsou viditelné průsaky.  
Kameny povrchově degradují do hloubky 10 mm, rohové kvádry místy až 30 mm.

- Průsaky v levé části opěry.
- Průsaky křídla vlevo a vpravo.

<p><b>Foto č. 3</b></p> <p><b>O 01 - průsaky s výluhy v levé části</b></p>
