# Protokol o podrobné prohlídce

mostního objektu provedené dle Vyhlášky MD č. 177/95 Sb.,  
a předpisu SZDC S5 Správa mostních objektů

<b>TÚ 0693</b> Podlešín (včetně) - Obrnice (mimo)		<b>DÚ 26</b> ČKD Slaný - Slaný		<b>evd. km</b> <b>54,320</b>
<b>Objekt</b> <b>most</b>	Stanice	<b>Vžitý název:</b> Slaný u koupaliště		
délka mostu <b>10,80 m</b>	počet otvorů <b>1</b>	počet kolejí na mostě <b>1</b>	elektrizace: <b>ne</b>	
<b>Objednatel:</b> SZDC, s.o., OŘ Praha		rychlost na mostě / rychlost traťová [km/h]: 50/70	Traťová třída zatížení s přidruženou rychlostí <b>C3 - 70</b>	
<b>návrh hodnocení stavebního stavu</b> <b>2/2</b>	Vedoucí EČMO	Ing. Luboš Dejmek	<b>Rok podrobné prohlídky</b>	<b>2018</b>

TU <b>0693</b> Podlešín (včetně) - Obrnice (mimo)	Evd. km <b>54,320</b>
---	-----------------------

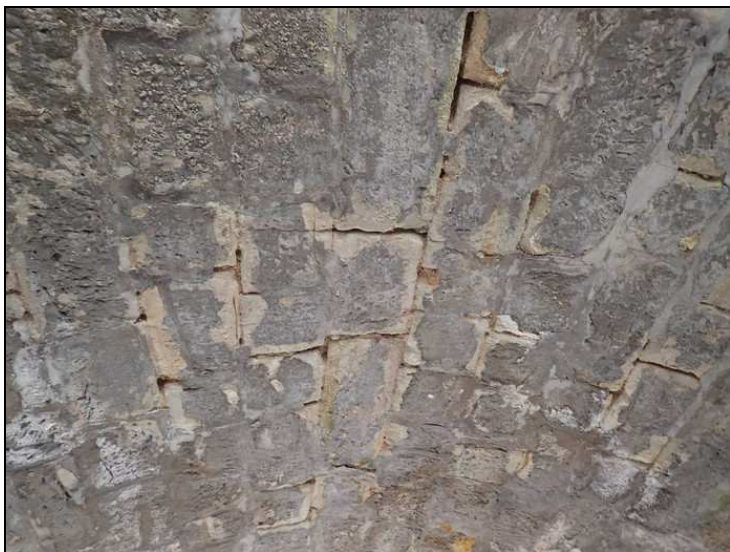
- **Konstrukce:** z pohledu konstrukce je místy, zejména u vrcholu popraskané a vypadané spárování do 50 mm.  
Kvádry jsou jednotlivě popraskané a místy kvádry degradují do hloubky 50 mm.  
Za věncem vpravo v místě vyspravené trhliny kameny degradují až do hloubky 80 mm, trhlina se dále neprojevuje.  
**Části nástřiku a kamenů odpadávají na komunikaci** (viz foto č. 1).
- **Čelní zeď:**
  - **Vlevo:** nad vrcholem pět kvádrů degraduje do hloubky až 90 mm.
  - **Vpravo:** jednotlivé kvádry degradují do hloubky 80 mm.
- **Věnc:** vpravo místy degradace kamene do hloubky až 120 mm, kameny jsou rozpraskané.
- **Římsy:**
  - **Vlevo:** z čela římsa degraduje do hloubky až 100 mm, **části římsy odpadávají.**  
Zasypaná vegetací.
  - **Vpravo** z čela beton pod římsou degraduje do hloubky 50 mm, místy se vzdouvá. Zasypaná vegetací.
- **Chování konstrukce při průjezdu vlaku:** klidné

- Celoplošná degradace materiálu zdiva.
- Části nástřiku a kamenů odpadávají na komunikaci.

<p><b>Foto č. 1</b></p> <p><b>K 01 – Střední část vrchol – degradace spárování, odpadávající nátěr a části kamenů.</b></p>

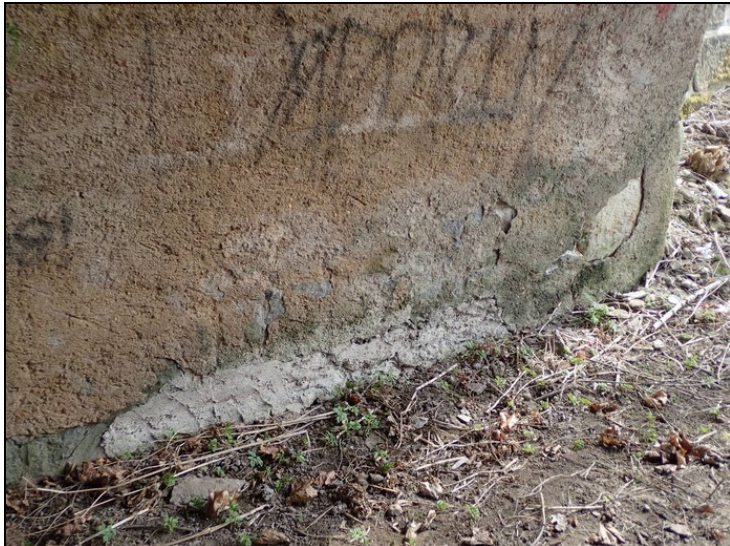
- **Opěra:** z čela opěry vlevo a ve střední dolní části je odpadlý betonový nástřik (viz foto č. 2).  
Nástřik je místy zavlhlý.  
Roh vlevo odděluje se betonová výsrava, oddělení až 4 mm. Na opěře je graffiti.

- Degradace kvádrů křídla vlevo i vpravo.
- Odpadlý betonový nástřik.
- Rozvolněný svahový kužel u křídla vpravo.

<p><b>Foto č. 2</b></p> <p><b>O 01 – Odpadávající nástřík.</b></p>

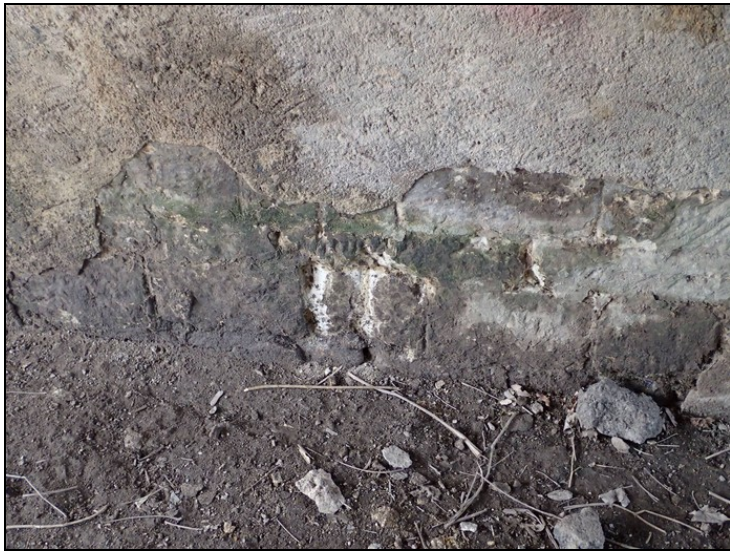
- **Opěra:** z čela opěry vlevo a ve střední části je odpadlý betonový nástřik, místy slabé výluhy (viz foto č. 3).  
Nástřik opěry je místy zavlhlý, na opěře je graffiti.

- Degradace kvádrů křídla vlevo i vpravo.
- Odpadlý betonový nástřik.
- Odtržený patní kámen u křídla vpravo.
- Rozvolněný svahový kužel u křídla vpravo.

<p><b>Foto č. 3</b></p> <p><b>O 02 – Střední část odpadávající nástřík, degradace kamenů, průsak s výluhem.</b></p>
