Protokol o podrobné prohlídce

mostního objektu provedené dle Vyhlášky MD č. 177/95 Sb.,
a předpisu SZDC S5 Správa mostních objektů

TU 0811	Kladno (mimo) – Kralupy nad Vltavou (mimo)	Evd. km 17,451
----------------	--	-----------------------

Příloha č. 1 - fotodokumentace poruch a závad

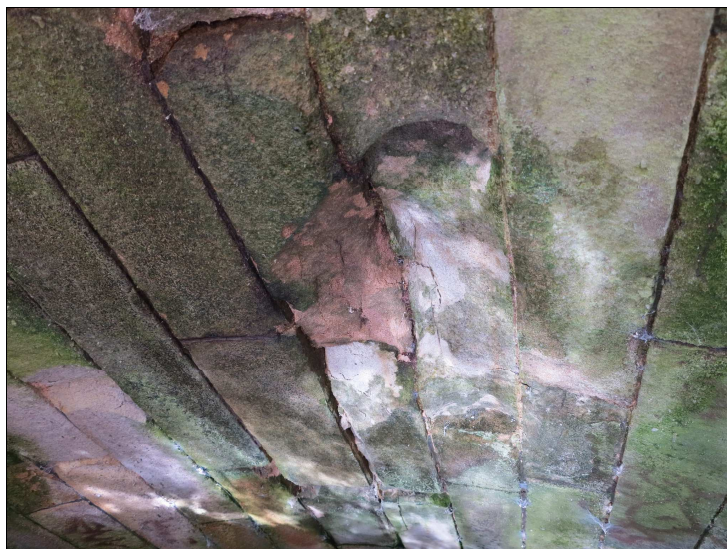
- Konstrukce: jednotlivé kvádry zejména ve vrcholu prasklé. Jednotlivé kvádry jsou zvětralé do hl. až 70 mm.
Vpravo ve vzdálenosti 2,40 m od okraje klenby, kvádry ve vrcholu silně zvětrávají na ploše 1,50x0,60 m do hl. až 150 mm (viz foto č. 1)
Spárování klenby je popraskané, místy vypadané. Místy jsou ve spárování patrné průsaky.

- Porušené spárování nosné konstrukce.
- Silně zvětralé zdivo klenby.
- Zvětralé zdivo čelního zdiva s mírným nárůstem vegetace.

**Foto č. 1****K 01 - zvětralé zdivo klenby.**

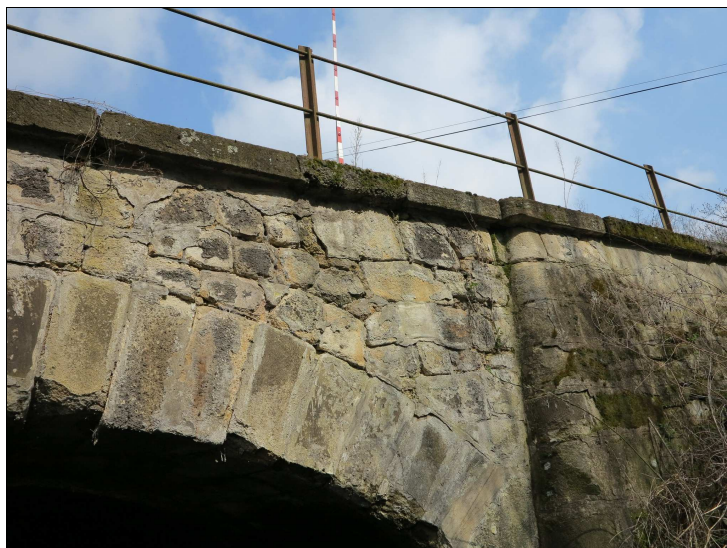
- Čelní zed':
 - Vpravo: spárování je popraskané, místy vypadané.
Nad O 01 a O 02 vypadané spárování hloubkově téměř po celé ploše (viz foto č. 2).
Místy ve spárách narůstá drobná vegetace.
Kameny čelního zdíva zvětrávají do hl. až 20 mm, jednotlivé kameny jsou prasklé.
Místy se kameny mírně tlačí ven o 10 - 15 mm.

**Foto č. 2****K01, čelní zdivo vpravo - vypadané spárování.**

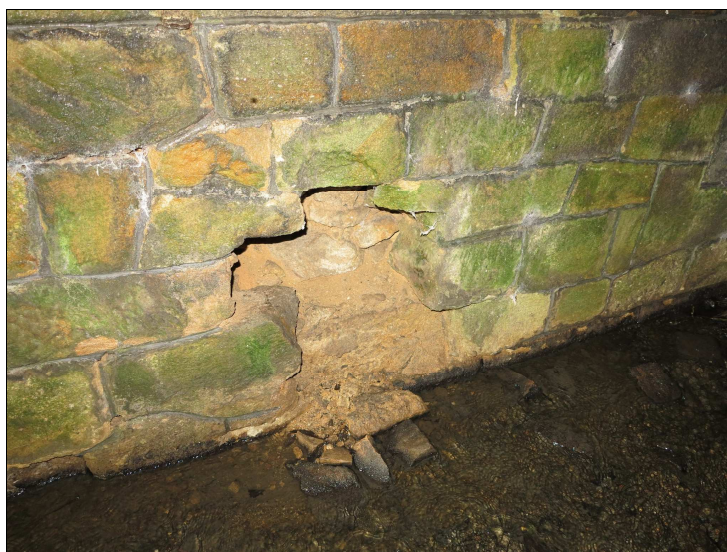
- **Opěra:** ve střední horní části degradace kvádrů do hl. 100 mm.
Vlevo ve vzdálenosti 1,40 - 2,37 m od hrany opěry je kaverna na ploše 0,75x0,70 m do hl. až 320 mm (viz foto č. 3)!
- Vpravo je opěra zasypaná.
Spárování je v dolní části místy vyplavené. V dolní části opěry jsou jednotlivé kameny zvětralé do hl. až 40 mm.

- **Kaverna v opěře.**
- Porušené spárování spodní stavby.
- Zasypaná pravá část opěry.
- Zvětralé zdivo spodní stavby.

**Foto č. 3****O 01 - kaverna v opěře vlevo.**
