# Protokol o podrobné prohlídce

mostního objektu provedené dle Vyhlášky MD č. 177/95 Sb.,  
a předpisu SZDC S5 Správa mostních objektů

TÚ 1732    Ledečko (mimo) - Kácov (včetně)			DÚ 02    Ledečko - Ledečko st.1		evd. km    1,239	
Objekt    most		Šírá trať	Vžitý název: Rataje			
délka mostu    82,20 m	počet otvorů    1		počet kolejí na mostě    1		elektrizace: ne	
Objednatel: SZDC, s.o., OŘ Praha			rychlost na mostě / rychlost traťová [km/h]: 40/60		Traťová třída zatížení s přidruženou rychlostí C3 - 60	
návrh hodnocení stavebního stavu    2/2		Vedoucí regionálního pracoviště    Jindřich Bartoš			Rok podrobné prohlídky    2018

TU	<b>1732</b>	Ledečko (mimo) - Kácov (včetně)	Evd. km	<b>1,239</b>
----	-------------	---------------------------------	---------	--------------

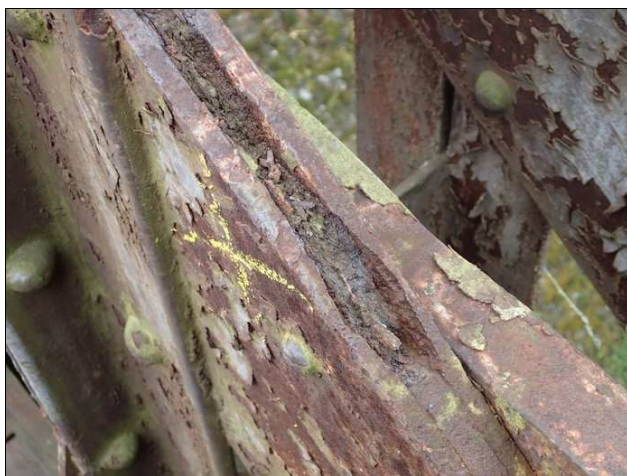
- Diagonály: jsou v místě napojení na dolní pásy silně oslabené korozí do hl. až 4 mm, hrany jsou jednotlivě zkorodované do ostra do hloubky až 15 mm (u svislice č. 20 až 25 mm). Mezi pásnicemi diagonál narůstá štěrbinová koroze až 15 mm (viz foto č. 1). Mezi diagonálami a úhelníky zábradlí narůstá štěrbinová koroze o tl. až 20 mm, madla zábradlí se v těchto místech deformují. Vpravo v poli č. 17 je hrana diagonály v místě napojení na hlavní nosník z vnější strany zkorodovaná do hloubky 30 mm a z vnitřní strany do hloubky 40 mm (viz foto č. 2).

Foto č. 1 – K 01, oslabení diagonál korozí a nárůst štěrbinové koroze.

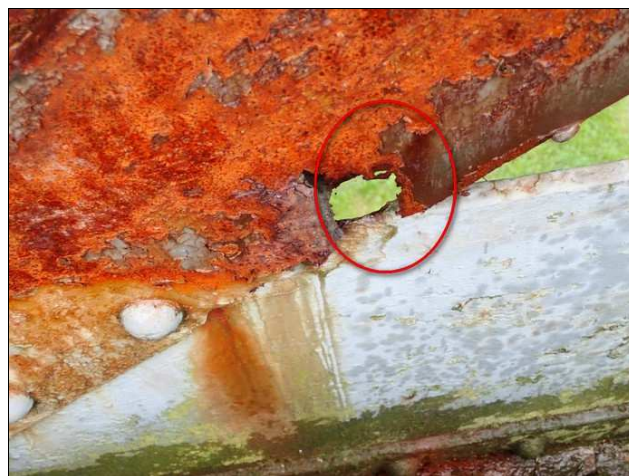
Foto č. 2 – K 01, oslabení korozí diagonály č. 17 vpravo

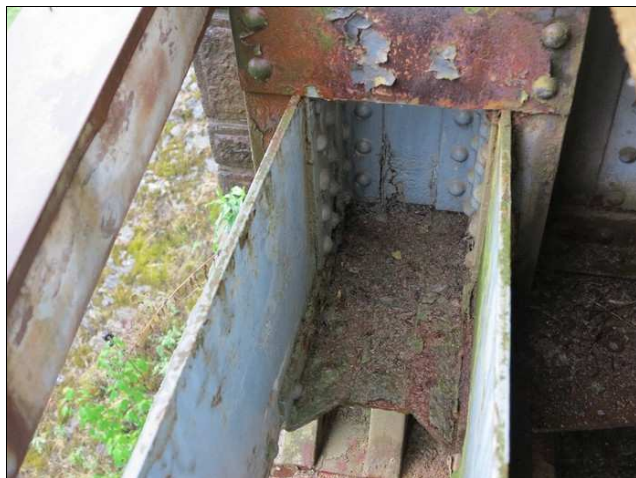
- Dolní pás levého hlavního nosníku: přeplátovací desky pod svislicemi silně oslabené korozí do hl. až 4 mm s nárůstem plátkové koroze o tl. až 10 mm, v těchto místech se drží nečistoty (viz foto č. 4).
- Přeplátovací desky pod svislicemi č. 3, 18 a 19 jsou prokorodované naskrz** (viz foto č. 4), hrany desek jsou zkorodované do ostra do hl. až 50 mm. Stojiny jsou ve spojích s diagonálami silně oslabené korozí, hrany jsou zkorodované do ostra do hl. až 20 mm. Stojiny nad dolními pasovými úhelníky jsou oslabené do hl. až 2 mm důlkovou korozí (zejména v místě napojení svislic a diagonál). Dolní pasové úhelníky jsou z vnitřní i vnější strany oslabeny důlkovou korozí do hl. až 3 mm, místy na nich narůstá plátková koroze o tl. až 10 mm, místy se na nich drží nečistoty (zejména v koncích). Hlavy nýtů jsou místy pod svislicemi a nad ložisky oslabené z 1/3 - 2/3 tl.

Foto č. 3 – K 01, nárůst plátkové koroze na dolních přeplátovacích deskách

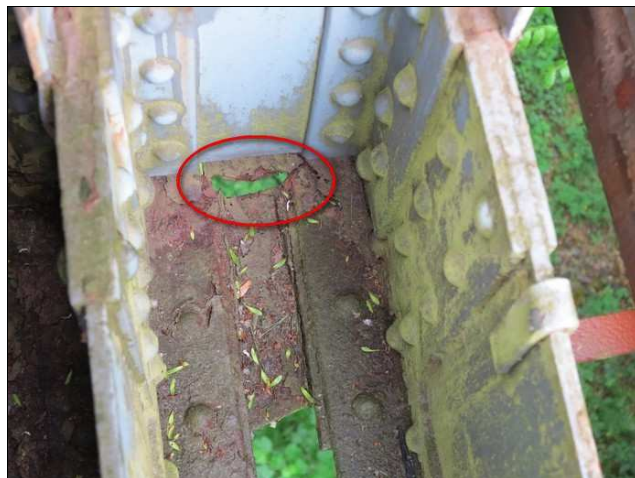
Foto č. 4 – K 01, prokorodovaná přeplátovací deska levého nosníku pod svislicí č. 3

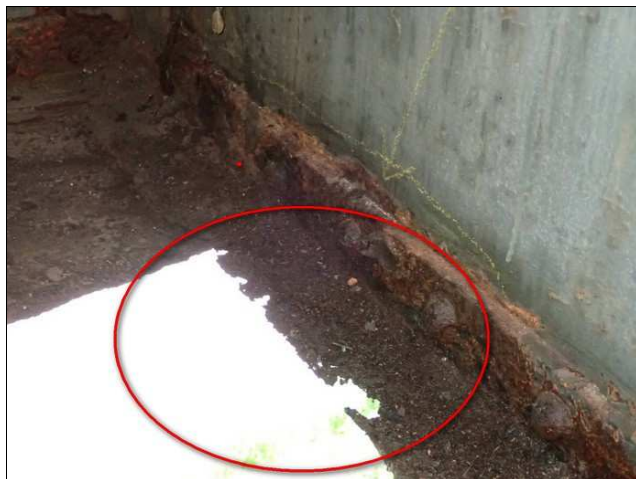
- Dolní pás pravého hlavního nosníků: **dolní vnitřní pasový úhelník před svislicí č. 2 je v délce 0,60 m zkorodovaný s okraji do ostra, vodorovná příruba je zkorodovaná do hl. až 30 mm** (viz foto č. 5).

Foto č. 5 – K 01, zkorodovaný dolní pas. úhelník pravého nosníku před 2. svislicí

- Silně oslabené dolní pasové úhelníky korozí.
- Silně oslabené dolní přeplátovací desky pod svislicemi.
- Korozní oslabení dolních pásnic příčníků.
- Silná štěrbinová koroze mezi jednotlivými prvky.

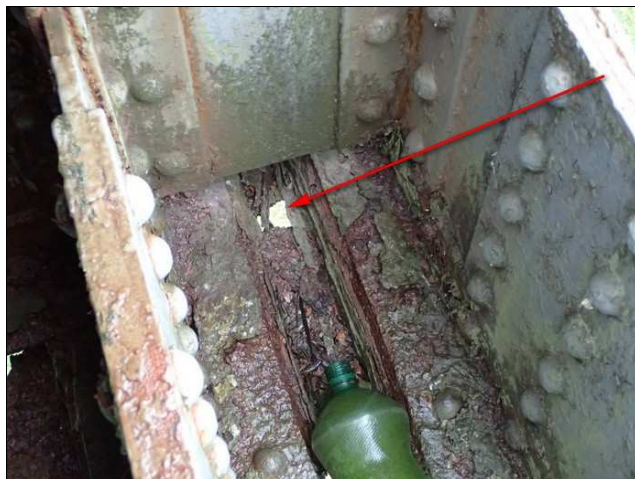
**Pod svislicemi č. 3, 4, 6, 16 a 19 jsou desky prokorodované** (viz foto č. 6).

Foto č. 6 – K 01, zkorodovaná přeplátovací deska pravého nosníku pod svislicí č. 6

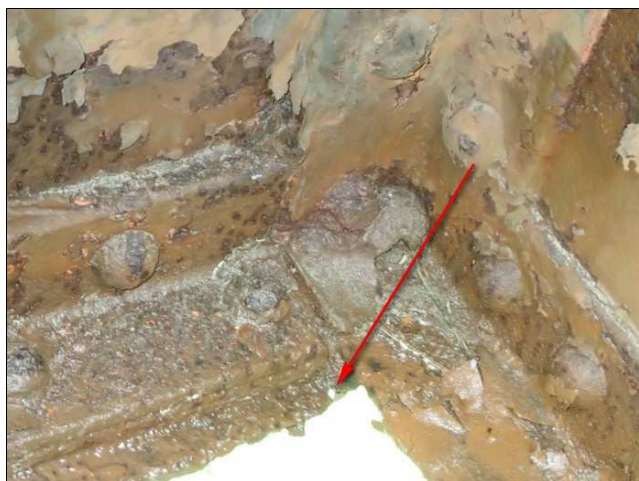
- Příčnický:** horní pásnice jsou oslabené důlkovou korozí do hl. 1 - 2 mm, pod chodníkovými podlahami až 3 mm. Hlavy nýtů na horních pásnicích jsou pod podlahami zkorodované až z 1/4 tl.  
 Stojiny jsou nad dolními pasovými úhelníky místy oslabené do hl. 2 mm důlkovou korozí. Dolní pasové úhelníky jsou v místě napojení podélníků a hlavních nosníků oslabeny důlkovou korozí do hl. až 3 mm, místy začínají hrany korodovat s okraji do ostra, místy narůstá plátková koroze o tl. až 5 mm.  
 Příčník č. 3 má dolní pásnice na hranách v koncích oslabeny korozí do hloubky 5 mm s okraji do ostra a vpravo je pásnice prokorodovaná (viz foto č. 7).  
 Příčník č. 10 má dolní pásnice na hranách v koncích oslabeny korozí do hloubky 3 - 5 mm s okraji do ostra.  
 Příčník č. 11 má dolní pásnici vpravo na hraně zkorodovanou do hloubky 5 mm.  
 Příčník č. 16 má dolní pásnici vlevo zkorodovanou do hloubky 4 mm a vpravo do hloubky 10 mm.

Foto č. 7 – K 01, koroze dolní pásnice příčníku č. 3

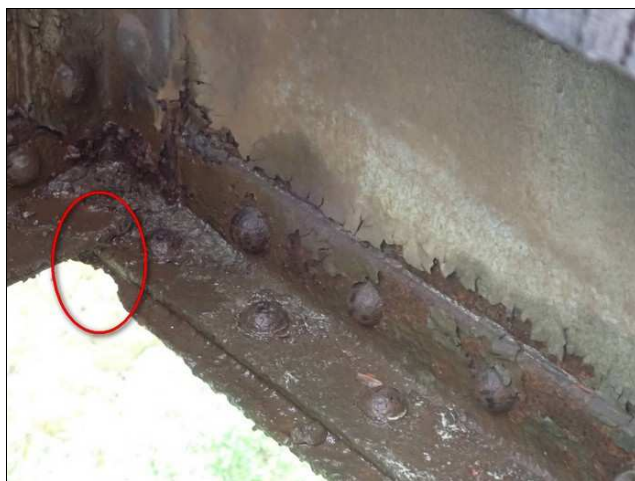
Příčník č. 19 má dolní pásnice na hranách v koncích oslabeny korozí do hloubky 10 mm s okraji do ostra (viz foto č. 8).  
 Hlavy nýtů jsou zkorodované z 1/2 tl. jednotlivě i více.  
 Nátěr příčnicků praská a loupe se.  
 Stav PKO: koroze cca 50 % (Ri 5).

Foto č. 8 – K 01, koroze dolní pásnice příčníku č. 19

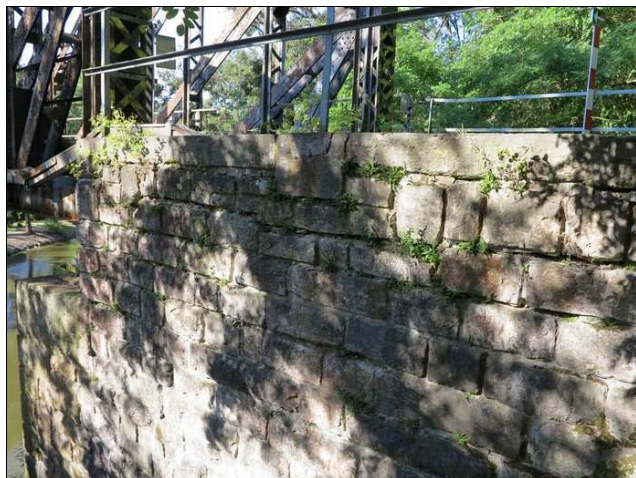
- Křídlo má popraskané, místy vypadané spárování, v horní části spárování vypadané hloubkově (viz foto č. 9).  
V horní části ve spárování narůstá vegetace.  
V křídle jsou patrné průsaky s výluhy. U sloupku č. 2 je vzduté a odpadlé obetonování.
- Na přilehlém kamenném kuželu je vypadané spárování a kužel je porostlý vegetací.

Foto č. 9 – O 01, hloubkově vypadané spárování křídla vlevo

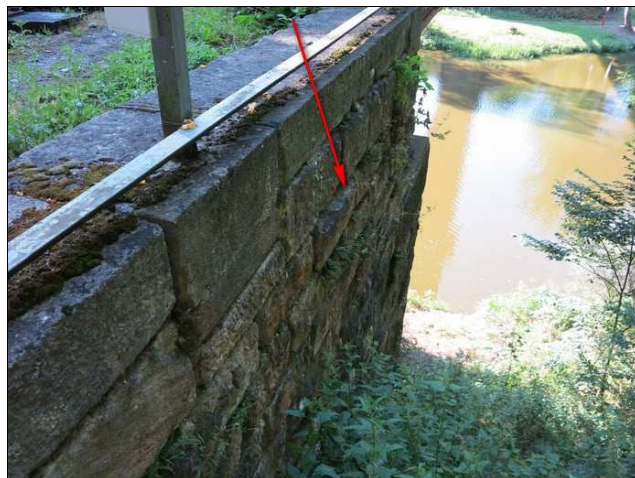
- V horní části poslední 3 řady mají hloubkově vypadané spárování, spáry prorůstají vegetací, **kameny se v horní části vysouvají ven až o 30 mm** (viz foto č. 10).  
V křídle jsou patrné průsaky.
- Přilehlý kamenný kužel je zasypaný a porostlý vegetací.

Foto č. 10 – O 01, vysunutí kvádrů křídla vpravo v horní části

- **Vysunutí kvádrů v horní části křídla vpravo.**
- Porušené spárování spodní stavby s nárůstem vegetace (zejména v horní části).
- Průsaky s výluhy v opěře.

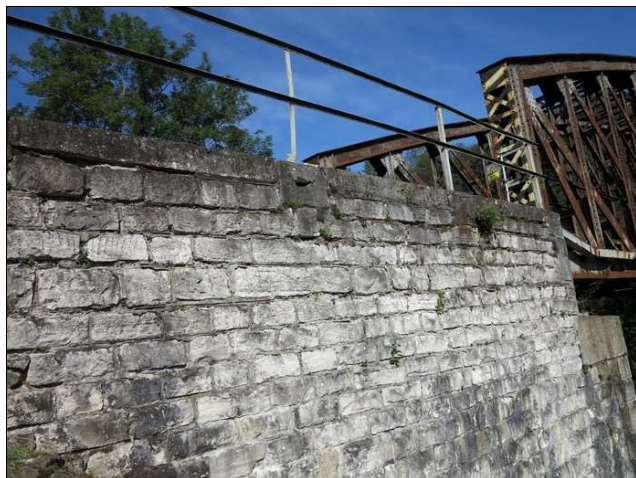
- Křídlo má místy popraskané spárování, v horní části je spárování vypadané (viz foto č. 11). Spáry v horní části prorůstají vegetací. Jednotlivé kameny jsou prasklé.
- Kamenný kužel je místy rozvolněný s nárůstem vegetace.

Foto č. 11 – O 02, křídlo vlevo horní část, vypadané spárování s nárůstem vegetace

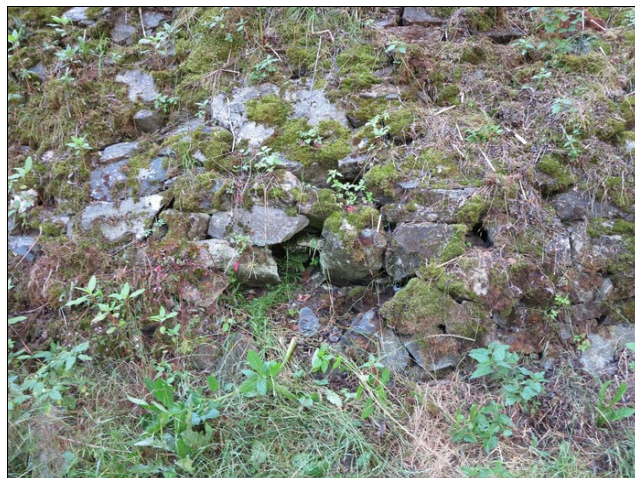
- Křídlo má místy popraskané spárování, v horní části vypadané (viz foto č. 10). Spáry v horní části prorůstají vegetací. Jednotlivé kameny jsou prasklé.
- Přilehlý kamenný kužel je silně rozvolněný.  
**V dolní části je 2x kaverna, blíže k opěře na ploše 1,00x0,50 m do hl. až 0,45 m (viz foto č. 12), dále od opěry na ploše 0,65x0,35 m do hl. až 0,30 m.**
- Římsa výklenku má vylomenou hranu až ke sloupku zábradlí - do hloubky 150 mm a v římsě je trhlina po celé šířce rozevřena až 3 mm.

Foto č. 12 – O 02, křídlo vpravo kamenný kužel, kaverna blíž k opěře

- Porušené spárování spodní stavby s nárůstem vegetace (zejména v horní části).
- Průsaky s výluhy v opěře.
- Kaverny a rozvolnění kuželu křídla vpravo.
