Protokol o podrobné prohlídce

mostního objektu provedené dle Vyhlášky MD č. 177/95 Sb.,
a předpisu SZDC S5 Správa mostních objektů

TÚ 0811 Kladno (mimo) - Kralupy nad Vltavou (mimo)		DÚ 12 Otovice - Kralupy nad Vltavou		evd. km 21,221
Objekt most	Šířá trať	Vžitý název: U Rusavek		
délka mostu 12,45 m	počet otvorů 1	počet kolejí na mostě 1	elektrizace: ne	
Objednatel: SZDC, s.o., OŘ Praha		rychlost na mostě / rychlost traťová [km/h]: 60/60	Traťová třída zatížení s přidruženou rychlostí C3 - 60	
návrh hodnocení stavebního stavu 2/2	Vedoucí regionálního pracoviště	Jindřich Bartoš	Rok podrobné prohlídky	2018

PROTOKOL O PODROBNÉ PROHLÍDCE

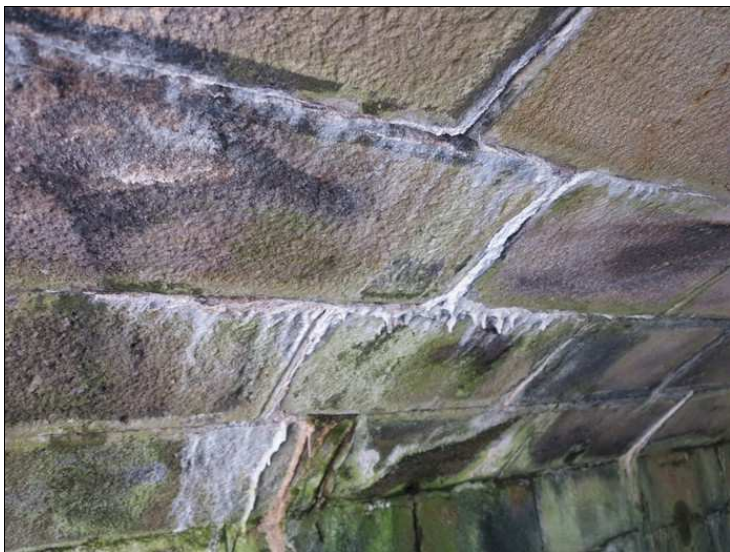
- Konstrukce: spárování konstrukce je popraskané a hloubkově vypadané. Ve spárách jsou téměř po celé ploše patrné průsaky. Zleva do vzdálenosti 1,50 m jsou ve spárách silné průsaky s výluhy, tvoří se krápníky (viz foto č. 1). Betonová omítka v pravé části klenby je nepravidelně popraskaná, vzduť, na ploše cca 3,00 m² odpadá. Omítka okolo odpadlých míst se vzdouvá. V místě odpadlé omítky kvádry degradují do hloubky až 30 mm a je hloubkově vypadané spárování. Kameny povrchově degradují do hl. 20 - 30 mm. Vpravo ve vzdálenosti 1,00 m ve vrcholu kvádry degradují do hloubky až 160 mm (viz foto č. 2). V patě klenby jsou patrné průsaky.

- Průsaky s výluhy z pohledu konstrukce.
- Odpadá betonová omítka vpravo s degradací kvádrů a vypadané spárování.
- Degradace kvádrů vpravo ve vrcholu konstrukce.
- Degradace betonu římsy vpravo.

<p>Foto č. 1</p> <p>K 01 - vlevo nad O 02, průsaky s výluhy</p>

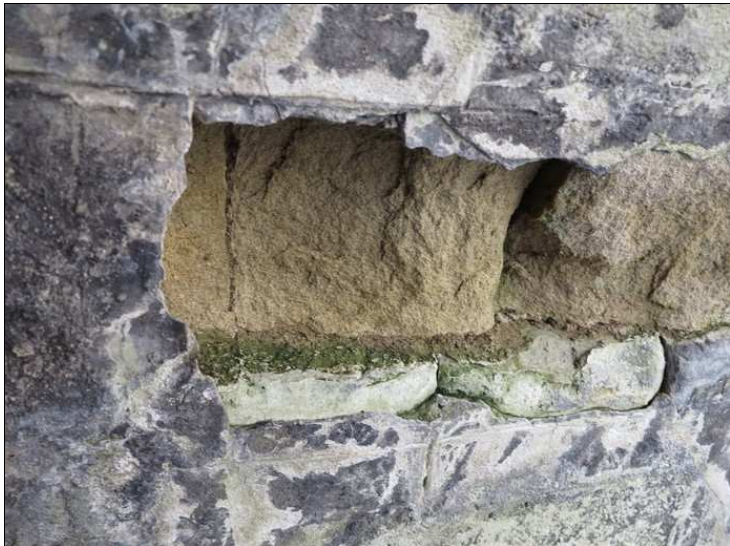
<p>Foto č. 2</p> <p>K 01 - degradace kvádrů vpravo ve vrcholu konstrukce</p>

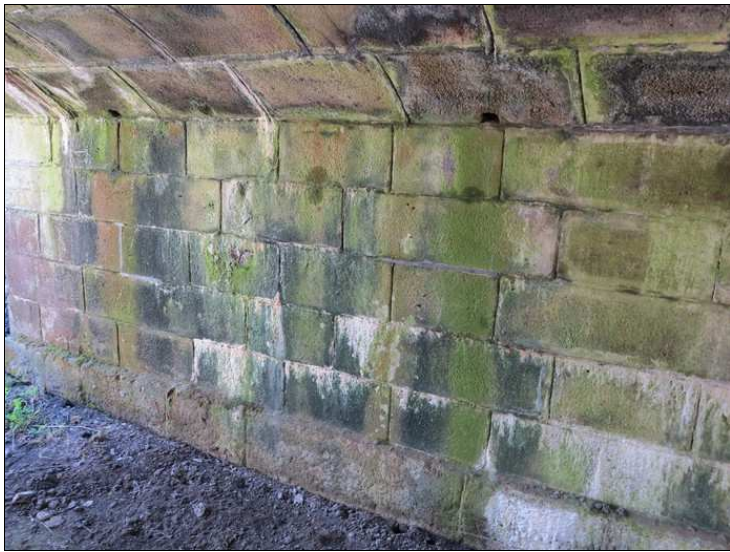
- Opěra: spárování opěry je místy popraskané a v malých plochách vypadané. V levé části jsou v opěře silné průsaky s výluhy (viz foto č. 3). Vpravo kvádry degradují a je vypadané spárování. Vpravo rohový kvádr degraduje do hloubky 60 mm.

- Průsaky v levé části opěry.
- Popraskané a vypadané spárování vpravo s degradací kvádrů.

<p>Foto č. 3</p> <p>O 02 - průsaky s výluhy v levé části</p>
