# Protokol o podrobné prohlídce

mostního objektu provedené dle Vyhlášky MD č. 177/95 Sb.,  
a předpisu SZDC S5 Správa mostních objektů

TÚ 0811 Kladno (mimo) - Kralupy nad Vltavou (mimo)		DÚ 12 Otovice - Kralupy nad Vltavou		evd. km 22,625
Objekt	most	Širá trať	Vžitý název: zast. Minice	
délka mostu	8,40 m	počet otvorů	1	elektrizace: ne
Objednatel: SZDC, s.o., OŘ Praha		rychlost na mostě / rychlost traťová [km/h]: 60/60		Traťová třída zatížení s přidruženou rychlostí C3 - 60
návrh hodnocení stavebního stavu	3/2	Vedoucí regionálního pracoviště Jindřich Bartoš		Rok podrobné prohlídky 2018

TU **0811** Kladno (mimo) - Kralupy nad Vltavou (mimo)Evd. km **22,625**

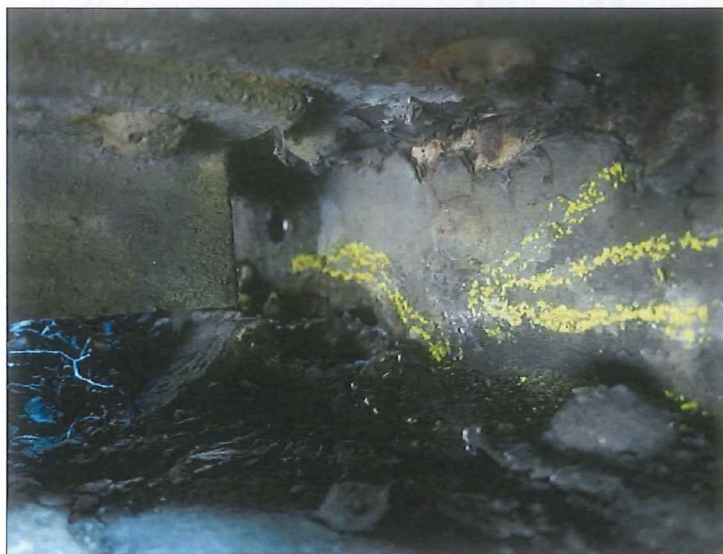
**Foto č. 1**

**Stojina nosníku č. 3 (zleva) je nad ložiskem (nad O 02) zcela prokorodovaná** (viz foto č. 1).  
**Stojiny** (u ostatních nosníků) jsou v dolní části (nad ložisky) **silně oslabeny** korozí o 4 - 6 mm.  
Dolní příruby nosníků jsou, v místech uložení, oslabeny do hl. 4 mm.  
Dolní pásnice jsou (před ložisky) oslabeny korozí s okraji do ostra.  
Hlavní nosník č. 4 leží úložnou deskou na úložném prahu.  
Stav PKO: poškozen na ploše cca 70 % (Ri 5). Nátěr praská a loupe se téměř v celé ploše.

- **Silné korozní oslabení stojin hlavních nosníků, u nosníku č. 3 prokorodovaná.**
- **Pokles nosné konstrukce při průjezdu vlaku.**
- Korozní oslabení horních pásnice hlavních nosníků, včetně šterbinové koroze.
- Zapření nosníku č. 1 do závěrné zdi.
- Poruchy ložisek.
- Korozní oslabení nosné konstrukce podlah.

K01 - nosník č. 3 (zleva),  
prokorodovaná stojina nad ložiskem.

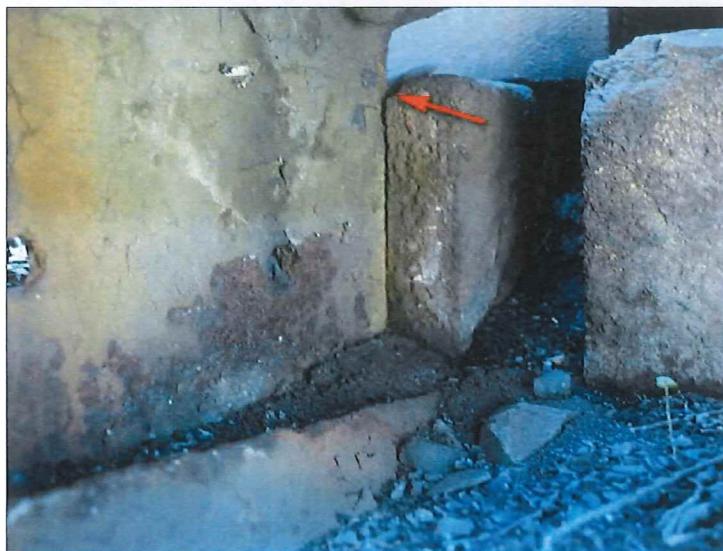
**Foto č. 2**

- Hlavní nosníky: nosník č. 1 je vlevo zapřený do závěrné zdi, nad O 01 (viz foto č. 2).  
Horní pásnice (všech nosníků) jsou oslabeny důlkovou korozí do hl. 2 mm.  
V horních pásnicích vnějších nosníků jsou nezaslepené otvory po dřívějším rozdělení mostnic.  
Hlavy nýtů (na horních pásnicích) jsou zkorodované z 1/5 tl..  
Mezi jednotlivými pásnicemi a dále mezi pásnicemi a přírubami nosníků narůstá místy šterbinová koroze o tl. až 4 mm, v místech uložení až 8 mm.

- Opěra: kvádry v horní části (mezi úložnými kvádry) jsou rozvolněny, mírně se tlačí ven. Spárování je pod NK vypadané, místy hloubkově (viz foto č. 4), včetně drobné vegetace. Kvádry povrchově degradují, v dolní části a při pravé hraně, degradují do hl. až 30 mm. V kamenném zdivu jsou patrné stopy po průsacích vody.  
Vlevo z líce vypadané spárování  
Vpravo (za chodníkovými podlahami) chybí horní římsové (krycí) kvádry, vzrostlá vegetace.
- Úložné kvádry: shora zaneseny nečistotami, kolem kvádrů je uvolněné spárování. Kvádr vlevo má z čela horní hranu vylomenou až ke hraně ložiska (obetonování).
- Závěrná zeď: **rozvolnění zdiva za NK**, kvádry se vytlačují až o 40 mm, **vlevo je kvádr zapřený do hlavního nosníku** (viz foto č. 2).

- **Rozvolnění závěrné zdi, včetně zapření kvádru do nosné konstrukce.**
- **Rozvolnění křídla vpravo.**
- Porušené spárování spodní stavby.
- Vylomení hrany úložného kvádru vlevo (obetonování) až k ložisku.

K 01 - nosník č. 1 (zleva), zapření do  
kvádrů závěrné zdi.

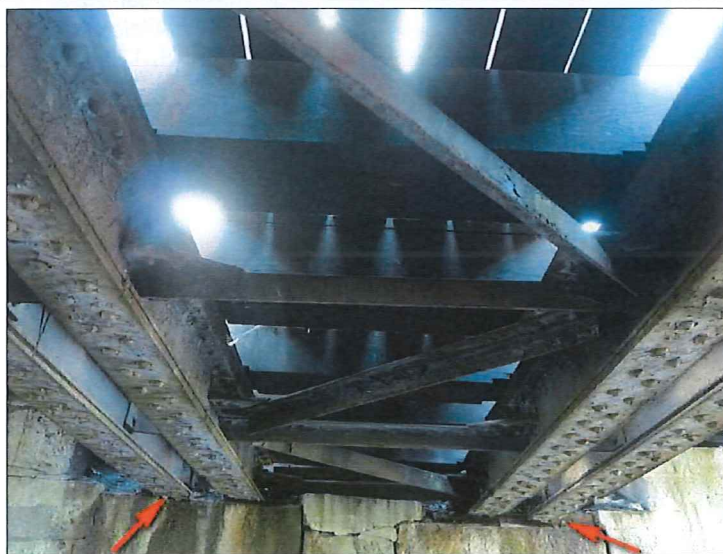
**Foto č. 3**

- Ložiska: **všechna ložiska jsou silně zanesená**, oslabení důlkovou korozí do hl. až o 3 mm.  
Obetonování ložisek je (nad O 01 vlevo a nad O 02 vlevo i vpravo) z čela odpadlé, v těchto místech jsou odryté desky pod ložisky (viz foto č. 3).

**Ložisko pod nosníkem č. 4 (nad O 01) je zamačkané**. Dolní pásnice dosedají na horní plochu úložného kvádru (viz foto č. 3).  
Ložiska jsou vzadu zalita betonem (do úrovně pásnice), pohyblivé ložisko nebylo nalezeno.

K 01 - uložení nad O 01, vlevo odpadá  
hrana úložného kvádrů před ložiskem,  
vpravo dosednutí dolních pásnic  
hlavních nosníku na úložný kvádr.

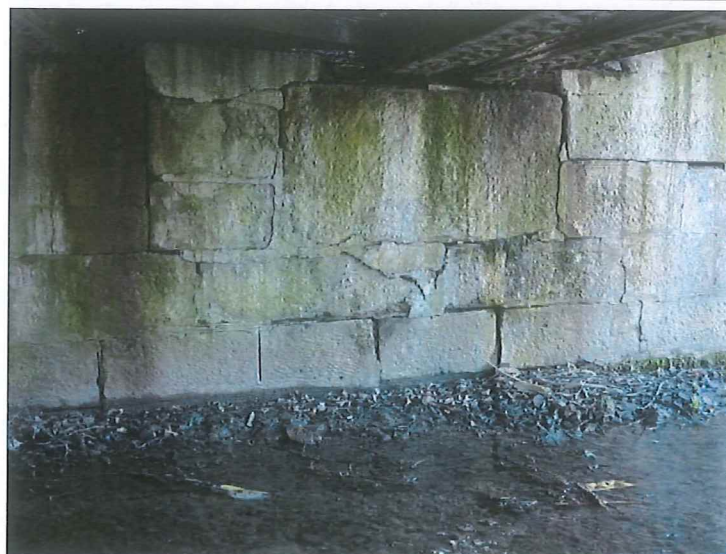
**Foto č. 4****O 01 - vypadané spárování, místy hloubkově.**

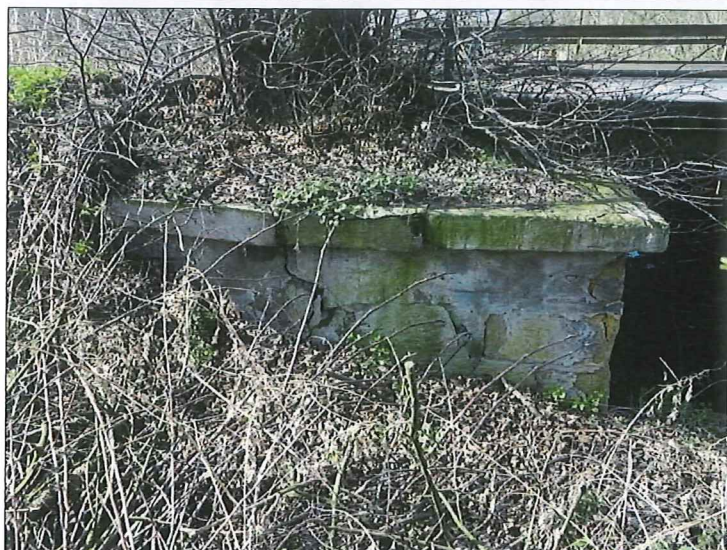
- Ve střední části zdivo rozvolněno trhlinami ve spárách, za křídlem vzrostlý silný strom Ø 800 mm (viz foto č. 5).
- Římsa křídla je ve střední části rozvolněna (společně se zdivem křídla).
- Svahový kužel porostlý vegetací. Kamenné návodní zdivo (v dolní části) je na začátku rozvolněné, 1 ks kamene je vymletý.

**Foto č. 5****O 01 - křídlo vpravo, rozvolnění zdiva kořeny vzrostlého stromu.**

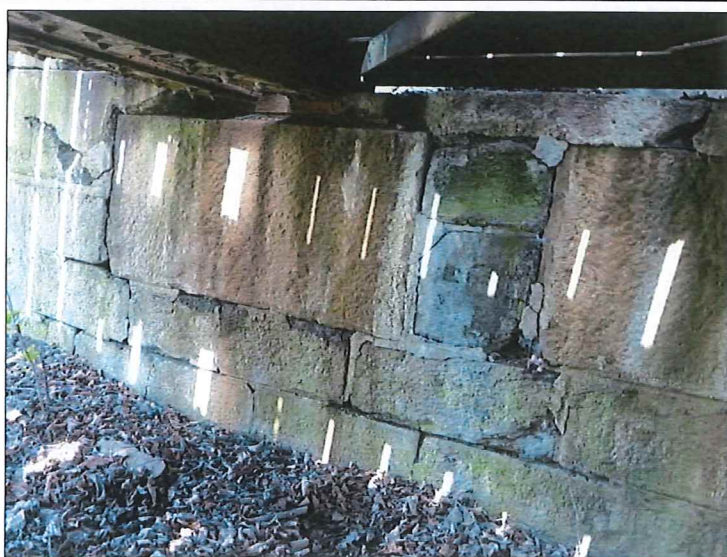
- Opěra: spárování je pod NK vypadané, místy hloubkově (viz foto č. 6), včetně prorůstání drobné vegetace.  
V horní části mezi úložnými kvádry je (vyplňovací) beton vylomený.  
Kvádry v horní části (mezi úložnými kvádry) degradují.  
Vlevo 1 ks kvádrů degraduje do hl. až 60 mm, ostatní kvádry degradují pouze povrchově.  
Vlevo z líce (na rozhraní křídla a opěry) je spárování popraskané, zdivo se vysouvá ven o cca 10 - 20 mm.  
Vlevo i vpravo (pod chodníkovými nosníky) jsou horní kvádry uvolněny ve spárování.  
Vpravo (pod chodníkovými nosníky až k hraně opěry) jsou beton a kamenné kvádry silně rozvolněné vlivem vzrostlého stromu, a vysouvají se až o 40 mm. Krycí kvádry vpravo z čela chybí.

**Foto č. 6****O 02 - vypadané spárování, místy hloubkově.**
