Protokol o podrobné prohlídce

mostního objektu provedené dle Vyhlášky MD č. 177/95 Sb.,
a předpisu SZDC S5 Správa mostních objektů

TÚ 0811 Kladno (mimo) - Kralupy nad Vltavou (mimo)		DÚ 08 Brandýsek - Otovice		evd. km 19,136
Objekt most	Širá trať	Vžitý název: Před Otovicemi		
délka mostu 12,80 m	počet otvorů 1	počet kolejí na mostě 1	elektrizace: ne	
Objednatel: SZDC, s.o., OŘ Praha		rychlost na mostě / rychlost traťová [km/h]: 60/60	Traťová třída zatížení s přidruženou rychlostí C3 - 60	
návrh hodnocení stavebního stavu 2/2	Vedoucí regionálního pracoviště	Jindřich Bartoš	Rok podrobné prohlídky	2018

TU	0811	Kladno (mimo) - Kralupy nad Vltavou (mimo)	Evd. km	19,136
----	-------------	--	---------	---------------

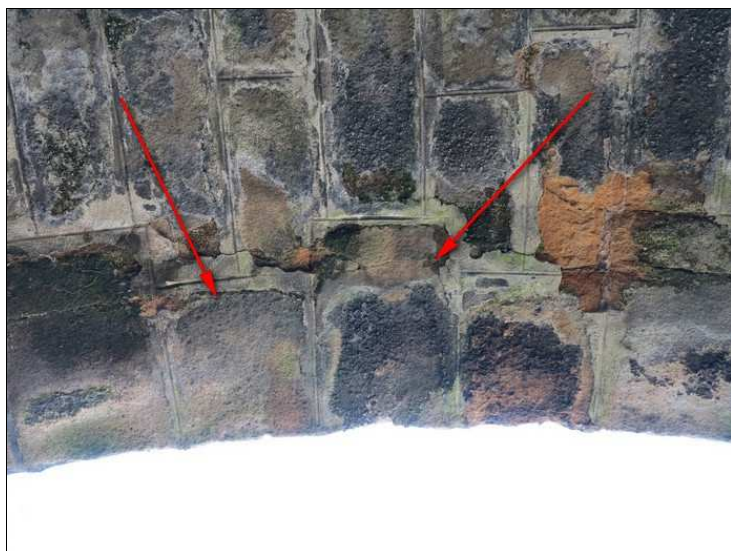
- Konstrukce: z podhledu konstrukce je ve vzdálenosti 0,50 m zleva ve vrcholu podélná trhlinka směrem k oběma opěrám, ve vrcholu kvádry okolo trhlinky degradují (viz foto č. 1). Z podhledu konstrukce vlevo a vpravo nad O 02 kvádry degradují do hloubky 20 - 30 mm. Na ostatní ploše kvádry degradují povrchově. Zdivo je místy zavlhlé, vlevo a vpravo v patě klenby jsou nad opěrami viditelné průsaky.
- Čelní zeď:
 - Vlevo nad O 01 se zdivo vysouvá až o 70 mm, vysunutí zdiva je stabilizováno. V horní části nad O 01 a v dolní části nad O 02 v čelní zdi narůstá vegetace. Jednotlivé kvádry povrchově degradují a místy je slabě popraskané spárování.
 - Vpravo je v čelní zdi místy popraskané spárování a kvádry povrchově degradují.
- Římsa: vlevo je římsa v dobrém stavu. Vpravo je římsa na horní ploše zanesená s narůstající vegetací.
- **Chování konstrukce při průjezdu vlaku**: klidné

- Trhlina a degradace kvádrů vlevo ve vrcholu.
- Průsaky v patě konstrukce.
- Nárůst vegetace v čelní zdi vlevo.

**Foto č. 1****K 01 - trhlina s degradací kvádrů vlevo**

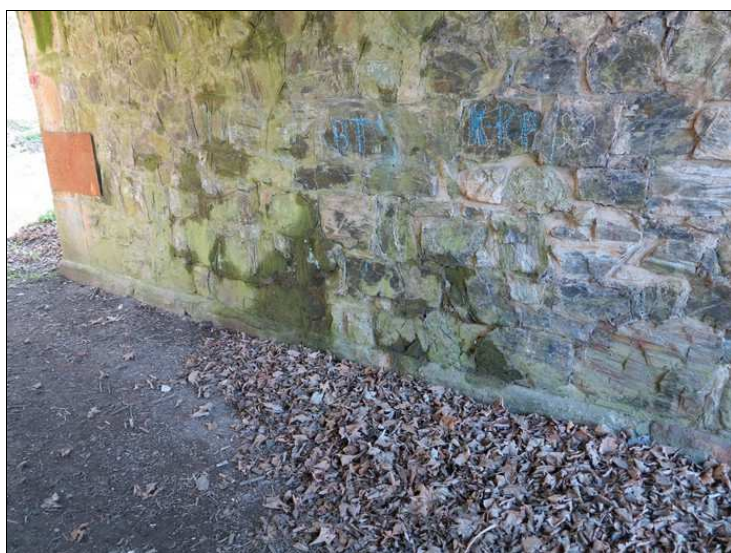
- Opěra: z čela opěry je místy popraskané spárování. Jednotlivé kvádry jsou prasklé a povrchově degradují. Místy je zdivo opěry zavlhlé. Vpravo a ve střední části jsou viditelné průsaky (viz foto č. 2).
- Na římse opěry povrchově degradují kvádry.

- Průsaky vpravo a ve střední části.
- Rozvolnění konce křídla vpravo.
- Odpojení římsy křídla vlevo.

**Foto č. 2****O 01 - průsaky v opěře**

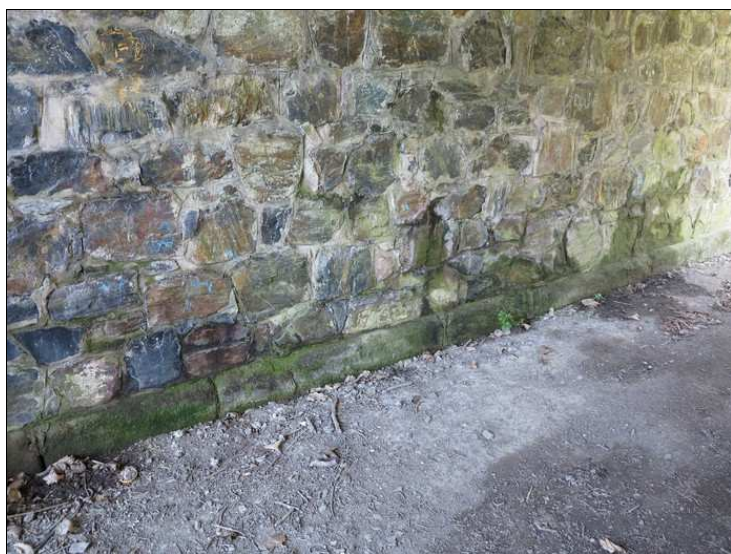
- Opěra: z čela opěry jsou jednotlivě prasklé kvádry a spárování je místy popraskané. Kvádry opěry povrchově degradují. Vpravo a ve střední části jsou viditelné průsaky (viz foto č. 3).
- Na římse opěry vlevo dva kvádry degradují do hloubky až 40 mm.

- Průsaky vpravo a ve střední části.
- Degradace římsy opěry vlevo.

**Foto č. 3****O 02 - průsaky v opěře**
