Protokol o podrobné prohlídce

mostního objektu provedené dle Vyhlášky MD č. 177/95 Sb.,
a předpisu SZDC S5 Správa mostních objektů

TÚ 0693 Podlešín (včetně) - Obrnice (mimo)		DÚ 04 Slaný - Zlonice		evd. km 56,928
Objekt most	Šírá trať	Vžitý název: Slaný - polní cesta u Otrub		
délka mostu 9,50 m	počet otvorů 1	počet kolejí na mostě 1	elektrizace: ne	
Objednatel: SZDC, s.o., OŘ Praha		rychlost na mostě / rychlost traťová [km/h]: 70/70	Traťová třída zatížení s přidruženou rychlostí C3 - 70	
návrh hodnocení stavebního stavu 2/2	Vedoucí EČMO	Ing. Luboš Dejmek		Rok podrobné prohlídky 2018

PROTOKOL O PODROBNÉ PROHLÍDCE

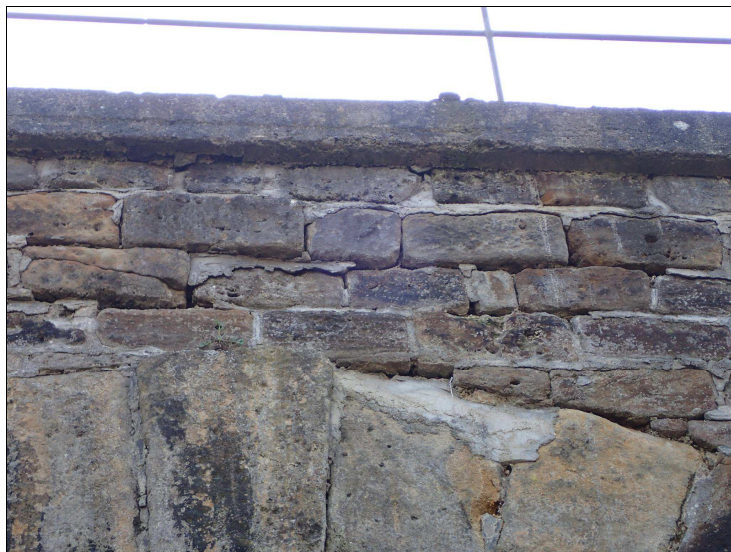
**Foto č. 1**

- **Čelní zdi:**
 - **Vlevo: ve vrcholu se začíná obnovovat díky hloubkově vypadanému spárování staré boulení (viz foto č. 1)**
Spárování je popraskané, místy hloubkově vypadané. Kvádry povrchově degradují, 2 ks kamenů jsou prasklé.

- Trhlina za věncem vlevo přes 9 řad.
- **Obnovování boulení v důsledku hloubkově vypadaného spárování čelní zdi vlevo** (viz foto č. 1).
- Vypadané spárování, degradace a oštípání kamenů věnce.

K 01 – čelní zeď vlevo nad vrcholem
Obnovování boulení v důsledku
hloubkově vypadaného spárování.

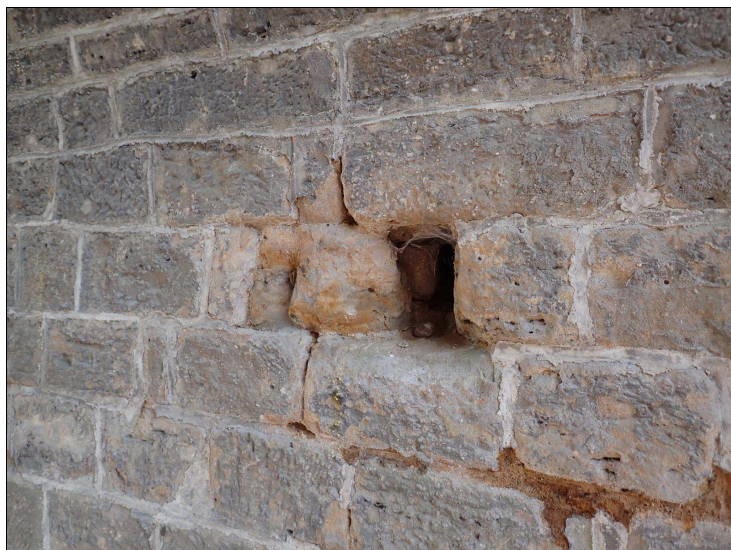
**Foto č. 2**

- Opěra: spárování opěry je místy popraskané, ojediněle vypadává spárování, zejména u rohových kvádrů a nad terénem.
Rohové kvádry degradují do hl. 60 mm.
Kameny povrchově zvětrávají, ve střední části u odvodňovače 2 ks kamene zvětrávají do hl. až 100 mm (viz obr. č. 2), jednotlivé kameny jsou prasklé.

- Degradace 2 kamenů opěry u odvodňovače do hl. 100 mm (viz foto č. 2).
- **Rozvolněný konec křídla vpravo a chybějící kameny** (viz foto č. 3).
- Degradace a výsun říms křídel.

O 02 – střední část u odvodňovače
Degradace 2 ks kamenů do hl. 110 mm

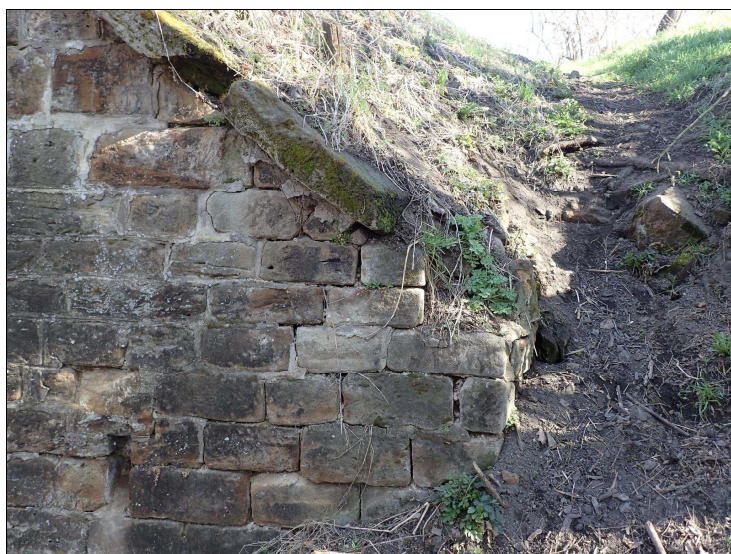
**Foto č. 3**

- Křídlo má popraskané, místy hloubkově vypadané spárování.
Konec křídla je rozvolněný, chybí některé kameny (viz obr. č. 3).
Kameny povrchově zvětrávají, jednotlivé kameny jsou prasklé.
- Římsové kvádry jsou odpojené, vysouvají se ven až o 60 mm.
Mezi kvádry římsy je hloubkově vypadané spárování.
Římsa je přesypaná a roste na ní vegetace.
Kvádry římsy mají hrany místy uražené do hl. až 120 mm.
Kvádry římsy jsou rozpraskané.
Na konci křídla chybí 1 ks kamene římsy.

O 02 – křídlo vpravo, konec
Rozvolněný konec křídla vpravo a
chybějící kameny.
