ELEKTRIZACE TRATI VČ. PEÚ BRNO - ZASTÁVKA U BRNA, I. ETAPA

SO 02-19-07

**T.ú. Brno-Horní Heršpice - Střelice, most v ev. km
147,995**

GEOTECHNICKÝ A STAVEBNĚTECHNICKÝ PRŮZKUM

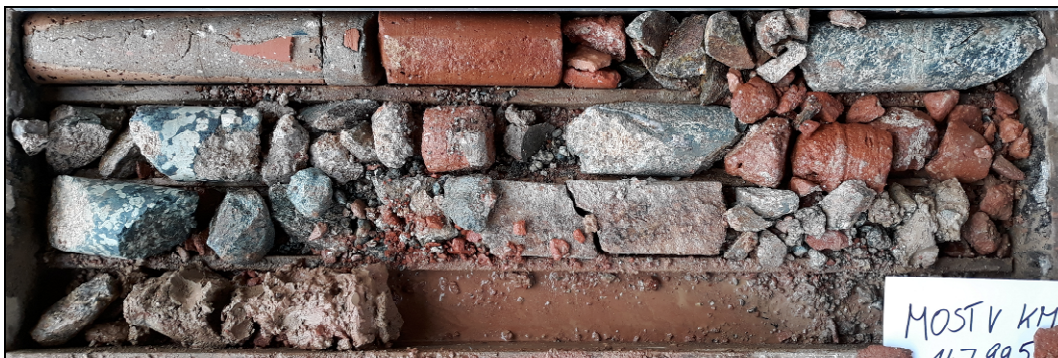
Obr. č. 1 - diagnostický vrt V2

- tloušťka opěry je v místě vrtu V2 cca **2,10 m**
- základová spára je v místě vrtu Š2 cca **2,38 m** pod spodním lícem vrcholu klenby

d) mezerovitost zdiva Ve vrtu V2 byla provedena vodní tlaková zkouška pro stanovení mezerovitosti zdiva, ze které vyplývá: <ul style="list-style-type: none">- specifická vodní ztráta q cihelného zdiva činí v místě vrtu V2 cca 41,7 l/s/m/MPa, mezerovitost je tedy přes 10%. V archivním vrtu V1 *) byla provedena vodní tlaková zkouška pro stanovení mezerovitosti zdiva. Z archivních výsledků vyplývá: <ul style="list-style-type: none">- specifická vodní ztráta q cihelného zdiva činí v místě vrtu V1 cca 1,7 l/s/m/MPa, mezerovitost je tedy do 5%.

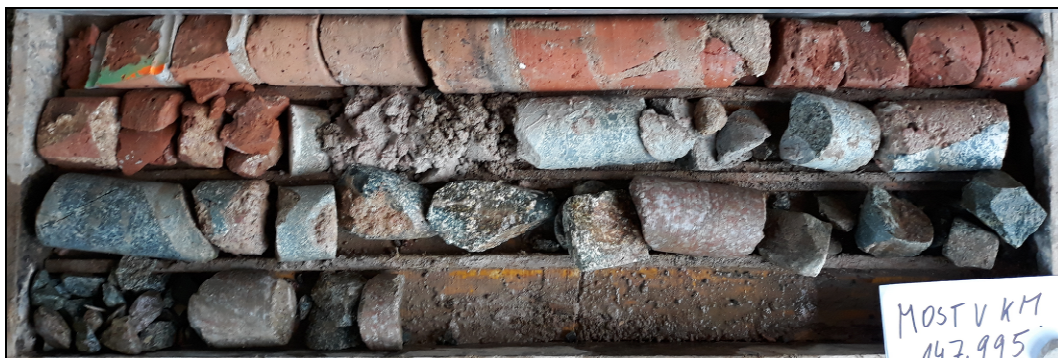
Obr. č. 2 - diagnostický vrt Š2

Poznámka :
 - vrt bylo nutné ukončit pro zavalování
 - základová spára byla zastižena v hloubce vrtu 2,38 m
 - pro odběr vzorků nebyl zastižen vhodný materiál

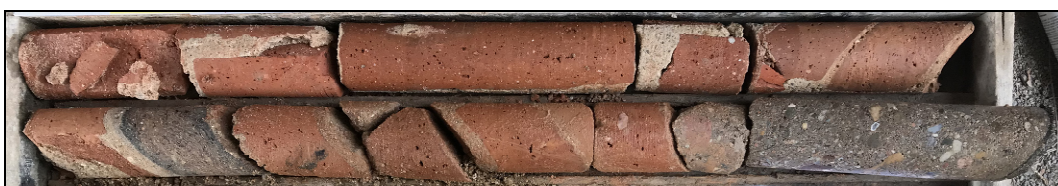
Obr. č. 3 - diagnostický vrt K2

- tloušťka klenby je v místě vrtu K1 cca **0,70 m** *)
- tloušťka klenby je v místě vrtu K2 cca **0,80 m**

Hloubka [m] ve směru vrtu		
od	do	
0,00	- 0,80	Cihelné zdivo klenby - pojené vápennou maltou; cihla – plná, pálená, pevná; malta - bílošedá, rozpad středním úderem geol. kladiva, slabě degradovaná
0,80	- 1,70	Cihelné zdivo nadezdívky klenby - pojené vápennou maltou; cihla – plná, pálená, pevná; malta - bílošedá, rozpad slabým úderem geol. kladiva, silně degradovaná
1,70	- 2,02	Beton - kompaktní, homogenní, šedý, středně pórovitý (do 2 mm); kamenivo těžené, fr 1-15 mm
2,02	- 2,03	Izolace - asfaltová, černá, zdravá, konzistentní, tloušťka 10 mm – IPA
2,03	- <u>2,26</u>	Štěrk s příměsí jemnozrnné zeminy - říční, špatně vytříděný, petromiktní, hnědý; štěrk – valouny suboválné, fr 1-2 cm; písek hrubozrnný
Odebrané vzorky : -		
Vodní tlaková zkouška : -		
Poznámka : - rub nosné konstrukce klenby byl zastižen v hloubce vrtu 0,80 m		
- pro odběr vzorků nebyl zastižen vhodný materiál

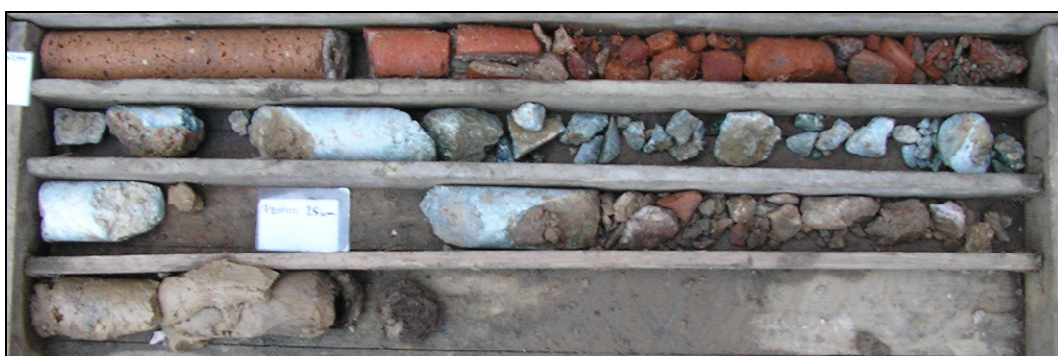
Obr. č. 4 – archivní diagnostický vrt V1

- tloušťka opěry je v místě vrtu V1 cca **2,6 m** *)
- základová spára je v místě vrtu Š1 cca **8,8 m** pod spodním lícem vrcholu klenby *)

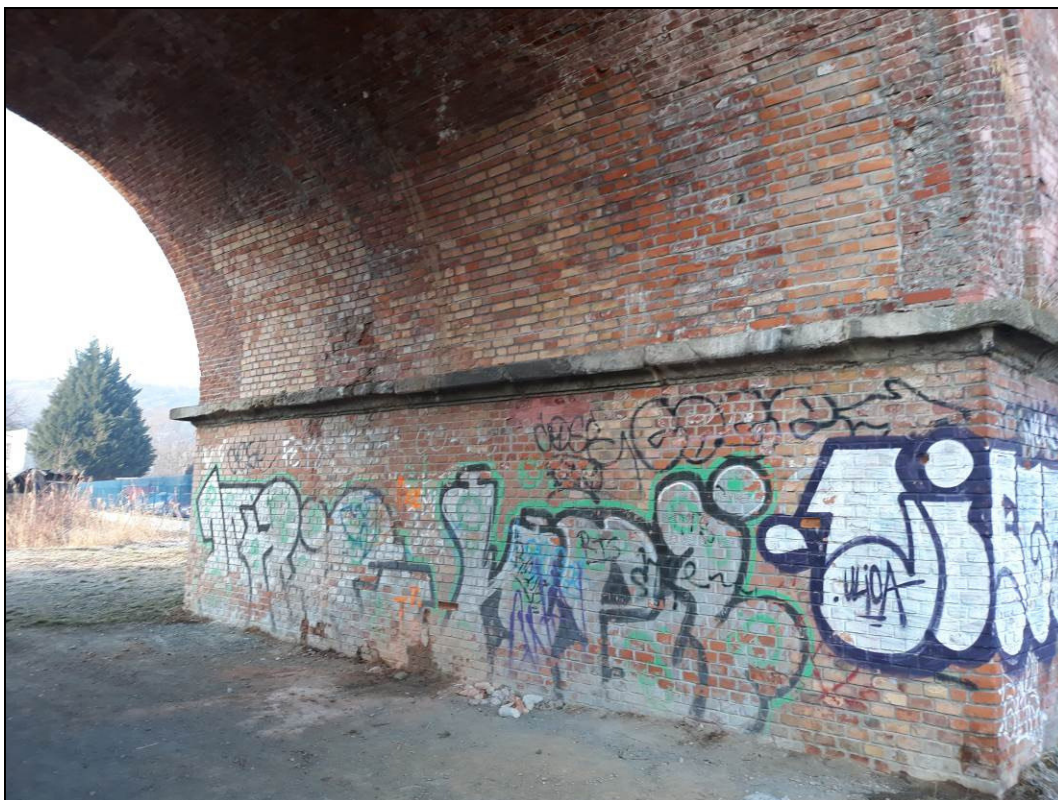
Obr. č. 10 - pohled na opěru Jihlava

- je v líci tvořena cihelným zdívem pojeným maltou, vnitřní zdivo opěr je kamenné s příměsí cihel. V líci je zdivo porušené, resp. v minulosti opakovaně vyspravované v porušených místech přezděním.
- základová spára je u obou opěr zpevněná vrstvou kamenů pevných vyvřelin dioritu a granodioritu mocnosti ca 0,5 m, viz dokumentace diagnostických vrtů Š1 a Š2
- na pravém nároží obou opěr se nachází svislá trhlinka rozevřená až do 1 cm, která přechází do NK.
- na čelech i křídlech dochází k opadu cihelného zdiva, pravé čelo a křídla jsou vlhčí s větší mírou opadu a následné sanace.
- pravá i levá římsa je silně degradovaná s blokovými opady, na styky dvou kamenných bloků jsou viditelné stopy zatékání.
- křídla jsou v líci ze stejného materiálu jako SS obou opěr, zdivo je porušené a opadá od účinků mrazu a vlhkosti

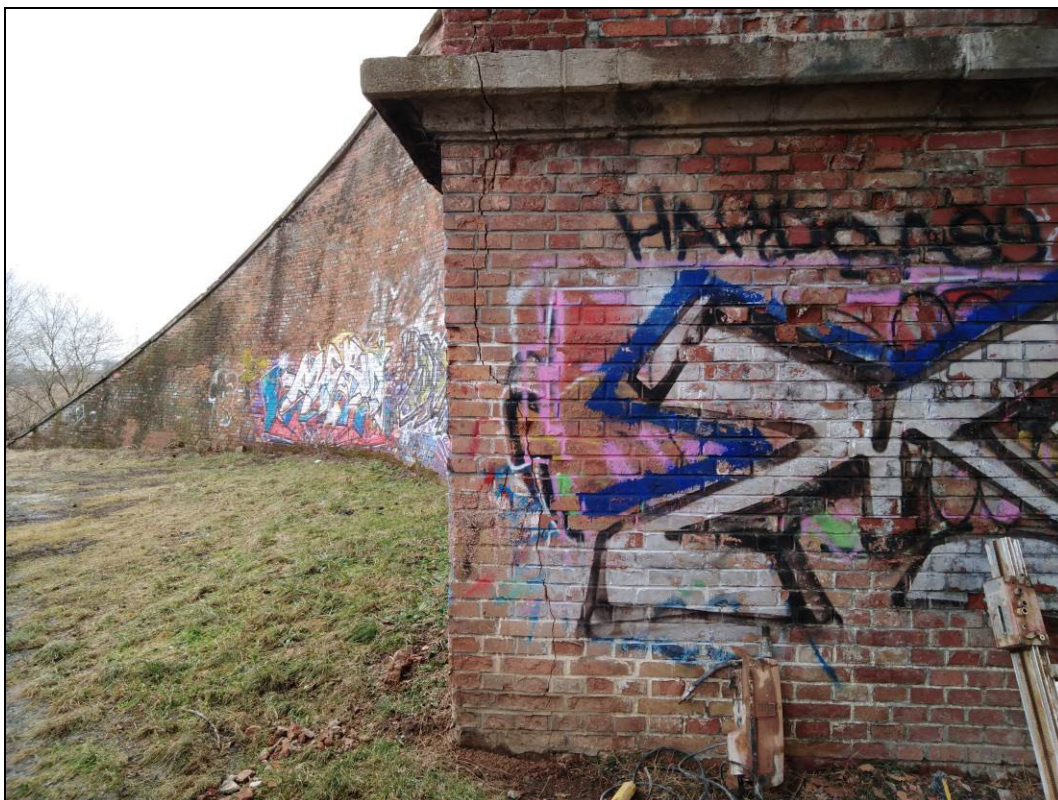
Obr. č. 12 - pohled na opěru Brno – trhlina ve spodní stavbě

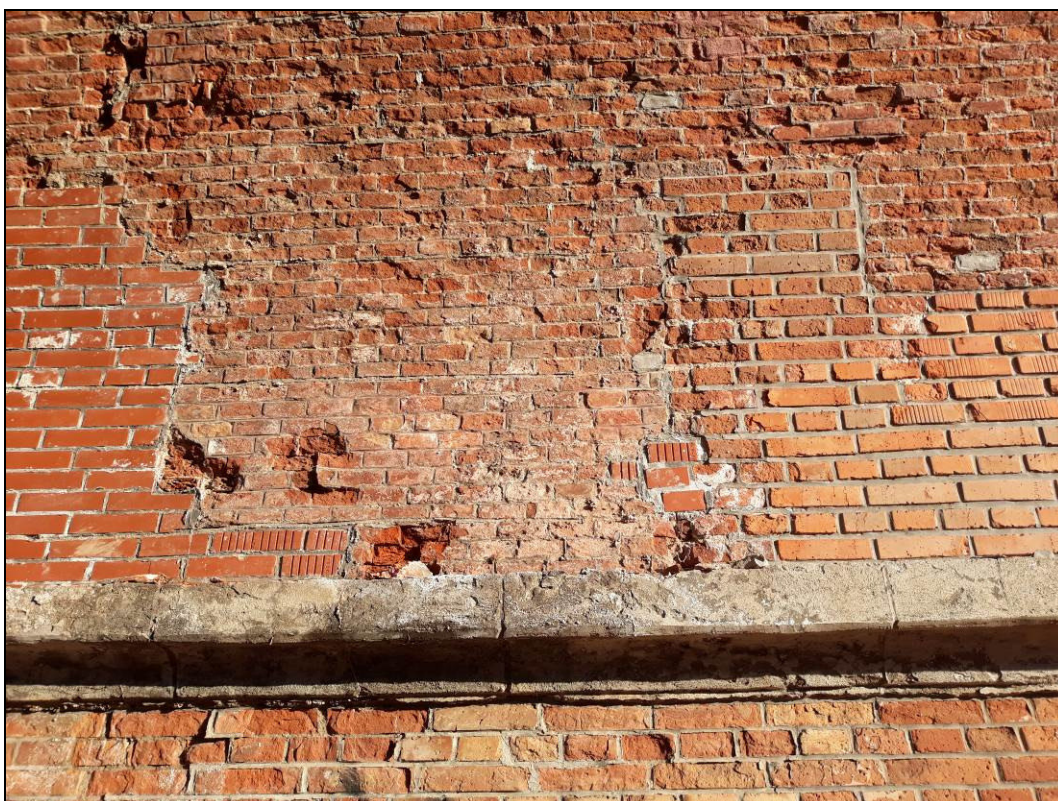
- klenba je z cihelného zdiva pojeného maltou, které je v líci porušené a v minulosti pravděpodobně opakovaně opravované přezděním porušených míst.
- v líci jsou patrné vyplněné vyřezávané drážky, které pravděpodobně obsahují helikální výztuž pro zpevnění NK
- patrné jsou opady cihelného zdiva a výluhy (působení vlhkosti a mrazu), místy již sanované novým zdivem.
- tloušťka klenby v obou čelech dle přiznané vazby zdiva je 0,75 m

Obr. č. 13 – opad cihelného zdiva nosné konstrukce
