Oprava mostu v km 95,596 trati Olomouc – Nezamyslice

**SO 14-19-01 DÚ BLATEC – OLOMOUC HL.N.,
MOST V KM 95,596**

TECHNICKÁ ZPRÁVA

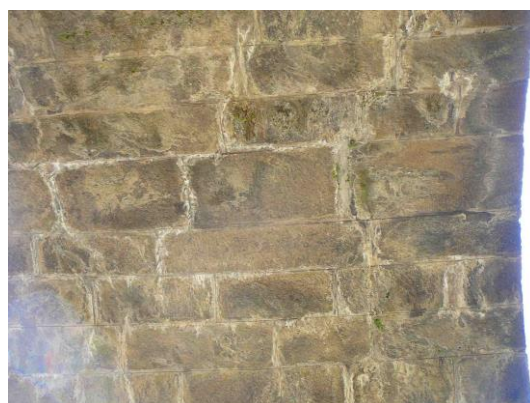
Spodní líc klenby

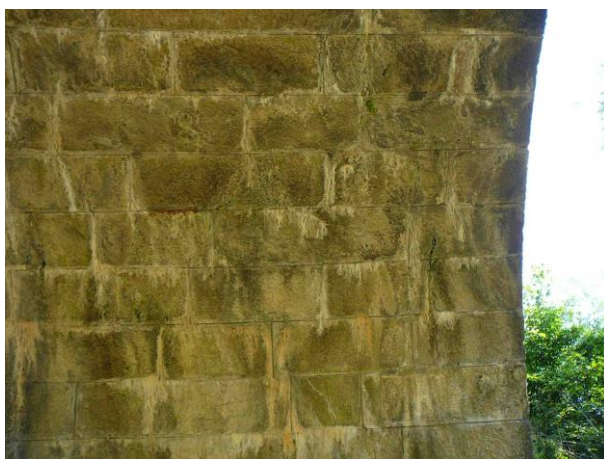
Na spodním líci klenby jsou viditelné trhliny ve spárách, kterými místy prosakuje voda. Kolem těchto trhlin se objevují výluhy, místy se vytvářejí krasové jevy. Pronikání vody přes konstrukci klenby je znakem zhoršujícího se stavu konstrukce, nad kterou je pravděpodobně poškozená izolace nebo izolace chybí úplně. Vlivem dostatečného přísunu vody do trhlin se začíná v jednotlivých spárách objevovat vegetace, která rozrušování konstrukce urychluje.

Výluhy po zatékání

poškození napovídající o jejím přetížení nebo zmenšení únosnosti. V rámci budoucích oprav doporučuji v první řadě řešit odvodnění objektu.

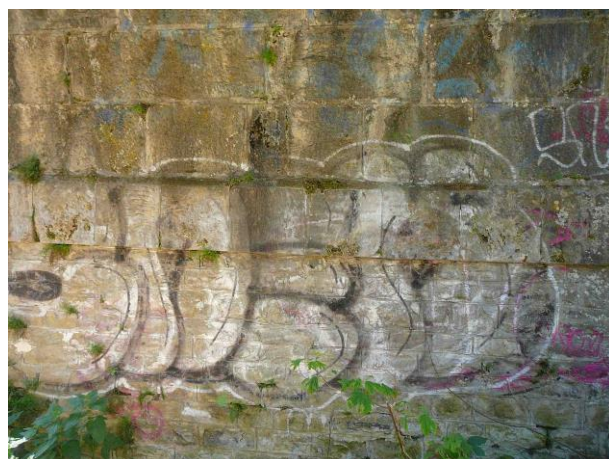
Přechod klenby do opěry

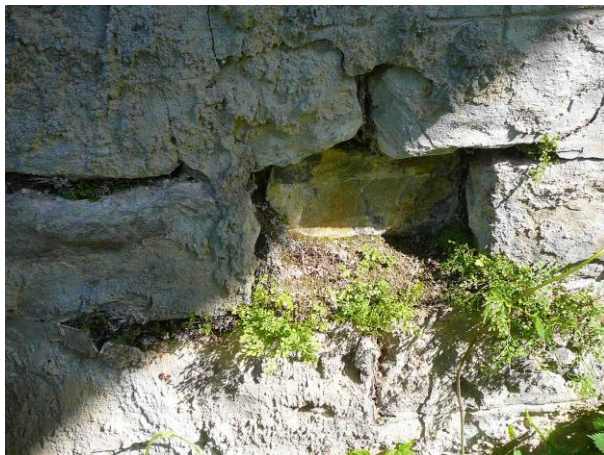
Konstrukce přímo související s klenbou jsou také poškozeny podobným způsobem. Opěry klenby a křídla jsou místy popraskané a občas jsou patrné chybějící kusy zdiva. Také v těchto místech se daří vegetaci.

Chybějící kus zdícího prvku s travním porostem

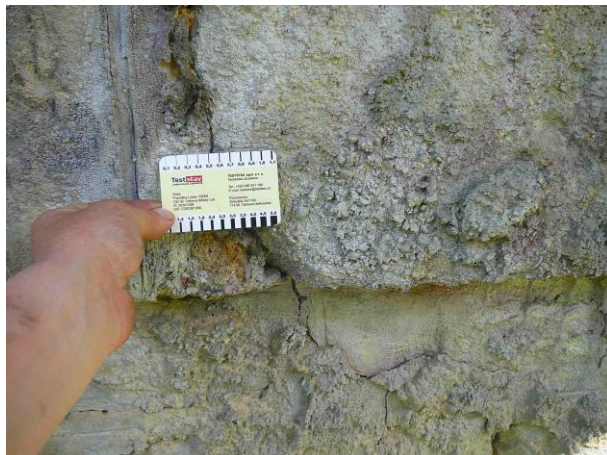
Trhlina v opěře přes zděný prvek

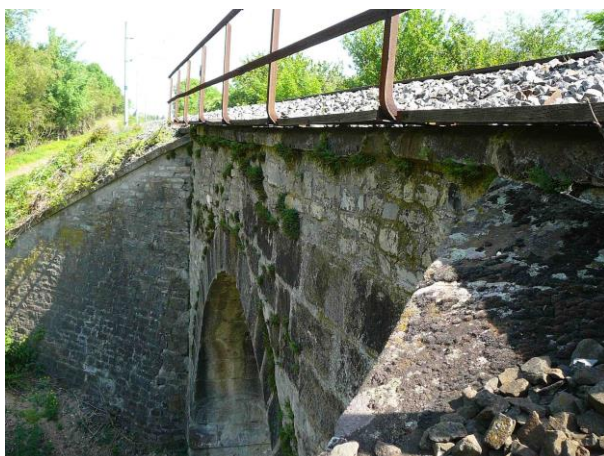
Na konstrukci je patrná snaha o opravu poškozených míst povrchovým přespárováním maltou. Tato oprava však není dle mého názoru dostatečná a nezabraňuje vodě vznikající zevnitř konstrukce klenby vytékat ven. Čelní zídka klenby tvořící oporu pro kolejové lože je v jednom místě vyboulená a v případě pokračujícího se zvětšování vyboulení by mohlo nastat riziko pádu zasažených zdících prvků.

Líc klenbové čelní zídky s rostoucí vegetací

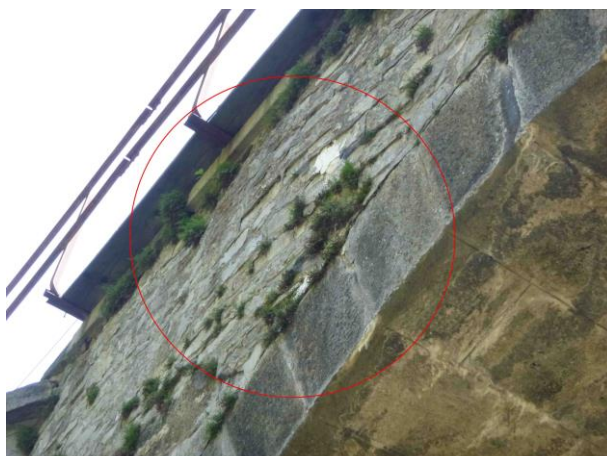
Lokální vyboulení čelní zídky

Na spodním líci klenby se objevují trhliny, přes které protéká voda a vytváří krápníky. Tento fakt prozrazuje, že nad klenbou je izolace poškozena nebo úplně chybí a umožňuje vodě průtok přes spáry klenby. Toto prostředí je vhodné také pro rozvoj vegetace, která začíná růst v okolí těchto trhlin. Navazující konstrukce jsou vyžděny z přírodního kamene na běžné spáry pro tento typ zdiva. Tyto konstrukce jsou také poškozeny trhlinami a místy chybí i jednotlivé kusy zdících prvků. V těchto defektech se rozvíjí vegetace, která urychluje degradaci zdiva. Na celém mostě jsou patrné pokusy o opravu povrchovým přespárováním. Tyto opravy nejsou příliš efektivní z hlediska trvanlivosti konstrukce, protože zadržují vodu ve spárách a podporují tím růst vegetace. Na pravé straně mostu ve směru na Nezamyslice bylo nalezeno místo na čelní zídce, které je vybouleno směrem ven od mostu. Toto místo je potenciálním zdrojem rizik. Při dynamických účincích vlakové dopravy by mohlo dojít ke zvýšení deformací čelní zídky, které by mohly vést až k pádu její části. Na mostní klenbě nebyly jinak nalezeny žádné viditelné deformace ani poškození napovídající o jejím přetížení nebo zmenšení únosnosti. V rámci budoucích oprav doporučuji zaměřit práce na zamezení přísunu vody na konstrukci klenby. Do sanačního záměru zahrnout i obě kamenné opěry, čelní zídky a křídla. Vyboulenou část čelní zídky by bylo vhodné rozebrat a znovu vyzdít popřípadě zakotvit do klenby.

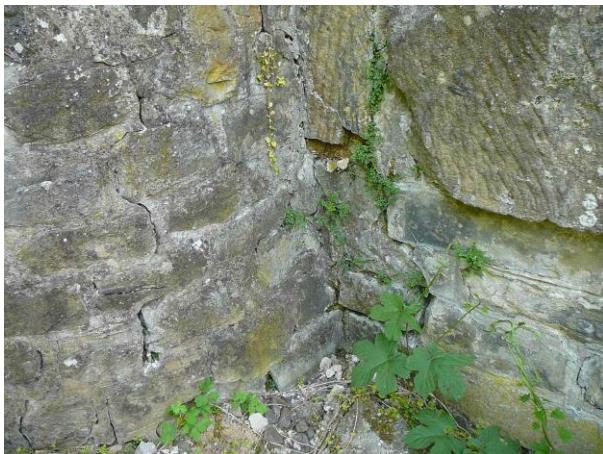
Trhliny na styku opěry a křídla

Plocha křídel pak bude otryskána tlakovou vodou a hloubkově přespárována pomocí tlakové pistole s tlakem do 0,5 MPa do hloubky 100 mm, uvolněné kameny se vyklínují. Praskliny ve zdivu v napojení křídel na opěry budou proinjektovány trvale pružnými epoxidovými pryskyřicemi v souladu s TKP Kapitola 23 Sanace inženýrských objektů odstavce 23.3.2.2. Injektáž křídel bude zajišťovat vyplnění, utěsnění a pružné spojení trhlin a spár.

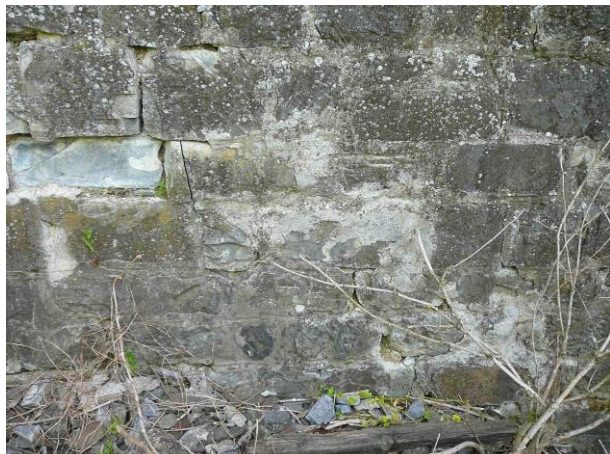
Trhlina v křídle na jiném místě
