Sanace objektů železničního spodku v úseku Lovosice - Ústí nad Labem

Správa železnic, státní organizace
Stavební správa západ

Formát:		
DOLOŽENÍ SOUČASNÉHO STAVU				Příloha: E	Paré:

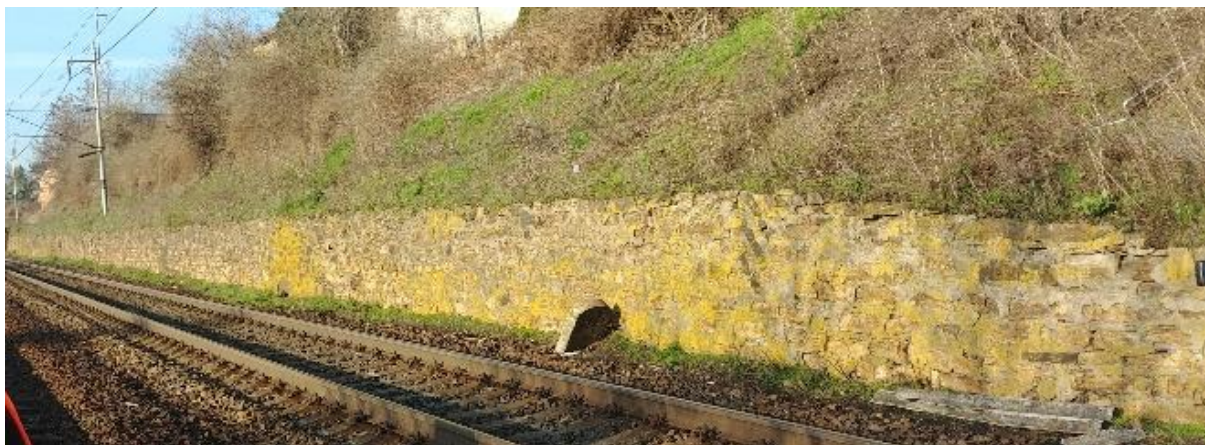
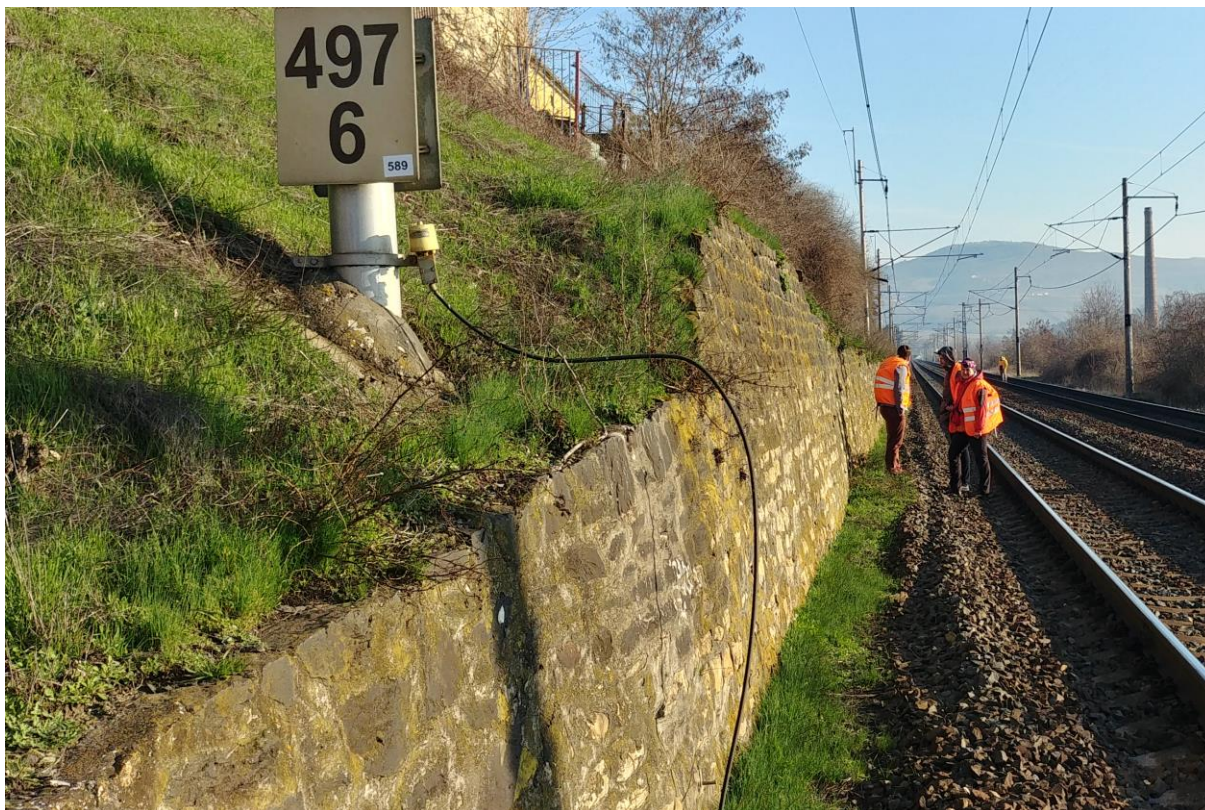
Zárubní zeď v km 497,585 - 497,715

Zárubní zeď vlevo výšky 2m, délky 130m z kamenného řádkového zdiva. VSMP 2,5m vyhovuje. Žádné statické poruchy, jen degradace zdiva. Nefunkční odvodnění koleje.

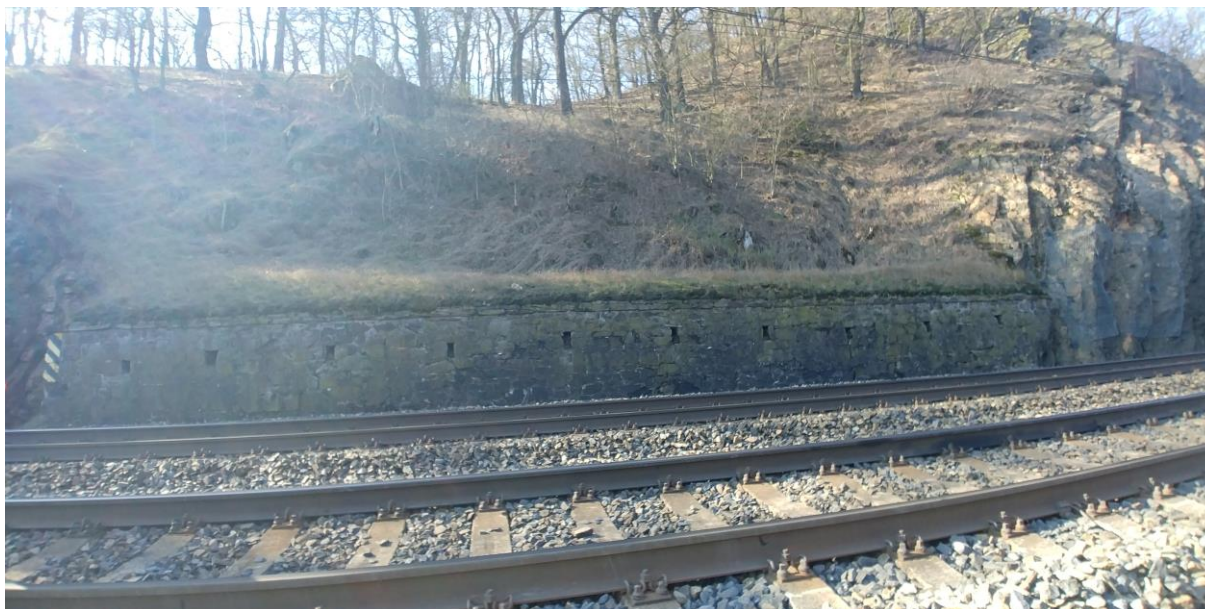
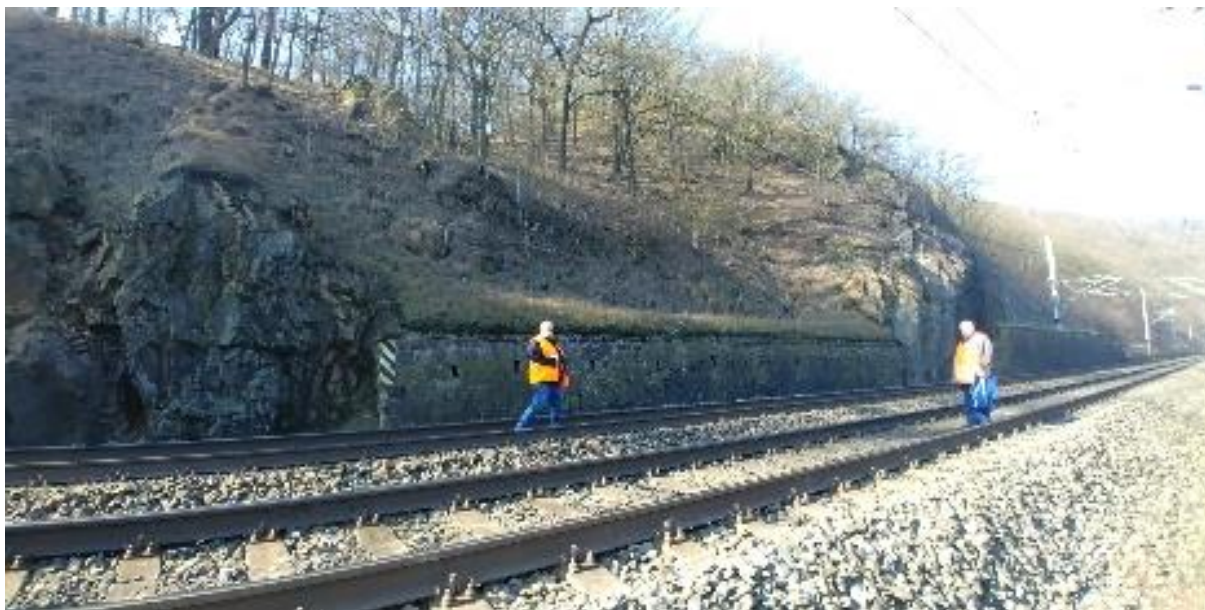
Zárubní zeď v km 500,206 - 500,290

Dvě zárubní zídky výšky 1,3 a 3m z kamenného řádkového zdiva. VSMP 2,5m vyhovuje. Žádné statické poruchy, jen degradace zdiva.

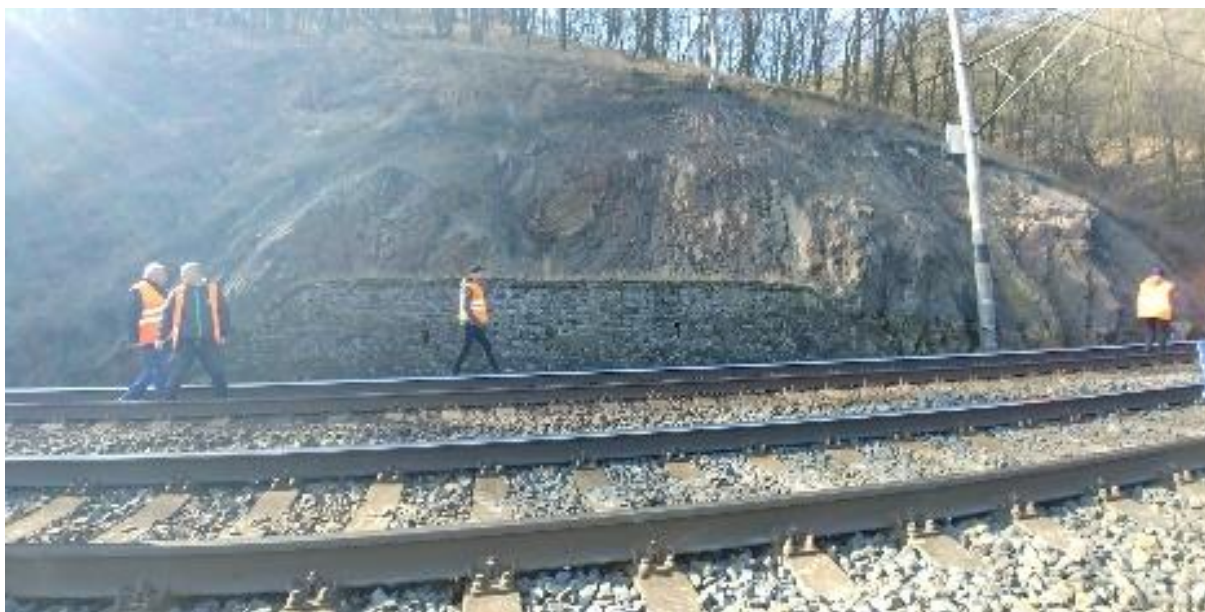
Zárubní zeď v km 500,422 - 500,437

Zárubní zeď vlevo výšky max 2,2m, délky 15m z kamenného řádkového zdiva. VSMP 2,5m vyhovuje. Žádné statické poruchy, jen degradace zdiva.

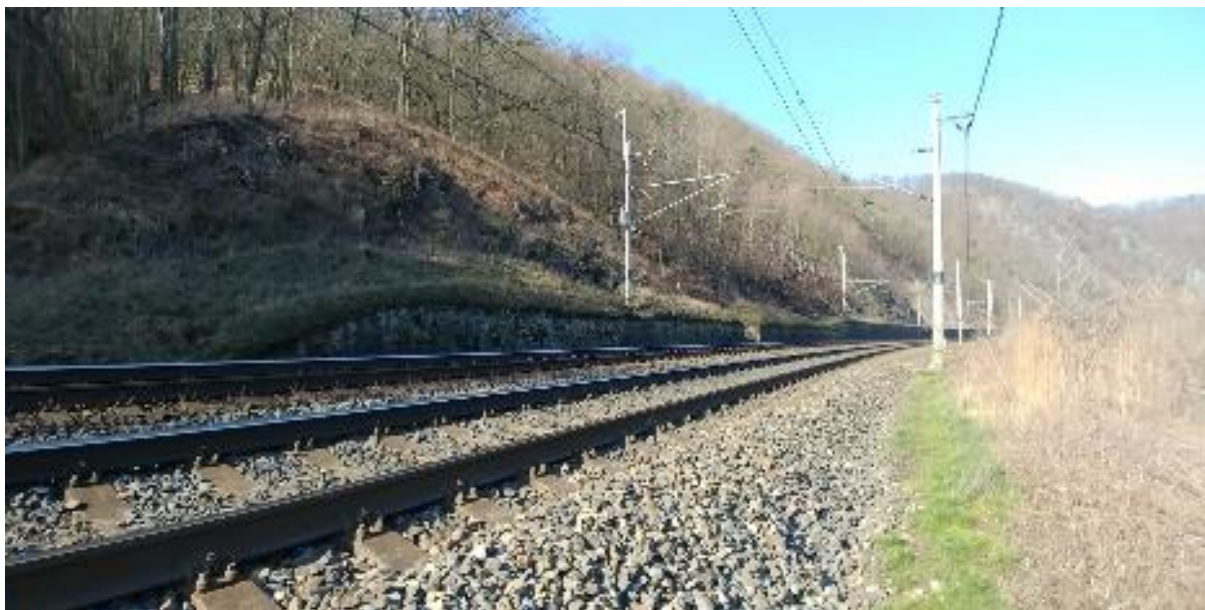
Zárubní zeď v km 500,460 - 500,710

Zárubní zeď vlevo výšky 1,8-3m, délky 250m z kamenného řádkového zdiva. VSMP 2,5m vyhovuje. Žádné statické poruchy, jen degradace zdiva.

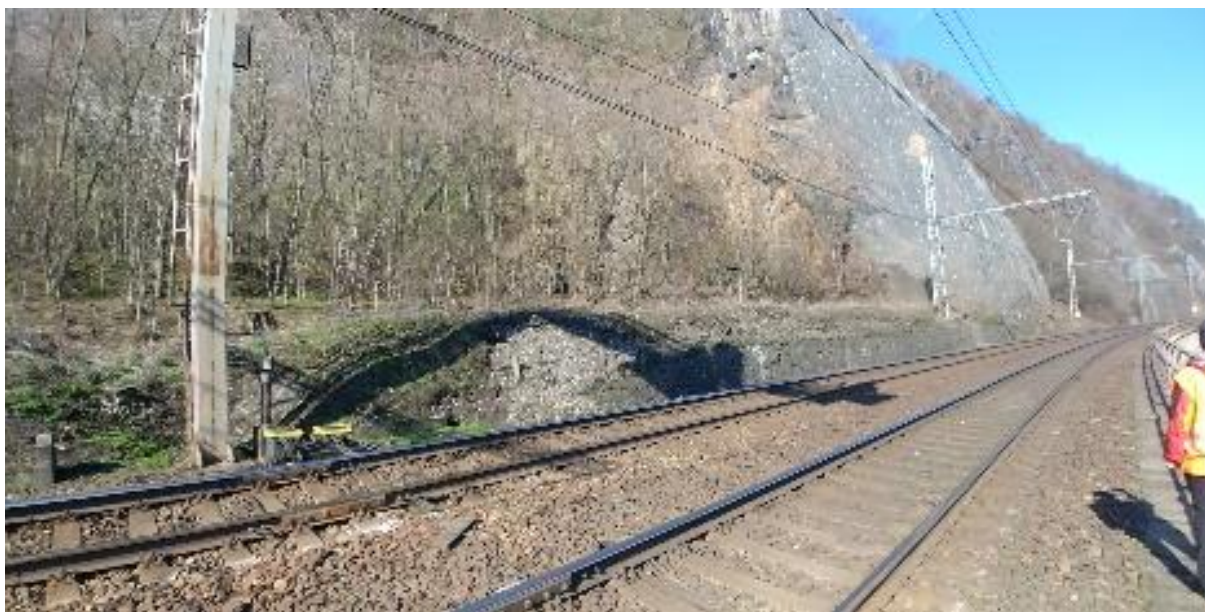
Zárubní zeď v km 500,905 - 500,956

Zárubní zeď vlevo výšky 1,3m, délky 56m z kamenného řádkového zdiva. VSMP 2,5m vyhovuje. Žádné statické poruchy, jen degradace zdiva. Koruna je přesypána materiálem z čističky.

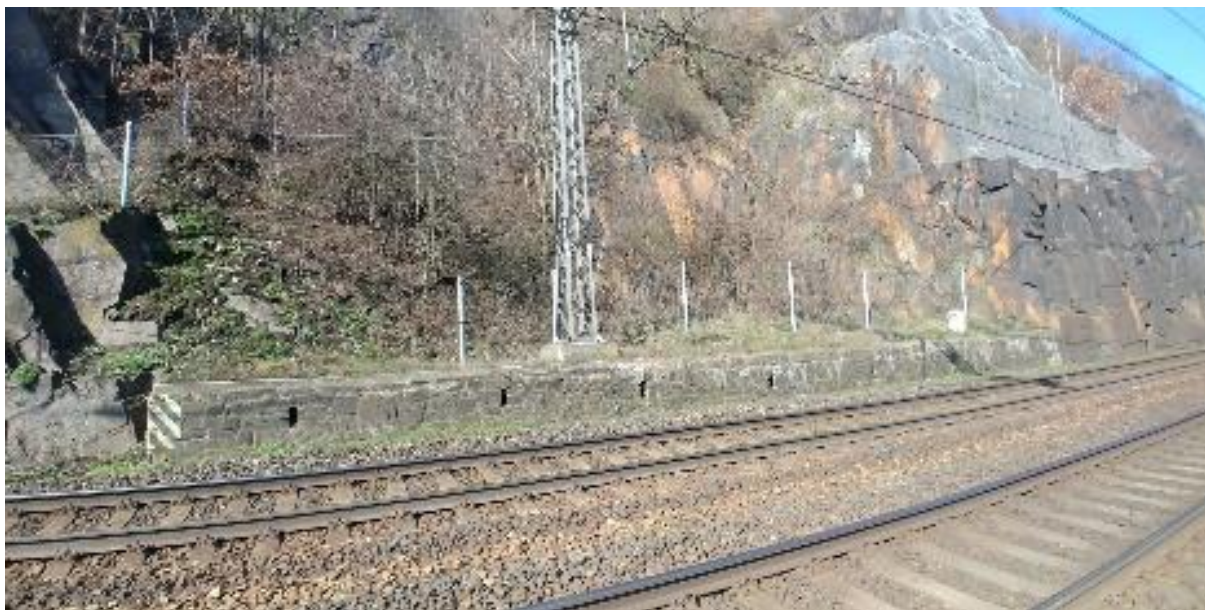
Zárubní zeď v km 501,060 - 501,080

Zárubní zeď vlevo výšky 1,3m, délky 20m z kamenného řádkového zdiva. VSMP 2,5m vyhovuje. Žádné statické poruchy, dobrý stav. **Objekt není zařazen do této investiční akce.**

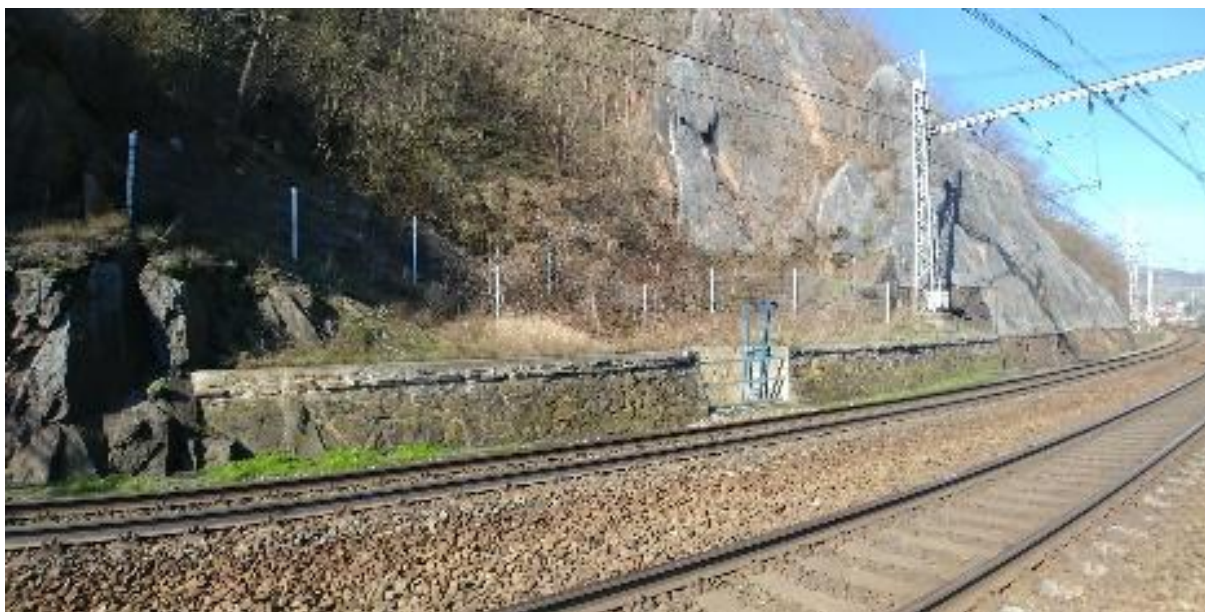
Zárubní zeď v km 501,370 - 501,400

Zárubní zeď vlevo výšky 1,5m, délky 30m z kamenného řádkového zdiva. VSMP 2,5m vyhovuje. Žádné statické poruchy, dobrý stav. **Objekt není zařazen do této investiční akce.**

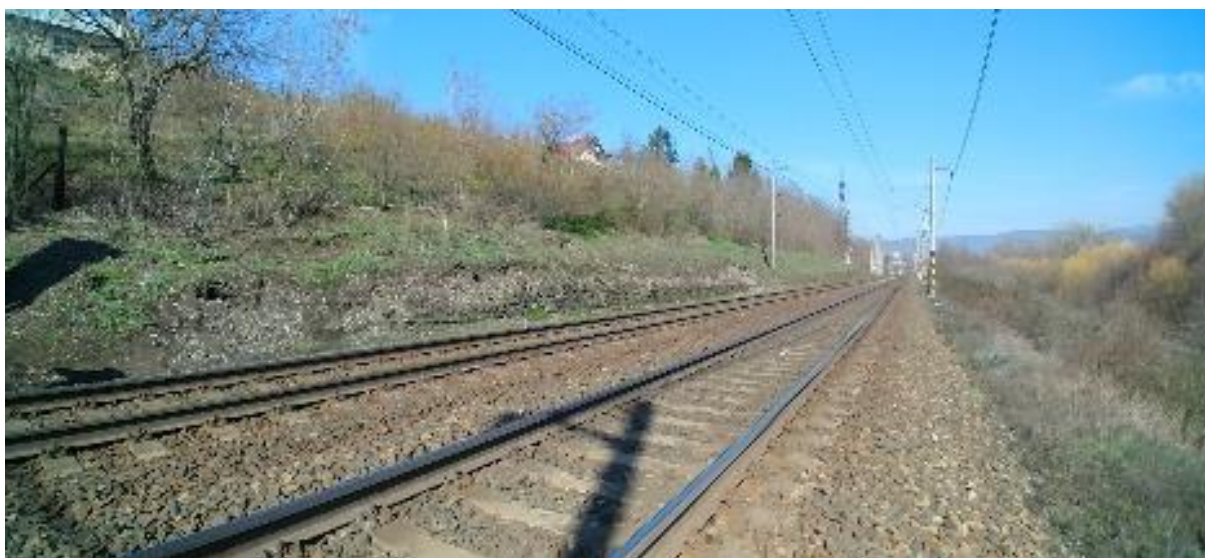
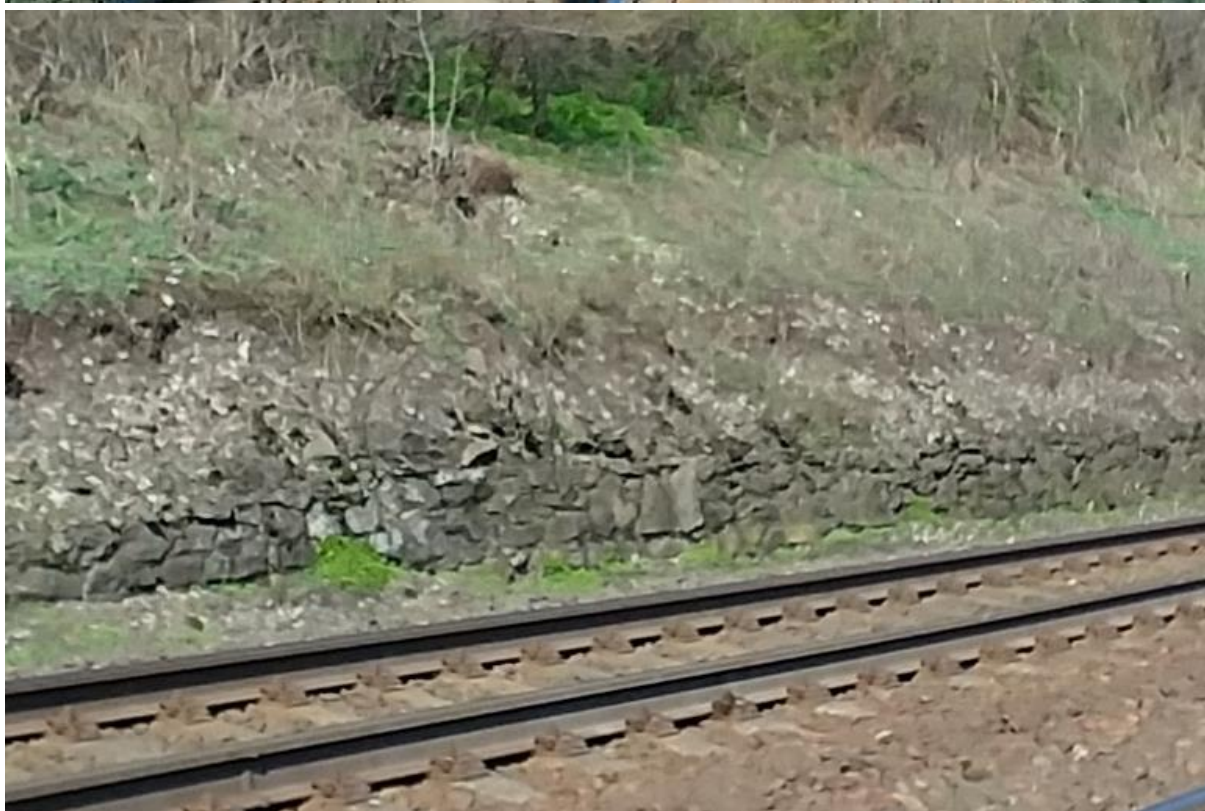
Zárubní zeď v km 502,414 - 502,590

Zárubní zeď vlevo výšky 0,5-1,5m, délky 176m z kamenného řádkového zdiva. Zdivo je ve velmi špatném stavu.

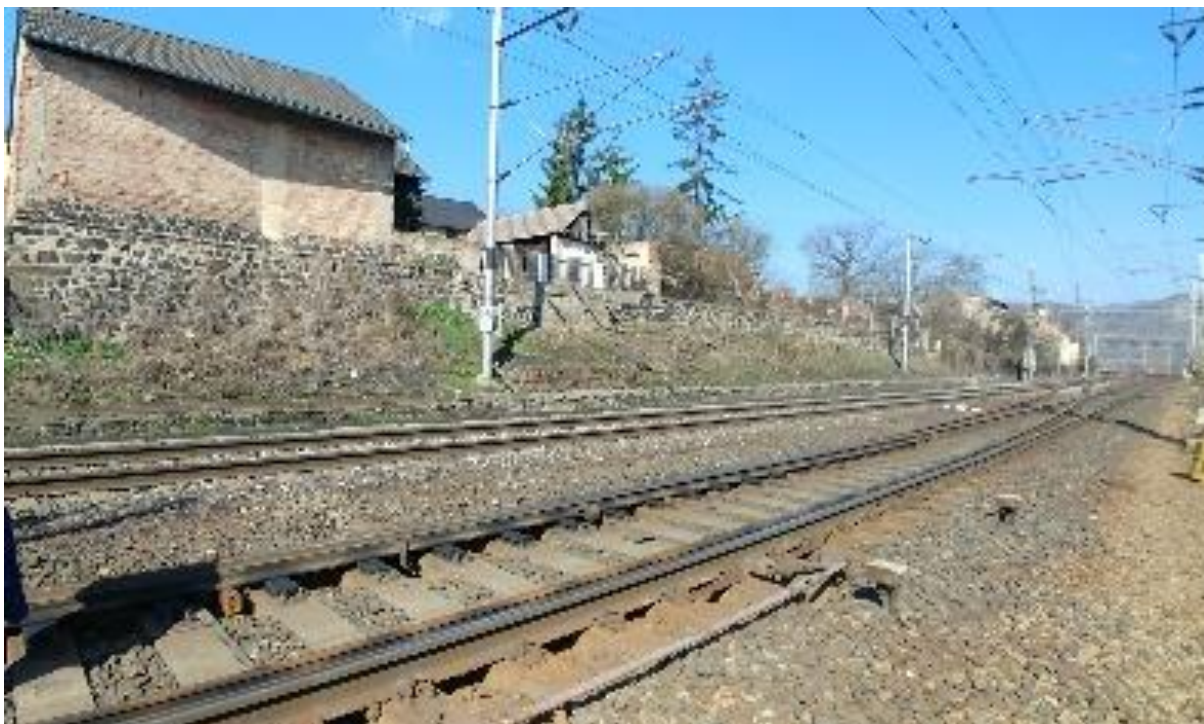
Zárubní zeď v km 503,390 - 503,425

Zárubní zídka vlevo výšky 0,5m, délky 35m z kamenného řádkového zdiva. Ve velmi špatném stavu.

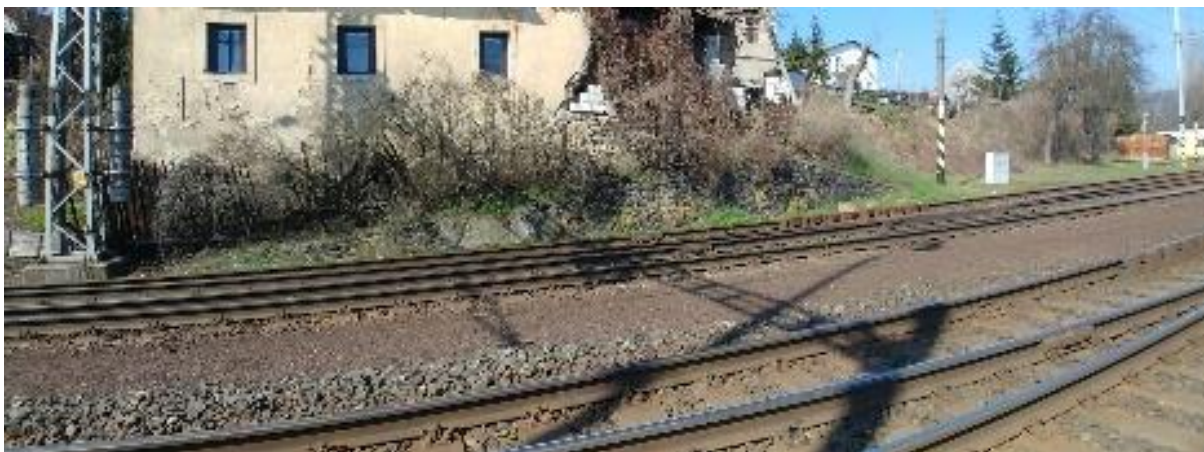
Zárubní zeď v km 503,500

Zárubní zídka vlevo výšky 0,5 - 1,5m, délky 10m z kamenného řádkového zdiva. Část zídky je rozpadlá.

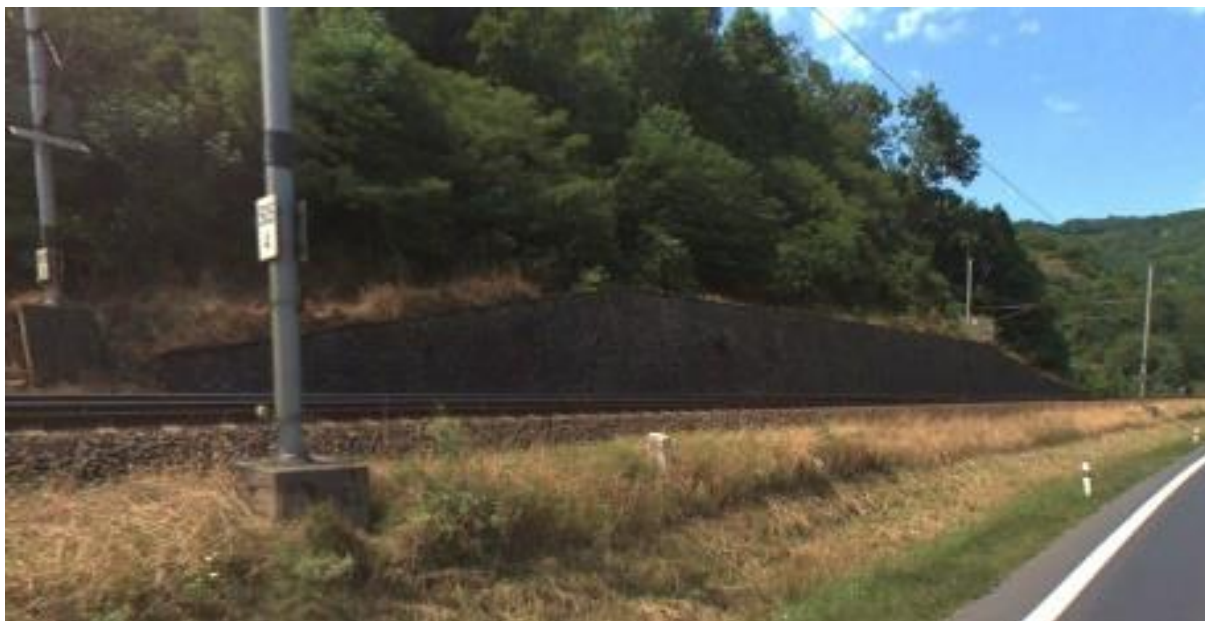
Zárubní zeď v km 505,400 - 505,490

Zárubní zeď z řádkového kamenného zdiva výšky 5,8m, délky 90m. VSMP 2,5m vyhovuje. Žádné statické poruchy, jen degradace zdiva. Chybí zábradlí.

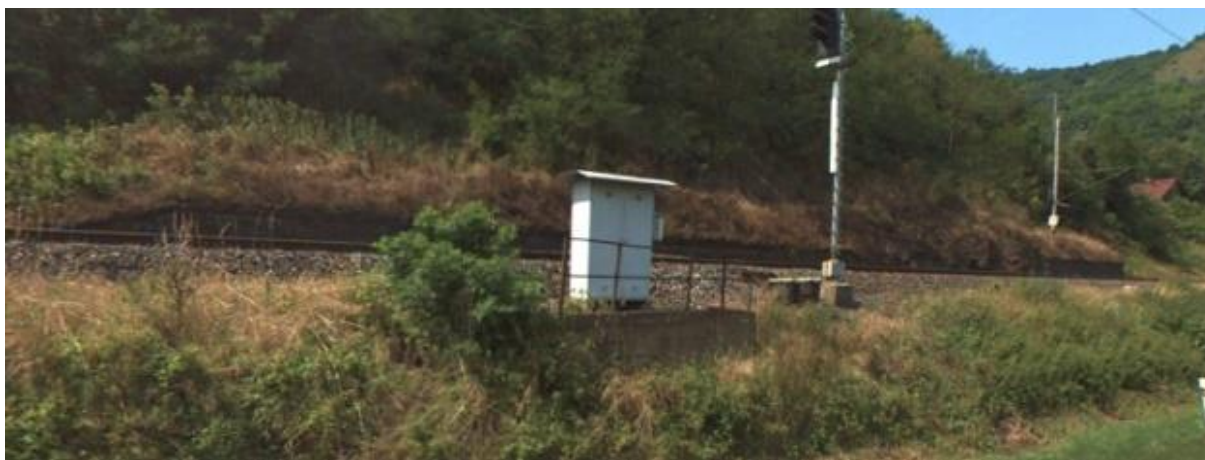
Zárubní zeď v km 505,560 - 505,600

Zárubní zeď z řádkového kamenného zdiva výšky 1m, délky 40m. VSMP 2,5m vyhovuje. Žádné statické poruchy, jen degradace zdiva.

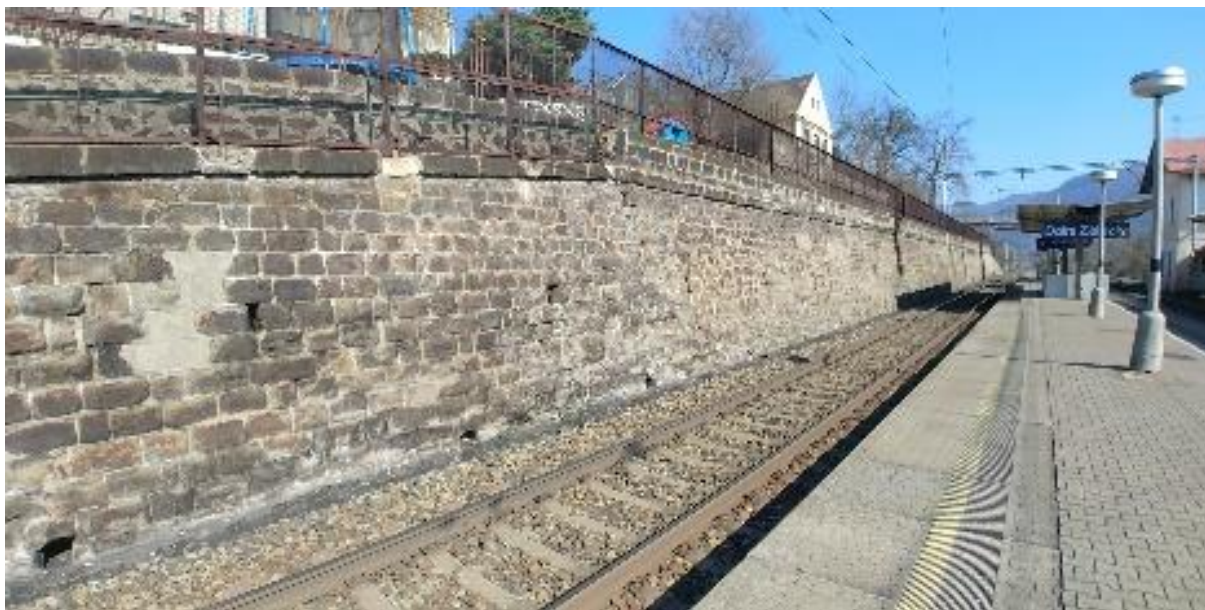
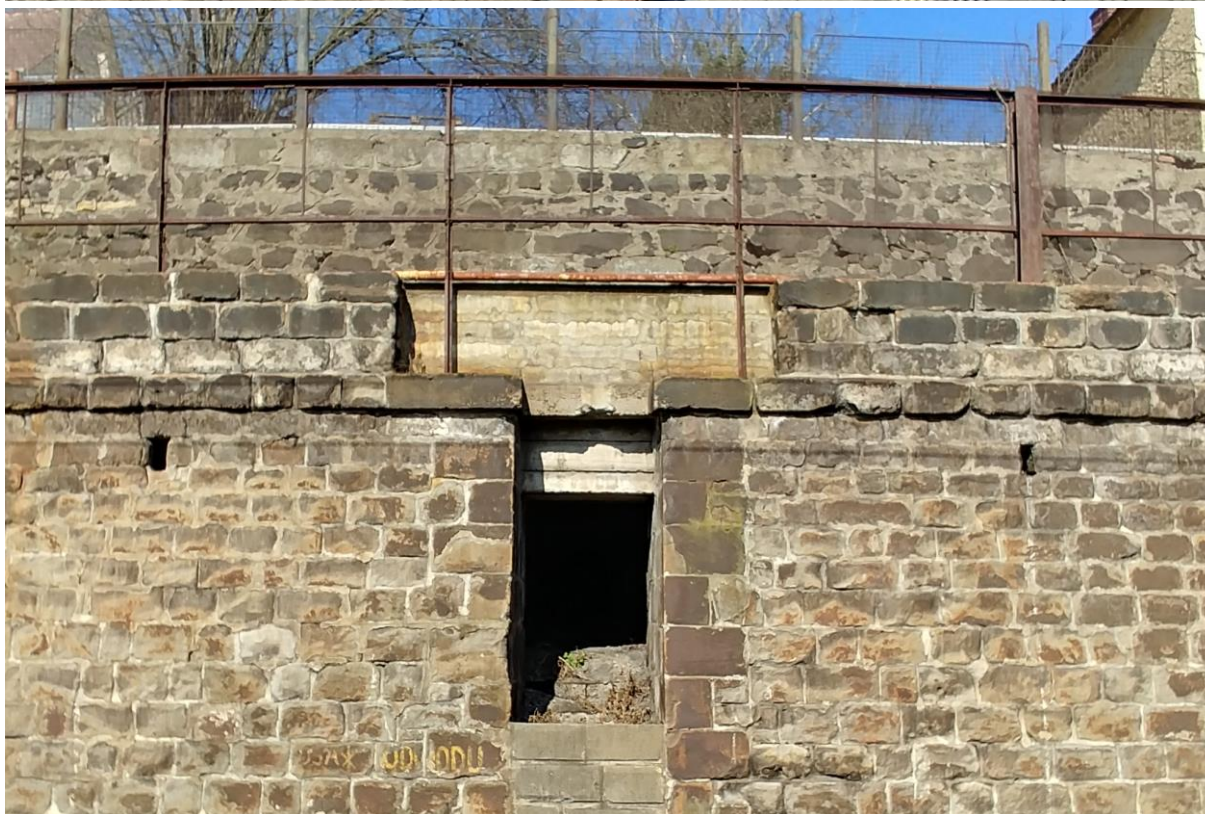
Zárubní zeď v km 507,163 - 507,553

Zárubní zeď ve stanici Dolní Zálezly z kamenného řádkového zdiva výšky 3,5m délky 331m. Žádné statické poruchy, jen degradace zdiva. VSMP 2,5 je dodržen. Zábradlí a protidotyková ochrana ve špatném stavu. Hluboký výklenek ve zdi je nes již nepotřebný.

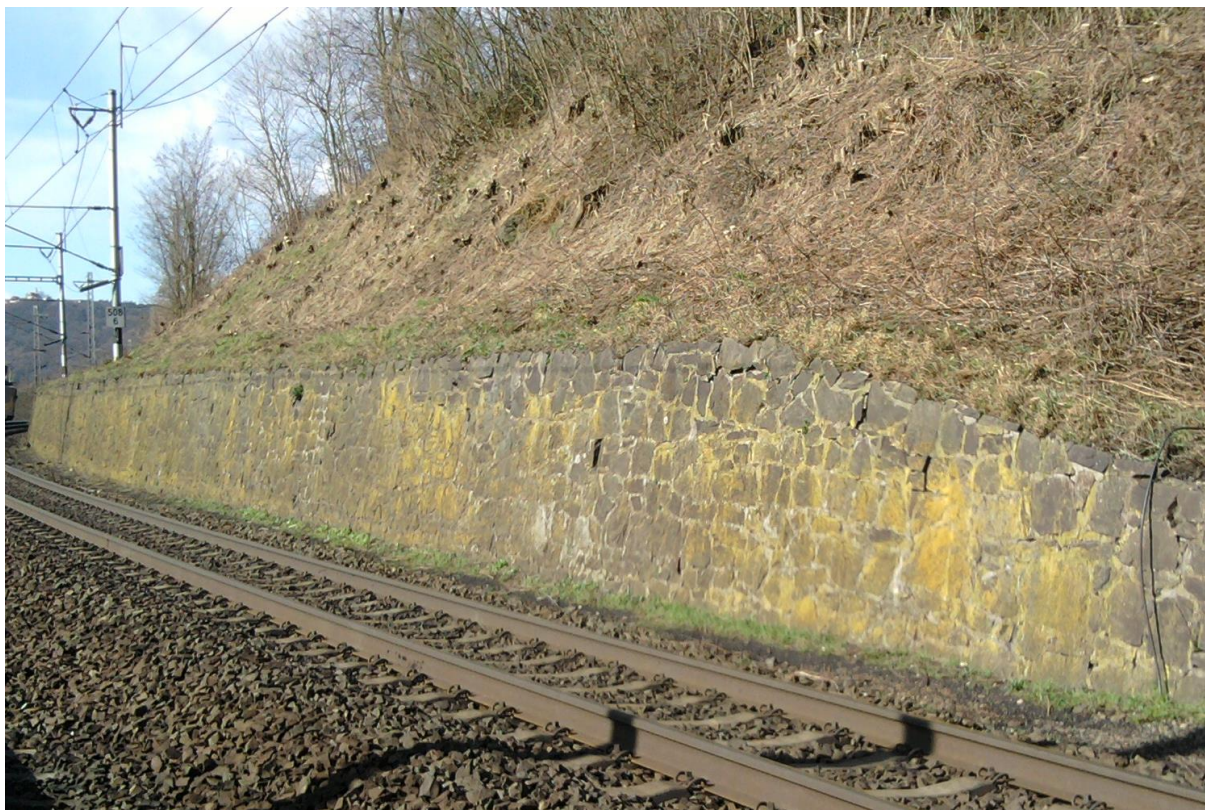
Zárubní zeď v km 508,560 - 508,650

Zárubní zeď vlevo výšky 2,5m, délky 90m z kamenného řádkového zdiva. VSMP 2,5 vyhovuje. Žádné statické poruchy, jen degradace zdiva. Chybí zábradlí.

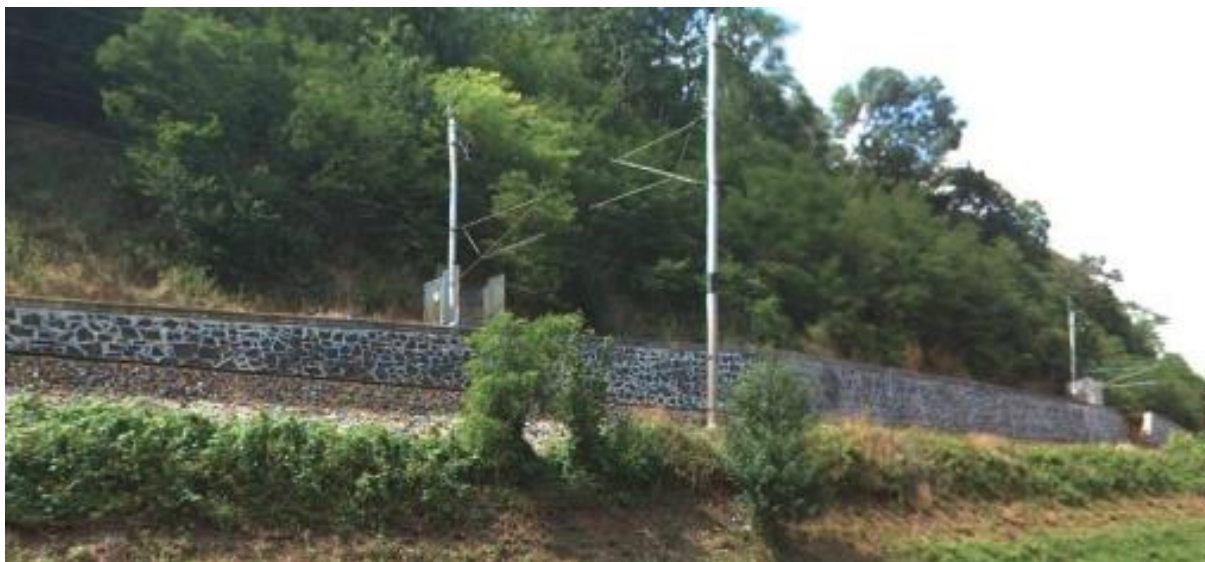
Zárubní zeď v km 509,253 - 509,400

Zárubní zeď z řádkového kamenného zdiva výšky 4,5m, délky 147m. VSMP 2,5 vyhovuje. Žádné statické poruchy, jen degradace zdiva. V roce 2000 byla provedena oprava spárování. Chybí zábradlí.

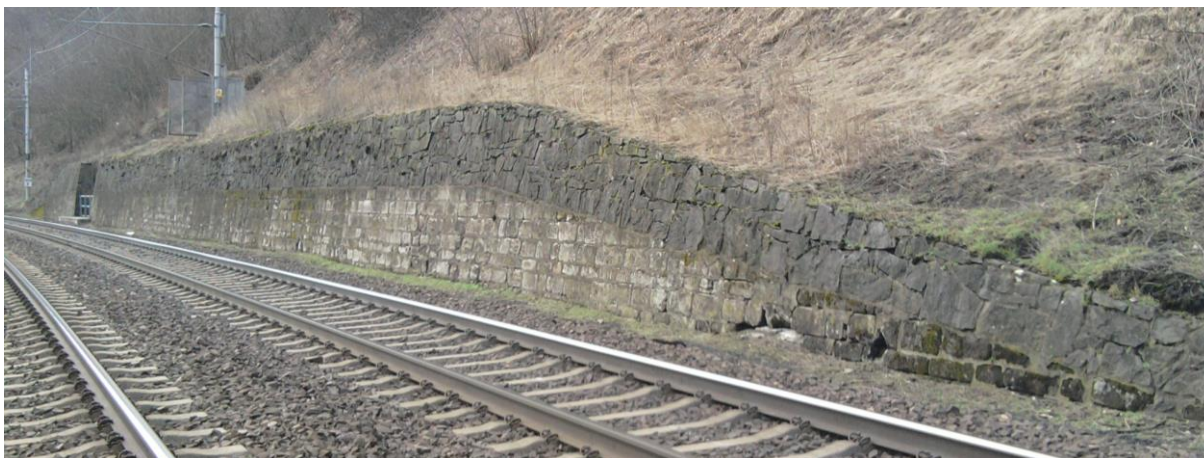
Zárubní zeď v km 509,796 - 509,880

Zárubní zeď z řádkového kamenného zdiva výšky 3,0m, délky 146m. Žádné statické poruchy, jen degradace zdiva. VSMP 2,5 vyhovuje. Chybí zábradlí.

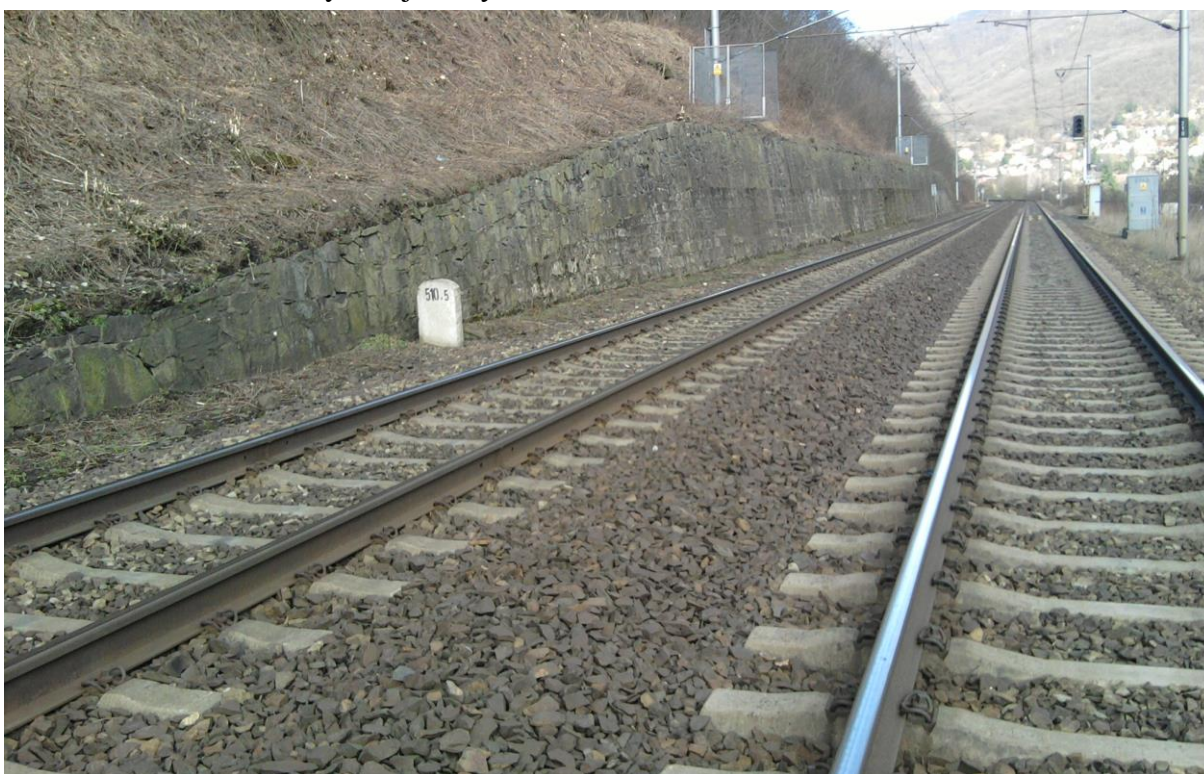
Zárubní zeď v km 510,495 - 510,624

Zárubní zeď z řádkového kamenného zdiva výšky 3,5m, délky 129m. Žádné statické poruchy, jen degradace zdiva. VSMP 2,5 nevyhovuje. Chybí zábradlí.

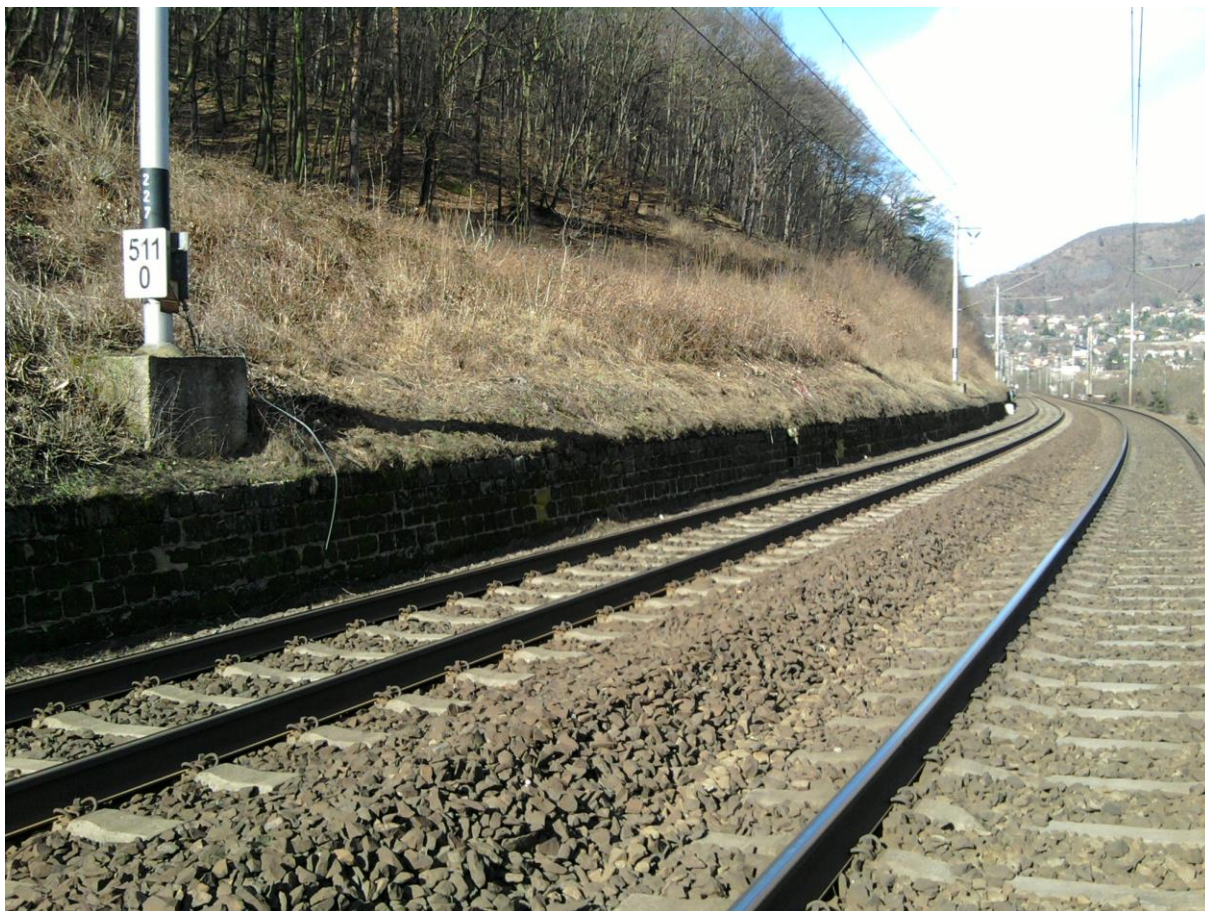
Zárubní zeď v km 510,952 - 511,174

Zárubní zeď z řádkového kamenného zdiva výšky 0,5-1,5m, délky 222m. Žádné statické poruchy, jen degradace zdiva. VSMP 2,5 vyhovuje.

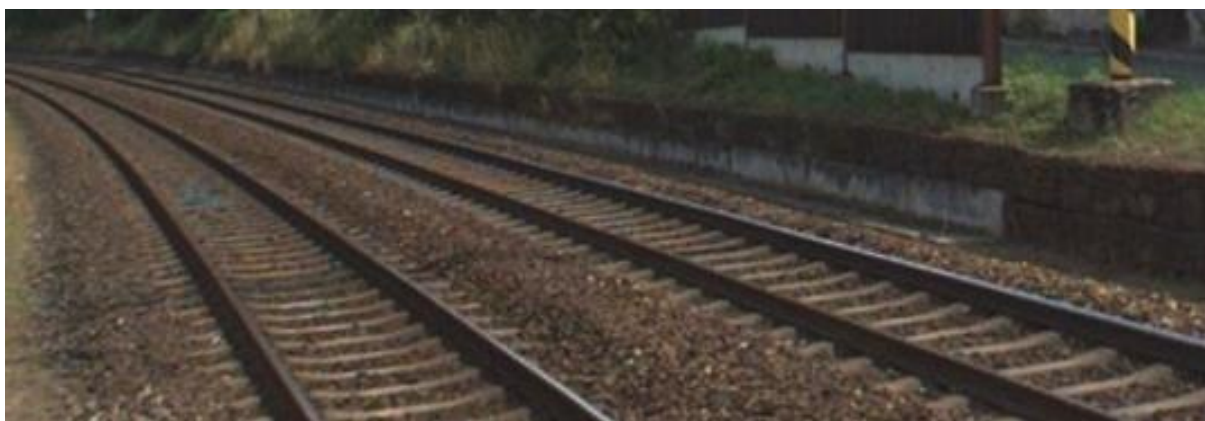
Zárubní zeď v km 512,700 - 512,915

Zárubní zídka z gabionů a žlabů UCH délky 215m výšky 1,0m z r. 2000. VSMP 2,5 vyhovuje.

Objekt nebude zařazen do této investiční akce.

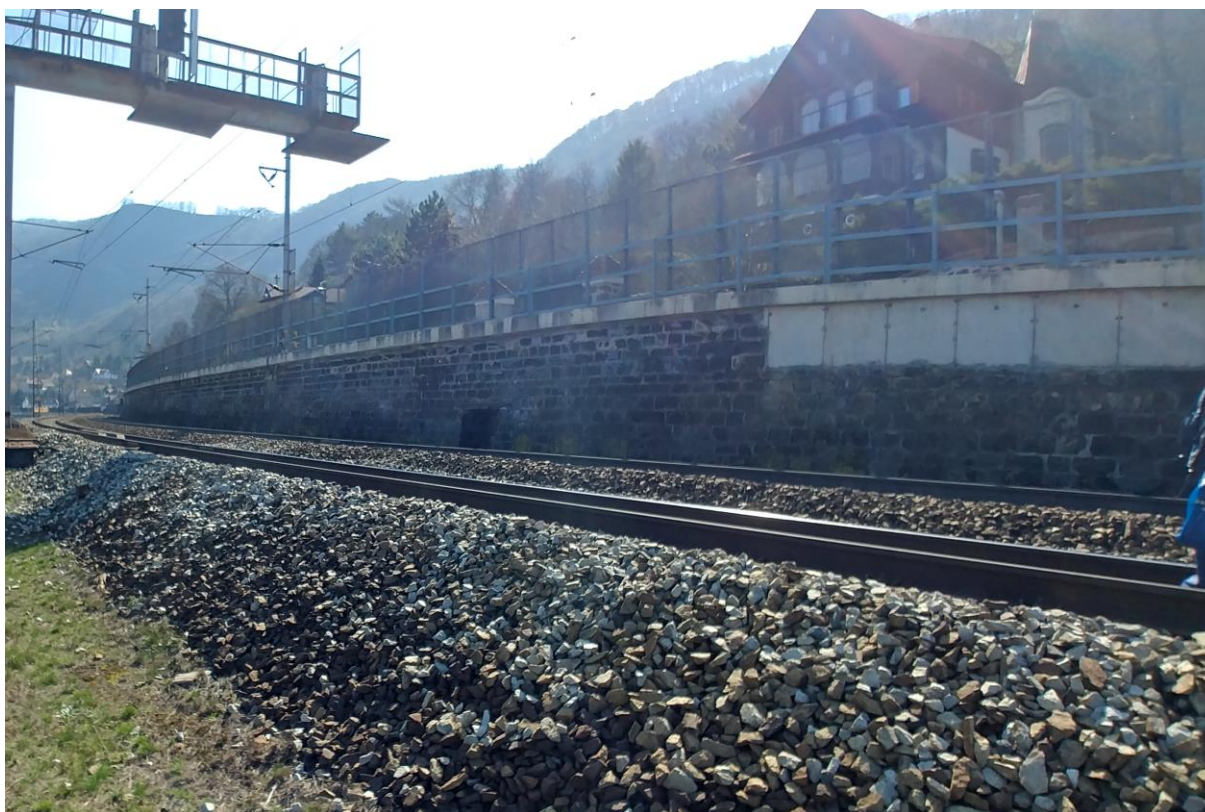
Zárubní zeď v km 513,220 - 513,560

Zárubní zeď z kamenného řádkového zdiva výšky 3,5m délky 340m. Římsa a zábradlí po rekonstrukci v r. 2000. Na konci zdi nevyhovuje VSMP 2,5m. Žádné statické poruchy, jen degradace zdiva.

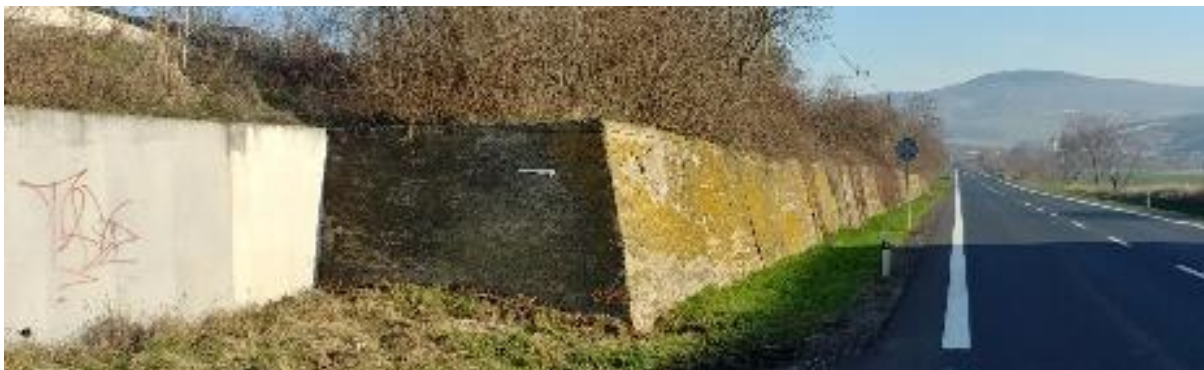
Opěrná zeď v km 498,150 - 498,320

Opěrná zeď vpravo výšky 2m, délky 150m z kamene s betonovou omítkou. Žádné statické poruchy, jen degradace betonové omítky. Římsa degradovaná bez zábradlí.

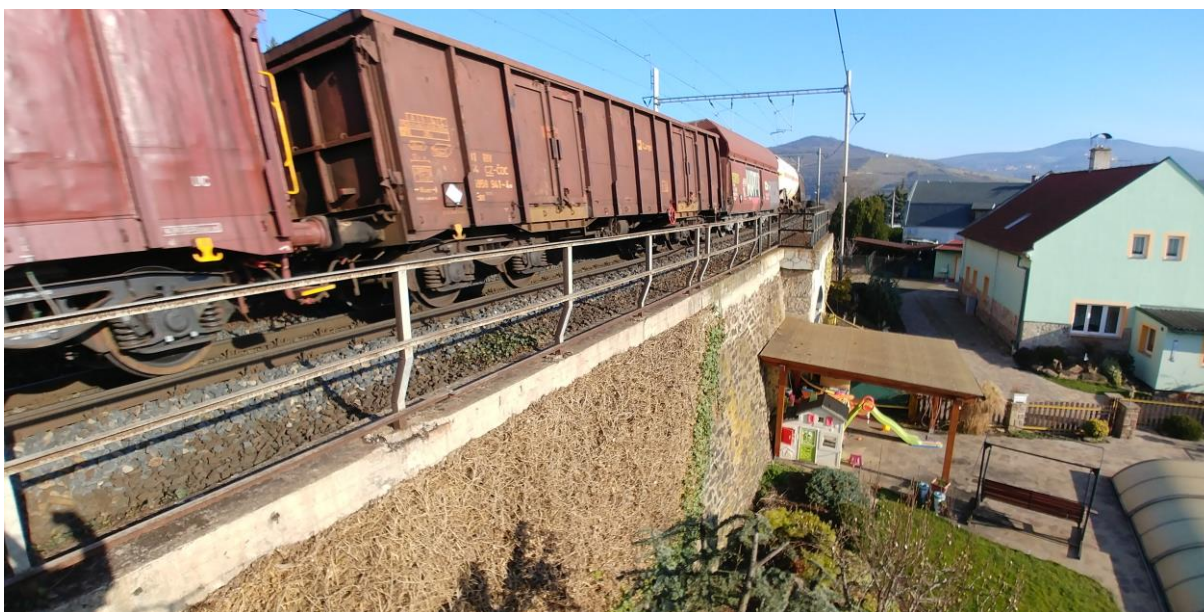
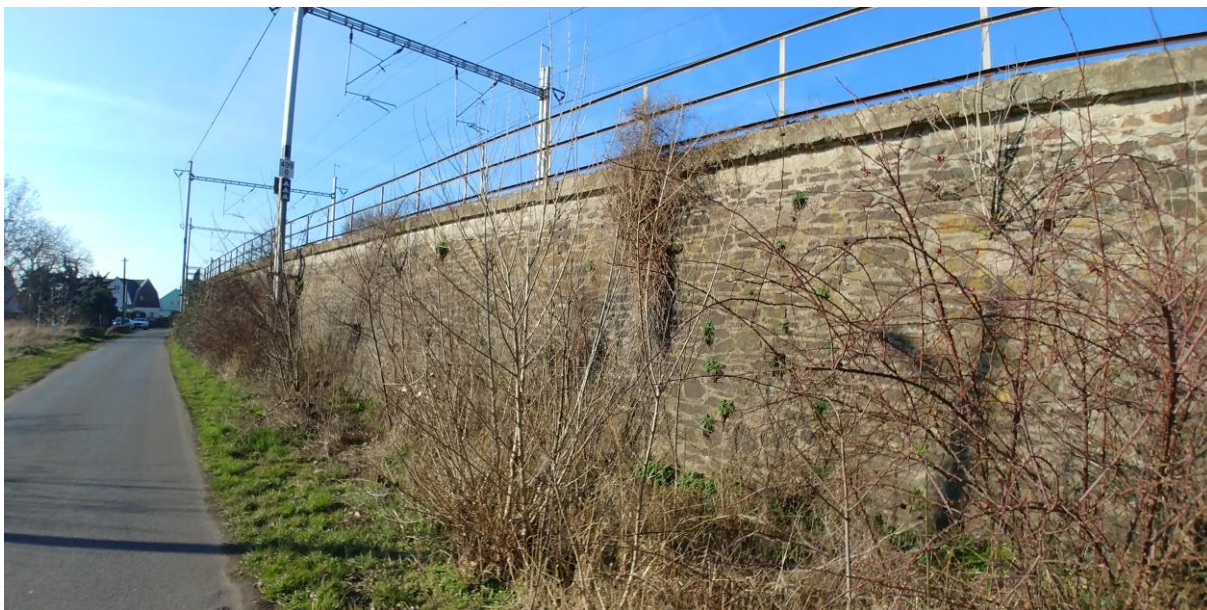
Opěrná zeď v km 498,700 - 499,020 vpravo

Opěrná zeď vpravo výšky 4m délky 280m z kamenného řádkového zdiva. Žádné statické poruchy, jen degradace kamenného zdiva a zábradlí. VSMP 2,5 vyhovuje. V místě mostů zdivo již opraveno vč. říms v roce 2000.

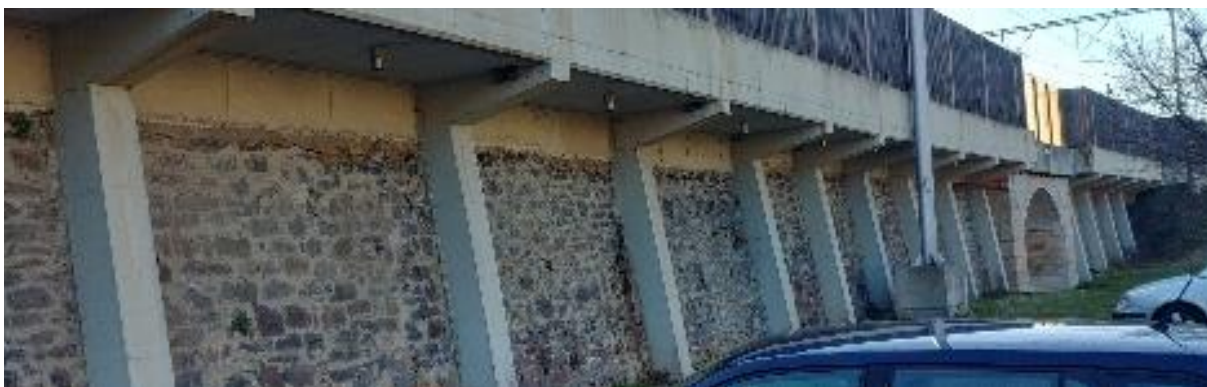
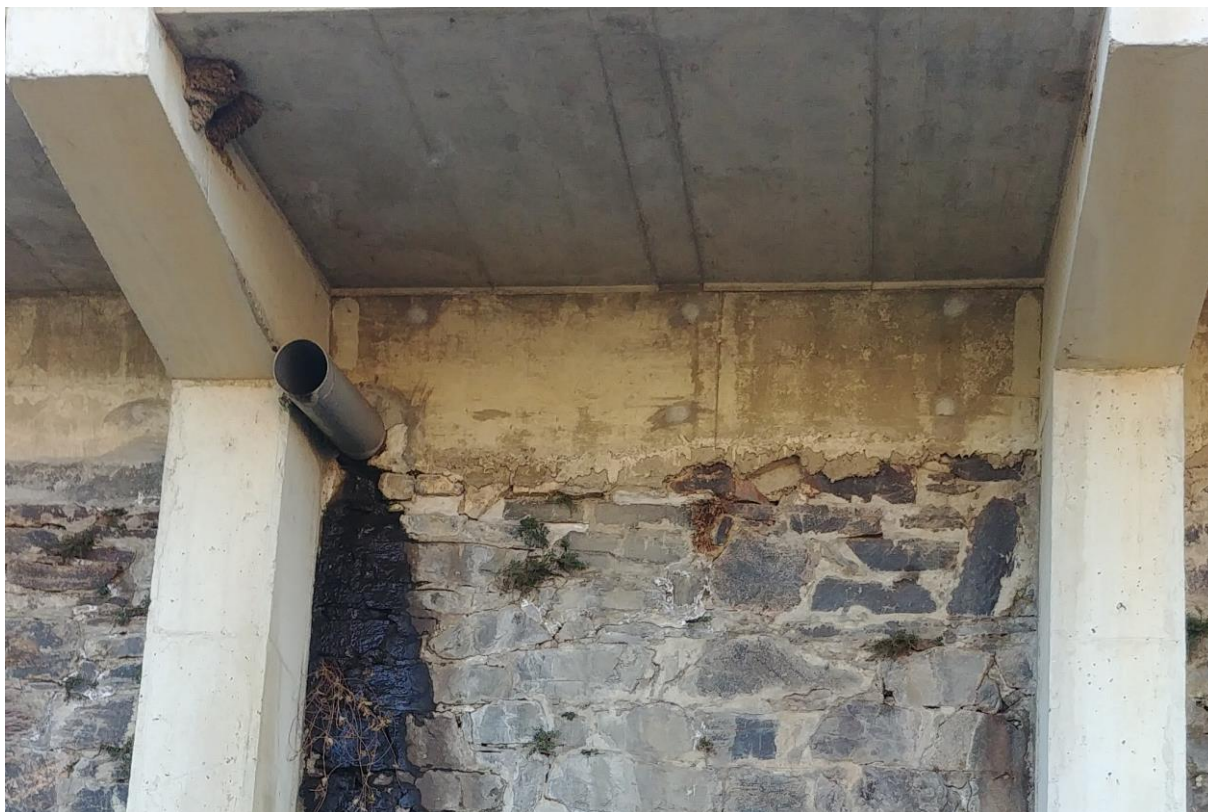
Opěrná zeď v km 498,800 - 498,925

Opěrná zeď vlevo výšky 4m délky 110m z kamenného řádkového zdiva. Po rekonstrukci v r. 2000 doplněno železobetonovými konzolami a vyloženou římsou s protihlukovou stěnou. Žádné statické poruchy, jen degradace kamenného zdiva. V místě mostů zdivo již opraveno vč. říms v roce 2000.
