Sanace objektů železničního spodku v úseku Lovosice - Ústí nad Labem

Správa železnic, státní organizace
Stavební správa západ

Formát:		
DOLOŽENÍ SOUČASNÉHO STAVU				Příloha: E	Paré:

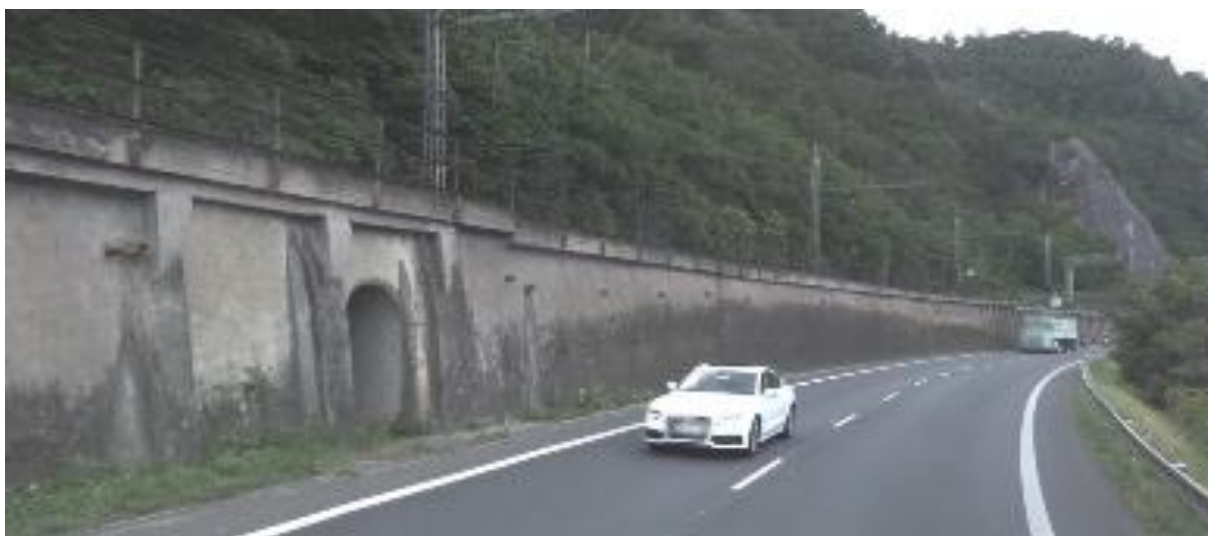
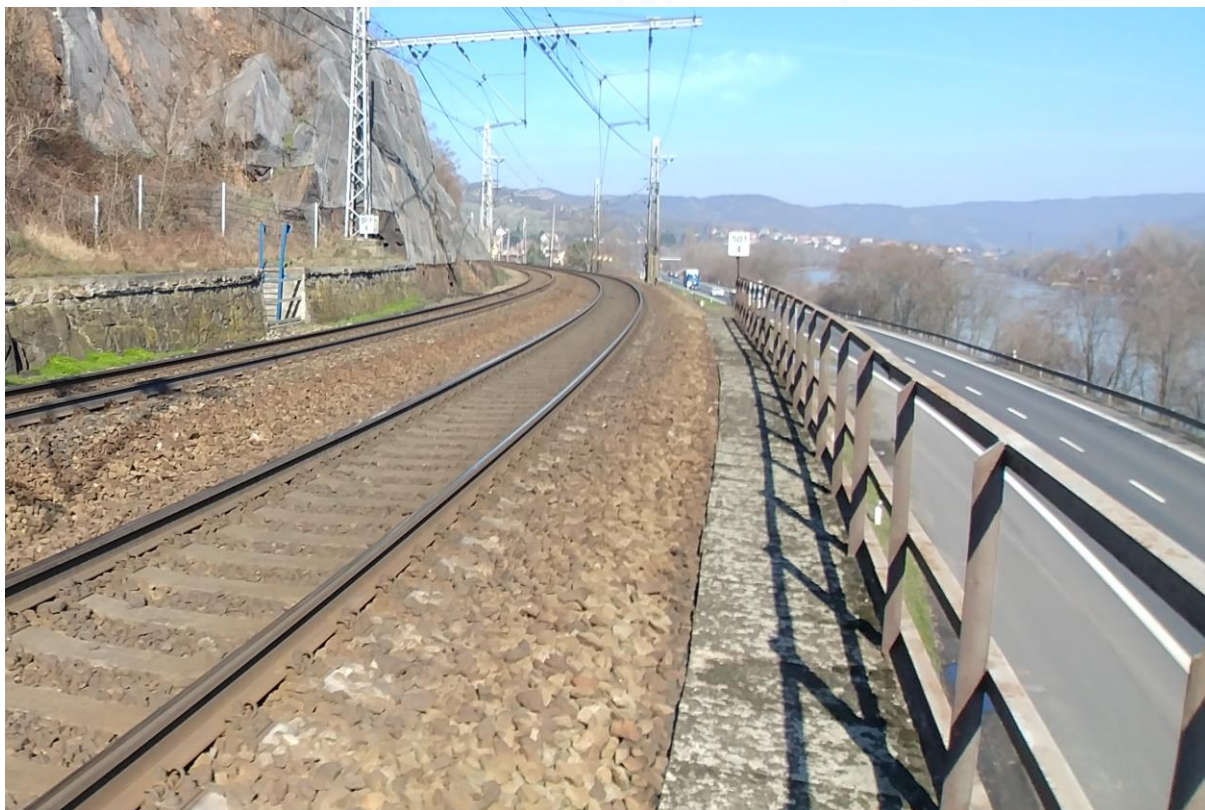
Opěrná zeď v km 500,672 - 501,400

Opěrná zeď vlevo výšky 5m, délky 713m z betonu a kamene s betonovou omítkou. VMP 2,5 vyhovuje

Žádné statické poruchy, jen degradace betonu především u říms, popraskané krycí desky kabelovodu.

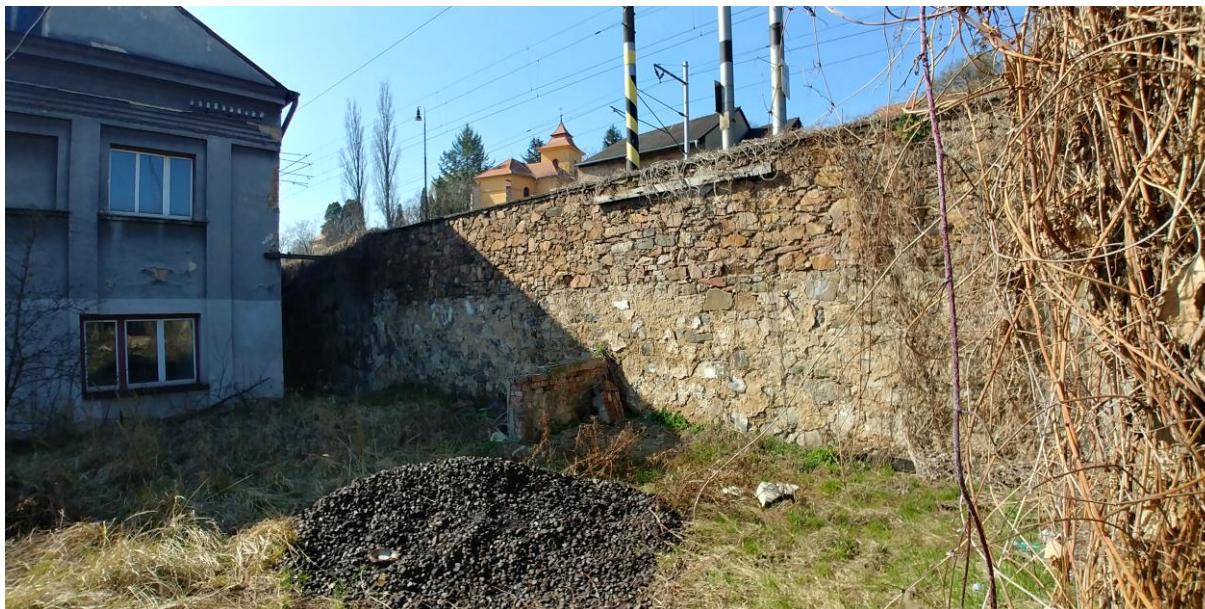
Opěrná zeď v km 503,360 - 503,400

Opěrná zeď vpravo u domů z řádkového kamenného zdiva výšky 4m, délky 40m. Zeď nevykazuje zásadní statické poruchy, zdivo je však ve velmi špatném stavu. Zdi chybí římsa a zábradlí.

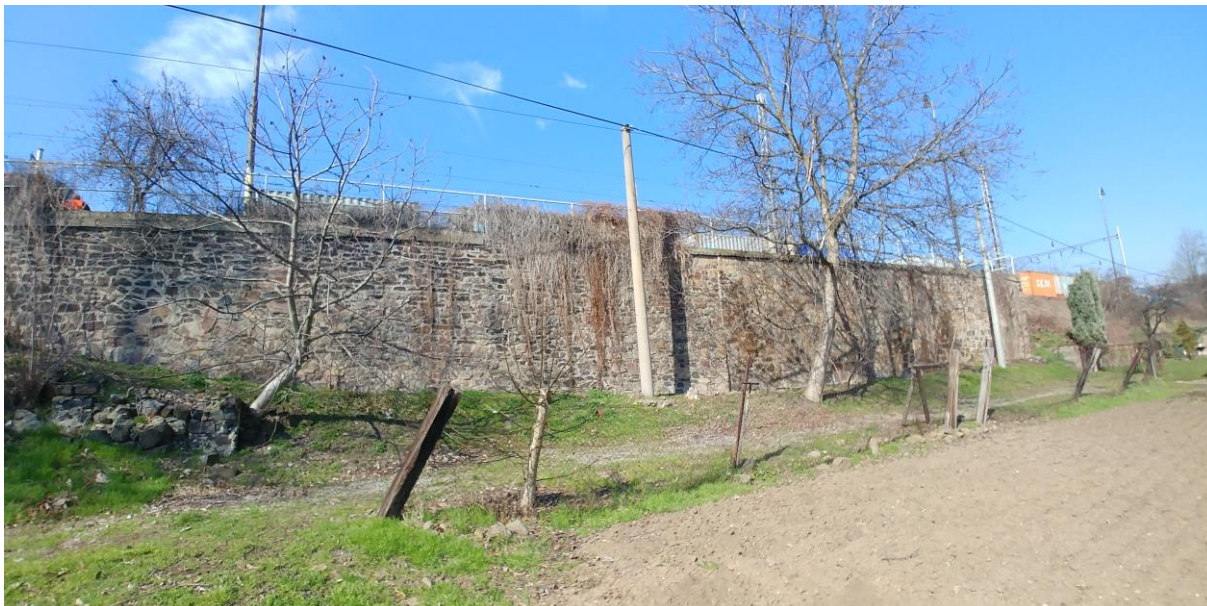
Opěrná zeď v km 503,500

Opěrná zeď vpravo z řádkového kamenného zdiva výšky 4m délky 45m. Zeď nevykazuje zásadní statické poruchy, zdivo bylo přespárováno.

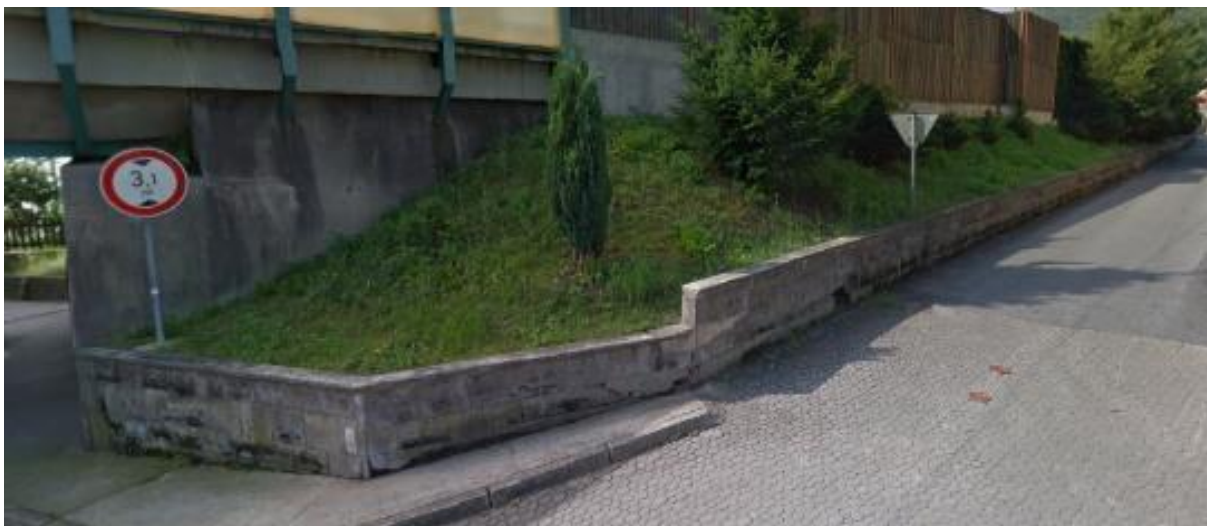
Opěrná zeď v km 507,000 - 507,100

Nízká opěrná zídka vlevo u komunikace výšky max 1m, délky 100m. Kamenná zídka z řádkového zdiva, u mostu v km 507,095 nahrazena betonovými prefabrikáty. Betonové prafabrikáty jsou ve špatném stavu, zídka se vyklání.

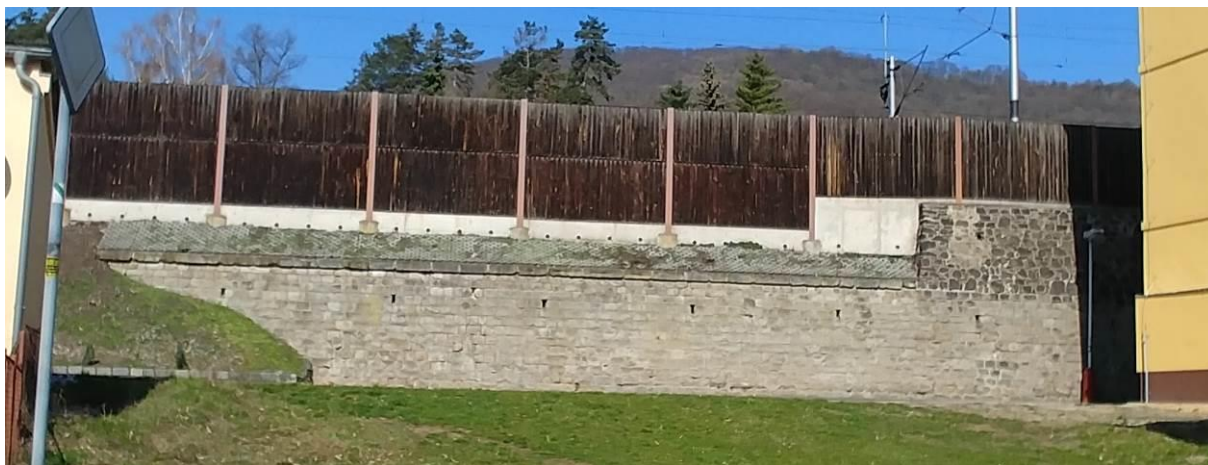
Opěrná zeď v km 507,132 - 507,163

Opěrná zeď vpravo u domů z řádkového kamenného zdiva výšky 3-5m. Za korunou zdi se nachází obklad ze zatravnovacích prefabrikátů a PHS z r. 2000.

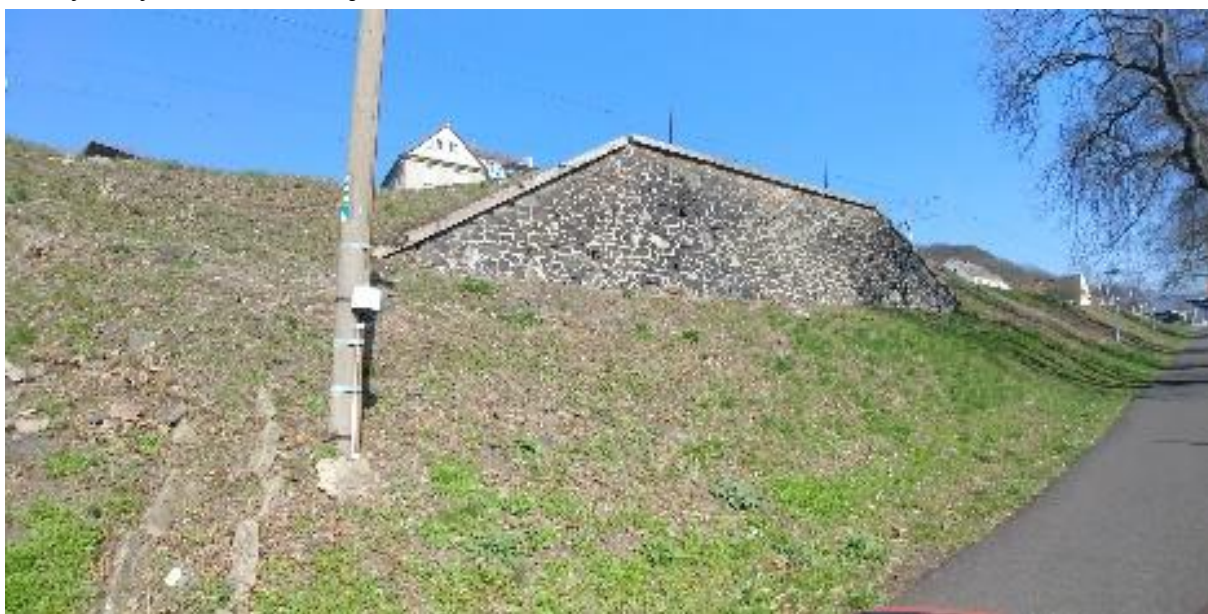
Opěrná zeď v km 507,300

Opěrná zeď z řádkového kamenného zdiva výšky 3m. Žádné statické po ruchy, jen degradace zdiva a římsy. Chybí zábradlí. **Objekt není zařazen do této investiční akce.**

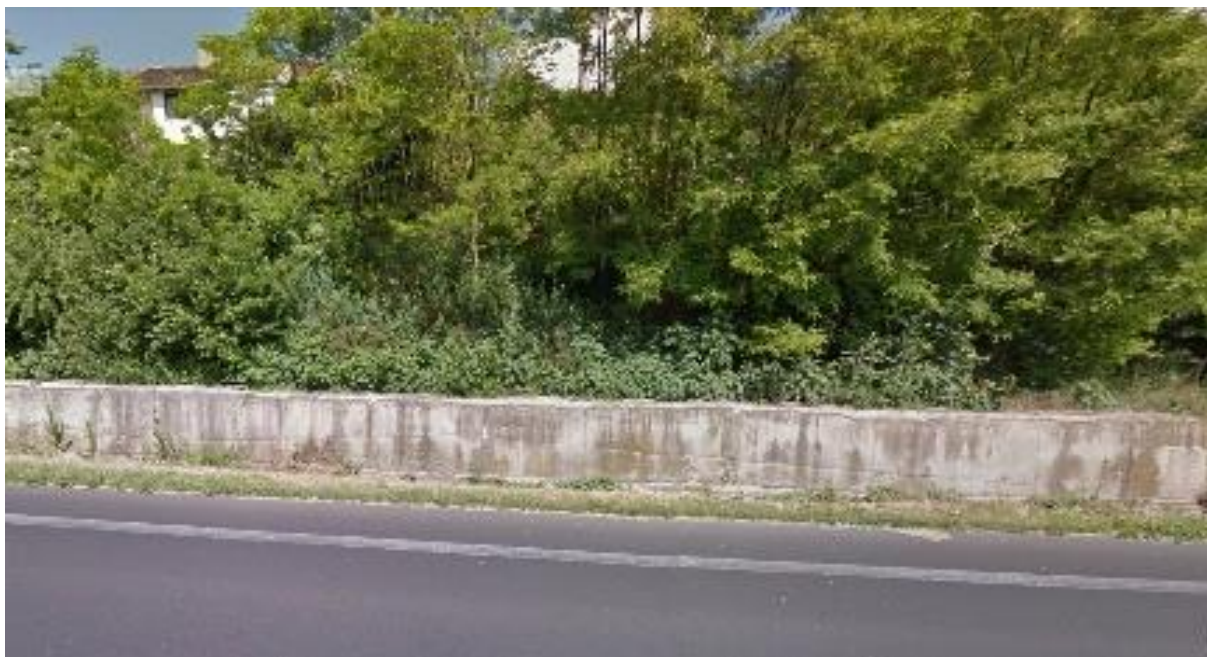
Opěrná zeď v km 508,550 - 508,640

Monolitická železobetonová opěrná patní zídka délky 70m, výšky 1m. Zeď sousedí s komunikací I/30. Zeď nevykazuje zásadní statické poruchy, beton je degradován, místy se vyskytují trhliny. Zeď tvoří nebezpečnou překážku provozu na komunikaci I/30.

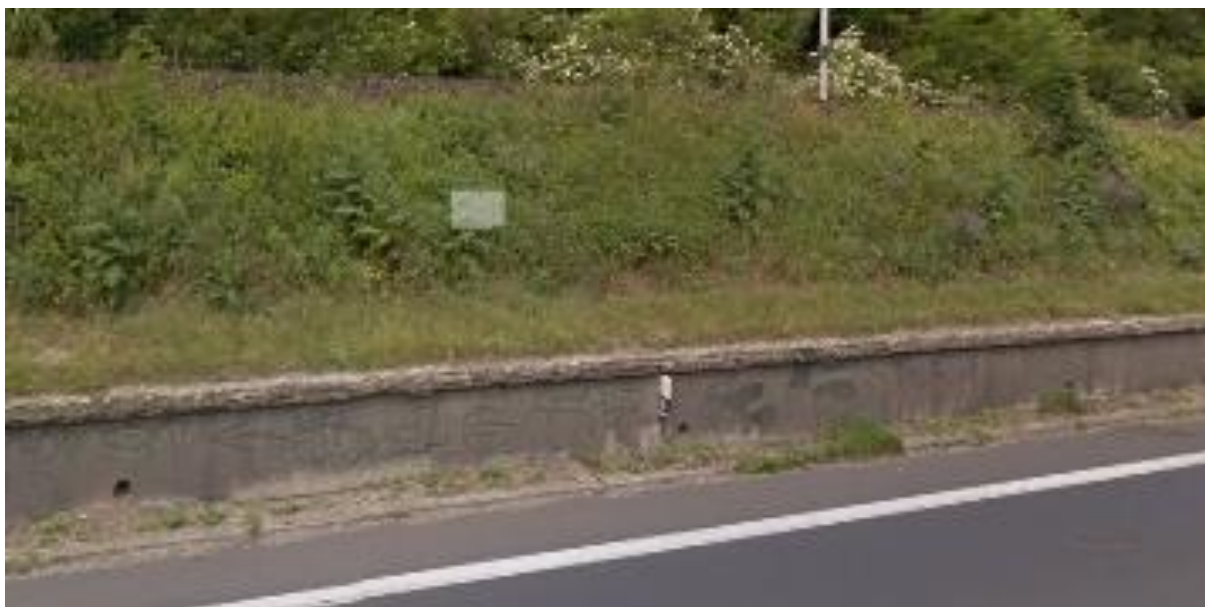
**Opěrná zeď v km 509,050 - 509,150**

Monolitická železobetonová opěrná patní zídka délky 100m, výšky 1m. Zeď sousedí s komunikací I/30. Zeď nevykazuje zásadní statické poruchy, beton je degradován, místy se vyskytují trhliny. Římsa zdi je ve špatném stavu, drolí se a je přesypána materiálem násypu. Zeď tvoří nebezpečnou překážku provozu na komunikaci I/30.

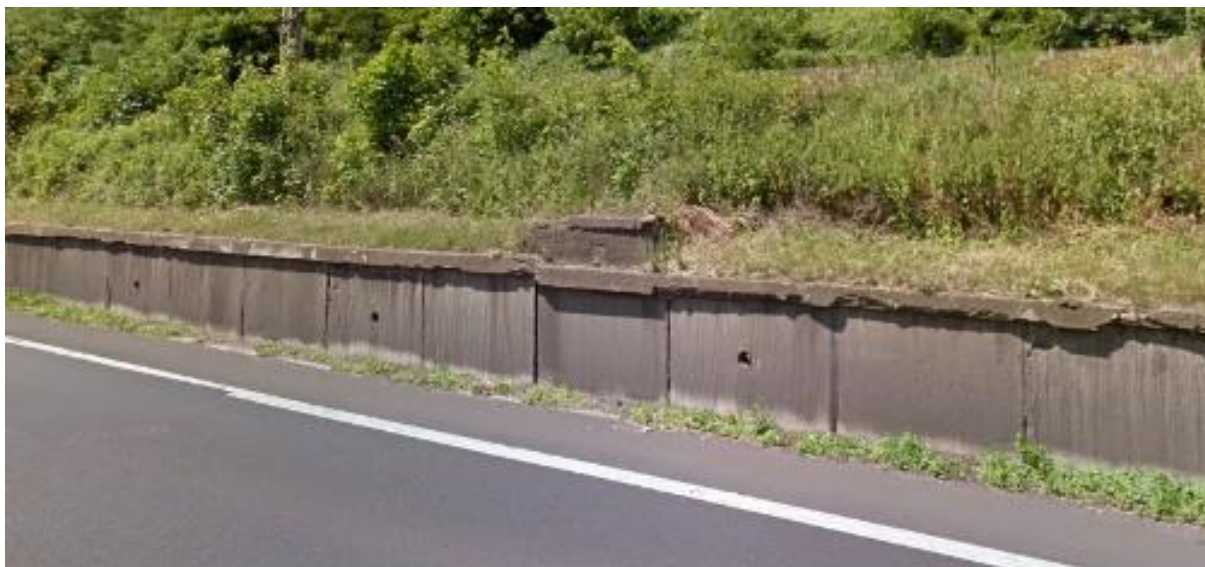
**Opěrná zeď v km 510,450 - 510,820**

Železobetonová opěrná patní zídka délky 150m, výšky 1,5m. Zeď tvoří prefabrikované dílce tvaru L s monolitickou římsou. Zeď sousedí s komunikací I/30. Zeď nevykazuje zásadní statické

poruchy, beton je degradován, místy se vyskytují trhliny. Římsa zdi je ve špatném stavu, drolí se a je přesypána materiálem násypu. Zeď tvoří nebezpečnou překážku provozu na komunikaci I/30.

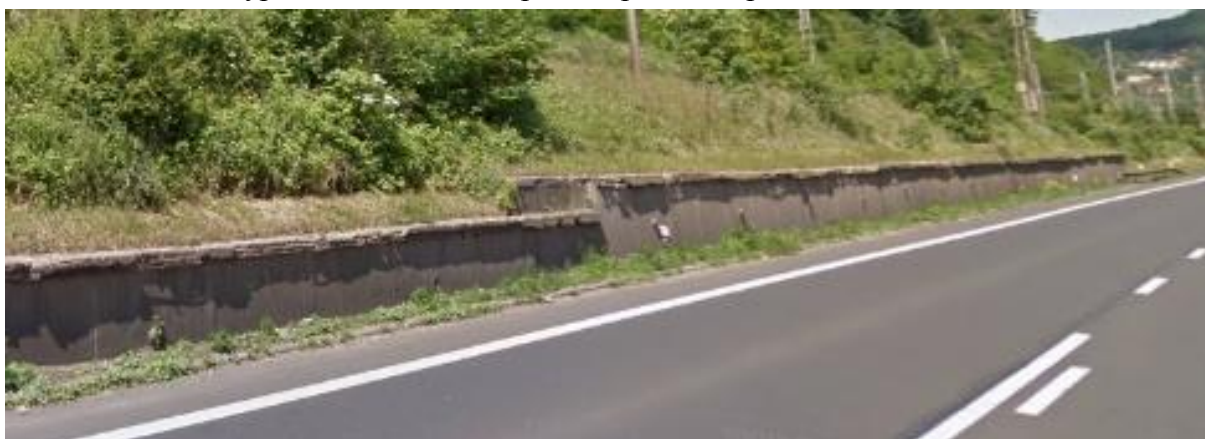
Opěrná zeď v km 510,970 - 511,000

Železobetonová opěrná patní zídka délky 150m, výšky 1,5m. Zeď tvoří prefabrikované dílce tvaru L s monolitickou římsou. Zeď sousedí s komunikací I/30. Zeď nevykazuje zásadní statické poruchy, beton je degradován, místy se vyskytují trhliny. Římsa zdi je ve špatném stavu, drolí se a je přesypána materiálem násypu. Zeď tvoří nebezpečnou překážku provozu na komunikaci I/30.

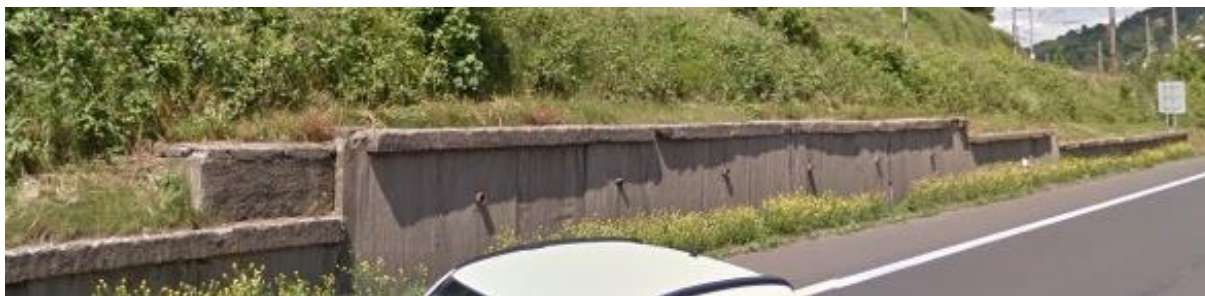
Opěrná zeď v km 511,400 - 511,460

Železobetonová opěrná patní zídka délky 60m, výšky max. 1,5m. Zeď tvoří prefabrikované dílce tvaru L s monolitickou římsou. Zeď sousedí s komunikací I/30. Zeď nevykazuje zásadní statické poruchy, beton je degradován, místy se vyskytují trhliny. Římsa zdi je ve špatném stavu, drolí se a je přesypána materiálem násypu. Zeď tvoří nebezpečnou překážku provozu na komunikaci I/30.

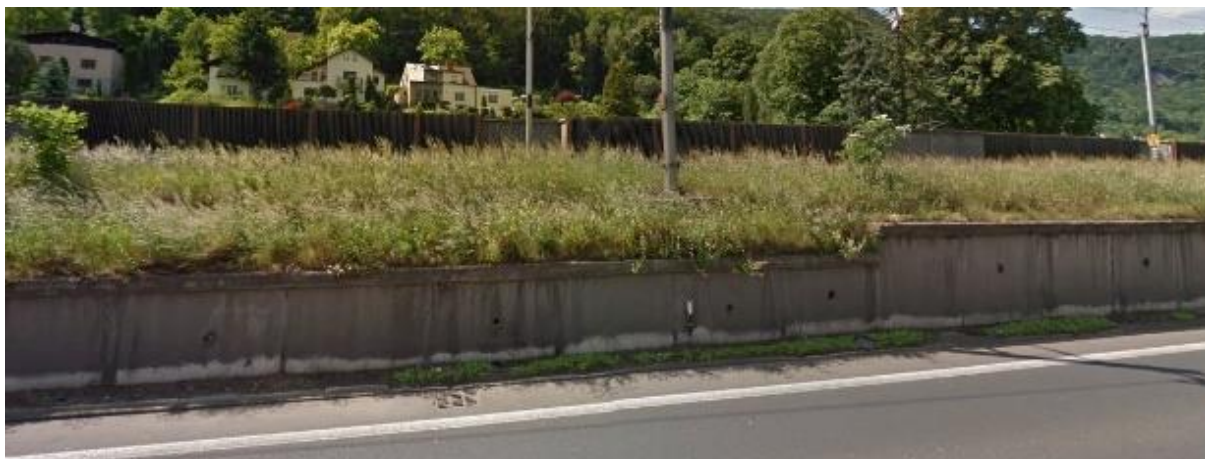
Opěrná zeď v km 511,803 - 512,000

Železobetonová opěrná patní zídka délky 197m, výšky max 1,5m. Zeď tvoří prefabrikované dílce tvaru L s monolitickou římsou. Zeď sousedí s komunikací I/30. Zeď nevykazuje zásadní statické poruchy, beton je degradován, místy se vyskytují trhliny. Římsa zdi je ve špatném stavu, drolí se a je přesypána materiálem násypu. Zeď tvoří nebezpečnou překážku provozu na komunikaci I/30.

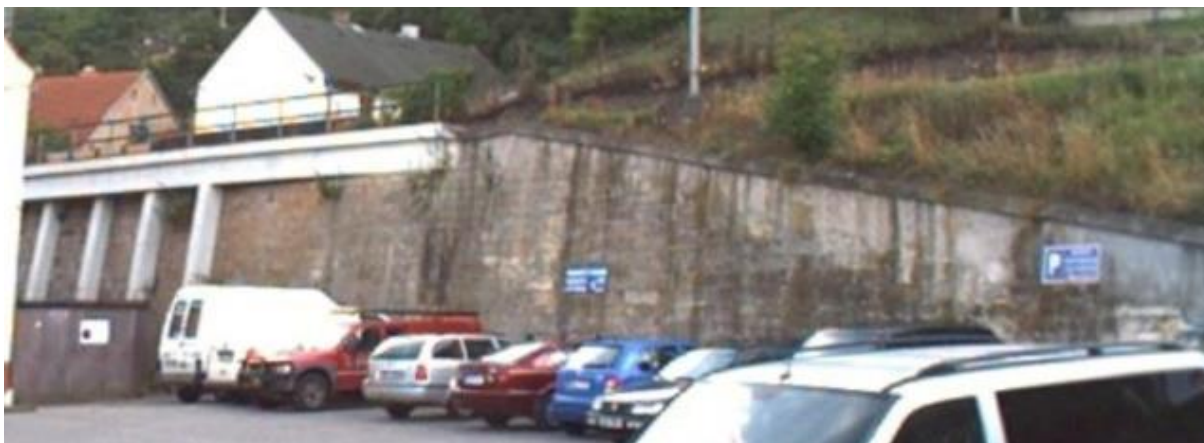
Opěrná zeď v km 513,005 - 513,100

Kamenná opěrná zeď výšky až 6m délky 95m. Římsa zdi byla v r. 2000 rekonstruována vyloženou římsou na betonových svislých stojkách. Římsa je opatřena zábradlím. Zeď přechází do terénu výškovým náběhem v délce 20m. Tato část zdi již nebyla opatřena římsou, zůstaly původní římsové bloky a chybí zde zábradlí. Celá zeď je povrchově degradovaná.

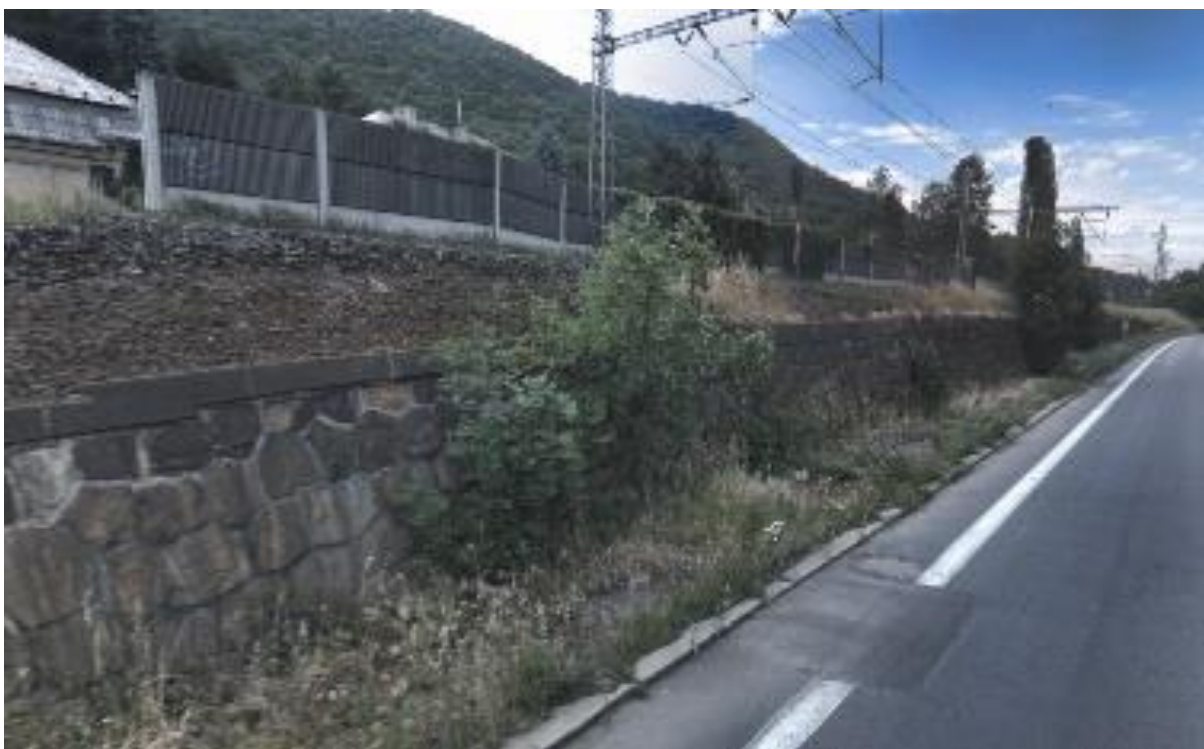
Opěrná zeď v km 514,500 - 514,600

Kamenná opěrná zeď z kyklopského zdiva výšky do 2m délky 200m. Zeď je celkově v dobrém stavu.

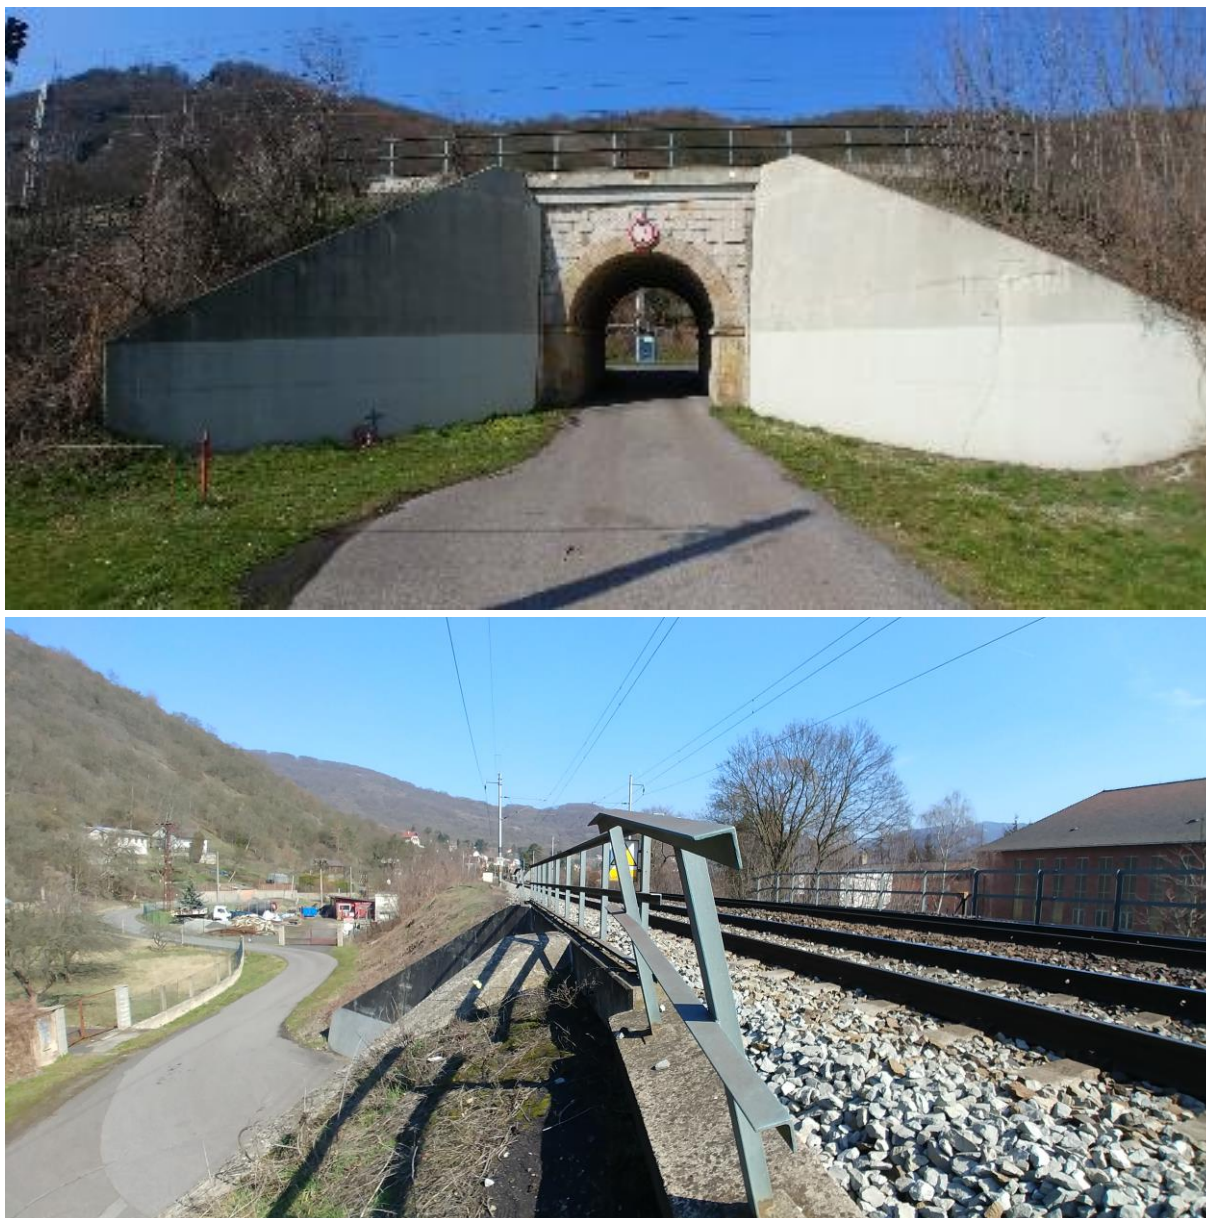
Most v km 506,372

Kamenný klenbový most se železobetonovými křídly a železobetonovými římsami po rekonstrukci v r. 2000. Na mostě nevyhovuje VMP 2,5m.

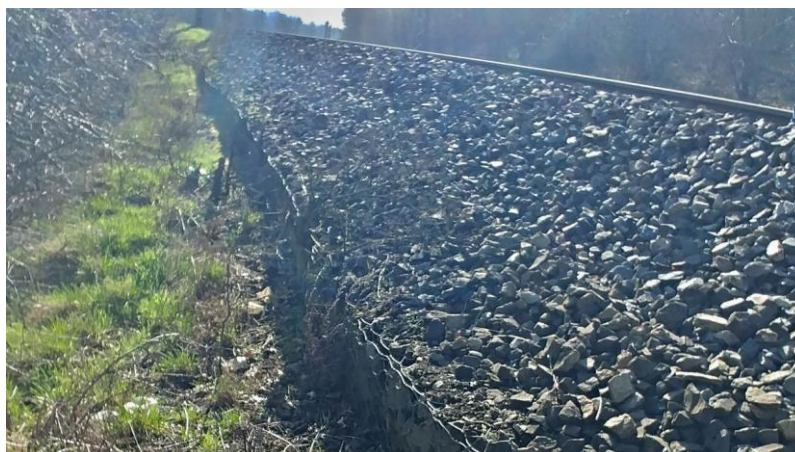
V rámci pochůzky bylo stanoveno 11 úseků s nenormovým stavem tělesa železničního spodku. V průběhu životnosti trati docházelo ke ztrátě normových parametrů tělesa železničního spodku. Některé úseky již byly v minulosti rozšiřovány pomocí drátokamenných košů – gabiony. I tyto sanované úseky však dnes vykazují značné deformace, neboť jsou gabiony založeny na poměrně strmém svahu náspu zemního tělesa. Při úpravách GPK také dochází k zatěžování gabionů provozovanou kolejí, což zvyšuje jejich deformace a následné zaniknutí normových parametrů tělesa železničního spodku.

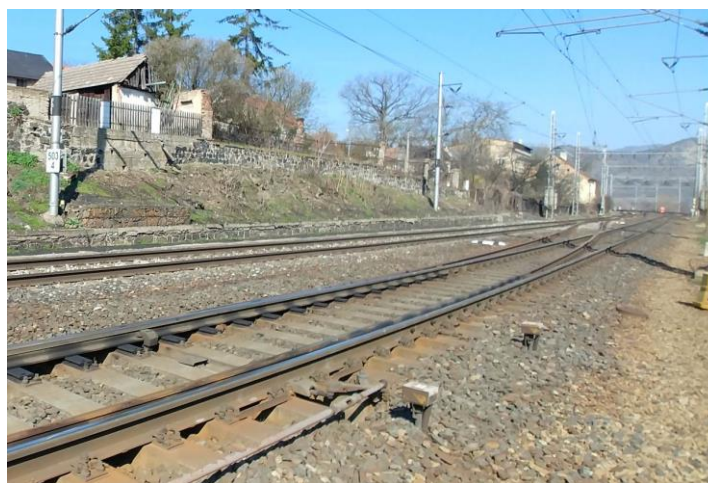
Sanace pražcového podloží v km 503,100 - 503,500

V km 503,100 – 503,500 je v rámci údržby nutné neustále podbíjet. Byly nalezeny jílovité zeminy na pláni tělesa žel. spodku. V současné době je zřejmě již nefunkční odvodnění pláň železničního spodku a dochází k progresi vývoje štěrkových pytlů. Pro zastavení neustálých deformací je nutné plán tělesa železničního spodku sanovat včetně odvodnění.

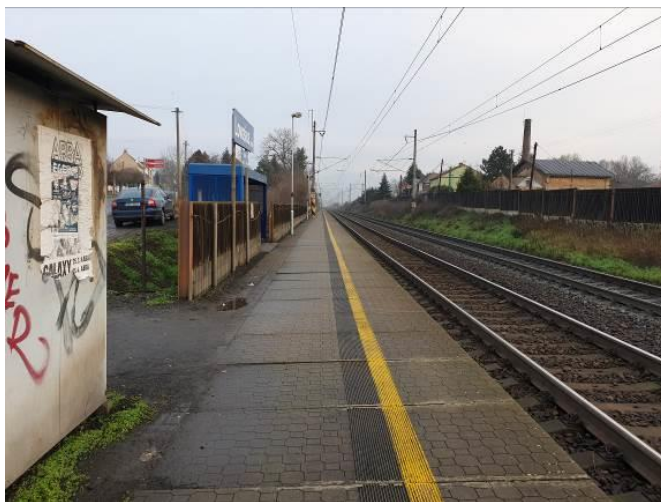
7.1 Zast, Lovosice město km 496,900 – 497,310

Zastávka je tvořena dvěma vnějšími nástupišti každé dl. 190 m, výška nástupištní hrany je cca 300 mm nad TK. Nástupiště tvoří betonové desky.

Přístup k nástupišti je z pozemní komunikace – ul. Dlouhá resp. ul. Ústecká tvořený asfaltovými chodníčky (u 1. TK ve špatném/neúplném stavu), které navazují přímo na silnici, chodníky se nacházejí na protějších stranách komunikace. Současný stav umožňuje bezbariérový přístup.

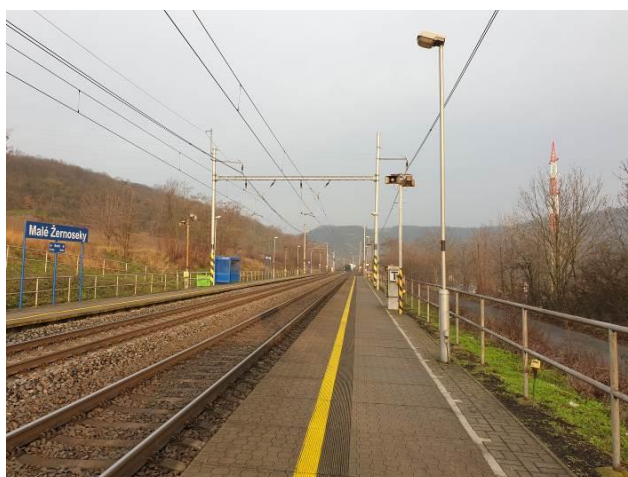
7.2 Malé Žernoseky km 499,200 – 499,400

Zastávka je tvořena dvěma vnějšími nástupišti každé dl. 140 m, výška nástupištní hrany je cca 300 mm nad TK. Nástupiště tvoří betonové desky.

Přístup k nástupišti je z pozemní komunikace spojující I/30 a ul. U Hřiště. Přístup tvoří asfaltové chodníčky, které navazují přímo na silnici. Přístupový chodník u 1. TK je cca 100m dlouhý vč. zábradlí a osvětlení 2ks osvětlovacích stožárků. Současný stav umožňuje bezbariérový přístup.

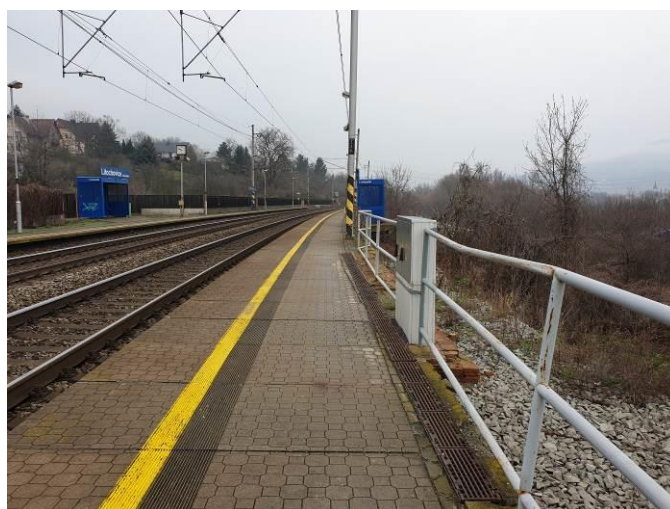
7.3 Litochovice km 502,200 – 502,400

Zastávka je tvořena dvěma vnějšími nástupišti každé dl. 140 m, výška nástupištní hrany je cca 300 mm nad TK. Nástupiště tvoří betonové desky.

Přístup k nástupišti je z pozemní komunikace spojující I/30 a obec Litochovice. Přístup tvoří asfaltové chodníčky, které navazují přímo na silnici. Přístupový chodník u 1. TK je cca 50m dlouhý a vybavený zábradlím. Přístupový chodník u 2. TK (od řeky) je cca 60m dlouhý, vybavený zábradlím a 1ks osvětlovacího stožárku. Současný stav vzhledem ke strmosti přístupových chodníků neumožňuje normový bezbariérový přístup.

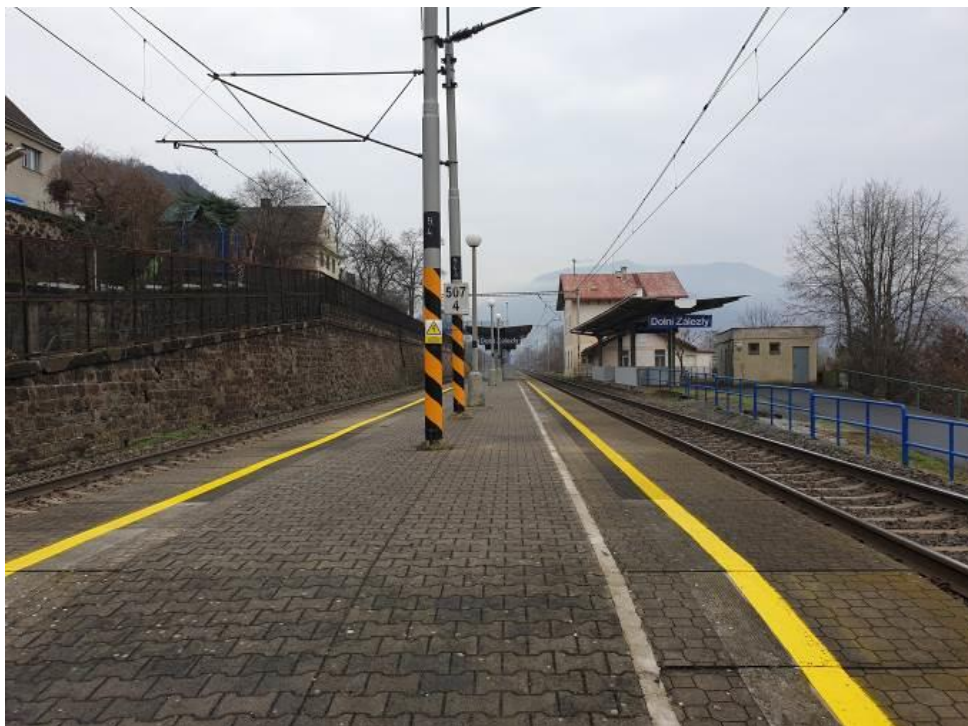
7.4 Dolní Zálezly km 507,378 – 507,531

Zastávka je tvořena ostrovním nástupištěm dl. 140 m, šířky 5,5 – 5,6m. Výška nástupištní hrany je cca 300 mm nad TK. Nástupiště tvoří betonové desky.

Přístup od obce Dolní Zálezly je zajištěn lávkou přes 1.TK vedoucí na korunu opěrné zdi. Současný stav vzhledem k absenci ramp nebo výtahů u podchodu a lávky neumožňuje bezbariérový přístup.
