Sanace skal v km 77,600 – 77,700 v úseku Rožná – Nedvědice

B. Souhrnná technická zpráva

Rekonstrukce opěrných zdí v km 77,715 – 78,861 v úseku Rožná – Nedvědice

Pasport skalního masívu, zdí a svahů
Odborný geotechnický průzkum

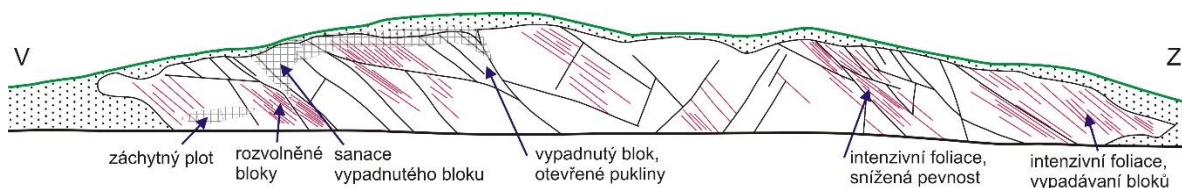
je tak v řádech mm až centimetrů. Tento faktor ovlivňuje rozpadavost masívu a pozorovatelné rozvolňování bloků a jejich sesouvání do prostoru kolejového svršku. Tato část má kvalitu horninového masívu dle RMR při hranici špatné a dobré kvality horniny, současně dle klasifikace SMR je svah nestabilní až částečně stabilní.

Východní část odkryvu je postižena historickým sesunutím horninového klínu a je stabilně zajišťována kotvami, sítěmi a krátkou sloupkovou bariérou. Nestabilita je podmíněna intenzivně foliovanou polohou dvojslídých svorů až svorových rul. V této poloze je pravděpodobně absorbována podzemní voda, která chemicky a mechanicky zvětrává jednotlivé minerály a vytváří tak smykové plochy. Rozvolňování bloků horniny i přes sanační opatření je stále aktivní. Okolní horninový masív je lepší kvality.

Obr. 5: Schématický náčrt jižní stěny zářezu s vyznačenými jevy. Tečkovaně – zvětralínový pokryv, mřížovaně – ochranné sítě, černé linie – křehké porušení (zlomy a pukliny), červeně – výrazné plochy foliace.

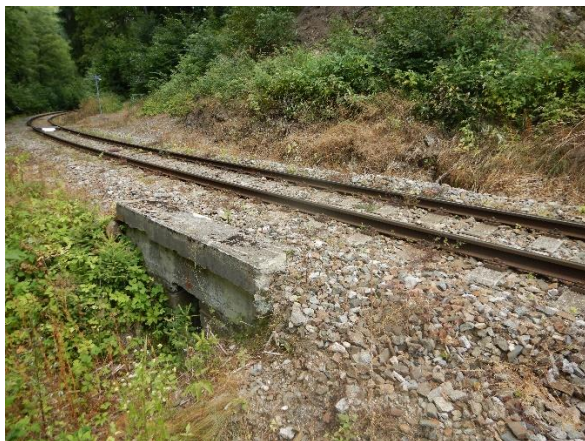
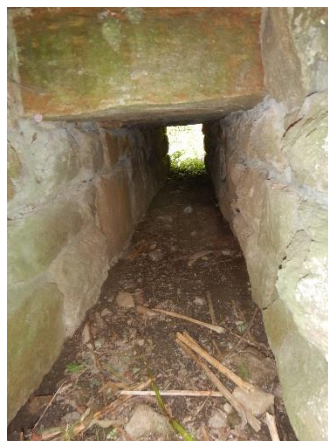
Foto 1: Pohled na výtokové čelo

Foto 2 : Pohled do propustku

Propustek funkční, částečně zanesený – cca z 10 %. Kamenné části částečně zvětralé pojivo, kámen neporušený. Betonový výtokový objekt poškozený, hrany římsy převážně ulomené. Hrana římsy cca 2 m od osy koleje – **chybí prostor pro strojní čištění kolejového lože**. Vtokový objekt – čelo propustku 2,86 m od osy koleje.

Normový VMP	Bez normového VMP
Nový propust rozšířený oproti současnému stavu	Vyčištění, přespárování zdiva, úprava vtokové a výtokové oblasti, reprofilace betonu. Vzhledem k obtížně stanovitelné zatížitelnosti a stáří objektu se ovšem preferuje celková přestavba.

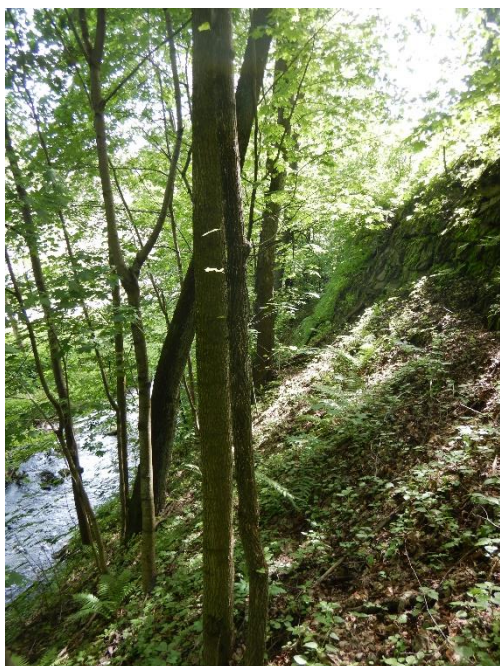
Foto 3: Nestabilní svah pod patou zdi

Zaměřená viditelná délka cca 99 m neodpovídá evidenční délce 126 m. Pravděpodobným důvodem jsou značné objemy přesypaného materiálu z prostoru kolejíště. Cca kolem km 77,740 pod patou opěrné zdi vysoké příspy (zřejmě původní štěrkové lože a další materiál z trati), strmý svah k říčce Nedvědičce vykazující možné známky nestability. Svrchní část zdi je smykově porušená (vyjetá z roviny) – nutno lokálně opravit. Svah nad korunou zdi ve sklonu až 1,1:1 neumožňuje zřízení drážní stezky bez umělých staveb, zajišťujících prostor mezi korunou zdi a tělesem žel, svršku. Bude třeba prověřit stabilitu svahu pod patou zdi a případně zajistit i tuto oblast. Nutno doplnit záchytné zařízení.

Normový VMP (3,0 m)	Bez normového VMP
Rekonstrukce zdi jako v případě bez normového VMP +: Zajištění drážní stezky s kabelovými chráničkami např. gabiony Montáž záchytného zařízení (zábradlí) Pro VMP 2,5 m nutné stejné úpravy	Rekonstrukce v rozsahu: Očištění zdi od náletových rostlin Odtěžení dodatečně dosypaného materiálu ze svahu Zajištění nestabilních svahů nad korunou zdi Oprava smykově porušených částí zdi Zajištění nestabilních svahů pod patou zdi

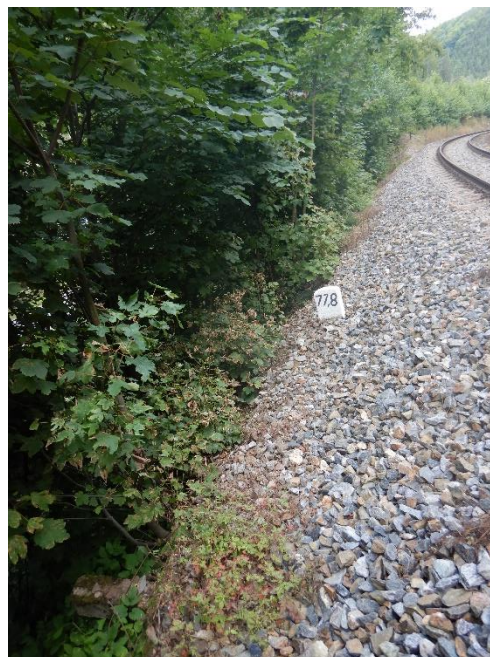
Foto 4: Prostor pro VMP nad korunou zdi

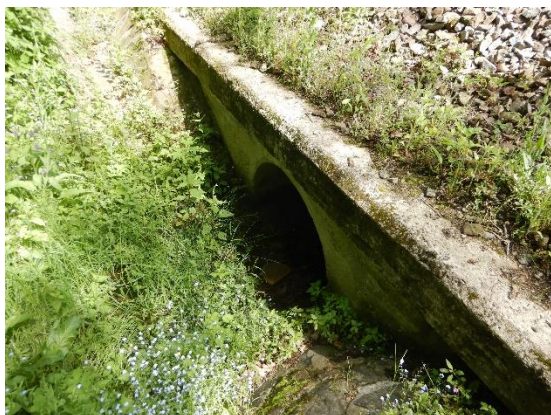
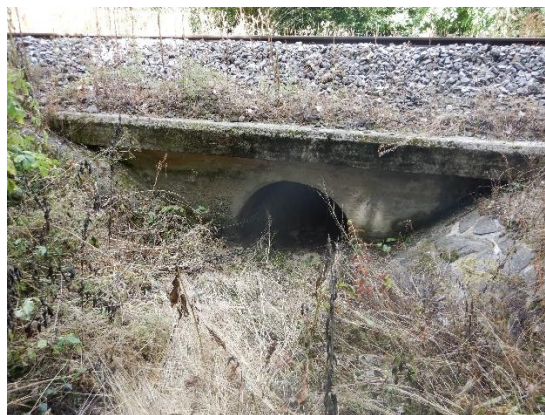
Foto 5: Pohled na výtokové čelo se stojící vodou

Foto 6: Pohled na zanesený vtok

Propustek funkční, silně zanesený – cca z 50–60 %. Betonové konstrukce se jeví bez větších známek poškození. Kamenný žlab pod výtokem silně zanesený do protispádu – stojící voda. Dále ve svahu pod tratí žlab málo znatelný, silně zanesený – na cizích pozemcích. Svah nad čelem propustku nutno pro zřízení drážní stezky zajistit navýšením čela. Záchytné zařízení chybí.

Normový VMP (3,0 m)	Bez normového VMP
Navýšení římsy propustku vhodným způsobem, který zajistí zachování stability čela propustku a v případě, že římsa v novém stavu bude ve výšce větší jak 2m nad dnem toku, bude doplněno zábradlí	Vyčištění, reprofilace betonu, úprava vtokové a výtokové oblasti včetně případného přespádování, doporučeno vyčištění žlabu i ve svahu násypu

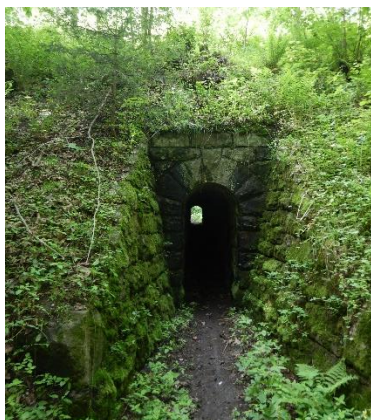
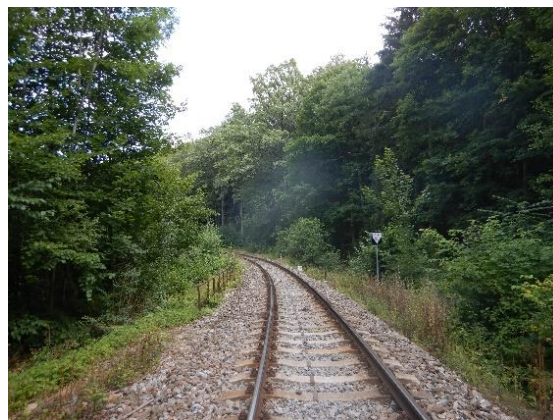
Foto 7: Pohled na vtokové čelo

Foto 8: Pohled na trať nad propustkem

Propustek funkční, pouze povrchové usazeniny. Kamenné zdivo klenby i křídel částečně zvětralé spárování, místy náletové rostliny. Záchytné zařízení není nutné.

Normový VMP (3,0 m)	Bez normového VMP
Drobná zemní úprava pláň žel. svršku. Šířka dostačující.	Vyčištění, odstranění náletové zeleně, přespárování vypadaných spár

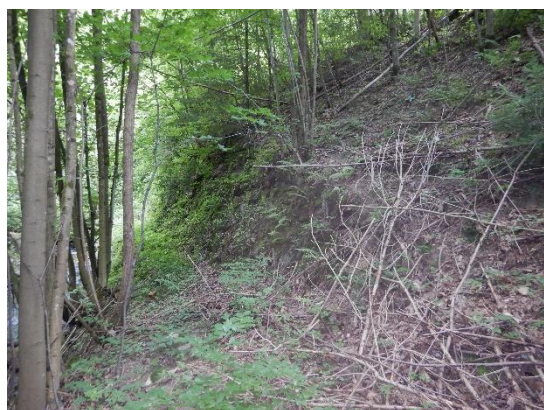
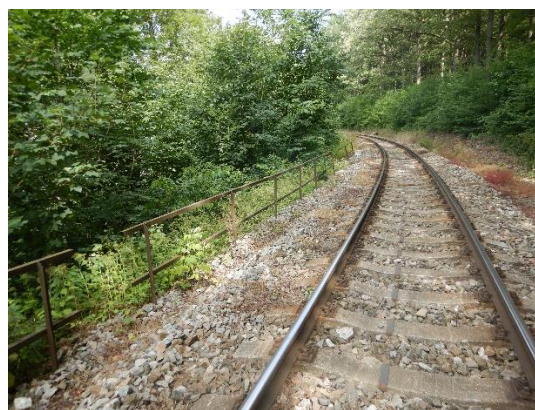
Km 78,075 – 78,206 vlevo, opěrná zeď má výšku asi 9 m. Je hustě porostlá vegetací a náletovými dřevinami okolo km 78,100 lehce vyboulená stěna (foto 9). Může se jednat o indikaci překročení únosnosti základové konstrukce, případně také deformace zdi samotné, která je způsobena nerovnoměrným sedáním. Při patě zdi se nachází napojení zdi lavicí šířky okolo 1 m (lavice uskočená na spáře o cca 0,5 m, zřejmě účel realizace) tvořící břeh potoka Nedvědička s náznaky podemílání paty svahu vodním tokem. Nestabilní svah mezi korunou zdi a tělesem železničního svršku s osypem materiálu kolejového lože. Doporučení pro další postup – provedení průzkumných šachtic a ověření charakteru základové spáry. Diagnostika násypu a podloží za využití geofyzikálního profilování, bagrovaných sond, stanovení smykové pevnosti hornin. V případě pochybností stanovit stabilitu podloží se současným zatížením od násypu a pohybu drážních vozidel za pomoci geotechnického výpočtu.

Foto 9: Přesýpaný začátek zdi s nábrežní zídkou

Foto 10: Pohled na trať u konce zdi

Zaměřená viditelná délka cca 131 m neodpovídá evidenční délce 141 m. Pravděpodobným důvodem je přesýpaný materiálu z prostoru kolejiště – svah nad korunou zdi má sklon až 1:1. Tento svah je dlouhodobě nestabilní a neumožňuje zřízení drážní stezky bez umělých staveb, zajišťujících prostor mezi korunou zdi a tělesem žel, svršku. Nábrežní zeď pod lavičkou v patě opěrné zdi je značně poškozena vzrostlými náletovými stromy. Kolem km 78,100 je viditelné vyboulení opěrné zdi. Bude třeba prověřit v potencionálně nestabilním úseku geologii v oblasti

Normový VMP (3,0 m)	Bez normového VMP
<p>Rekonstrukce zdi jako v případě bez normového VMP +:</p> <p>Zajištění drážní stezky s kabelovými chráničkami např. gabiony.</p> <p>Pro VMP 2,5 m postačí úprava stávajícího terénu</p>	<p>Rekonstrukce v rozsahu:</p> <p>Očištění zdi od náletových rostlin, zejména nábrežní zeď pod lavičkou</p> <p>Zajištění nestabilních svahů nad korunou zdi</p> <p>Zajištění vybouleného úseku zdi</p> <p>Rekonstrukce nábrežní zdi v částech, poškozených náletovými stromy, případné úpravy proti podemílání – zátopové území potoka</p> <p>Montáž záchytného zařízení (zábradlí)</p>

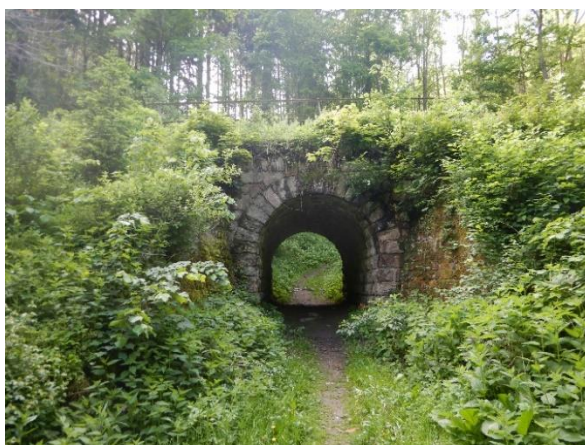
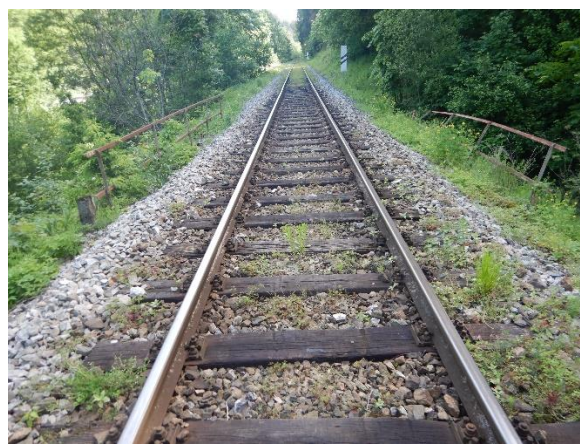
Foto 11: Pohled na portál vlevo trati

Foto 12: Pohled na trať nad mostem

Kamenné zdivo klenby i křídel částečně zvětralé spárování, značně porostlé náletovými rostlinami. Statické poruchy nejsou viditelné. Nutno obnovit záchytné zařízení v normové poloze. Stávající zábradlí je deformované, umístěné ve vzdálenosti cca 2,75 – 2,9 m od osy koleje.

kol.ložem (nutnost rozšíření říms) nebo uzavřeným kol.ložem (nutno dořešit přechody z otevřeného kol.lože na uzavřené); současně s tím řešit nový systém vodotěsné izolace.

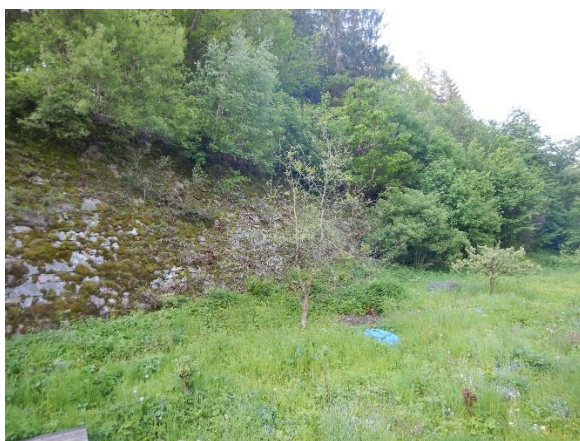
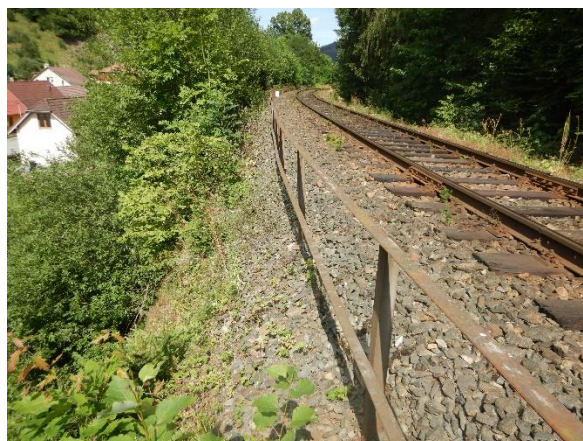
Km 78,724 – 78,856 levostranná opěrná zeď. Porostlá mechem a drobnou vegetací, místy náletovou vegetací, bez viditelných známek posunů, rozvolněných kamenných bloků apod. Svah drážního tělesa nad korunou zdi nestabilní s osypy materiálu kolejového lože. V km 78,760 – 78,780 možné podemílání paty svahu vodním tokem.

Foto 13: Pohled na zeď

Foto 14: Místo pro VMP v koruně zdi

Zaměřená viditelná délka cca 132 m neodpovídá evidenční délce 140 m. Pravděpodobným důvodem je přesypání materiálu z prostoru kolejiště – svah nad korunou zdi má sklon až 1,4:1. Tento svah je dlouhodobě nestabilní a neumožňuje zřízení drážní stezky bez umělých staveb, zajišťujících prostor mezi korunou zdi a tělesem žel, svršku. Vzdálenost zábradlí od osy koleje je zcela nedostatečná. Je třeba provést podrobnou kontrolu nábrežní části zdi z hlediska možného podemílání meandrem potoka. Stávající zábradlí ve vzdálenosti 2,33 – 2,52 m od osy koleje.

Normový VMP (3,0 m)	Bez normového VMP
Rekonstrukce zdi jako v případě bez normového VMP +: Zajištění drážní stezky s kabelovými chráničkami např. gabiony Montáž záchytného zařízení (zábradlí) Pro VMP 2,5 m nutné stejné úpravy Případně zvážit zřízení stezky	Rekonstrukce v rozsahu: Očištění zdi od náletových rostlin, zejména nábrežní zeď pod lavičkou Zajištění nestabilních svahů nad korunou zdi Rekonstrukce nábrežní zdi v částech, poškozených náletovými stromy Revize nábrežní etáže zdi, případné úpravy proti podemílání – zátopové území potoka Montáž záchytného zařízení (zábradlí)

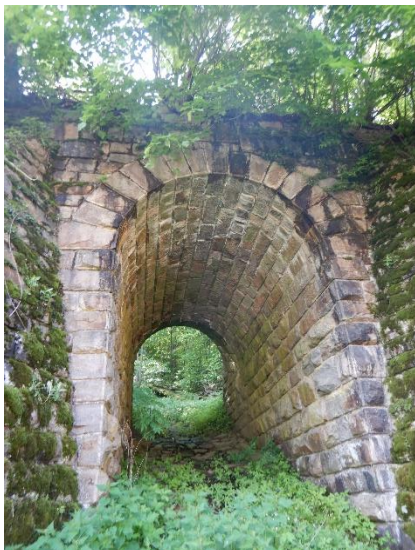
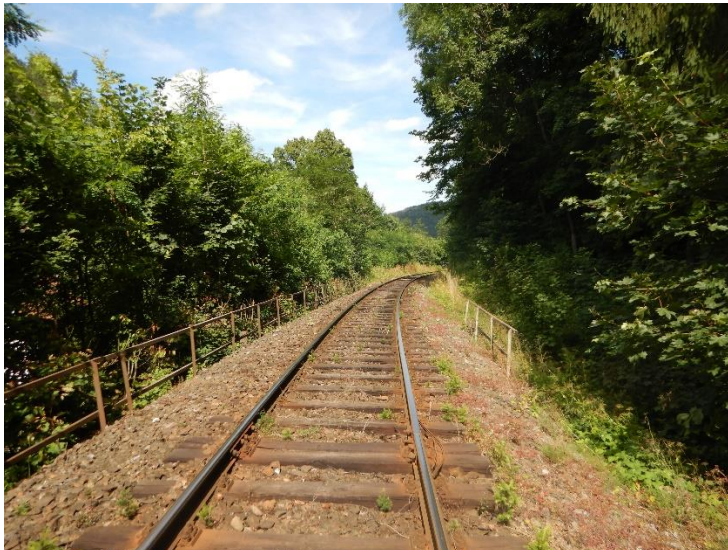
Foto 15: Pohled na portál vlevo trati

Foto 16: Pohled na trať nad mostem

Kamenné zdivo klenby i křídel částečně zvětralé spárování s výluhy, křídla i čela značně porostlá náletovými rostlinami. Vlivem vyluhovaného pojiva se objevuje silně zvětralá oblast v zalomení klenby. Zábradlí 2,52 – 2,99 m od osy koleje.

Normový VMP (3,0 m)	Bez normového VMP
<p>Nadvýšení čela mostu – nové římsy a zábradlí. Šířka dostačující.</p> <p>Nová poloha zábradlí v návaznosti na zábradlí na opěrné stěně a požadovaném VMP.</p> <p>+ další opatření jako pro případ „bez normového VMP“</p>	<p>Odstranění náletové zeleně, přespárování vypadaných spár, nový systém vodotěsné izolace. Doporučena injektáž klenby v zalomení.</p>

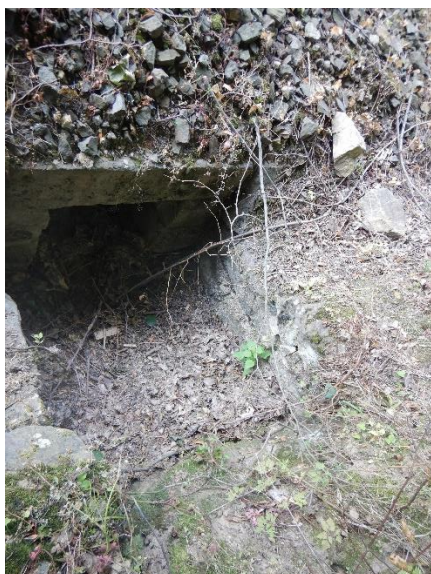
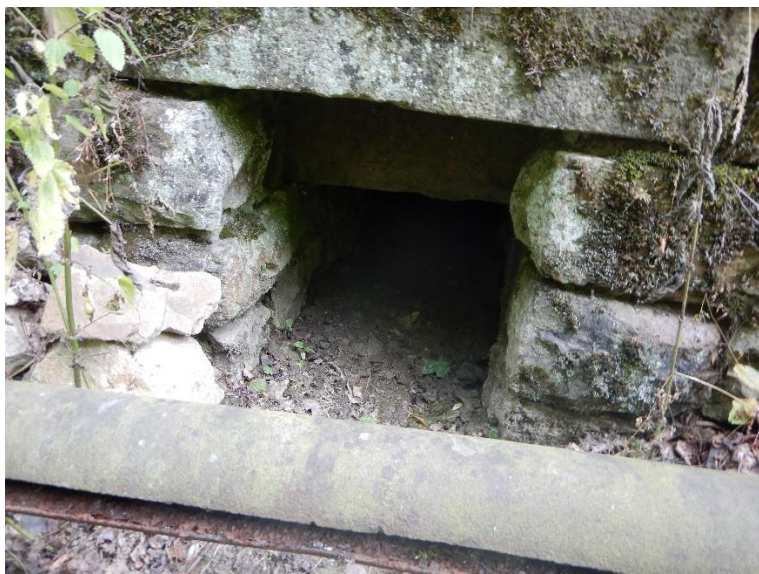
Foto 17: Pohled na vtok

Foto 18: Pohled na výtok s kabelovou chráničkou

Propustek funkční, částečně zanesený – cca z 20 %. Kamenné části částečně zvětralé pojivo, kámen neporušený. Výtokový objekt cca 1,9 m od osy koleje – **chybí prostor pro strojní čištění kolejového lože**. Vtokový objekt – čelo propustku 2,6 m od osy koleje.

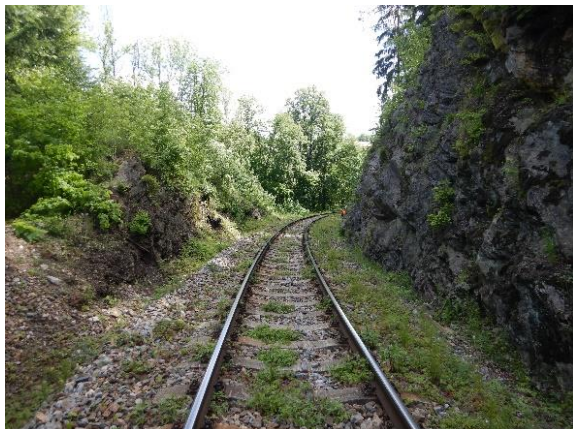
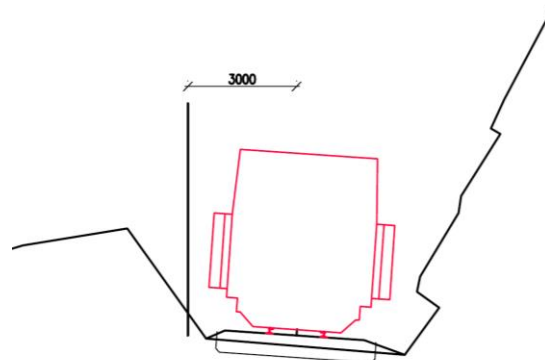
Foto 19: Trať cca kolem km 77,635

Obr. 6: Schéma zásahu VMP do svahu – řez v km 77,635

Do km 77,600 zasahuje do VMP vlevo svah nad korunou opěrné zdi – možné zřízení drážní stezky zajištěním svahu nad korunou zdí, např. gabiony.

V km 77,600 – 77,700 možnost zřízení drážní stezky vlevo úpravou levého svahu. Prostor pro strojní čištění kolejového lože dostatečný – viz schéma na obr. 6.

Propustek v km 77,686 – nutno prodloužit vlevo trati o 1 m.

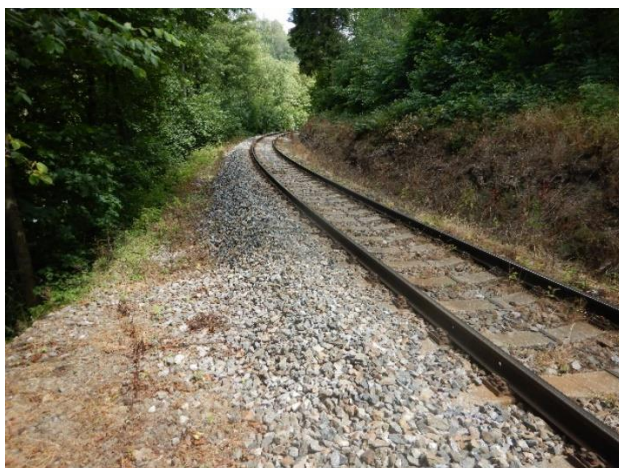
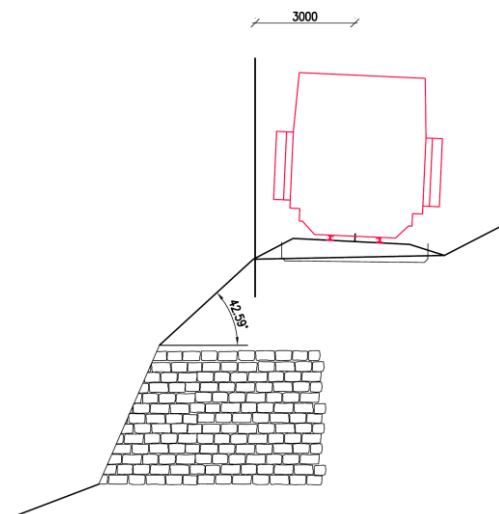
Foto 20: Trať v začátku úseku

Obr. 7: Schéma VMP nad zdí – řez v km 77,781

Do km cca 77,725 VMP vlevo trati dostatečný – viz foto 18. Dále nutná úprava výšky pláň nad korunou opěrné zdi – možné zřízení drážní stezky zajištěním např.

gabiony. Prostor pro strojní čištění kolejového lože dostatečný. Schéma viz obr.7. Nutno doplnit zábradlí.

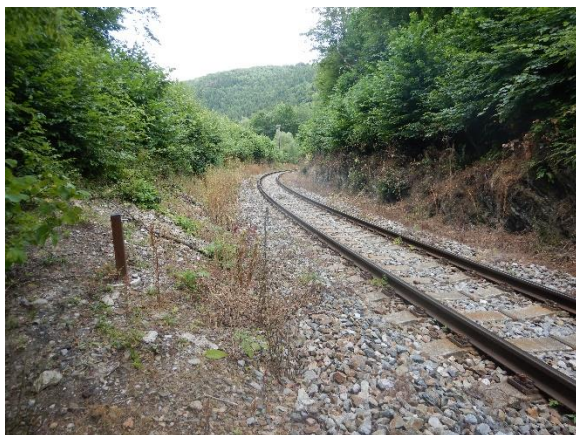
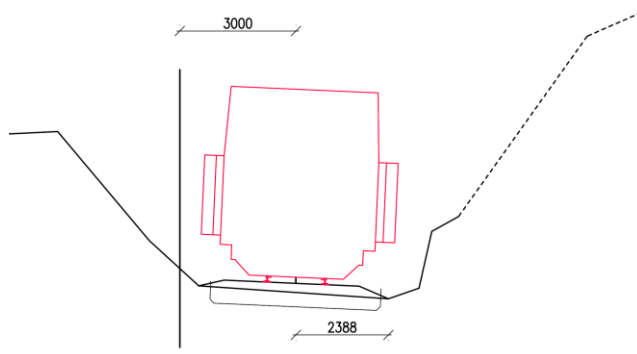
Foto 21: Trať v začátku úseku

Obr. 8: Schéma VMP – řez v km 77,856

V km 77,836 – 78,992 oboustranný zářez. VMP vlevo trati možný po úpravě svahu zářezu. Prostor pro strojní čištění kolejového lože nedostatečný – zasahuje do příkopu – osa příkopu cca 2,4 m od osy koleje. Schéma viz obr.8.

Propustek v km 77,935 – šířka pro VMP dostatečná, nutno zvýšit čelo, doplnit zábradlí. Prostor pro strojní čištění kolejového lože dostatečný.

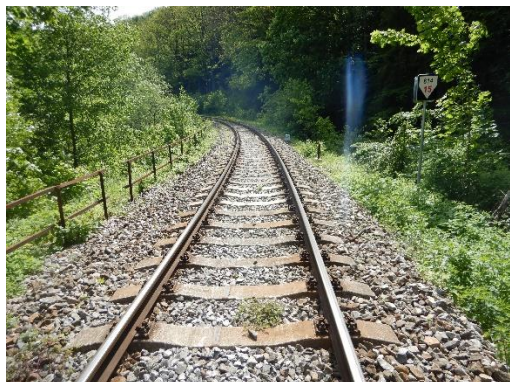
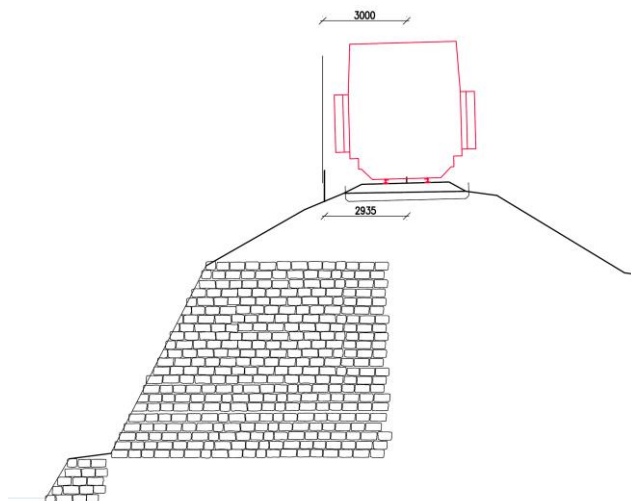
Foto 182: Trať v začátku úseku cca km 78,080

Obr. 9: Schéma VMP – řez v km 78,089

Do km cca 78,153 trať vedena v oboustranném násypu. Nad korunou zdi nutno upravit výšku pláně – možné zřízení drážní stezky zajištěním např. gabiony. Prostor pro strojní čištění kolejového lože dostatečný. Schéma viz obr.9.

Nutno obnovit zábradlí v normové poloze – v celém úseku.

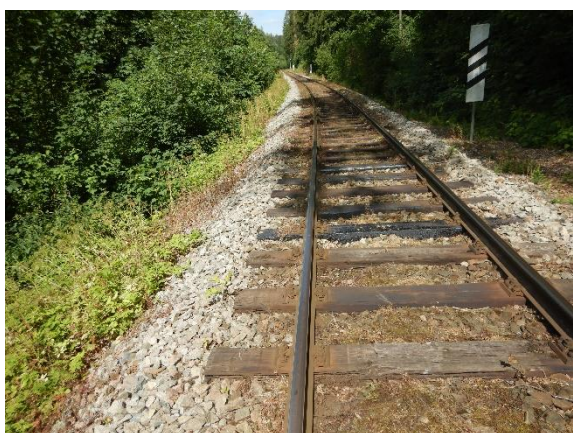
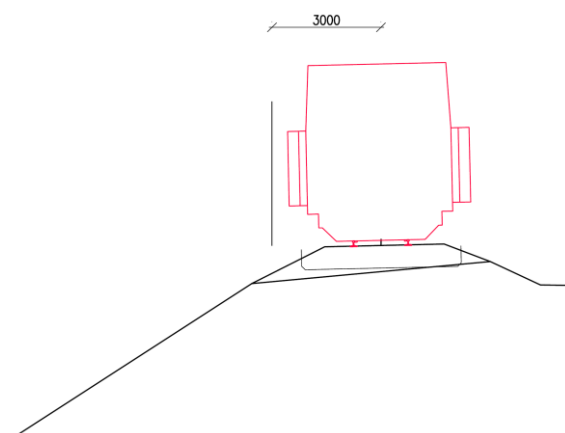
Foto 193: Trať v km cca 78,400

Obr. 10: Schéma VMP – řez v km 78,462

Mezi km 78,400 – 78,721 nutno upravit šířku pláně – možné zřízení drážní stezky zajištěním např. gabiony. Prostor pro strojní čištění kolejového lože dostatečný. Schéma viz obr. 10.

Ve zbývajcí části úseku možno zřídit VMP vlevo s drobnými terénními úpravami

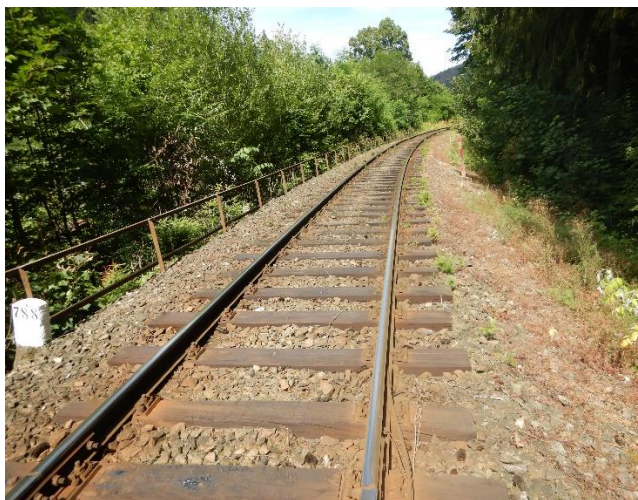
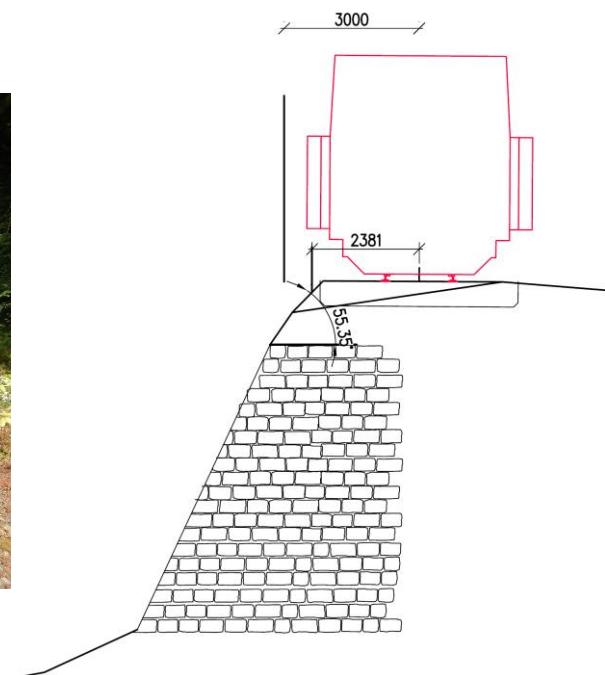
Foto 24: Trať v km 78,800

Obr. 11: Schéma VMP – řez v km 78,752

Kromě úseku v násypu kolem mostu v km cca 78,805 – 78,848 trať vedena v pravostranném odřezu a levostranném násypu. V celé délce zdi nutno upravit prostor nad korunou zdi pro vytvoření drážní stezky. Prostor pro strojní čištění kolejového lože místy nedostatečný. Schéma viz obr. 11.

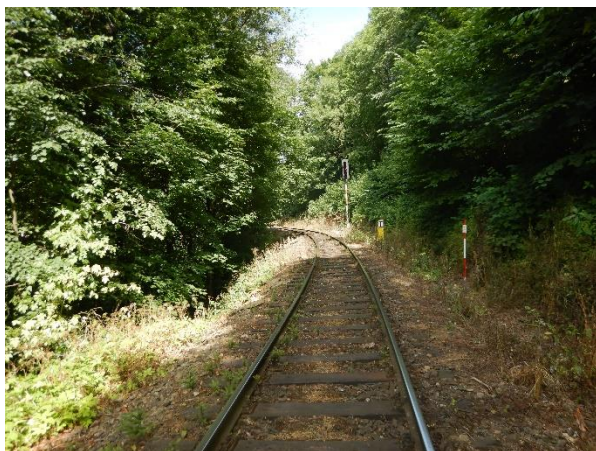
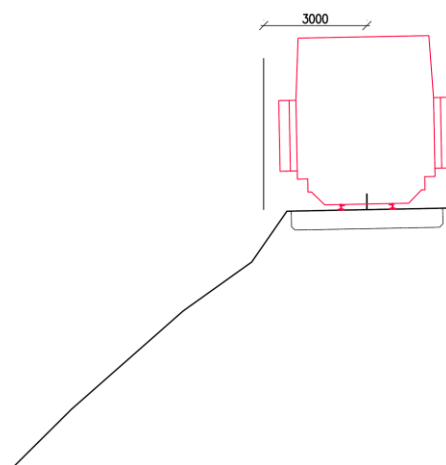
Foto 25: Trať v km 78,800

Obr. 12: Schéma VMP – řez v km 78,752

Trať vedena v pravostranném odřezu a levostranném násypu. Prostor pro drážní stezku s drobnými terénními úpravami plně dostatečný do km cca 79,025. V oblasti

s odtrženou horní hranou násypu prostor nedostatečný – nutná sanace koruny svahu a vytvoření prostoru umělou stavbou. Prostor pro strojní čištění kolejového lože dostatečný. Schéma viz obr. 12.

V místě propustku v km cca 79,046 nedostatečný VMP i prostor pro strojní čištění kolejového lože – čelo propustku ve vzdálenosti cca 2,08 m od osy koleje
