SO 02-34-02 ČÁST D.2.1.4.1

Název akce: MODERNIZACE ŽELEZNIČNÍHO UZLU PARDUBICE	Číslo smlouvy: 18-131.250 Projektový stupeň: DSP + PDPS
Část: D.2.1.4.1 ŽELEZNIČNÍ MOSTY SO 02-34-02 ŽST Pardubice hl. n., železniční most ev. km 304,776 přes ulici Jana Palacha	Datum: 07/2019 Číslo části: D.2.1.4.1
Název přílohy: TECHNICKÁ ZPRÁVA	Měřítko: - Počet formátů: 68xA4 Číslo přílohy: 1

Technická zpráva

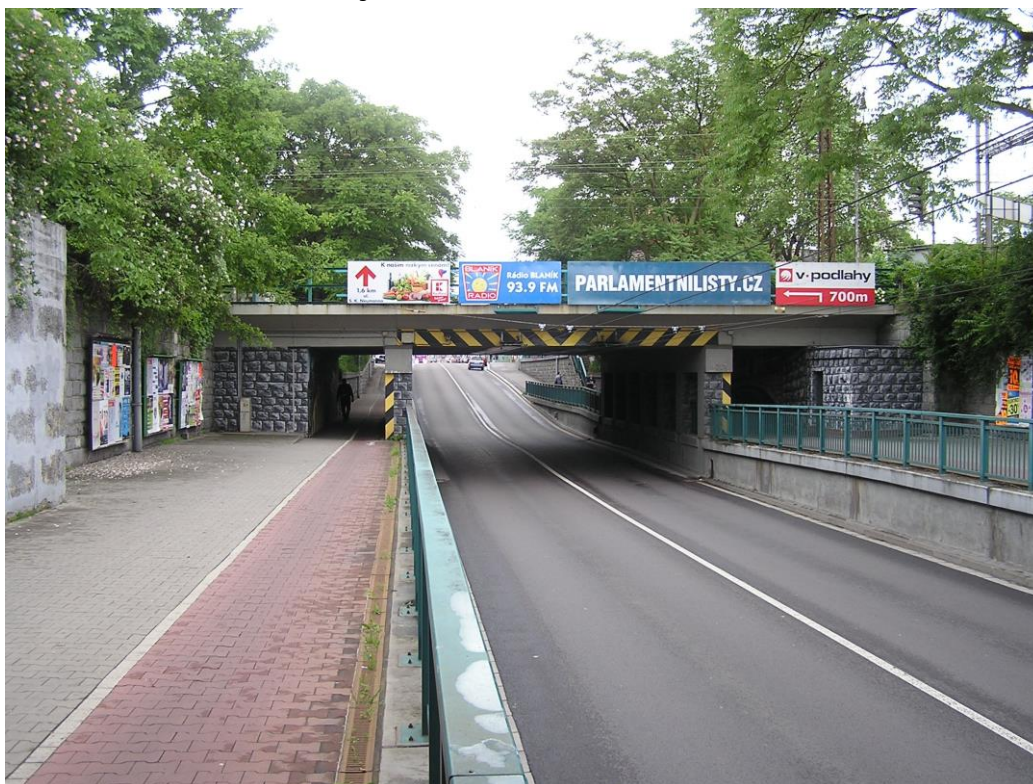
Pohled zprava (od severu)

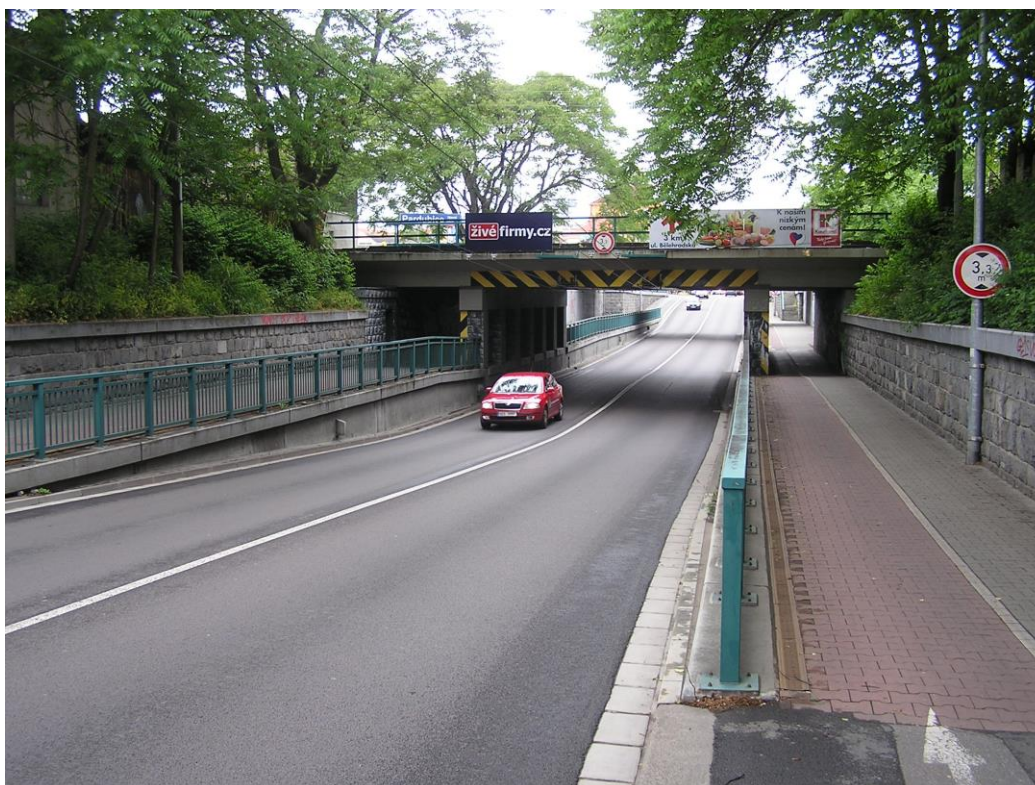
Pohled zleva (od jihu), dopravní značení s výškou průjezdního prostoru 3,30 m

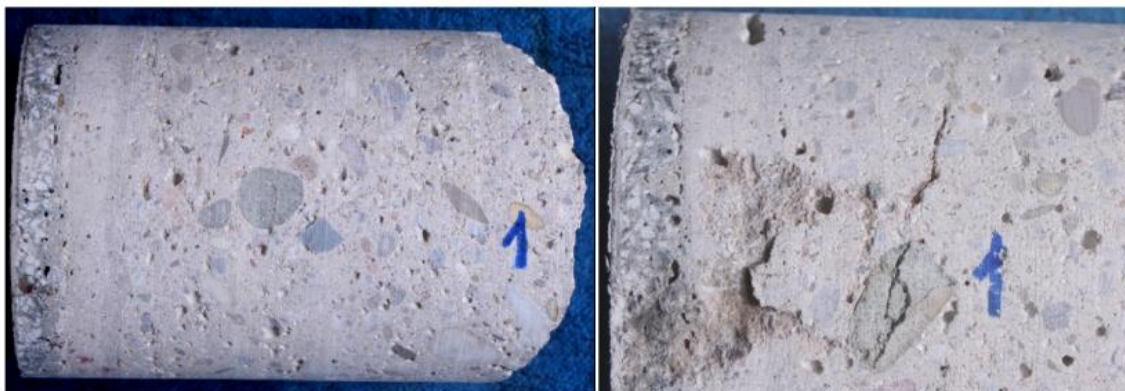
Obrázek č. 1: Fotodokumentace vývrtu V1 – vlevo pohled na vývrt, vpravo detail prasklého zrna s trhlinou na plášti vývrtu

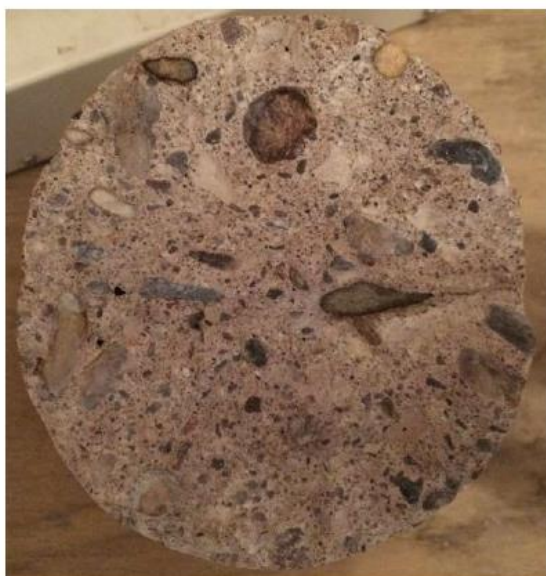
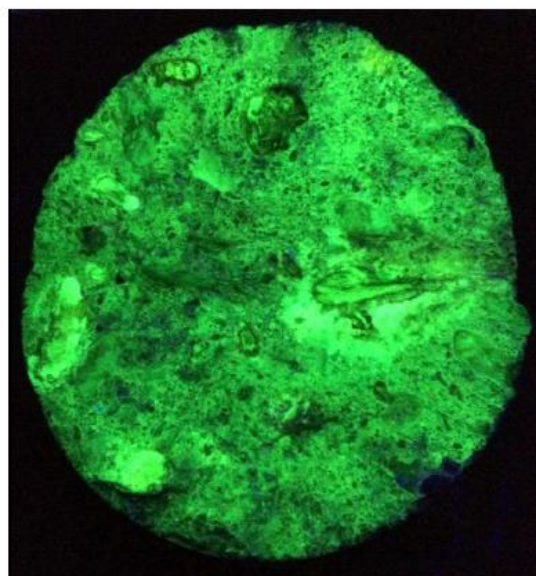
Obrázek č. 2: Fotodokumentace kolorimetrické zkoušky na vývrtu V1

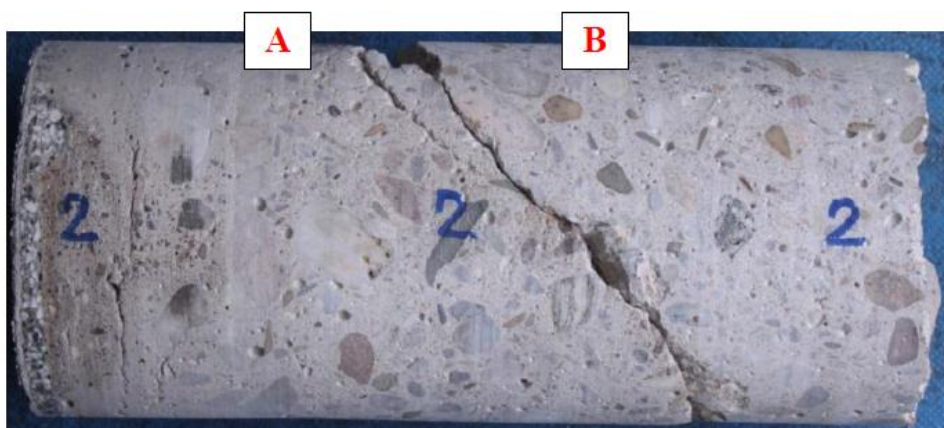
Obrázek č. 3: Fotodokumentace vývrtu V2 – vývrt rozdělen na část A (vlevo) a část B (vpravo) trhlinou v betonu

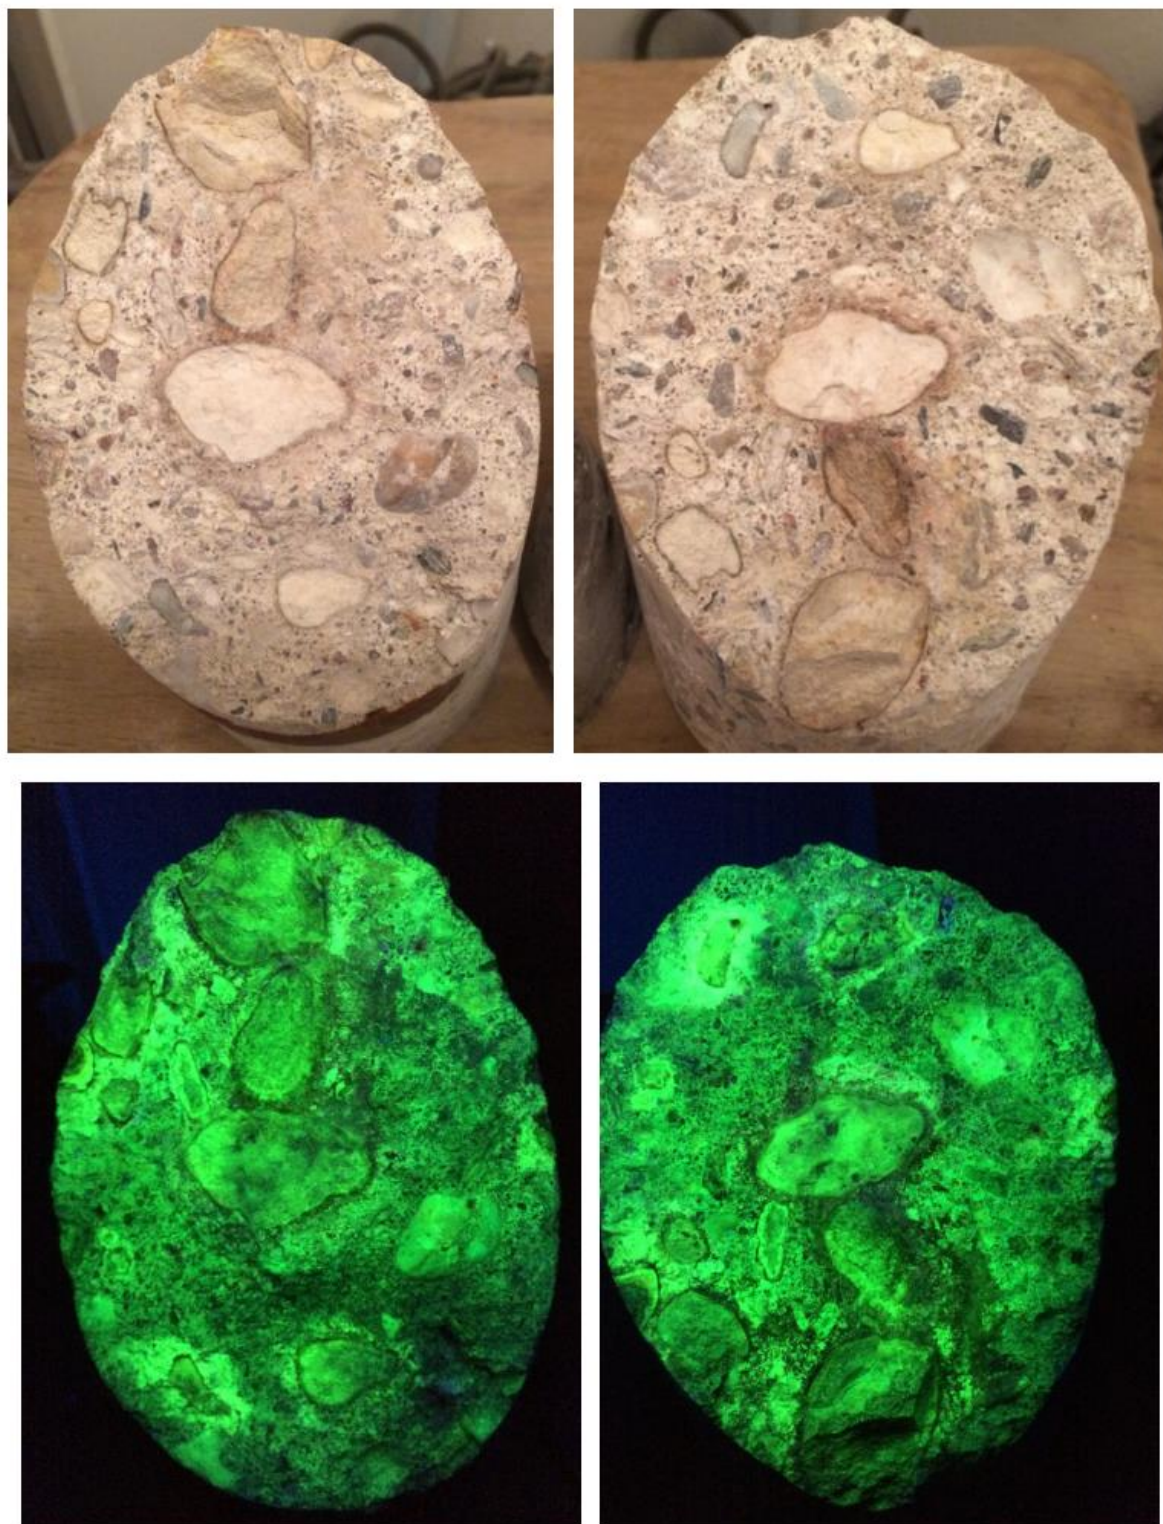
Obrázek č. 4: Fotodokumentace kolorimetrické zkoušky na vývrtnu V2 – vlevo část A, vpravo část B

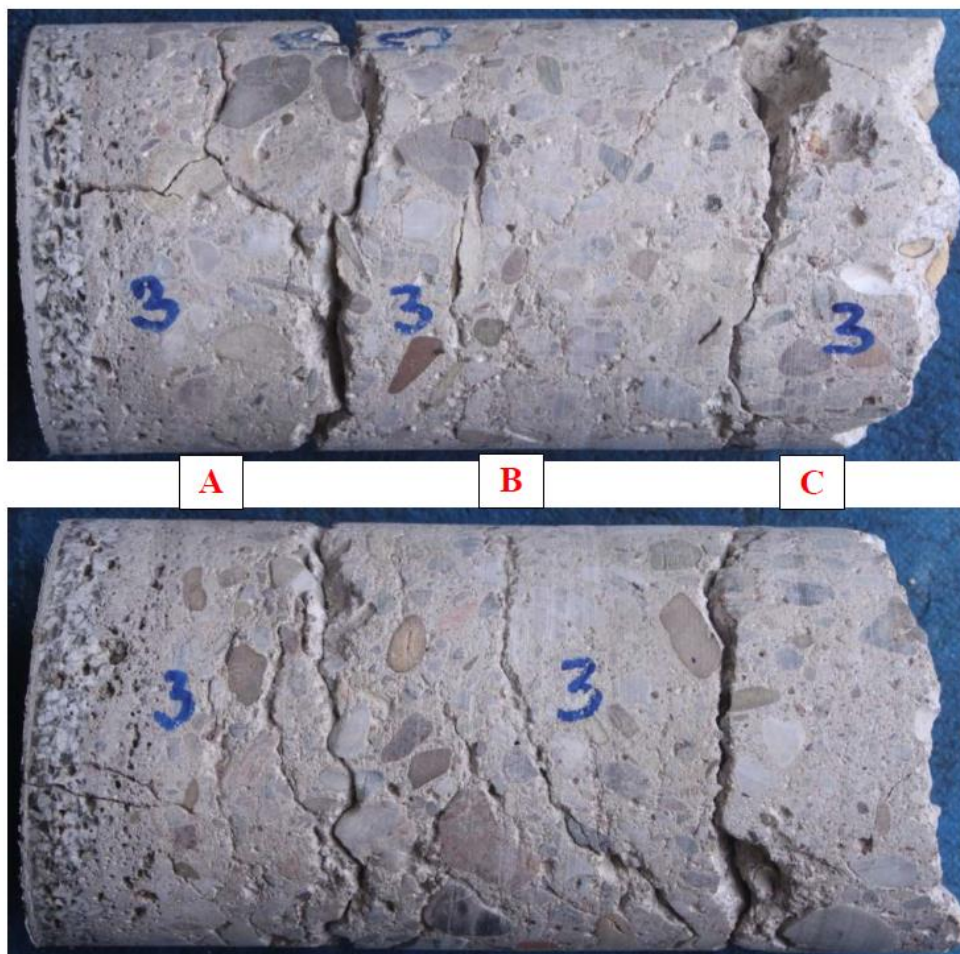
Obrázek č. 5: Fotodokumentace vývrtu V3 – vývrt silně delaminován a celkové rozrušený a rozpadlý, vývrt rozdělen na část A (vlevo), část B (střed) a část C (vpravo)

Za nejzávažnější považujeme silné delaminační porušení betonu nosné konstrukce (viz vývrt V3), kde již není možné uvažovat s tahovou pevností betonu. Doporučujeme posudek konstrukce statikem/projektantem mostních konstrukcí, jelikož stav zastiženého betonu považuje za velmi špatný a závažný. Systém delaminačních trhlin bude mít jistě významný vliv nejen na zatížitelnost konstrukce, ale i na trvanlivost betonu a životnost vlastní konstrukce.

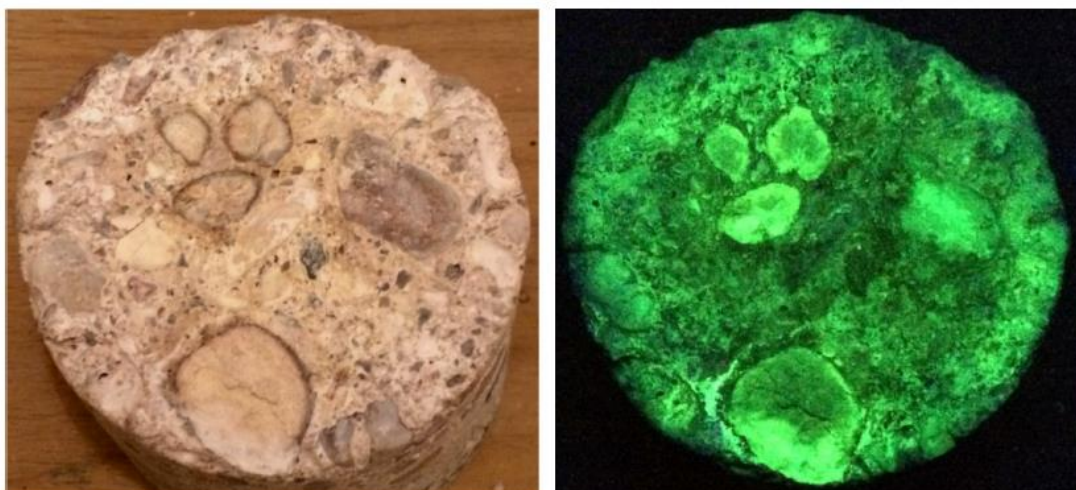
Obrázek č. 6: Fotodokumentace kolorimetrické zkoušky na vývrtu V3 – část A

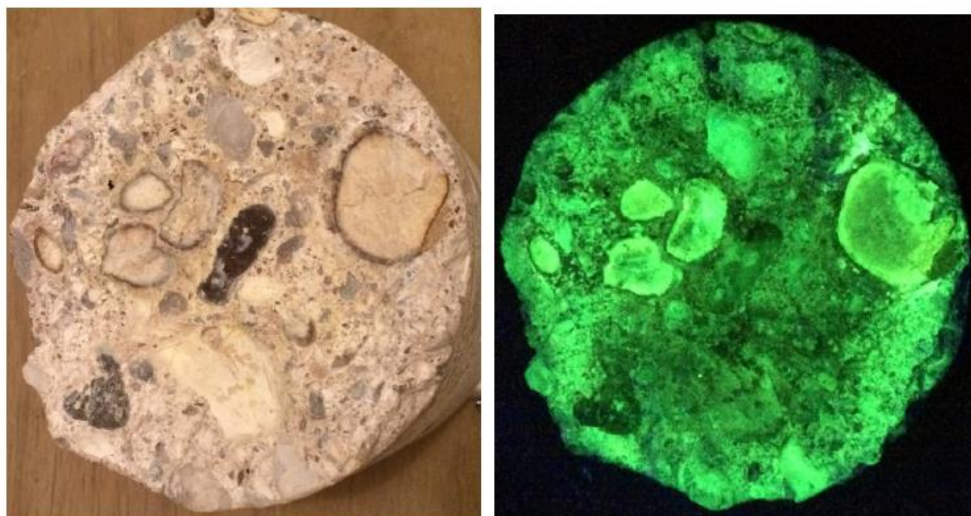
Obrázek č. 7: Fotodokumentace kolorimetrické zkoušky na vývrtnu V3 – část B

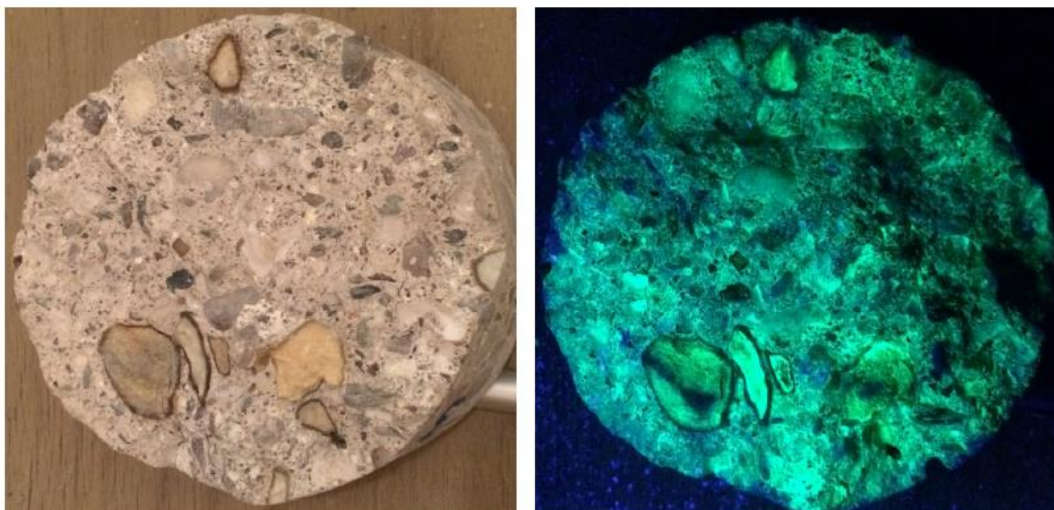
Obrázek č. 8: Fotodokumentace kolorimetrické zkoušky na vývrtnu V3 – část C

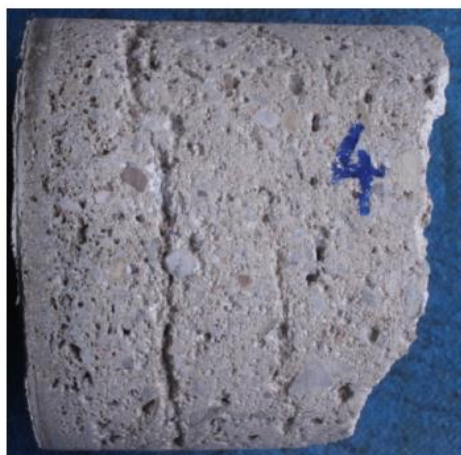
Obrázek č. 9: Fotodokumentace vývrtnu V4 – vývrt s deaminačními trhlinami

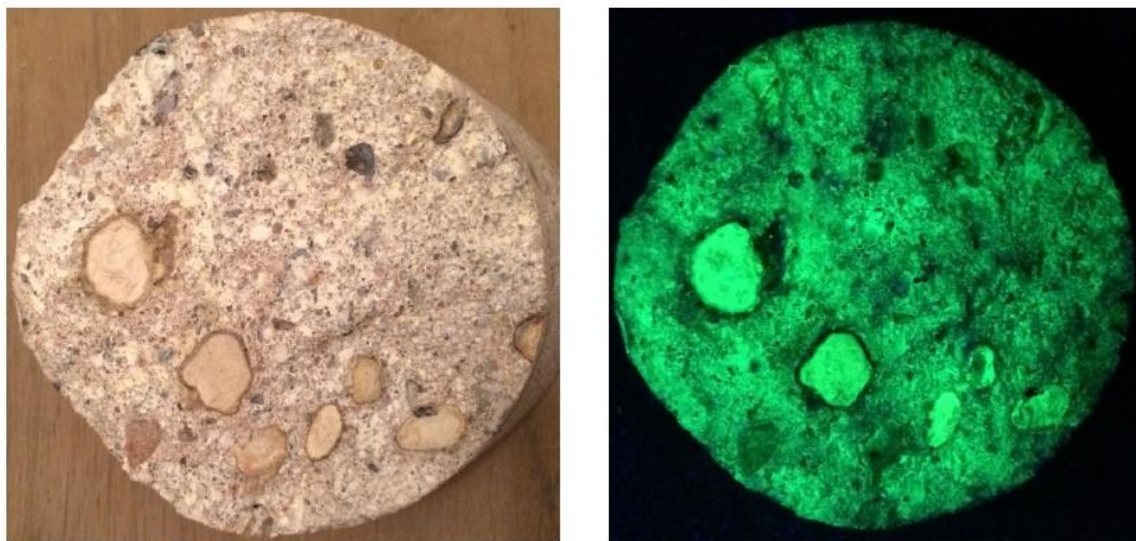
Obrázek č. 10: Fotodokumentace kolorimetrické zkoušky na vývrtu V4
