SO 02-19-11

**TÚ Brno-Maloměřice - Brno-Královo Pole,
most v ev. km 4,234, ul. Hlaváčova**

STAVEBNĚTECHNICKÝ PRŮZKUM

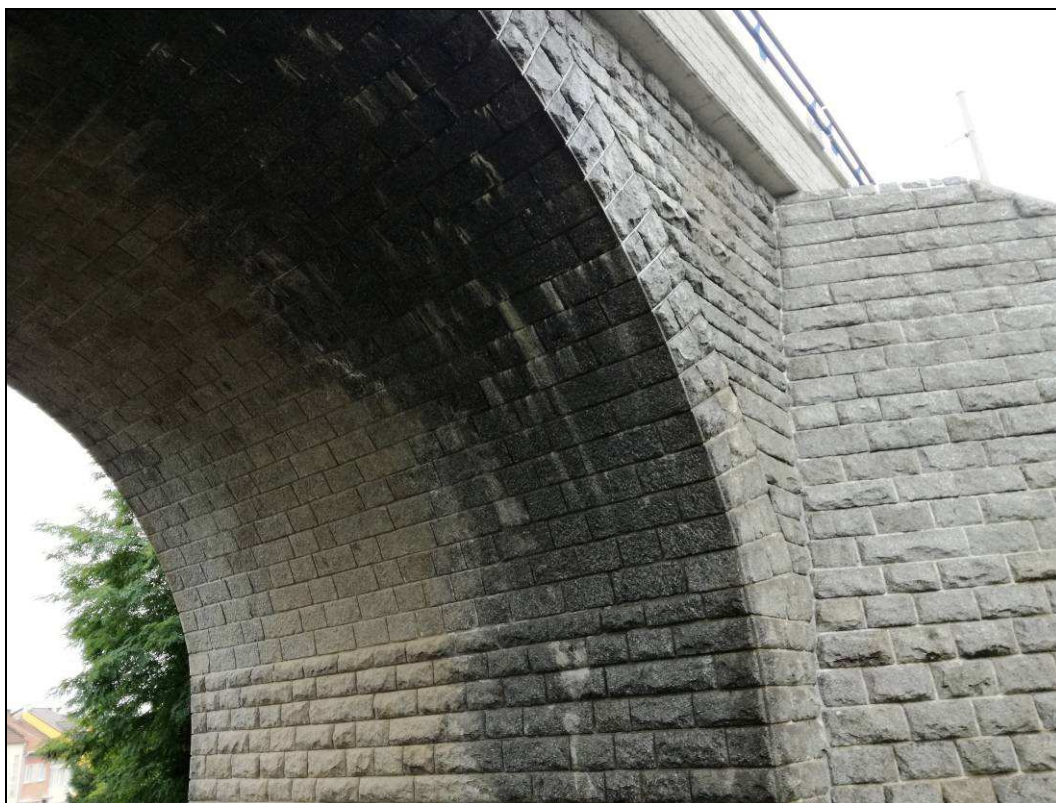
- NK je klenbová z kamenného zdiva, které je pojeno maltou.
- kameny jsou opracované kvádry granitů, které jsou v líci tvrdé a bez poruch.
- spárování je pevné, zachovalé a bez významných poruch.
- v pravé části klenby (rekonstrukce v roce 2015) se vyskytují silné průsaky vody skrze nosnou konstrukci, ty jsou pravděpodobně způsobeny nefunkčním systémem vodotěsných izolací (viz fotodokumentace) nebo nefunkčním odvodněním.
- průsaky vody způsobují postupnou degradaci pojiva, kterou doprovází vápenné usazeniny v líci nosné konstrukce.
- římsy jsou z betonu, který je v líci hladký, suchý a bez poruch

Obr. č. 3 - pohled na klenbu a opěru - směr Královo Pole
- četné průsaky skrze NK

- provést nový či opravit stávající systém vodotěsných izolací, včetně rubových izolací s funkčním odvodněním mimo objekt.

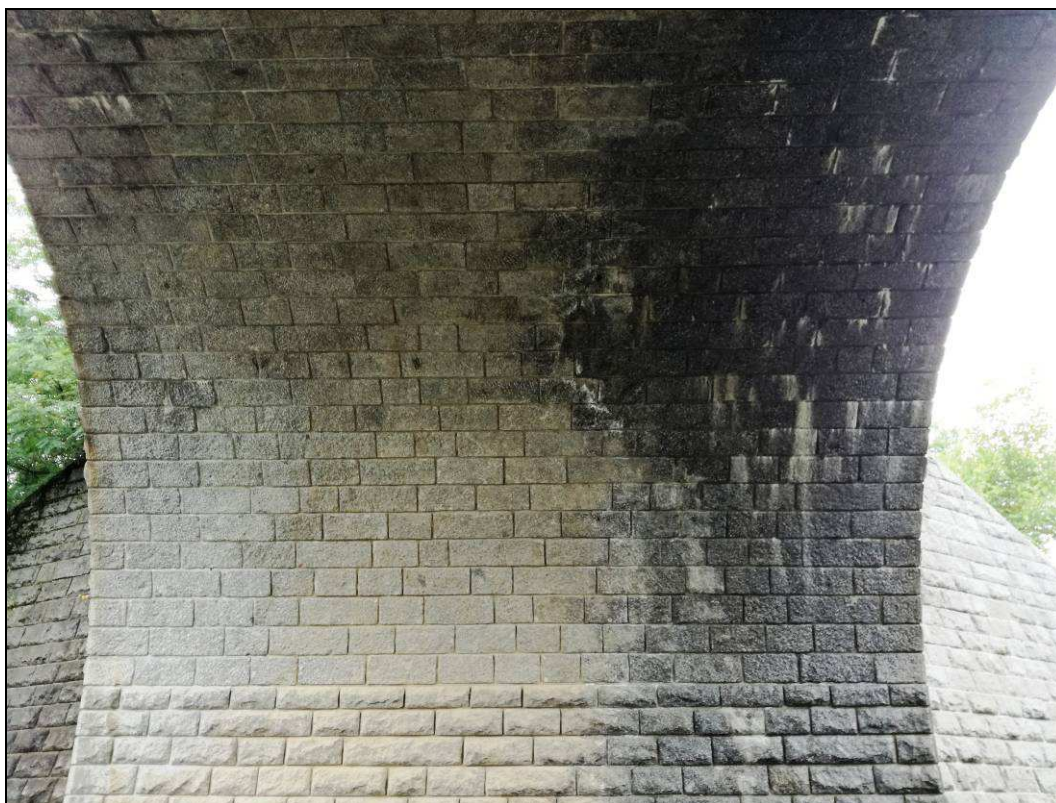
Obr. č. 4 - pohled na klenbu a opěru - směr Královo Pole
- četné průsaky skrze NK

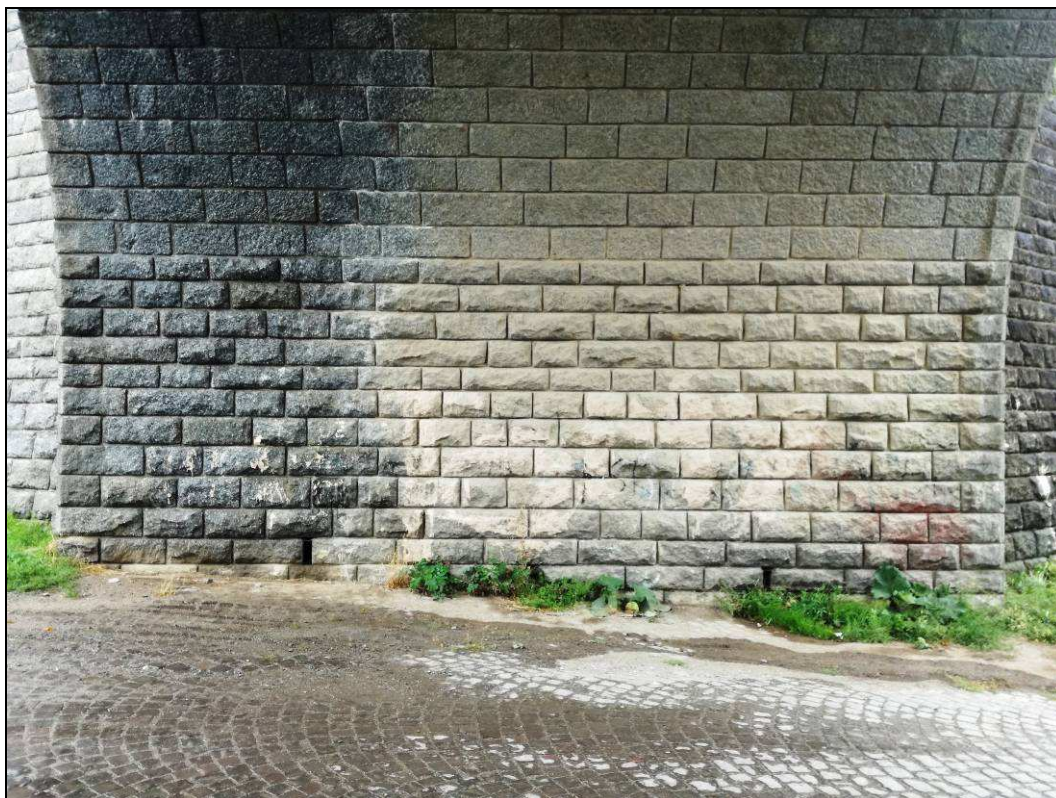
Obr. č. 5 - pohled na klenbu a opěru - směr Maloměřice
- četné průsaky skrze NK

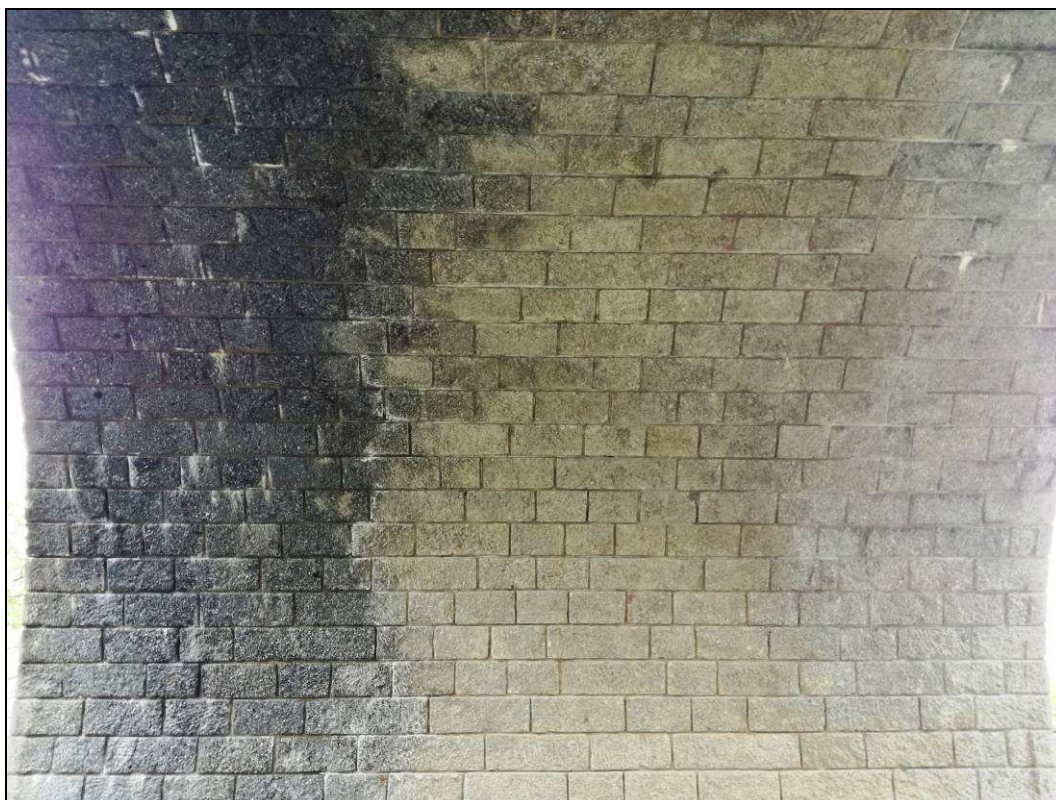
Obr. č. 6 - - pohled na klenbu - směr Maloměřice
- četné průsaky skrze NK
