SO 03-15-02

Žst. Brno-Královo Pole, nová výpravní budova

GEOTECHNICKÝ A STAVEBNĚTECHNICKÝ PRŮZKUM

Žst. Brno-Královo Pole, nová výpravní budova Geotechnický a stavebnětechnický pasport

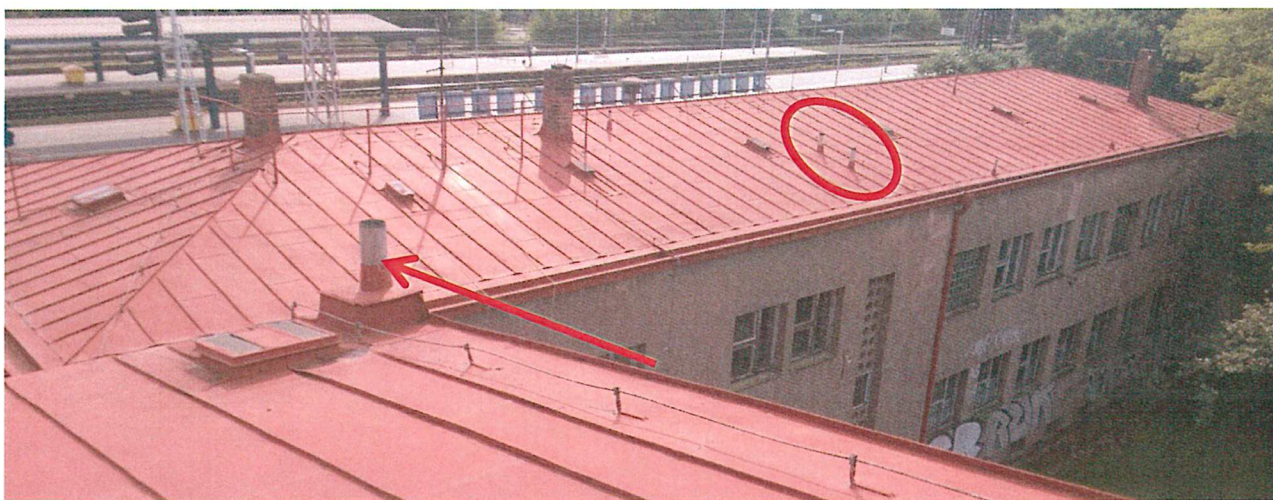
Foto č. 3 – Pohled ze střechy odbavovací haly na technickou budovu SSZT.

Azbestocementové kanalizační stoupačky na střeše odbavovací haly a technické budovy SSZT.

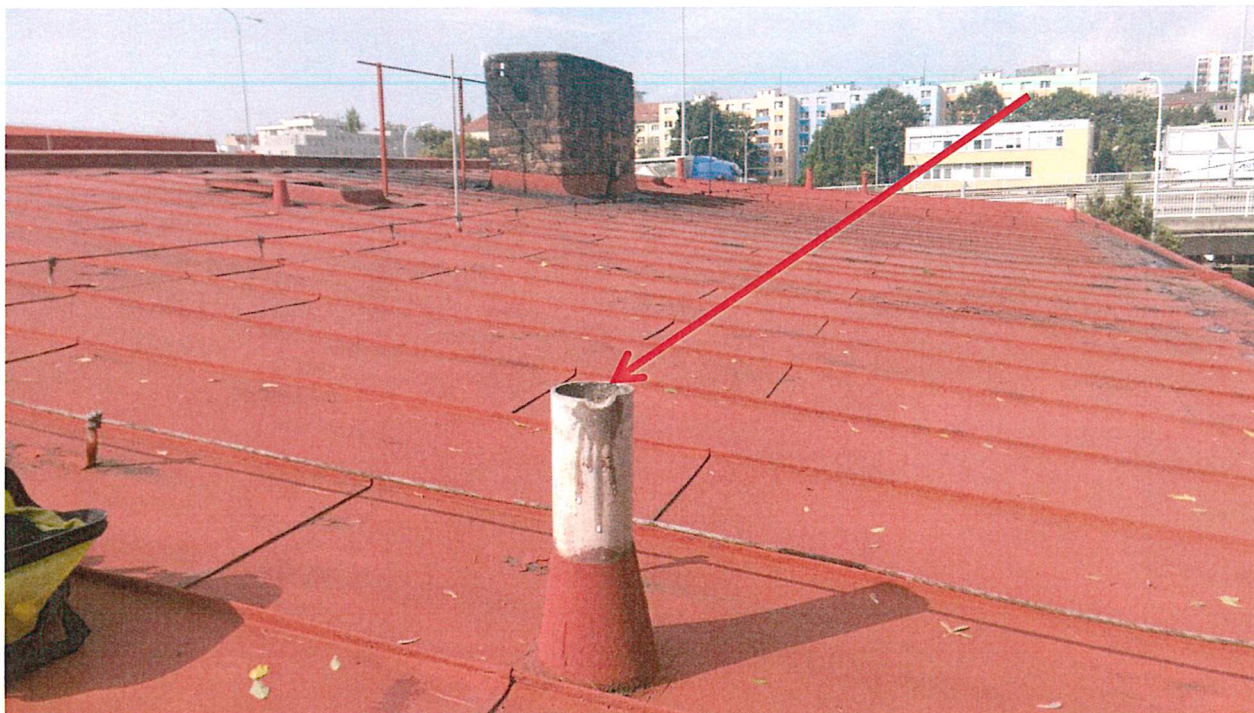
Foto č. 4 - Lokalizace místa odběru **vzorku č. 1**. Budova dílny a pronájmy, pultová střecha.
Azbestocementová roura jako kanalizační stoupačka.

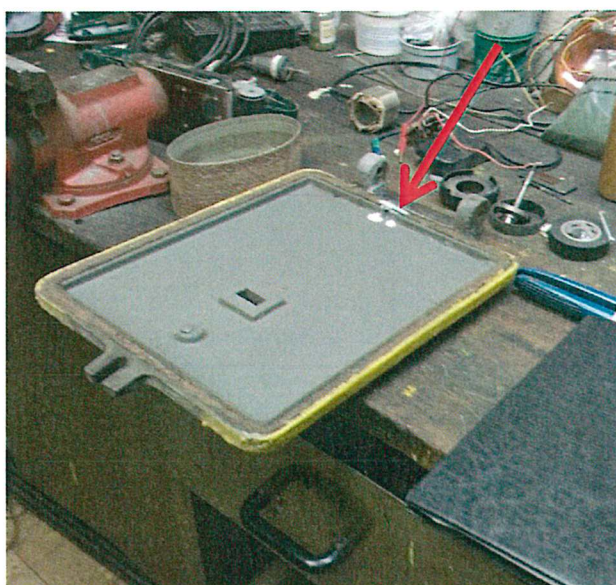
Foto č. 5 - Lokalizace místa odběru **vzorku č. 2**.
Technická budova SSZT, 1.NP, dílna údržby.
Azbestová těsnicí šňůra v přírubě dvířek
elektrorozvodné krabice návěstidla.

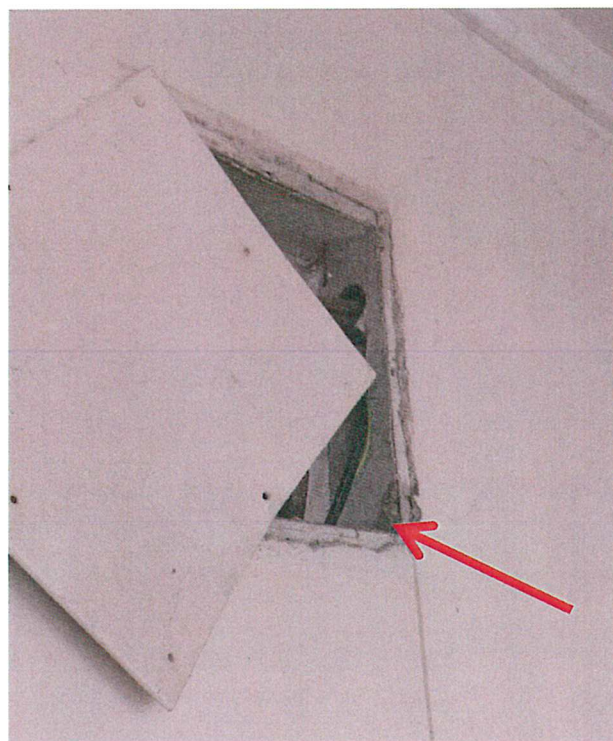
Foto č. 6 - Lokalizace místa odběru **vzorku č. 3**.
Technická budova SSZT, 2.NP, chodba.
Azbestová obkladová deska uvnitř
elektrorozvodné skříně ve zdi.

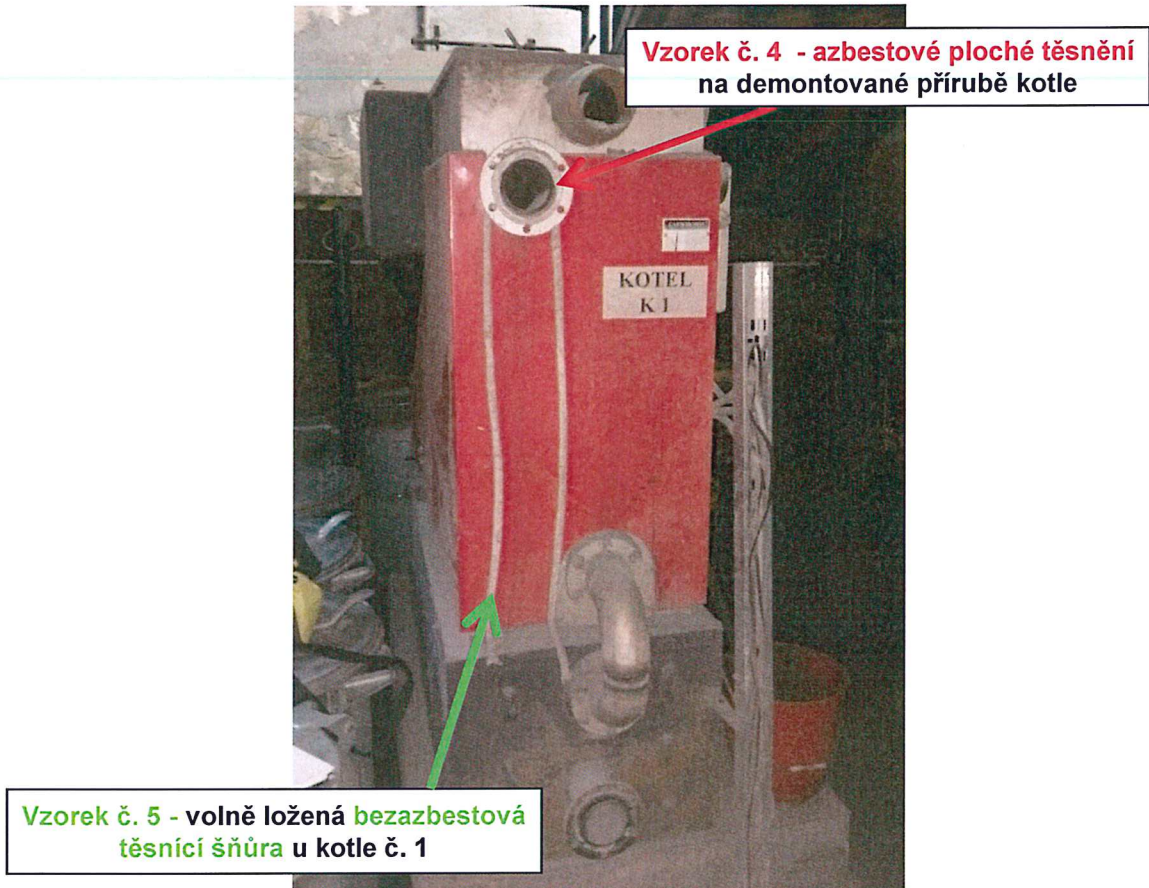
Foto č. 7 - Lokalizace míst odběrů **vzorku č. 4** a **vzorku č. 5**. Budova dílny a pronájmy, 1.PP, kotelna.

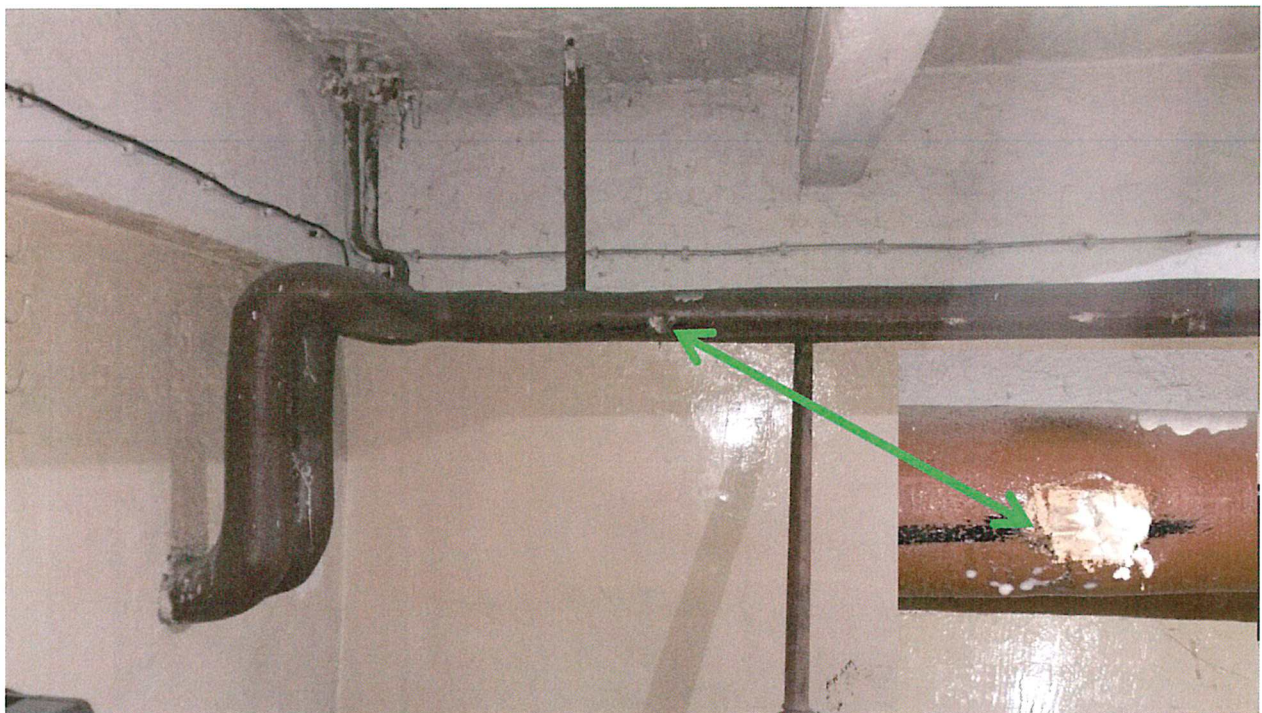
Foto č. 8 - Lokalizace místa odběru **vzorku č. 6**. Technická budova SSZT, 1.PP, místnost měničů.
Bezazbestový omaz jako izolační vrstva tlakového teplovodního potrubí.

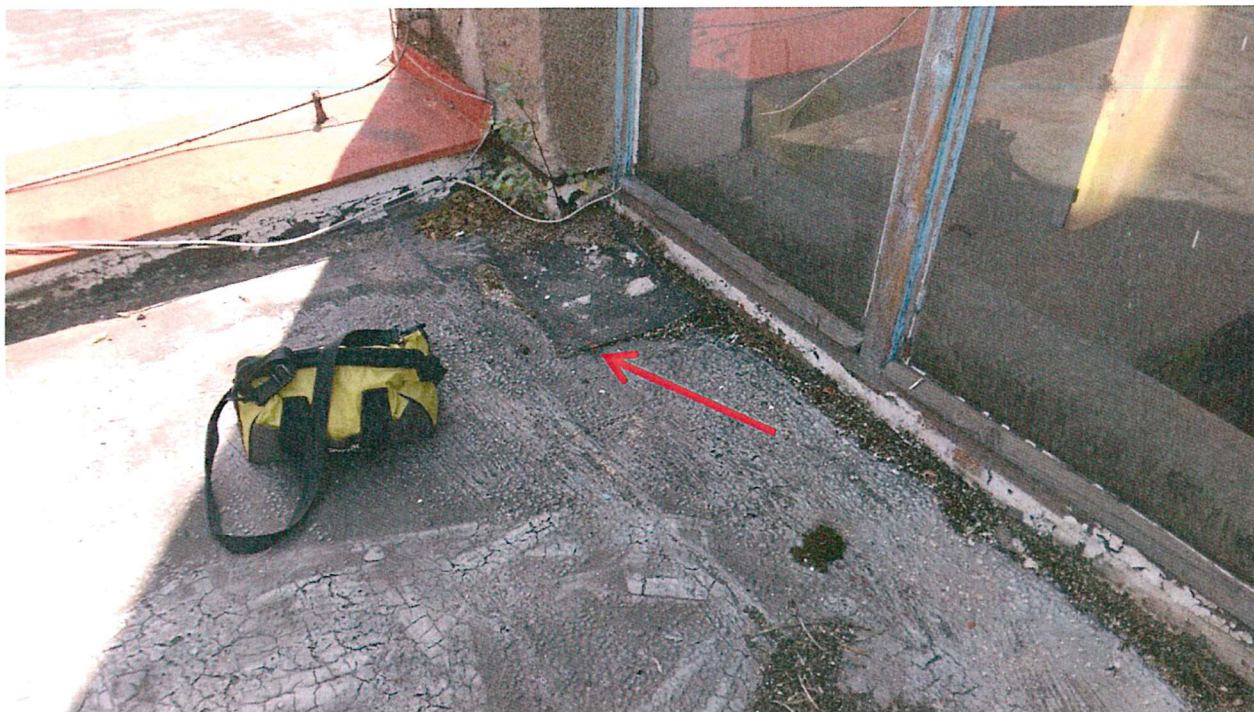
Foto č. 9 - Lokalizace místa odběru **vzorku č. 7**. Odbavovací hala, střecha nad hospodou, část u nástupiště č. 1. **Azbestové souvrství asfaltových lepenek** jako střešní krytina.

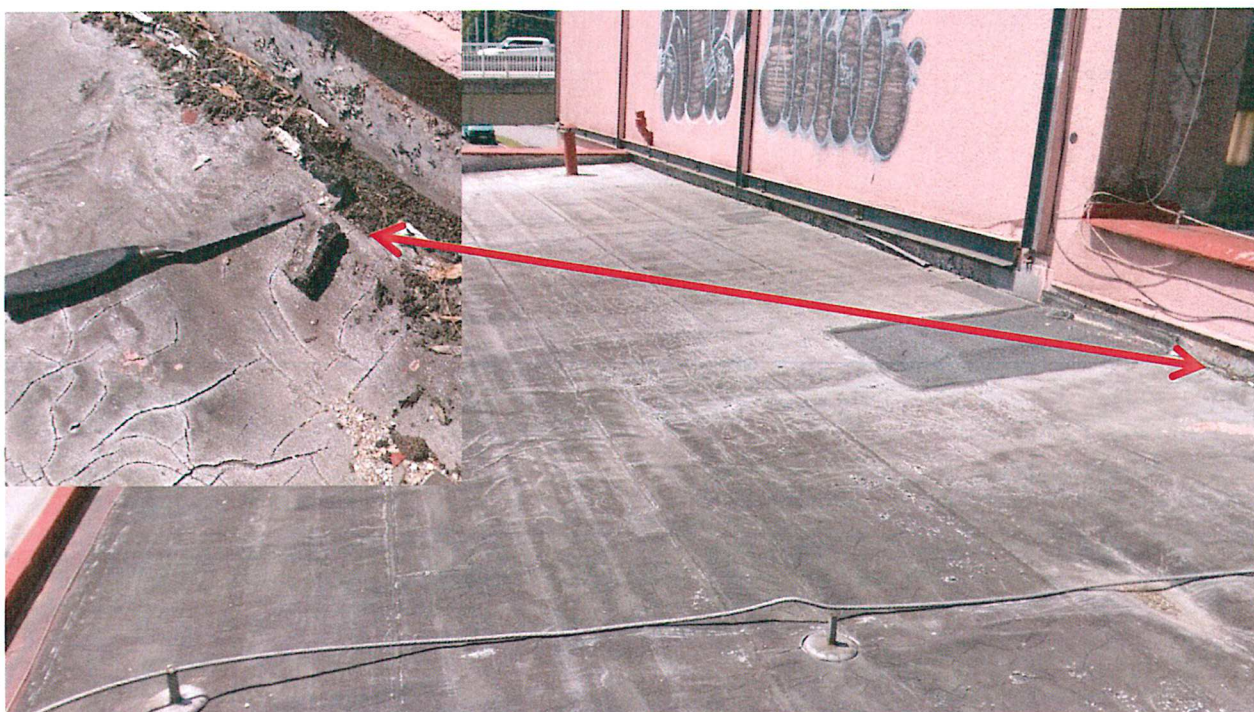
8	50679/17	Azbestové souvrství asfaltových lepenek jako střešní krytina. Odbavovací hala, střecha nad hospodou, část u technické budovy SSZT viz Foto č. 10

Foto č. 10 - Lokalizace místa odběru **vzorku č. 8**. Odbavovací hala, střecha nad hospodou, část u technické budovy SSZT. **Azbestové souvrství asfaltových lepenek** jako střešní krytina.

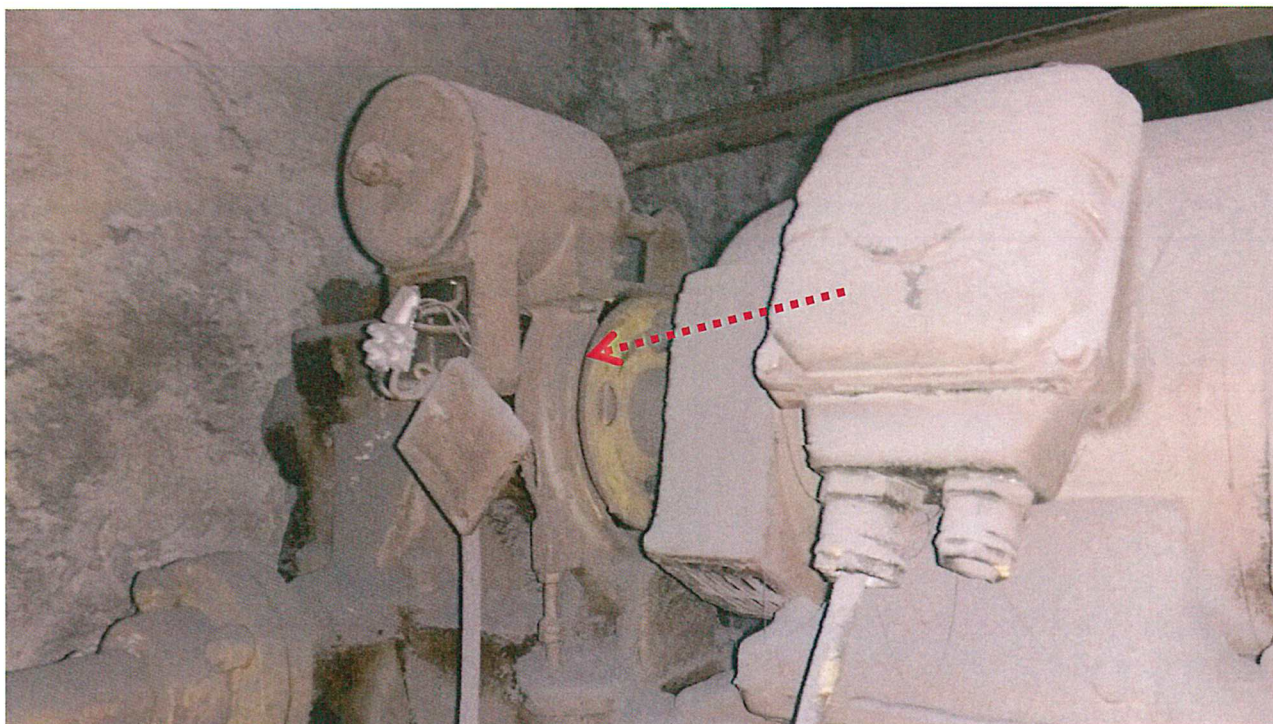
- odbavovací hala: strojovna výtahu
- budova dílny a pronájmy: 1.PP - strojovna výtahu v kotelně viz Foto č. 11.

Analýza rizik - nízký potenciál k uvolňování azbestových vláken. Podrobnosti viz kapitola 1.

Foto č. 11 - Budova dílny a pronájmy, 1.PP, kotelná, strojovna výtahu. Brzdové obložení na hnacím zařízení výtahu může být z azbestového materiálu.

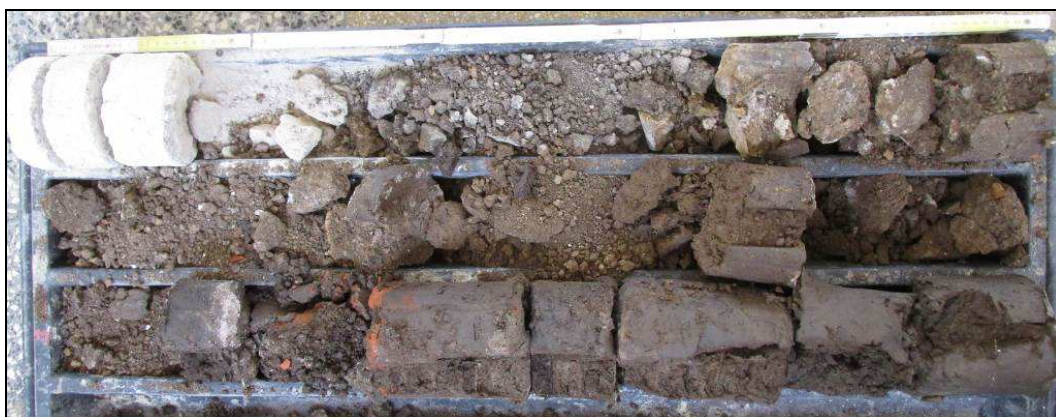
Obr. č. 1 - diagnostický svislý vrt S1

- 0,00 - 0,15 m** - konstrukce podlahy
- 0-35 mm - dlažba „teraco“
 - 35-85 mm - betonová mazanina
 - 85-150 mm - podkladní beton

0,15 - 2,40 m - navážky

2,40 - 3,40 m - kvartérní pokryv

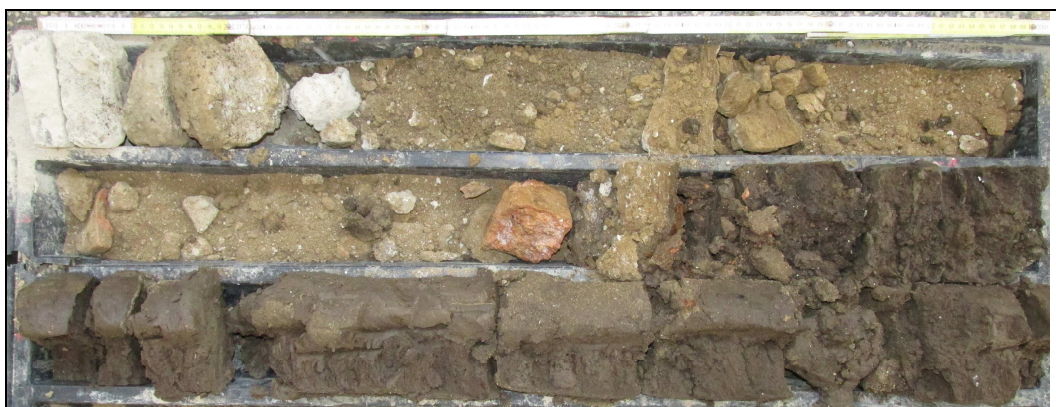
Obr. č. 2 - diagnostický svislý vrt S2

- 0,00 - 0,25 m** - konstrukce podlahy
- 0-35 mm - dlažba „teraco“
 - 35-85 mm - betonová mazanina
 - 85-250 mm - podkladní beton

0,25 - 2,40 m - navážky

2,40 - 3,00 m - kvartérní pokryv

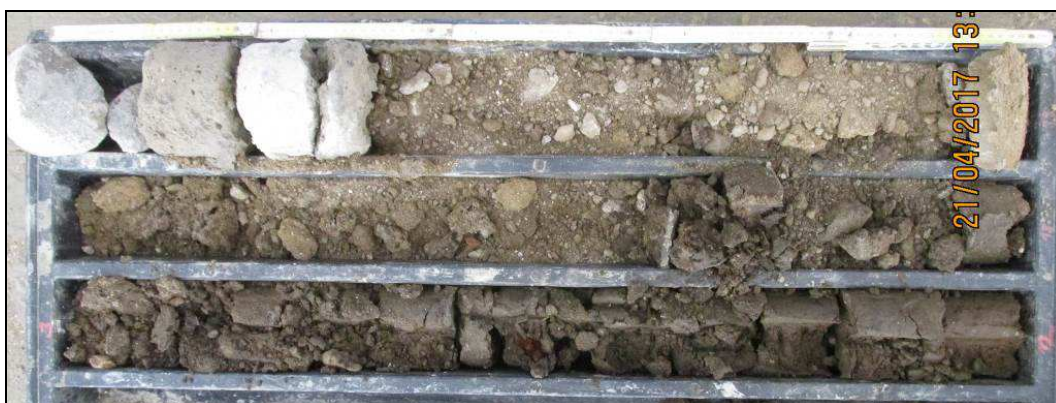
Obr. č. 3 - diagnostický svislý vrt S3

- 0,00 - 0,35 m** - konstrukce podlahy
- 0-35 mm - dlažba „teraco“
 - 35-85 mm - betonová mazanina
 - 85-350 mm - podkladní beton

0,35 - 1,70 m - navážky

1,70 - 3,00 m - kvartérní pokryv

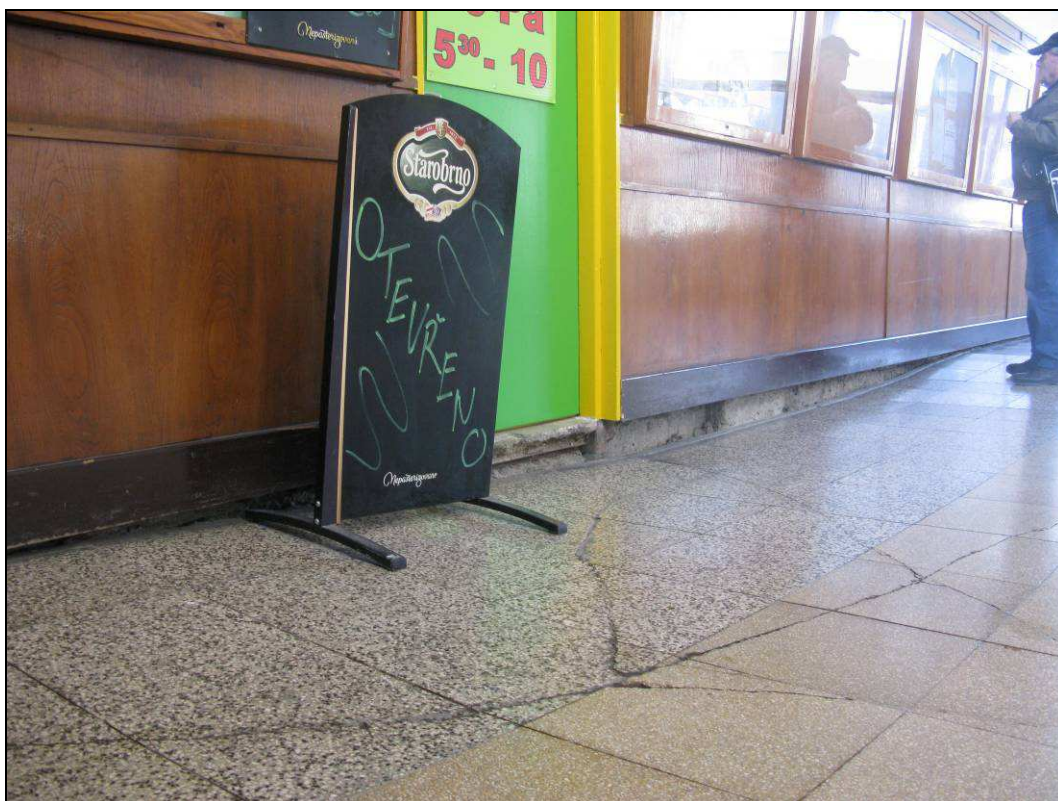
- stávající výpravní budova žst. Brno-Královo Pole, částečně podsklepená - v podélné ose odbavovací haly vede kolektor, který propojuje pravý a levý bunkr civilní obrany
- zdi objektu jsou při spodním líci vlhké a od mrazových účinků se na vnější straně zdiva lokálně vyskytují opady omítek a keramických obkladů
- podlaha odbavovací haly je z betonové dlažby „teraco“ o rozměrech 30x30 cm, která je na většině plochy prosedlá, a to v maximu až 20 cm. V místech deformací jsou jednotlivé dlaždice popraskané.

- výsledky průzkumu jsou podrobně prezentovány v kapitole č. 7 a v přílohách zprávy
- hlavní závěry průzkumu:
 - deformace podlahy v hale výpravní budovy je zapříčiněna jednak nevhodnou základovou půdou, tvoří ji hlíny s vysokou plasticitou, které jsou málo únosné a stlačitelné a druhá nedodržením technologické kázně během její výstavby, kdy náklady pod úroveň stávající podlahy nebyly při její ukládání dostatečně zhutněny.
 - konsolidace podkladních vrstev není zcela u konce a bude dále pokračovat. Tento proces se bude projevovat dalším sedáním a poruchami konstrukce podlahy.
 - ve stávající výpravní budově se vyskytují nebezpečné stavební materiály, konkrétně pak materiály obsahující zdraví škodlivý azbest

Obr. č. 6 - prosedlá podlaha ve výpravní hale u vstupu do nádražní restaurace
