Protokol o podrobné prohlídce

**mostního objektu provedené dle Vyhlášky MD č. 177/95 Sb.,
a předpisu SŽDC S5 Správa mostních objektů**

PROTOKOL O PODROBNÉ PROHLÍDCE

TU	0894	Praha-Vršovice os.n. (mimo) - Praha-Vršovice seř.n. (mimo)	Evd. km	1,150
----	-------------	--	---------	--------------

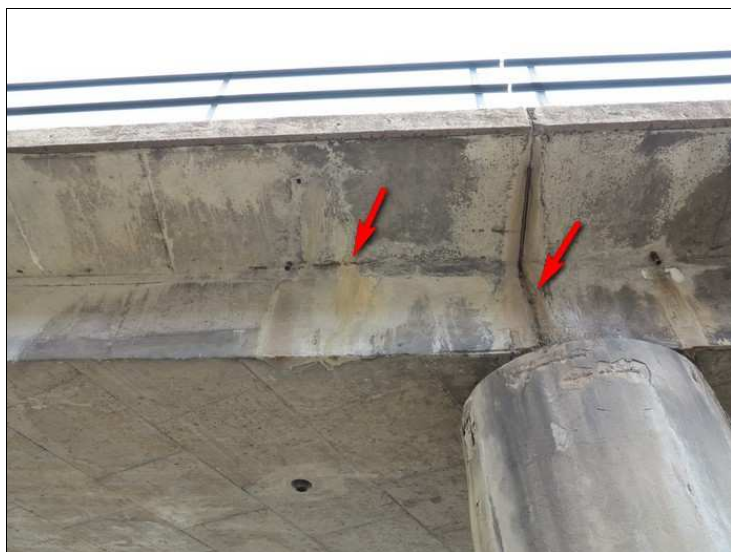
**Foto č. 1**

- **Konstrukce:** v obou **dilatačních spárách** mostních závěrů (nad O 01 a P 01) **jsou silné průsaky** (viz foto č. 1).
Z líce vpravo (nad O 01) v dolní hraně beton silně degraduje do hl. 50 mm, od průsaku ve spáře
Z čela NK (nad P 01) v dolní hraně (v celé šířce) beton degraduje do hl. 30 mm, od silného průsaku v dilatační spáře (viz foto č. 2).
Z líce vpravo je nosník NK zavlhlý od silného průsaku v dilatační spáře římsového nosníku.
Z líce vpravo (před P 01, pod poruchou římsové konzole) patrný průsak s výluhy.

- **Konstrukce:** v obou **dilatačních spárách** mostních závěrů (nad O 01 a P 01) **jsou silné průsaky** (viz foto č. 1).
Z podhledu NK vpravo (nad P 01) je odpadlý beton, v šířce mezi krajním ložiskem a pravou hranou, včetně degradace obnaženého betonu do hloubky 30 mm.
Z líce NK vlevo (nad P 01) beton v dolní hraně degraduje do hloubky 25 mm.
Z podhledu (nad O 02) je u ložiska č. 3 (zleva) podélná trhлина s mírnými výluhy.
Z obou líců NK (vlevo i vpravo) jsou místy nepravidelné trhliny s průsaky a výluhy.

- **Silný průsak v obou spárách mostních závěrů.**
- Degradace betonu v hranách NK, v místech průsaků ve spárách.
- Trhliny s průsaky a výluhy z podhledu římsových konzol vlevo i vpravo.

K 01 a K 02 - v dilatační spáře mezi konstrukcemi (nad P 01) je silný průsak. V K 01 vpravo průsak z líce nosníku NK a římsové konzole.

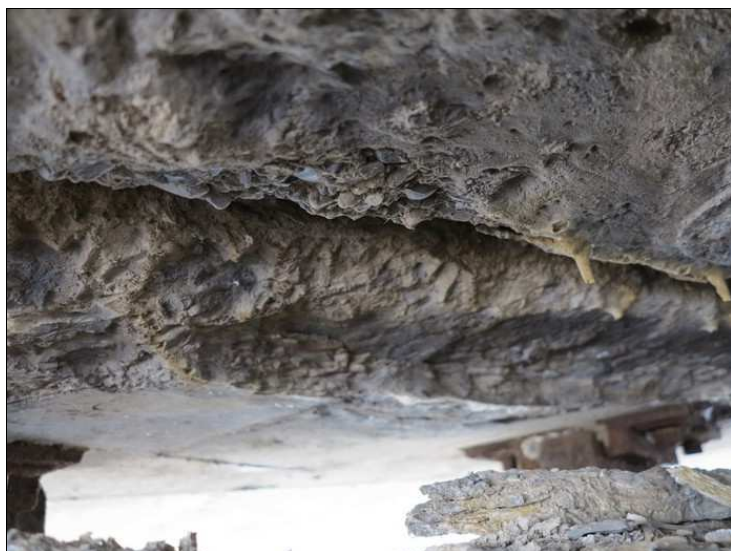
**Foto č. 2**

K 01 a K 02 - nad P 01, degradace betonu v dolní hraně od silného průsaku ve spáře.

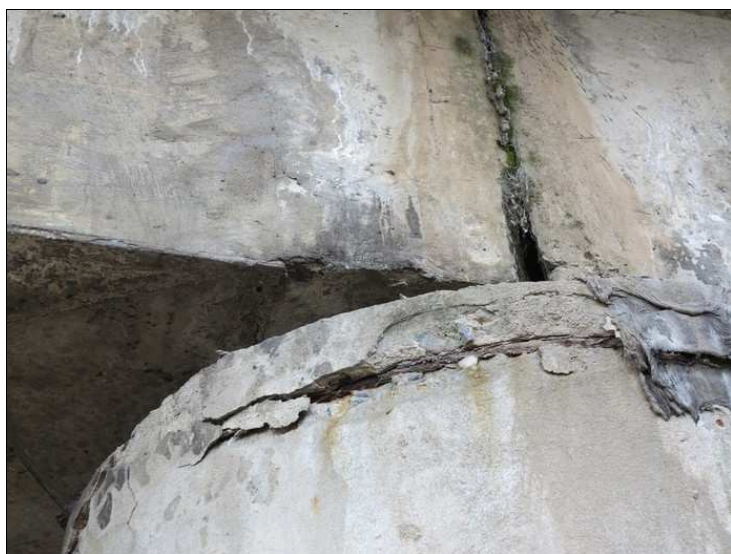
**Foto č. 3**

- Pilíř: do otvoru č. 1 a 2 je z obou čel (v pravé části) odpadá povrchová úprava. Z čela do otvoru č. 2 je v horní hraně povrchová úprava rozpraskaná, od nedostatečného krytí armatury, beton v hraně degraduje.
Z líce (vlevo i vpravo) v horní části odpadá povrchová úprava s degradací obnaženého betonu do hloubky až 30 mm (vlevo), obnažené pruty armatury silně korodují (viz foto č. 3).

- Vzduť a odpadlá povrchová úprava od vlhkosti a nedostatečného krytí výztuže.
- Silná koroze obnažené výztuže.

P 01 - vlevo z líce, degradace betonu, obnažená výztuž silně koroduje.
