Protokol o podrobné prohlídce

mostního objektu provedené dle Vyhlášky MD č. 177/95 Sb.,
a předpisu SZDC S5 Správa mostních objektů

TÚ 0171 Lužná u Rakovníka (mimo) – Rakovník (mimo)		DÚ 06 RKZ Rakovník – Rakovník		evd. km 8,110
Objekt	Most	šířá trať	Vžitý název: Rakovnický potok v Rakovníku	
délka mostu 67,72 m	počet otvorů 3	počet kolejí na mostě 1	Elektrizace: ne	
Objednatel: SZDC, s.o., OŘ Praha		rychlost na mostě / rychlost traťová [km/h]: 60/60	traťová třída zatížení s přidruženou rychlostí C3-60	
Návrh hodnocení stavebního stavu	2/2	Vedoucí regionálního pracoviště	Vít Šrámek	Rok podrobné prohlídky 2019

PROTOKOL O PODROBNÉ PROHLÍDCE

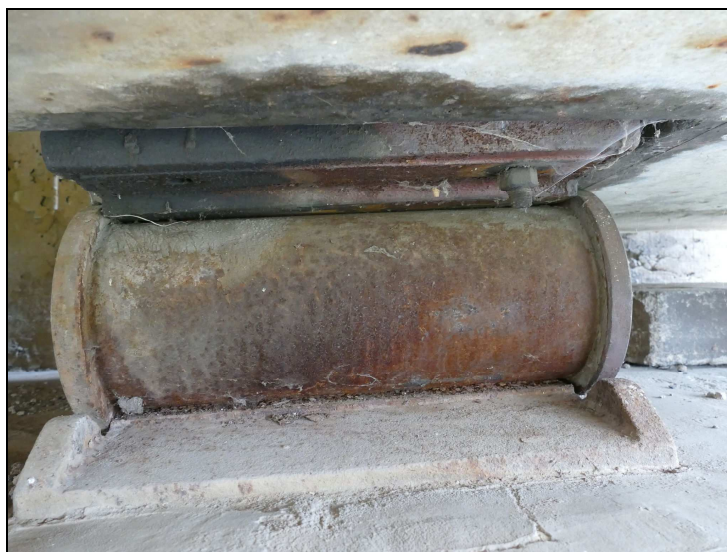
- PKO ložisek zničená na cca 50% plochy (Ri 5), koroze, jednotlivě korozní oslabení prvků do 1 mm
- Šrouby v upevnění horních ložiskových desek k nosníkům místy deformované, matice místy nedotažené, jednotlivé matice i šrouby chybí (viz obr. č. 1 a 2)
- Pohyblivá ložiska na O 01 nepromazaná

**Obr. č. 1 – Konstrukce K 01 – 2.
ložisko na opěře O 01 – chybějící
šroub**

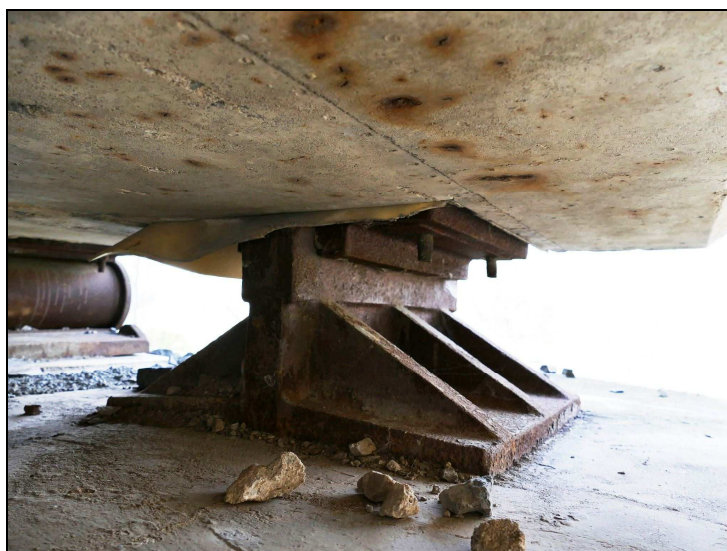
**Obr. č. 2 – Konstrukce K 01 – 4.
ložisko na pilíři P 01 – chybějící
matice šroubů**

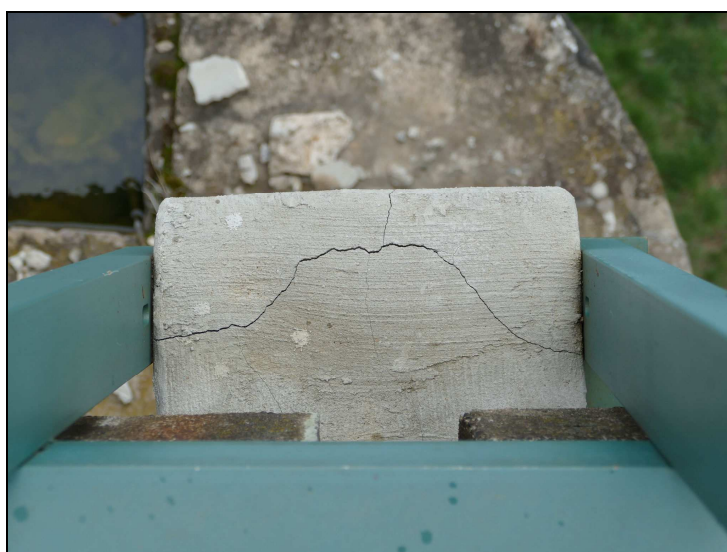
- Beton římsových konzol místy popraskaný, místy s průsaky vody a výluhy pojiva, zejména v místech kotvení sloupků zábradlí (v PPM 2016 neevidováno), (viz obr. č. 3)
- Beton říms místy degradovaný, místy obnažená výztuž s korozí
- Krycí římsové desky místy degradované, jednotlivé uvolněné, houpou se

**Obr. č. 3 – Konstrukce K 02 –
římsová konzola popraskaná**

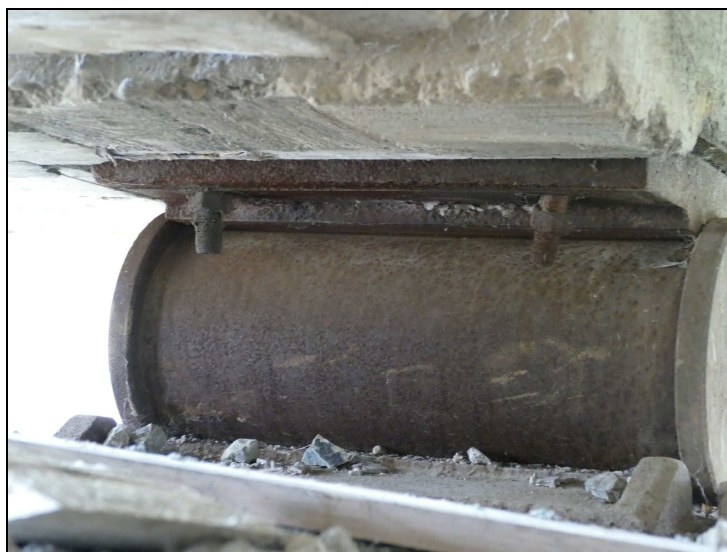
- PKO ložisek zničená na cca 50% plochy (Ri 5), koroze, jednotlivě korozní oslabení prvků do 1 mm
- Šrouby v upevnění horních ložiskových desek k nosníkům místy deformované, matice místy nedotažené, jednotlivé matice i šrouby chybí (viz obr. č. 4)
- Pohyblivá ložiska na P 01 nepromazaná

Obr. č. 4 – Konstrukce K 02 – 2. ložisko na pilíři P 01 – deformace šroubu

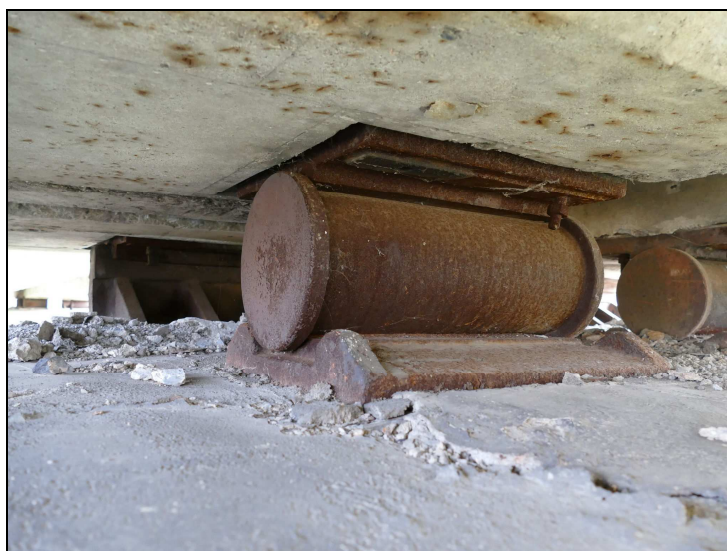
- PKO ložisek zničená na cca 50% plochy (Ri 5), koroze, jednotlivě korozní oslabení prvků do 1 mm
- Šrouby v upevnění horních ložiskových desek k nosníkům místy deformované, matice místy nedotažené, jednotlivé matice i šrouby chybí (viz obr. č. 5 a 6)
- Pohyblivá ložiska na P 02 nepromazaná

Obr. č. 5 – Konstrukce K 03 – 3. ložisko na pilíři P 02 – chybějící šroub + deformace šroubu

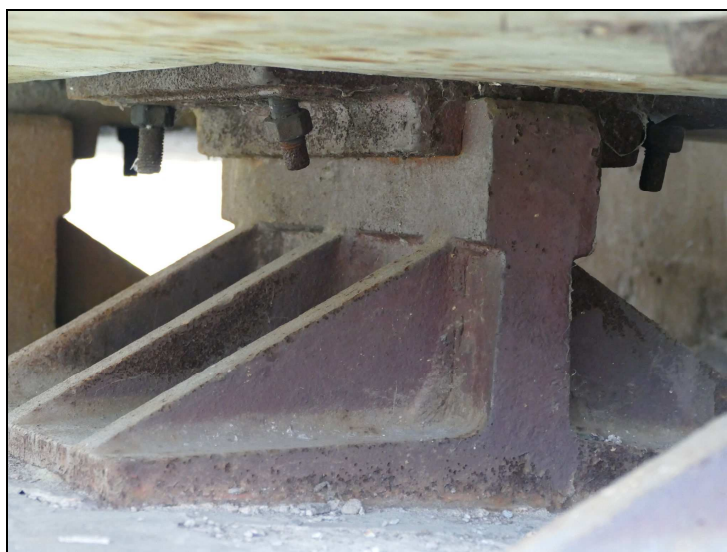
Obr. č. 6 – Konstrukce K 03 – 3. ložisko na opěře O 02 – deformace šroubů

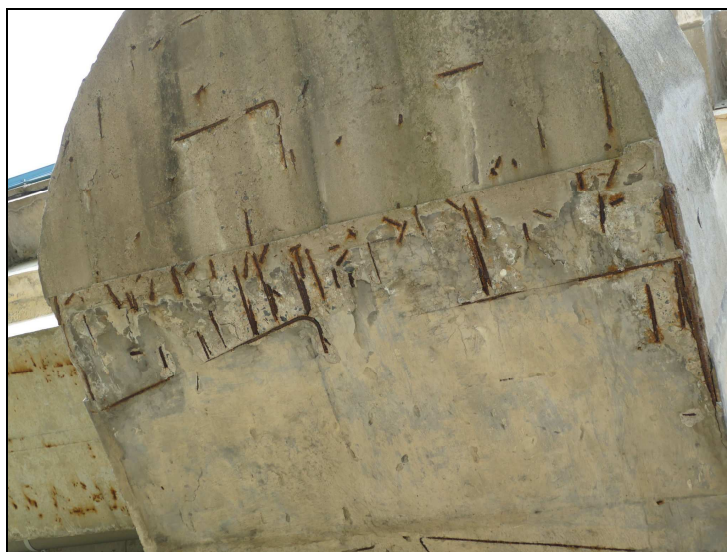
- Povrchová úprava na horní ploše místy popraskaná, vzduť a místy odpadá
- Beton na hranách místy degradovaný
- Místy obnažená výztuž s korozí, zejména z podhledu, výztuž jednotlivě nespolutupůsobí s betonem (viz obr. č. 7)
- Shora mírně zanesený

- Obnažená výztuž s korozí na úložném prahu zejména z podhledu, nespolutůsobení výztuže s betonem
- Povrchová úprava místy popraskaná
- Od PPM 2016 nedošlo k viditelnému zhoršení stavu

**Obr. č. 7 – Píř P 01 – úložný práh
– obnažená výztuž s korozí**

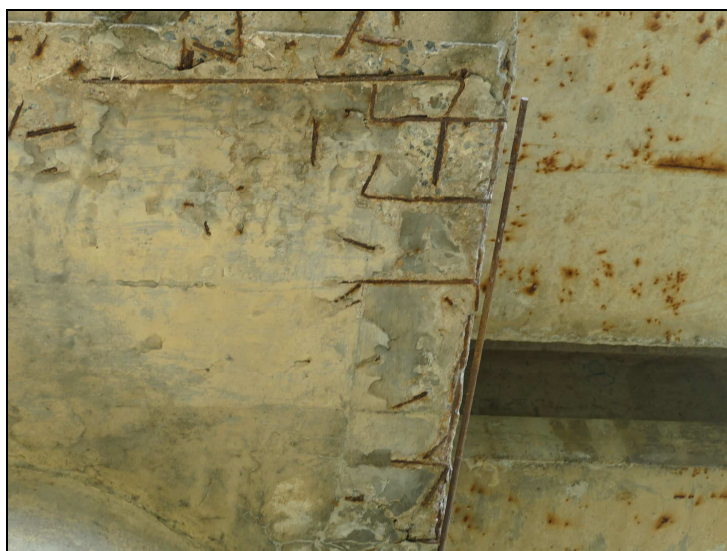
- Povrchová úprava na horní ploše místy popraskaná, vzduť a místy odpadlá
- Místy obnažená výztuž s korozí, zejména z podhledu, výztuž místy nespoleupůsobí s betonem (viz obr. č. 8)
- Povrchová úprava z bočních stran popraskaná, vodorovné trhliny šířky až 0,5 mm s průsaky vody a výluhy pojiva (viz obr. č. 9)
- Beton na hranách místy degradovaný
- Shora mírně zanesený

- Obnažená výztuž s korozí na úložném prahu zejména z podhledu, nespolutůsobení výztuže s betonem
- Povrchová úprava místy popraskaná
- Od PPM 2016 nedošlo k viditelnému zhoršení stavu

**Obr. č. 8 – Píř P 02 – úložný práh
– obnažená výztuž s korozí,
nespolupůsobení výztuže s
betonem**

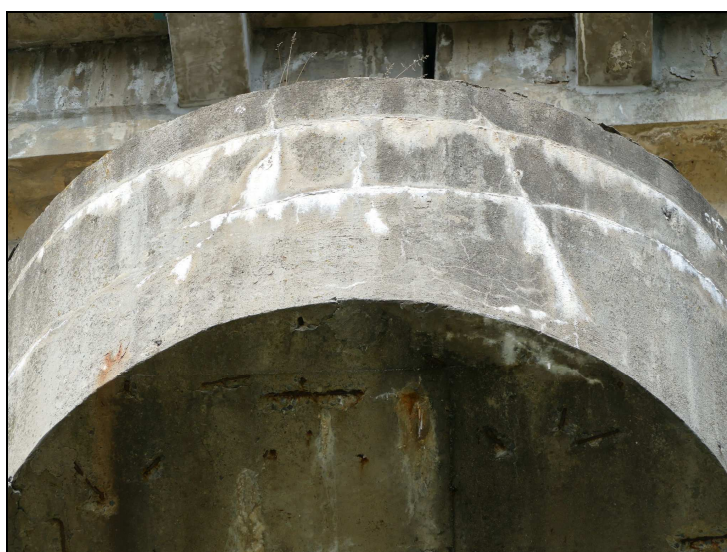
**Obr. č. 9 – Píř P 02 – úložný práh
– trhliny s průsaky vody a výluhy
pojiva**
