Protokol o podrobné prohlídce

mostního objektu provedené dle Vyhlášky MD č. 177/95 Sb.,
a předpisu SZDC S5 Správa mostních objektů

TÚ 1201 Retz (ÖBB) (část) - Kolín (mimo)		DÚ X1 žst. Čáslav		evd. km 277,650
Objekt most	Staniční obvod	Vžitý název: Čáslav, Chrudimská ul.		
délka mostu 26,60 m	počet otvorů 3	počet kolejí na mostě 2	elektrizace: ano	
Objednatel: SZDC, s.o., OŘ Praha		rychlost na mostě / rychlost traťová [km/h]: 80/100	Traťová třída zatížení s přidruženou rychlostí D4 - 120; C3 - 150	
návrh hodnocení stavebního stavu 2/2	Vedoucí EČMO	Ing. Luboš Dejmek	Rok podrobné prohlídky	2018

PROTOKOL O PODROBNÉ PROHLÍDCE

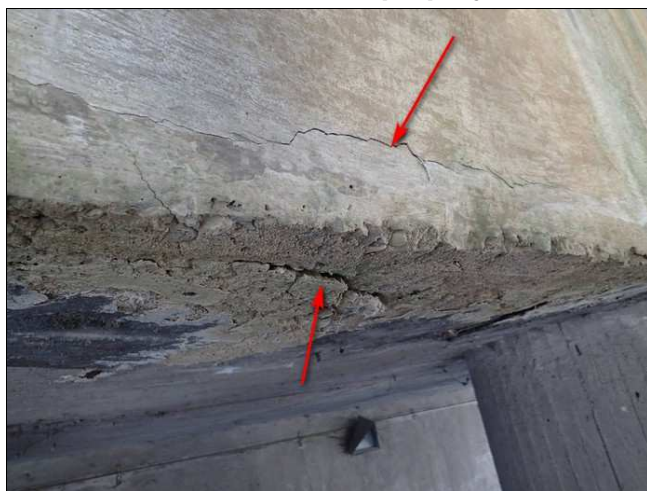
- **Konstrukce:** z pohledu konstrukce nad P 01 mezi sloupky č. 3 a 4 je vzdutá povrchová úprava s průsakem, hrozí odpadnutí (viz foto č. 1).
Vlevo u hrany konstrukce je odpadlá povrchová úprava, v tomto místě slabé krytí výztuže. Z čela konstrukce směrem do 2. otvoru je konstrukce silně znečištěná od průsaků. Mezi sloupky č. 4 a 5 je svislá trhlinka, beton okolo se vzdouvá. Nad 6. sloupem je povrchová úprava odpadlá s degradací betonu a slabým krytím a korozí výztuže.
Vlevo z líce konstrukce v místě uložení K 02 beton degraduje do hl. až 40 mm, jsou zde viditelné silné průsaky a nárůst vegetace.
Na ploše vlevo z líce beton místy degraduje, v těchto místech slabé krytí výztuže a místy jsou v povrchové úpravě nepravidelné trhliny s průsaky a výluhy.
Vpravo z líce konstrukce jsou slabé nepravidelné trhliny s mírnými průsaky a výluhy, beton v malých plochách degraduje s obnažením a korozí výztuže.

Foto č. 1 - K 01, trhlinka a vzdutý beton u hrany, směrem do 2. otvoru, mezi sloupky č. 2 a 3.

- Degradace betonu a průsaky římsové konzole vlevo z líce.
- Vzduť beton z podhledu konstrukce mezi sloupy č. 2 a 3.
- Vzduť horní hrana směrem do otvoru č. 2, pod K 02.
- Silné průsaky a degradace betonu v závěru konstrukce mezi K 01 a K 02.
- Degradace betonu říms a patrné průsaky v římsách.

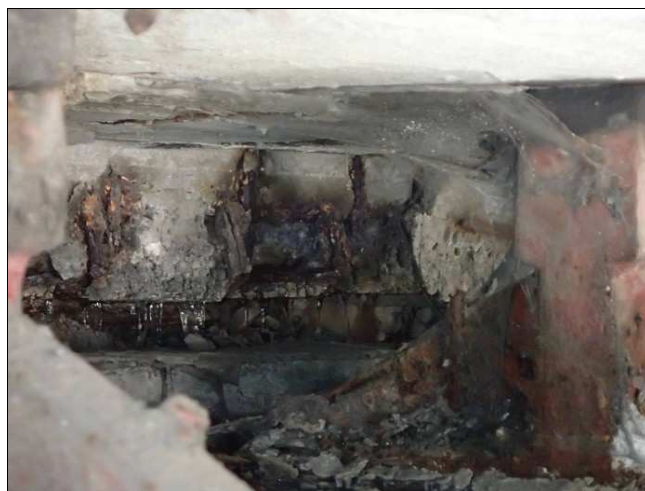
- **Závěry konstrukce:** v závěrech konstrukce vlevo i vpravo z líce jsou silné průsaky s výluhy, beton v těchto místech degraduje.
V závěru konstrukce z čela, směrem do 2. otvoru, jsou patrné silné průsaky a degradace betonu, ložiska K 02 jsou kvůli tomu ve vlhku (viz foto č. 2).

Foto č. 2 - K 01, průsaky v závěru konstrukce mezi K 01 a K 02, směrem do 2. otvoru.

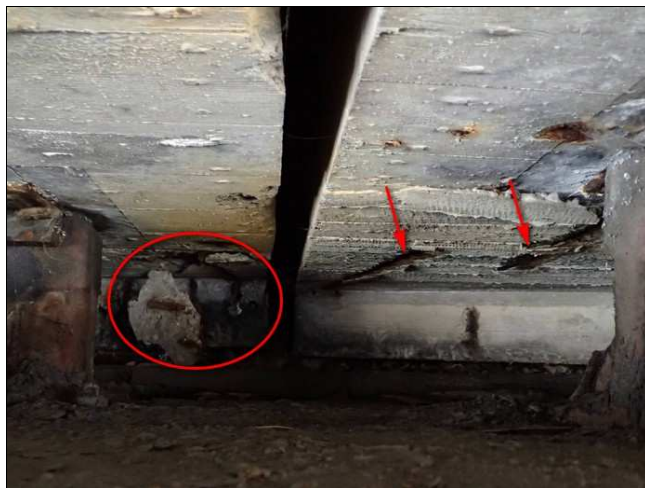
- **Konstrukce:** z pohledu za ložisky na P 01 a P 02 je nedostatečné krytí výztuže, odkryté pruty zde korodují a trhají dál beton (viz foto č. 3).
Z pohledu konstrukce je třetí nosník zleva výškově nevyrovnaný a rozdíl činí až 50 mm. U třetího nosíku zleva nad uložením na K 01 a K 03 jsou viditelné průsaky s výluhy. Mezi všemi nosíky jsou slabé průsaky s výluhy, nejhorší mezi nosíky č. 2 a 3 u P 02, v tomto místě se tvoří krápníky a u všech nosníků je místy slabé krytí výztuže s korozi a všechny nosníky jsou mírně odřené od provozu pod objektem. Vlevo má první nosník ve střední části naraženou hranu s obnažením a korozi.

Foto č. 3 - K 02, degradace betonu a slabé krytí nosníků 2 a 3 za ložisky na P 01.

- Silné průsaky vlevo a vpravo v závěrech konstrukce nad P 01 a P 02.
- Degradace betonu římsy vlevo - **hrozí odpadnutí kusů římsy na vozovku pod objektem!**
- Průsaky mezi nosníky.
- Koroze ložisek.
- Nedostatečné krytí a degradace betonu za ložisky na P 01 a P 02.

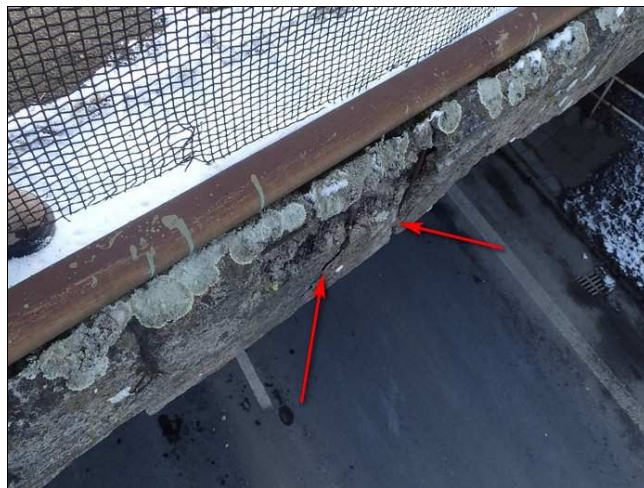
- **Římsa:**
 - **Vlevo:** ve střední části je dolní hrana v délce 4,50 m odpadlá, beton v tomto místě degraduje až na ocelovou výztuž, ta silně koroduje.
V římsové konzoli nad K 01 a K 03 beton degraduje s obnažením výztuže.
V poli je v římsové konzoli místy nedostatečné krytí výztuže, místy jsou patrné průsaky s výluhy.
U sloupku č. 7 - 8 horní hrana římsy degraduje do hl. až 70 mm, v tomto místě odkrytá výztuž.
Mezi sloupky č. 9 - 10 horní hrana římsy silně degraduje, **hrozí odpadnutí kusu římsy na vozovku pod objektem** (viz foto č. 4).
Mezi sloupky č. 13 - 14 dolní hrana odpadlá do hl. až 50 mm, část hrany stále drží ale brzy odpadne!

Foto č. 4 - K 02, degradace betonu římsy vlevo a možnost odpadnutí na silnici pod objektem!

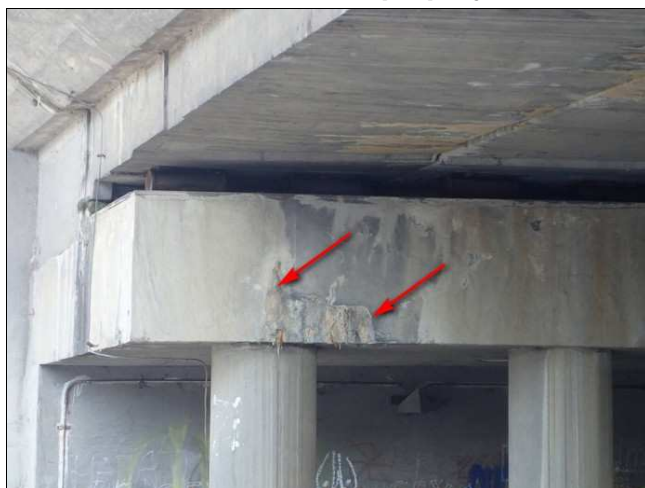
- **Konstrukce:** z pohledu konstrukce nad P 02 mezi sloupy č. 1 a 2 beton degraduje s průsaky a obnažením výztuže.
Vpravo jsou nepravidelné trhliny s průsaky a výluhy.
Z čela konstrukce směrem do 2. otvoru nad prvním sloupem pilíře P 01 je odpadlá betonový nástřík, v tomto místě je šikmá trhlina se silnými průsaky (viz foto č. 5).
Z čela cca 40 mm pod horní hranou je vodorovná trhlina (vzdutý horní betonová hrana) po celé šířce, v tomto místě jsou patrné průsaky s výluhy.
Nad 3. sloupem pilíře beton degraduje, v tomto místě nedostatečné krytí výztuže.
Nad 4. sloupek pilíře patrné průsaky s výluhy, povrchová úprava je v tomto místě vzdutá.
Nad 5. a 6. sloupem beton degraduje s obnažením a korozí výztuže, místy jsou slabé nepravidelné trhliny s mírnými průsaky a výluhy.
Vlevo z líce konstrukce ve střední části je podélná trhlina s průsakem a výluhem.
Povrchová úprava je místy zavlhlá, místy vzdutá s nepravidelnými trhlinami s průsaky a výluhy.

Foto č. 5 - K 03, trhlina a vzdutý beton vlevo z čela směrem do otvoru č. 2.

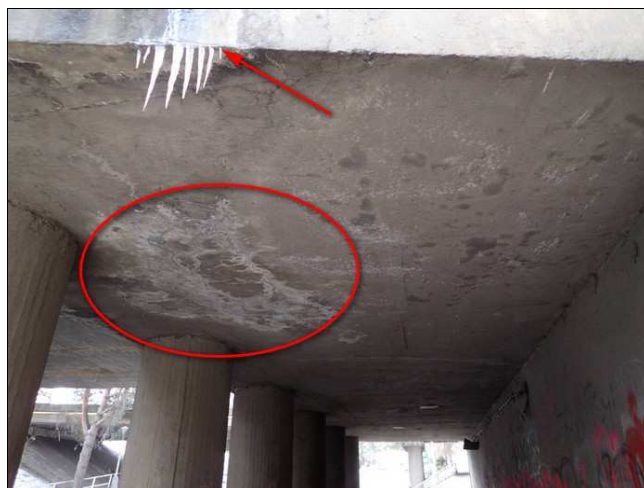
Vpravo z líce konstrukce a z pohledu jsou po celé délce ploše nepravidelné trhliny s průsaky a výluhy, tvoří se krápníky (viz foto č. 6).
- **Římsa**
 - **Vlevo:** ve spáře mezi K 02 a K 03 beton degraduje, v tomto místě jsou silné průsaky, dolní hrana je odpadlá.
Místy je nedostatečné krytí výztuže.

Foto č. 6 - K 03, průsaky z pohledu konstrukce v pravé části a krápníky vzniklé z průsaků v závěru konstrukce vpravo.

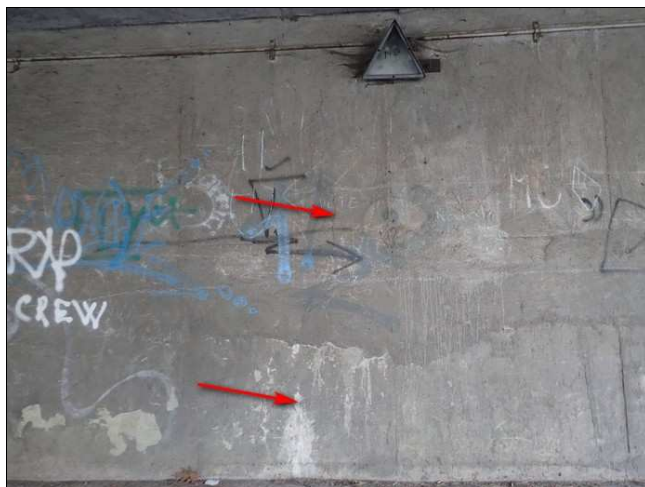
- **Opěra:** z čela opěry jsou trhliny zleva ve vzdálenosti:
 - 4,50 m svislá trhlina, v dolní části s průsakem, rozevřená max. 1 mm (viz foto č. 7).

Foto č. 7 - O 01, trhlina ve vzdálenosti 4,50 m zleva.

- Trhliny z čela opěry, jednotlivě s průsaky.
- Odpojení křídel.
- Degradace betonu křídla vpravo.

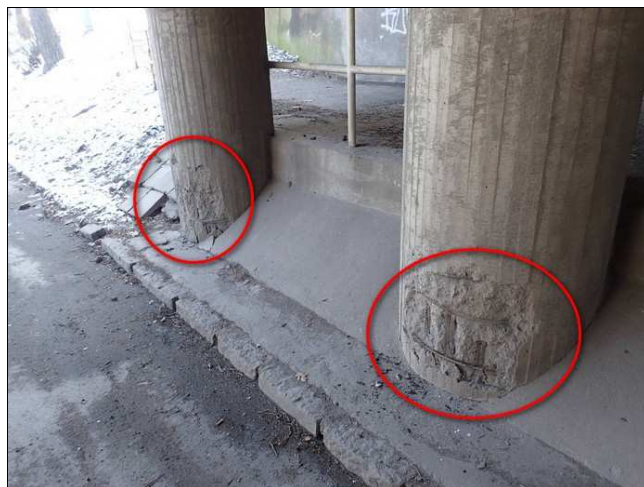
- Dřík: u 5. a 6. sloupu zleva, směrem do otvoru č. 2 je v dolní části odpadlá povrchová úprava s degradací betonu a odkrytou výztuží, ta koroduje (viz foto č. 8).

Foto č. 8 - P 01, degradace betonu v dolní části sloupů č. 5 a 6.

- Degradace betonu sloupu č. 5 a 6 v dolní části s odkrytou výztuží.
