Protokol o podrobné prohlídce

mostního objektu provedené dle Vyhlášky MD č. 177/95 Sb.,
a předpisu SZDC S5 Správa mostních objektů

TU 0791 Praha-Libeň (mimo) - Pha-Holešovice(vč,bez st.Stromovka)		DÚ 02 Praha-Libeň - Rokytka		evd. km 0,588
Objekt most	Širá trať	Vžitý název: Na Žertvách		
délka mostu 87,36 m	počet otvorů 3	počet kolejí na mostě 2	elektrizace: ano	
Objednatel: SZDC, s.o., OŘ Praha		rychlost na mostě / rychlost traťová [km/h]: 60/100	Traťová třída zatížení s přidruženou rychlostí D4 - 80	
návrh hodnocení stavebního stavu 2/2	Vedoucí regionálního pracoviště	Ing. Luboš Dejmek	Rok podrobné prohlídky	2017

PROTOKOL O PODROBNÉ PROHLÍDCE

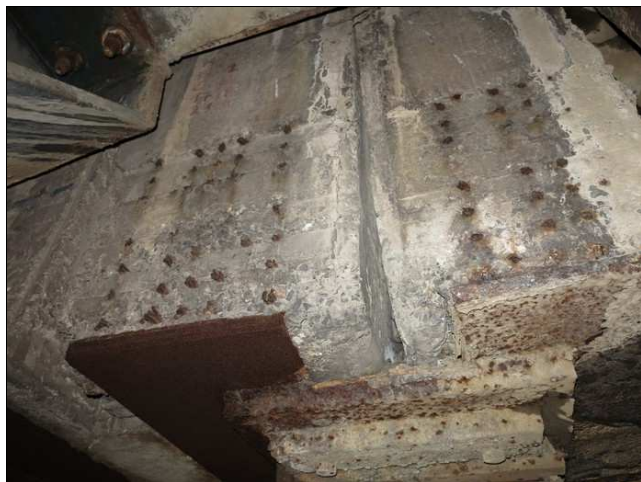
- **Řimsové prefabrikáty:** vlevo mezi segmenty římsových konzol chybí těsnící izolace. Ve spárách patrné průsaky s vápennými výluhy, včetně krápníků ve střední části (viz foto č. 1). Vlevo, z líce římsových segmentů, patrné nedostatečné krytí výztuže, beton v hranách degraduje, včetně koroze obnažené armatury. Z líce římsy místy nedostatečné krytí výztuže, obnažená armatura koroduje.

Foto č. 1 – K 01, nedostatečné krytí předpínací výztuže z čel nosníků

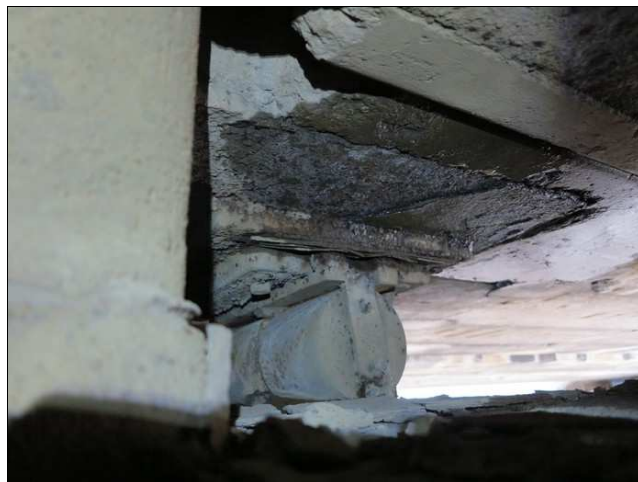
- **Konstrukce:** vlevo, v horní části průsak v podélné spáře mezi římsovými prefabrikáty a horní vnější hranou nosníků. Ve spáře vápenné výluhy, včetně krápníků ve střed. části. V mostním závěru (šířka spáry 110 mm), jsou z důvodu porušení izolace a degradace ochranného betonu, patrné silné průsaky. Z čel nosníků je nedostatečné krytí lan předpínací výztuže. Lana v těchto místech korodují (viz foto č. 1)
Z podhledu konstrukce je místy nedostatečné krytí výztuže, obnažená výztuž koroduje. Nosník č. 5 je nad P 01 z podhledu silně zavlhlý (viz foto č. 2)

Foto č. 2 – K 01, zavlhnutí nosníku č. 5 nad P 01

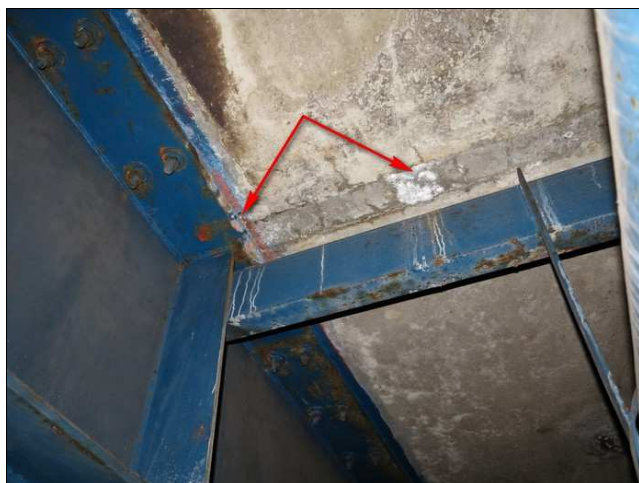
- Pro lepší lokalizaci jsou poruchy popsány dle čísla svislé výztuhy stěn nosníku:
 - Nad 2. výztuhou vlevo i vpravo v místě spřažení jsou průsaky s výluhy (viz foto č. 3).

Foto č. 3 – K 03, průsak u levé horní příruby a ve střední části desky, u 2. výztuhy.

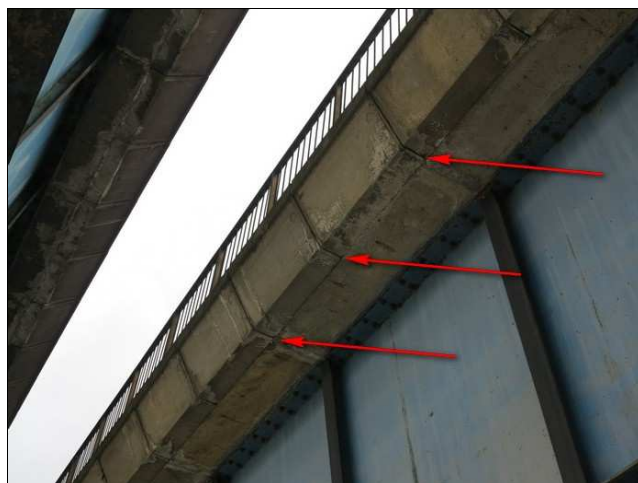
- Železobetonová deska: vlevo, v horní části jsou silné průsaky v podélné spáře, mezi římsovými prefabrikáty a železobetonovou deskou. Ve spáře se tvoří vápenné výluhy (viz foto č. 4)
Z pohledu desky je místy nedostatečné krytí výztuže, odkryté pruty korodují.
Nad 2. výztuhou jsou v pracovní spáře patrné průsaky s výluhy (viz foto č. 3).
Mezi 2 - 3 výztuhou, ve střední části je průsak s výluhem.
Mezi 9 - 10 výztuhou je u svodu odvodnění deska zavlhlá, v tomto místě u pravé horní příruby jsou patrné stopy po průsacích.

Foto č. 4 – K 03, průsaky mezi deskou a římsovými prefabrikáty vlevo.

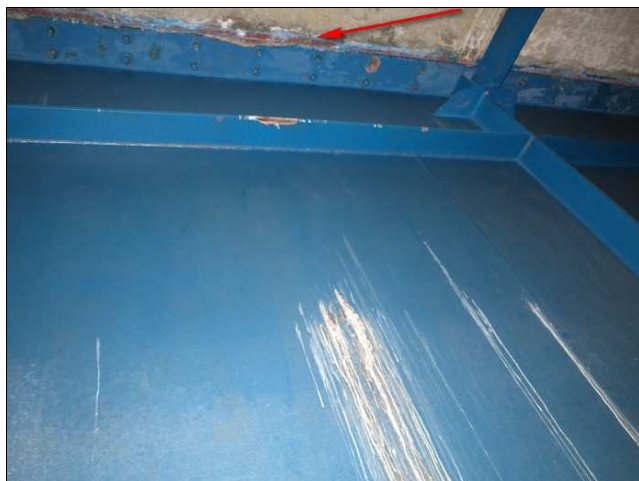
- mezi 6. - 7. výztuhou jsou patrné mírné průsaky v místě spřažení vpravo.
 - mezi 7. - 8. vpravo jsou mírné průsaky po celé délce v místě spřažení, vlevo jsou silné průsaky s výluhy, tvoří se krápníky (viz foto č. 5)

Foto č. 5 – K 04, průsak u levé horní příruby mezi svislými výztuhami č. 7 a 8.

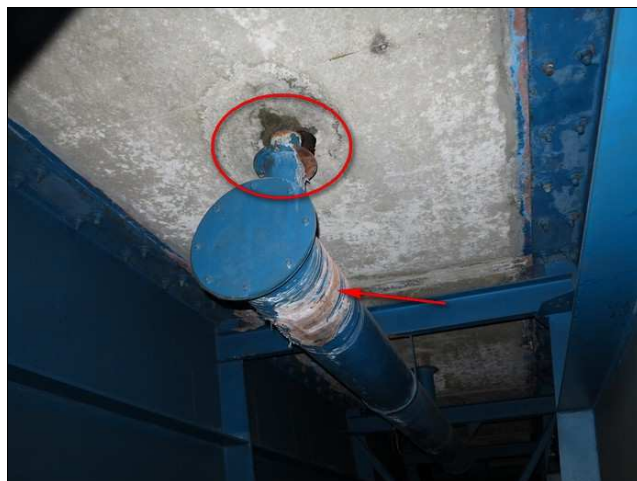
- mezi 8. - 9. výztuhou jsou podlaha a podélné výztuhy zvlhlé od průsaku v desce.
- Stav PKO: poškozen na ploše cca 15% (Ri 5).
- Železobetonová deska: vpravo, v horní části jsou silné průsaky s výluhy v podélné spáře, mezi římsovými prefabrikáty a železobetonovou deskou.
Z pohledu desky je místy z vnitřní i vnější části nedostatečné krytí výztuže.
Mezi výztuhou č. 8 - 9 jsou okolo odvodnění patrné průsaky s výluhy, odvodňovač v tomto místě koroduje (viz foto č. 6).

Foto č. 6 – K 04, průsaky okolo odvodnění mezi 8 - 9 výztuhou, koroze svodu odvodnění.

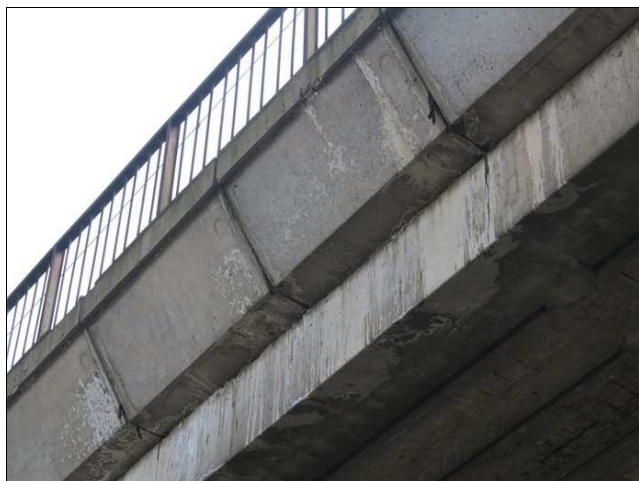
- **Konstrukce:** vlevo, v horní části jsou silné průsaky s výluhy v podélné spáře, mezi římsovými prefabrikáty a horní vnější hranou nosníků (viz foto č. 7).
Z čel nosníků je nedostatečné krytí lan předpínací výztuže. Lana v těchto místech korodují.
Z líce levého krajního nosníku, nad O 02 neostatečné krytí a šikmá trhлина.
Z podhledu konstrukce je místy nedostatečné krytí výztuže, obnažená výztuž koroduje.
Dolní hrany nosníku č. 7 a 8 jsou nad ložiskem nad P 02 uražené.
Nosník č. 8 má z čela nad P 02 šikmou trhlinu, části betonu se mírně tlačí ven (pravděpodobně pozdější dobetonávka), (viz foto č. 8).

Foto č. 7 – K 05, průsaky mezi římsovými prefabrikáty a levým krajním nosníkem.

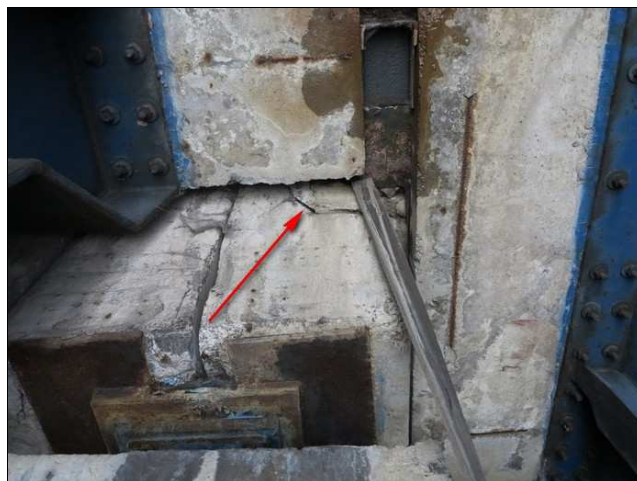
Foto č. 8 – K 05, trhлина a vysunutí části betonu z čela nosníku č. 8 nad P 02.

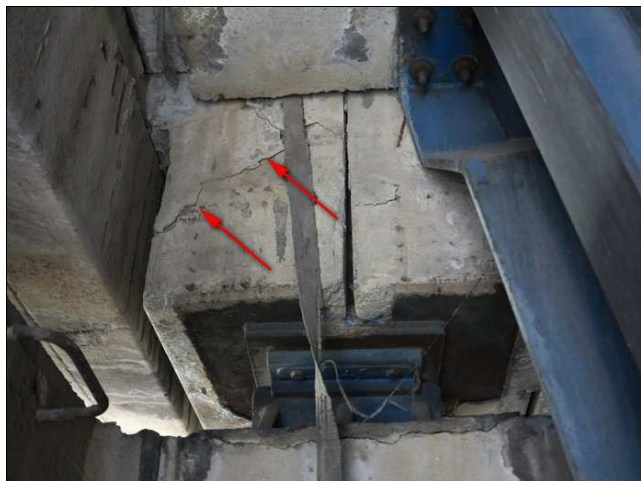
- **Konstrukce:** vpravo, v horní části jsou silné průsaky s výluhy v podélné spáře, mezi římsovými prefabrikáty a horní vnější hranou nosníků.
Z čel nosníků je nedostatečné krytí lan předpínací výztuže. Lana v těchto místech korodují.
Z podhledu, a vpravo z líce, NK místy nedostatečné krytí výztuže, obnažená výztuž koroduje.
Z čela nosníku č. 1, nad P 02 je beton nepravidelně popraskaný, trhliny jsou rozevřené 1 - 2 mm, beton se vzdouvá (viz foto č. 9).

Foto č. 9 – K 05, průsaky mezi římsovými prefabrikáty a levým krajním nosníkem.

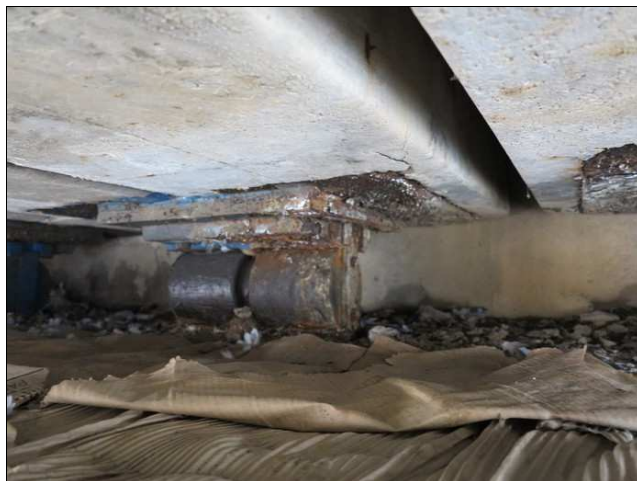
Foto č. 10 – K 05, trhлина a vysunutí části betonu z čela nosníku č. 8 nad P 02.

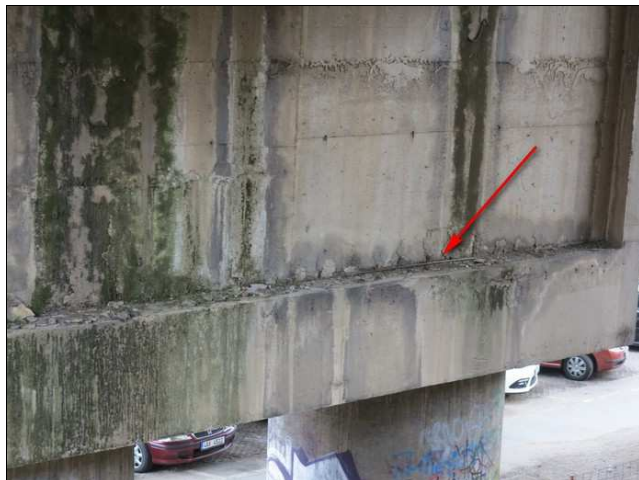
- Sloup: sloupky pilíře jsou v dobrém stavu, pouze v dolní části znečištěny sprejery. Úložný práh: nedostatečné krytí výztuže z obou líců a z pohledu při pravé hraně, obnažená armatura koroduje. Vlevo z líce pod sloupem trakčního vedení beton degraduje s obnažením a korozi armatury.
- Závěrná zeď: beton povrchově degraduje, místy s obnažením a korozi armatury. Směrem do otvoru č. 1 je zeď zavlhlá od průsaků mezi konstrukcemi, beton v tomto místě degraduje (viz foto č. 11). V dolní části (do otvoru č. 1) je téměř po celé šířce nedostatečné krytí armatury.
- Konzole sloupu TV: vlevo i vpravo beton konzol sloupů TV degraduje s průsaky. Levá hrana pravé konzole degraduje do hl. až 70 mm v délce 500 mm (viz foto č. 12) Konzole mají nedostatečné krytí výztuže, v místě vetknutí patrné průsaky.

Foto č. 11 – P 01, zvlhnutí závěrné zídky a degradace betonu v dolní části směrem do 1. otv.

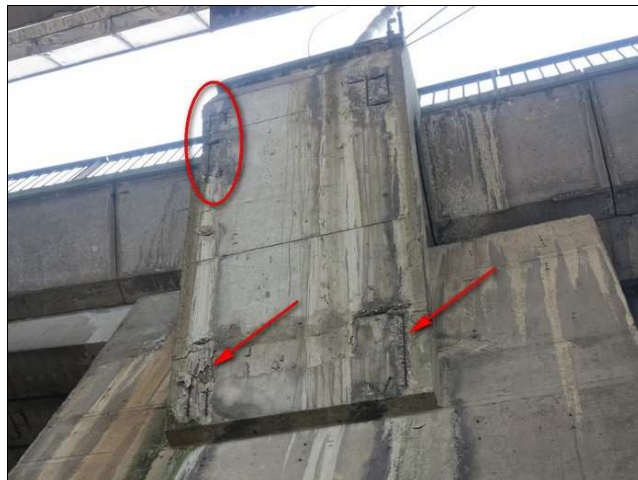
Foto č. 12 – P 01, degradace betonu konzole pro trakční sloup vpravo.

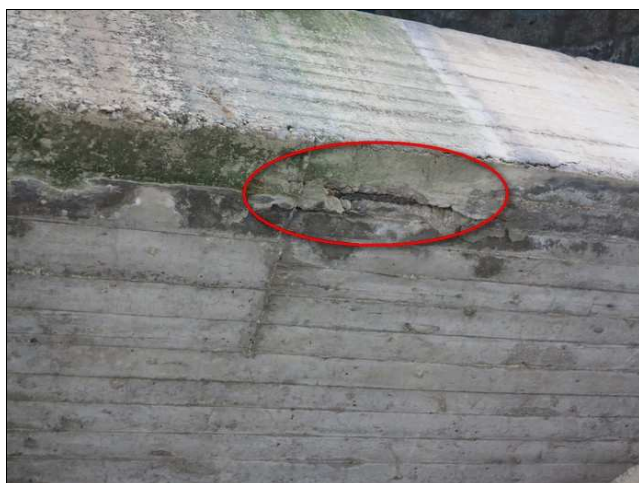
- Sloup: sloupy pilíře jsou v dobrém stavu, pouze v dolní části znečištěny sprejery.
- Úložný práh: povrchově degraduje, místy nedostatečně krytí výztuže (viz foto č. 13). Do otvoru č. 2 stéká po úložném prahu prosakující vlhkost z konstrukce, beton v dolní hraně degraduje.
- Závěrná zeď: beton povrchově degraduje, místy s obnažením a korozí armatury. Směrem do otvoru č. 3 je zeď zvlhla od průsaků mezi konstrukcemi, beton v tomto místě degraduje. Za K 04 beton zdi degraduje, v tomto místě je patrný průsak a odkrytý prut výztuže.
- Konzole pro sloupy TV: beton konzolí degraduje až na ocelovou výztuž. U konzole vpravo jsou v horní části patrné silné výluhy (viz foto č. 14).
- Boční zídky pilíře: vlevo i vpravo z líce nedostatečné krytí armatury.

Foto č. 13 – P 02, degradace betonu a nedostatečné krytí výztuže z pohledu úložného prahu.

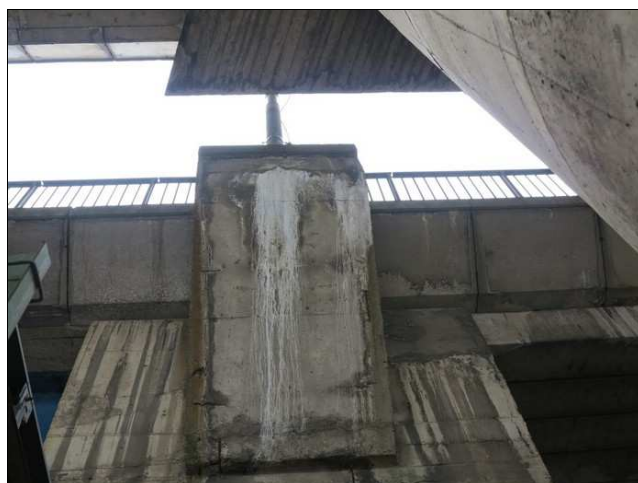
Foto č. 14 – P 02, degradace betonu a silné výluhy konzole pro trakční sloup vpravo.

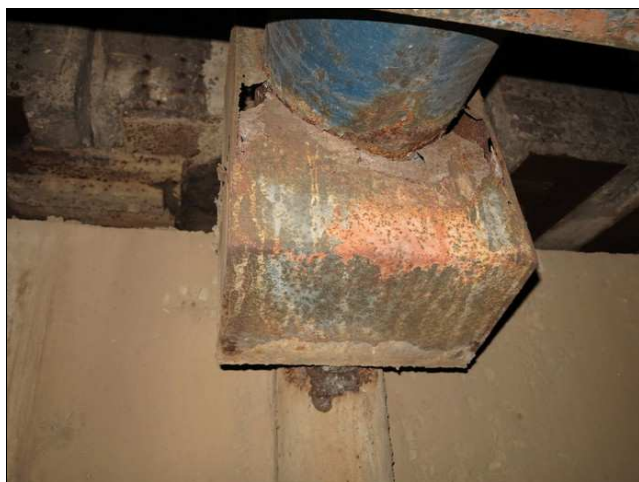
- Mezi K 01 a K 03 je silně zkorodovaný svod odvodnění (viz foto č. 15).
- Mezi K 02 a K 04 je svod odvodnění zkorodovaný, voda teče na úl. práh P 01 (viz foto č. 16).
- Mezi K 03 a K 05 je svod silně zkorodovaný, voda teče na úložný práh.
- Mezi K 04 a K 06 je svod silně zkorodovaný, voda teče na úložný práh.

Foto č. 15 – zkorodované odvodnění mezi K 01 a K 03 nad P 01

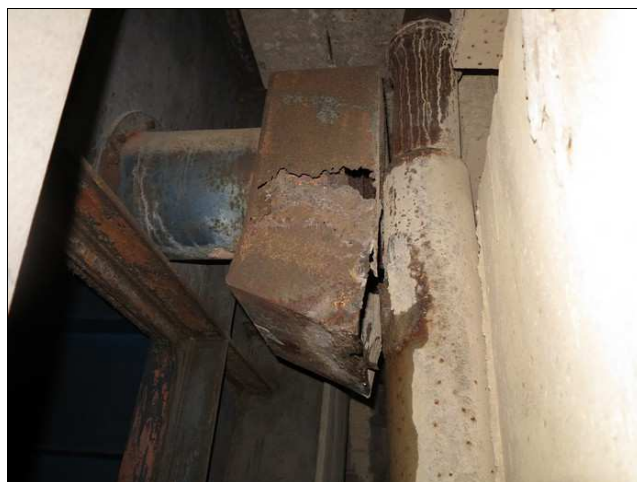
Foto č. 16 – zkorodované odvodnění mezi K 02 a K 03 nad P 01.
