Protokol o podrobné prohlídce

mostního objektu provedené dle Vyhlášky MD č. 177/95 Sb.,
a předpisu SZDC S5 Správa mostních objektů

TÚ 0792 Praha-Libeň (mimo) - Praha-Vysočany (mimo)		DÚ 02 Praha-Libeň - Praha-Vysočany		evd. km 0,424
Objekt most	Širá trať	Vžitý název: Na Žertvách		
délka mostu 87,30 m	počet otvorů 3	počet kolejí na mostě 1	elektrizace: ano	
Objednatel: SZDC, s.o., OŘ Praha		rychlost na mostě / rychlost traťová [km/h]: 60/60	Traťová třída zatížení s přidruženou rychlostí D4 - 60	
návrh hodnocení stavebního stavu 2/2	Vedoucí revizní skupiny Ing. Luboš Dejmek		Rok podrobné prohlídky	2017

TU 0792	Praha-Libeň (mimo) - Praha-Vysočany (mimo)	Evd. km 0,424
----------------	--	----------------------

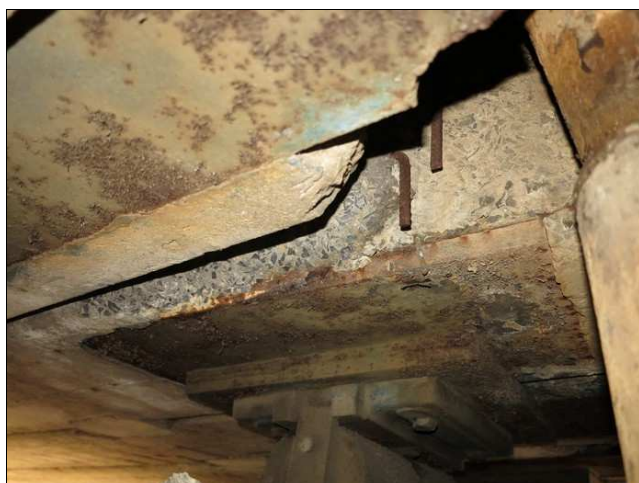
- **Konstrukce:** z pohledu konstrukce je u všech nosníků patrné nedostatečné krytí výztuže, odkryté pruty korodují.
Mezi nosníkem č. 4 a 5 jsou patrné průsaky.
Pravá hrana 4. nosníku zleva nad O 01 silně degraduje do hl. až 40 mm.
Hrany nosníků z čela nad P 01 jsou místy uražené (degradují), nejhorší stav je u nosníků č. 4 a 5, v těchto místech je odkrytá výztuž nosníků (viz foto č. 1).
Mezi krajními nosíky a prefabrikáty římsy jsou průsaky s výluhy.
U 8. nosníku zleva, z líce nosníku, vpravo nad O 01, je v horní části podélná trhlinka (prac. spára) se silným průsakem a výluhem, tvoří se krápníky (viz foto č. 2).

Foto č. 1 – K 01, uražená hrana nosníku č. 4, nad P 01

- Průsaky mezi nosníky č. 4 a 5.
- Vypadané těsnění a průsaky mezi prefabrikáty římsy.
- Vzduť a odpadá obetonování ložisek na O 01.
- Degradace konců nosníků nad P 01.

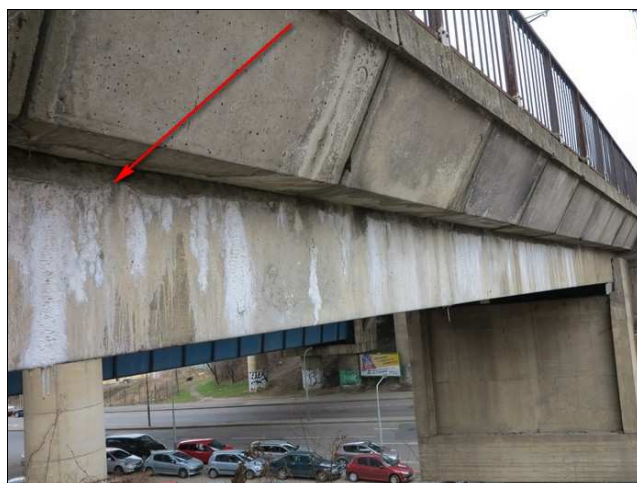
Foto č. 2 – K 01, průsaky v nosníku č. 8 vpravo z líce, nad O 01.

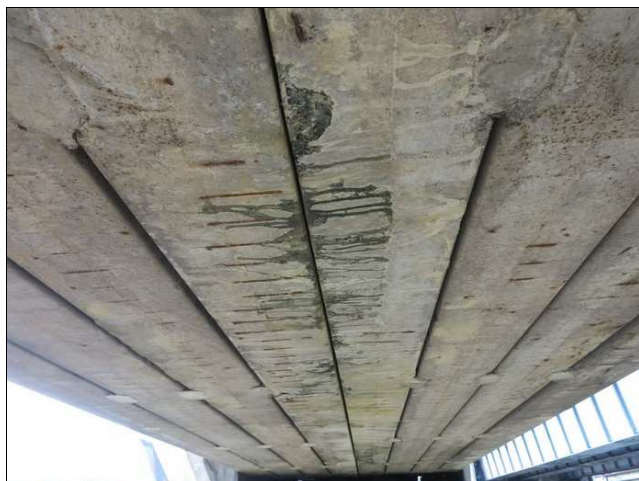
- **Konstrukce:** z pohledu konstrukce je slabé krytí ocelové výztuže s obnažením a korozí armatury.
Ve střední části, je mezi nosníky č. 4 a 5 průsak (viz foto č. 5).
Nad P 02 degradují čela nosníků č. 4 a 5.
Nosník č. 4 nad O 02, má betonovou plombu popraskanou, z části odpadlou (viz foto č. 6).
Nosník č. 7 zleva má pravou hranu ve střední části uraženou do hl. až 70 mm v délce 0,20 m.
Z líce konstrukce mezi krajními nosníky a prefabrikáty římsy jsou patrné průsaky s výluhy.

Foto č. 5 – K 03, průsaky z pohledu konstrukce mezi nosníky č. 4 a 5.

- Průsaky mezi nosníky č. 4 a 5.
- Vypadané těsnění a průsaky mezi prefabrikáty římsy.
- Vzduť a odpadá obetonování ložisek na P 02

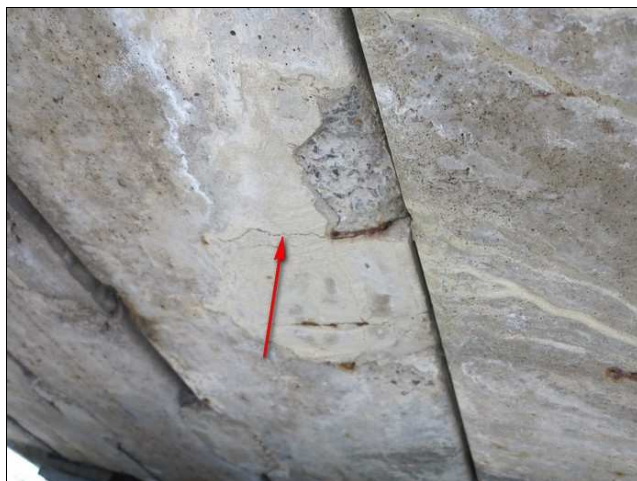
Foto č. 6 – K 03, popraskaná a z části odpadlá betonová plomba nosníku č. 4 nad O 02.

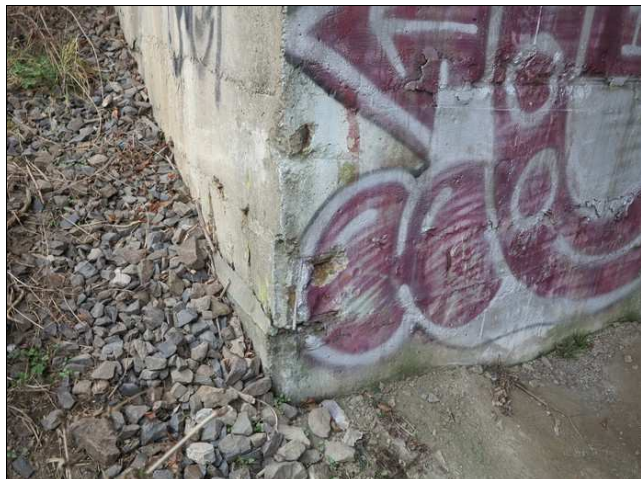
- **Opěra:** z čela opěry beton degraduje, místy s nedostatečným krytím výztuže.
Opěra je pomalovaná spreji.
Vlevo z líce opěry je zavařený vstup do opěry.
Vpravo z líce opěry, v dolní části beton degraduje, v tomto místě nedostatečné krytí výztuže viz foto č. 7).
- **Závěrná zeď:** vpravo u hrany beton degraduje až na ocelovou výztuž.

Foto č. 7 – O 01, degradace betonu a nedostatečné krytí výztuže u pravé hrany opěry.

- Degradace betonu s obnažením a korozí armatury.

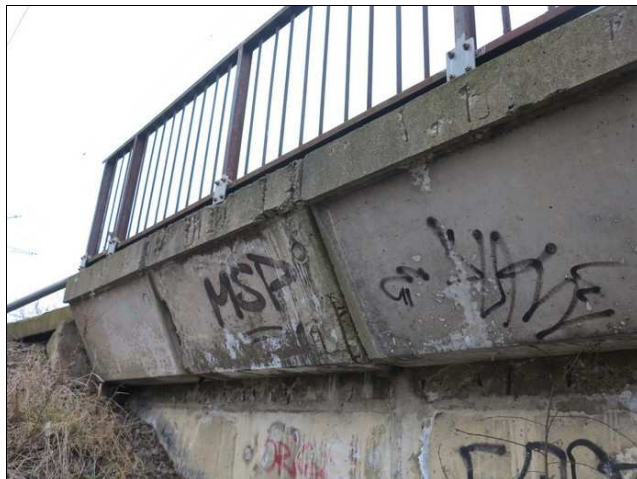
- Beton křídla místy povrchově degraduje, místy je nedostatečné krytí výztuže (viz foto č. 8).
Křídlo je pomalované spreji.

- Římsa křídla má mezi prefabrikáty patrné průsaky. Beton místy povrchově degraduje, místy je nedostatečné krytí výztuže, odkryté pruty korodují (viz foto č. 8).
- Svah u křídla je porostlý vegetací.

Foto č. 8 – O 01, degradace betonu křídla a římsového prefabrikátu nad křídlem vpravo.

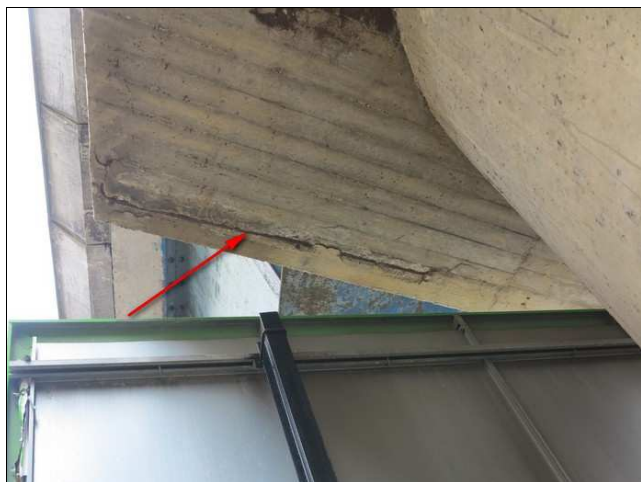
- Sloupy: směrem do otvoru č. 1 v malých plochách degradují, v těchto místech je nedostatečné krytí výztuže. Sloupy jsou pomalované spreji.
- Úložný práh: z čela a z pohledu pod K 02 beton místy degraduje, v těchto místech je nedostatečné krytí výztuže (viz foto č. 9).
- Konzole sloupu TV: vpravo z líce jsou patrné průsaky, v tomto místě beton degraduje až na ocelovou výztuž (viz foto č. 10).
- Závěrná zeď: beton v malých plochách povrchově degraduje, místy s odkrytou výztuží.

Foto č. 9 – P 01, degradace betonu z podhledu úložného prahu směrem do otvoru č. 2

- Degradace betonu úložného prahu a konzole pro sloup TV.

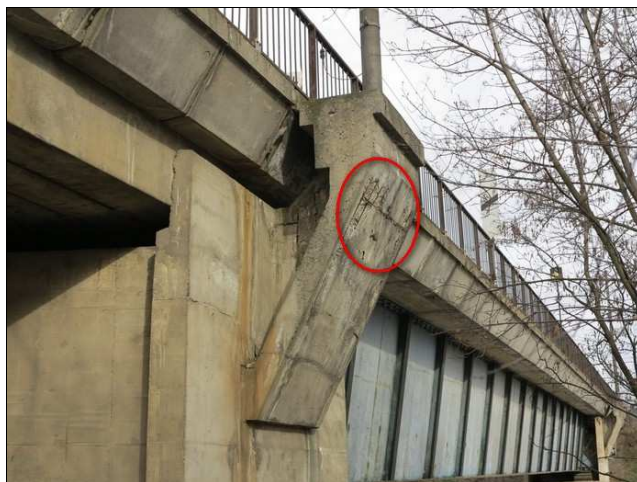
Foto č. 10 – P 01, degradace betonu konzole sloupu trakčního vedení.

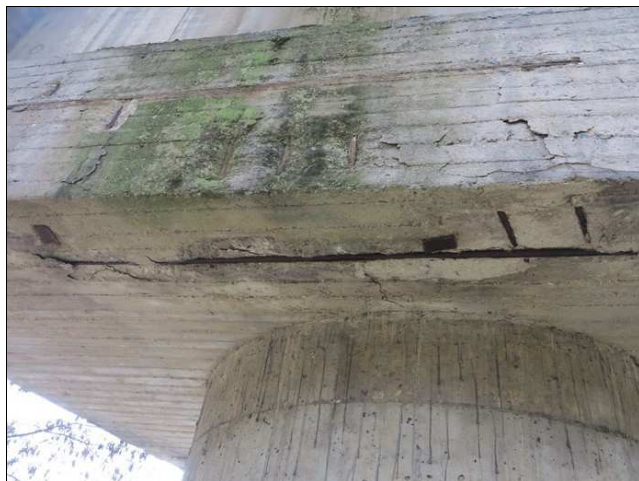
- Sloupy: jsou pomalované spreji, jinak v dobrém stavu.
- Úložný práh: pod K 02 a K 03 z čela beton degraduje až na ocelovou výztuž. Z podhledu pod K 03 je odkrytý prut výztuže v délce 1,80 m, beton okolo degraduje do hl. 20 - 30 mm (viz foto č. 11). Pod K 02 je z podhledu odpadlá povrchová úprava v délce 0,40 m, v tomto místě je odkrytá výztuž. Vpravo z podhledu jsou u hrany podélné trhliny v povrchové úpravě, ta se v tomto místě vzdouvá, hrozí odpadnutí.
- Konzole sloupu TV: vpravo z líce jsou patrné průsaky, v tomto místě beton degraduje až na ocelovou výztuž (viz foto č. 12).
- Závěrná zeď směrem do otvoru č. 3 je znečištěná od průsaku z nosné konstrukce, povrchová úprava se v tomto místě loupe. V malých plochách beton povrchově degraduje.

Foto č. 11 – P 02, degradace betonu z podhledu úložného prahu směrem do otvoru č. 3

- Degradace betonu úložného prahu a konzole pro sloup TV.
- Průsaky v konzoli

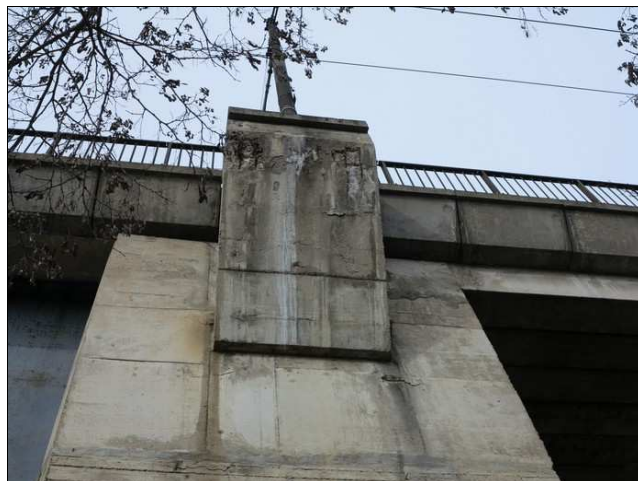
Foto č. 12 – P 02, degradace betonu a průsaky v konzoli sloupu trakčního vedení.
