Protokol o podrobné prohlídce

mostního objektu provedené dle Vyhlášky MD č. 177/95 Sb.,
a předpisu SZDC S5 Správa mostních objektů

TÚ 0791 Praha-Libeň (mimo) - Pha-Holešovice(vč,bez st.Stromovka)		DÚ 04 Rokytka - Praha-Holešovice		evd. km 2,502
Objekt most	Širá trať	Vžitý název: Bulovka		
délka mostu 30,10 m	počet otvorů 1	počet kolejí na mostě 2	elektrizace: ano	
Objednatel: SZDC, s.o. OŘ Praha		rychlost na mostě / rychlost traťová [km/h]: 80/100	Traťová třída zatížení s přidruženou rychlostí D4 - 80	
návrh hodnocení stavebního stavu 2/2	Vedoucí regionálního pracoviště	Ing. Luboš Dejmek		Rok podrobné prohlídky 2017

PROTOKOL O PODROBNÉ PROHLÍDCE

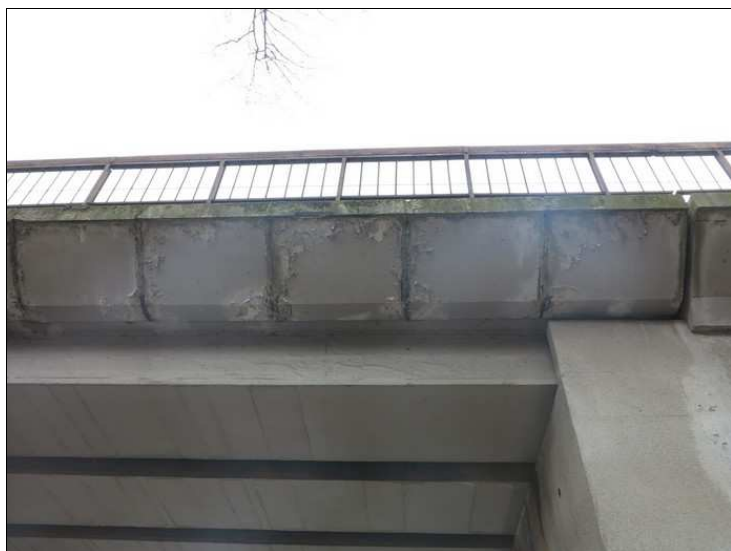
**Foto č. 1**

- Konstrukce: nosníky bez patrných vážnějších poruch.
- Římsa vpravo: konzole mají mezi jednotlivými prefabrikáty vypadané spárování a v dolní části jsou patrné průsaky (viz foto č. 1).
Ochranný nátěr chodníkových konzol praská a loupe se. Nad O 02 vpravo je povrchová úprava odpadlá, obnažená armatura koroduje.
Z líce římsy místy slabé krytí ocelové výztuže, obnažená armatura koroduje.
Pod sloupkem zábradlí č. 14 je dolní hrana odpadlá s obnažením armatury.
- Uložení: viditelná část bez patrných vážnějších poruch.
- **Chování konstrukce při průjezdu vlaku**: klidné

K 02 - římsové konzole vpravo, mezi jednotlivými prefabrikáty vypadané spárování s průsaky v dolní části.

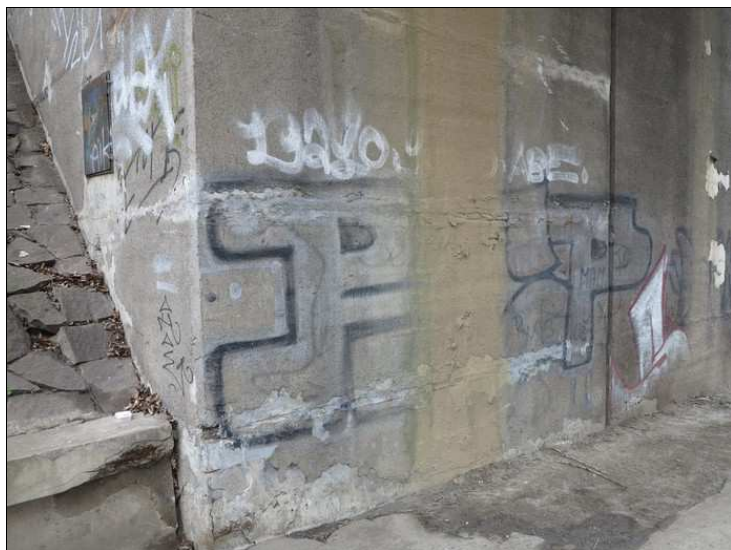
**Foto č. 2**

- Opěra: vlevo i vpravo vzduť, místy odpadlá povrchová úprava, v místech stékání vody z porušených odvodňovačů.
Pod odvodňovači jsou po celé výšce stopy po stékání vody.
Při pravé hraně vzduť a místy odpadlá povrchová úprava, v místech pracovních spár mezi prefabrikáty (viz foto č. 2).
V dolní části odpadlá povrchová úprava, místy obnažená armatura koroduje (viz foto č. 2).
Vnitřní část opěry, nelze z důvodu nepřístupnosti objektivně posoudit.
- Přechodové zídky: shora přesypané štěrkem, jinak bez patrných vážnějších poruch.

O 01 - vpravo v dolní části, vzdušná povrchová úprava, místy nedostatečné krytí, poruchy v místech pracovních spár mezi prefabrikáty.

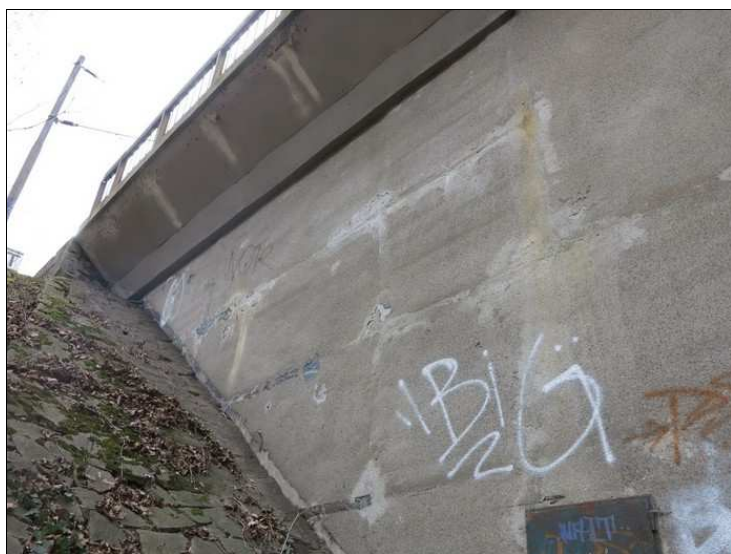
**Foto č. 3**

- V pracovních spárách (mezi prefabrikáty) jsou patrné trhliny s průsaky a výluhy (viz foto č. 3).
- V římsové konzoli patrné průsaky (viz foto č. 3), místy beton nosníku degraduje, obnažená armatura koroduje.
- Kamenné zpevnění svahu podél křídla je v dolní části rozvolněné.

O 01 - křídlo vpravo, poruchy v místech pracovních spár mezi prefabrikáty, průsak v římsové konzoli.
