Protokol o podrobné prohlídce

mostního objektu provedené dle Vyhlášky MD č. 177/95 Sb.,
a předpisu SZDC S5 Správa mostních objektů

TU 0911 Čelákovice (mimo) - Neratovice (mimo)	Evd. km 5,703
--	----------------------

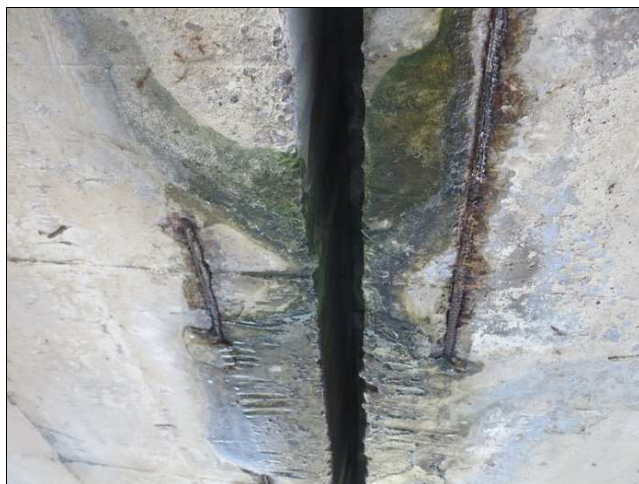
- Konstrukce: z pohledu konstrukce ve střední části u vnitřních hran železobetonových nosníků beton degraduje s obnažením a korozí armatury, v tomto místě jsou zřejmé silné průsaky (viz foto č. 1).
Armatura je u vnitřních hran obnažena téměř v celé délce.
Z líce konstrukce vlevo a vpravo je místy slabé krytí ocelové výztuže, odkryté pruty korodují.
Vlevo z líce konstrukce jsou patrné průsaky s výluhy mezi římsovými nosníky a horní hranou konstrukce.
Směrem k P 01 jsou patrné průsaky mezi K 01 a K 02
Vlevo i vpravo nad O 01 jsou patrné průsaky s výluhy v závěru konstrukce, vpravo nad O 01 je průsak nejsilnější.
Vpravo nad P 01 je uvolněný krycí plech závěru konstrukce mezi K 01 a K 02.

Foto č. 1 – K 01, silné průsaky, degradace betonu a nedostatečné krytí výztuže ve střední části.

- Silné průsaky mezi deskami.
- Průsaky v závěru konstrukce.
- Degradace betonu ve střední části nosníků.
- Průsaky s výluhy mezi nosníky a prefabrikáty římsy.

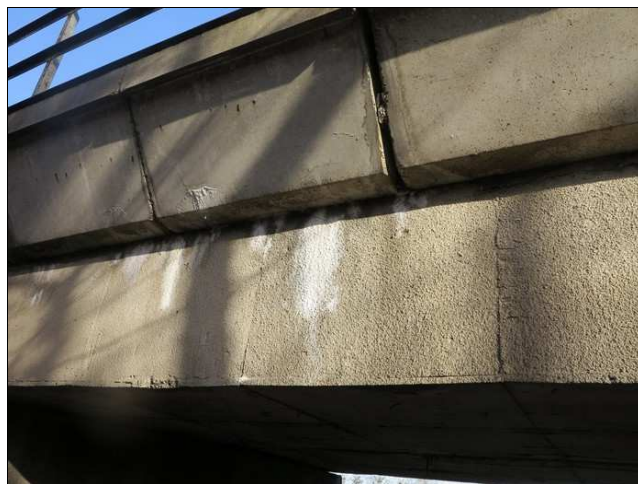
- Římsy (např. foto č. 2):
 - Vlevo jsou mezi jednotlivými římsovými prefabrikáty patrné průsaky.
Na konzolách je místy slabé krytí ocelové výztuže s korozí.
V prefabrikátu č. 8 je příčná trhлина s průsaky a výluhy.

Foto č. 2 – K 01, průsaky s výluhy mezi nosníkem a prefabrikátem římsy vlevo.

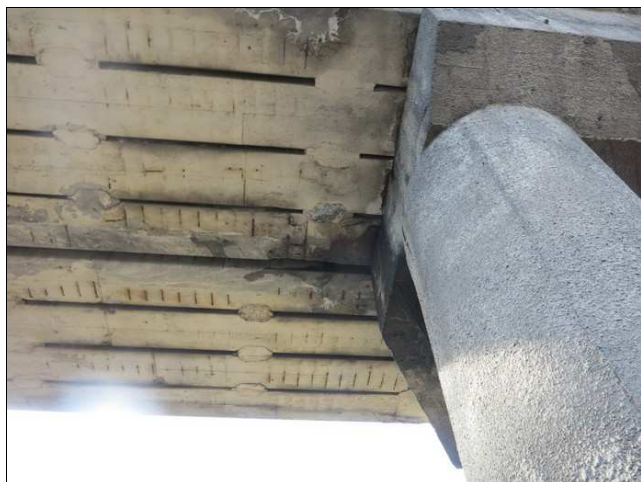
- **Konstrukce:** z pohledu konstrukce je u všech nosníků nedostatečné krytí výztuže, odkryté pruty korodují, místy se povrchová úprava vzdouvá.
Mezi 4. a 5. nosníkem zleva jsou patrné silné průsaky téměř v celé délce, nad P 01 jsou průsaky silné (viz foto č. 3).
Vlevo z líce krajního nosníku je odpadlá povrchová úprava a místy je nedostatečné krytí výztuže.
Vpravo z líce jsou patrné průsaky s výluhy a místy je slabé krytí výztuže s korozií.
v závěrech konstrukce na pilířích jsou patrné průsaky.
U 5. nosníků zleva je levá hrana ve střední části odpadlá, pravděpodobně odhalená korodující předpínací výztuž (2 ks), (viz foto č. 4).

Foto č. 3 – K 02, průsaky mezi nosníky nad P 02

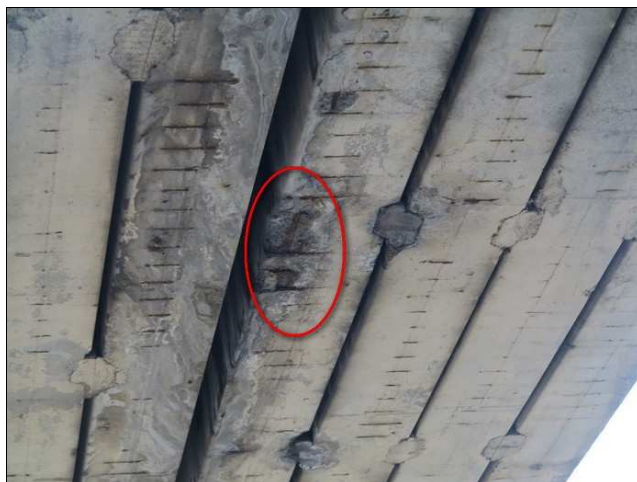
Foto č. 4 – K 02, uražení hrany nosníku až na pravděpodobně předpínací výztuž 5. nosníku.

- Uražení hrany 5. nosníku až na kanálek předpínací výztuže.
- Průsaky v závěru konstrukce.
- Nedostatečné krytí výztuže.
- Degradace betonu a odpadlá povrchová úprava.
- Průsaky s výluhy mezi nosníky a prefabrikáty římsy.

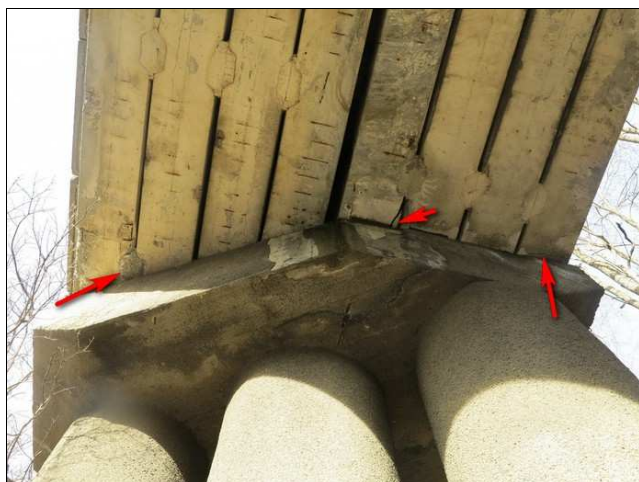
1. nosník zleva nad P 03 u dolní hrany degraduje do hloubky až cca 30 mm (viz foto č. 5).
5. nosník, nad P 03 má u ložiskové desky 2x podélnou trhlínu - odštíplé hrany (viz foto č. 5).

8. nosník, nad P 03, u ložiska má 1x příčnou trhlínu - vzdutí betonu (viz foto č. 5).
V závěru konstrukce mezi K 03 a K 04 beton degraduje.
Vlevo z líce konstrukce jsou mezi římsovými prefabrikáty viditelné průsaky s výluhy, místy začíná opadávat povrchová úprava.
Vpravo z líce konstrukce je odpadlý betonový nástřik s obnažením a korozí armatury, povrchová úprava se místy vzdouvá.
Vpravo, v horní části jsou silné průsaky s výluhy mezi římsovými prefabrikáty a horní hranou konstrukce, tvoří se krápníky (viz foto č. 6).

Foto č. 5 – K 03, podélné trhliny u 5. nosníku a příčná trhlina u 8. nosníku zleva.

- Trhliny u 5. a 8. nosníku nad P 03.
- Průsaky v závěru konstrukce.
- Nedostatečné krytí výztuže.
- Degradace betonu a odpadlá povrchová úprava.
- Průsaky s výluhy mezi nosníky a prefabrikáty římsy.

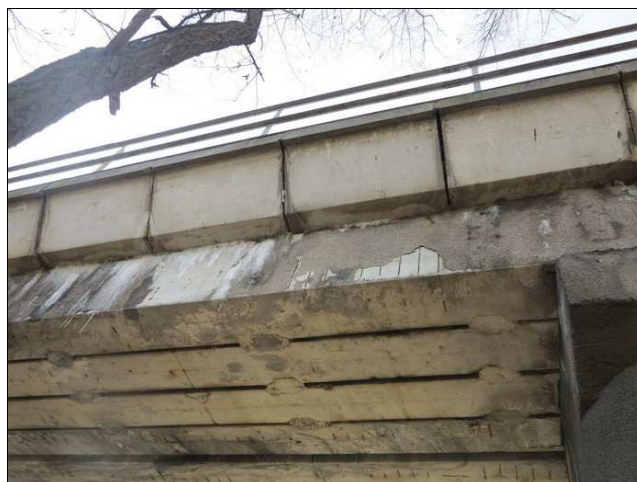
Foto č. 6 – K 03, průsaky s výluhy mezi nosníkem a prefabrikátem římsy vpravo.

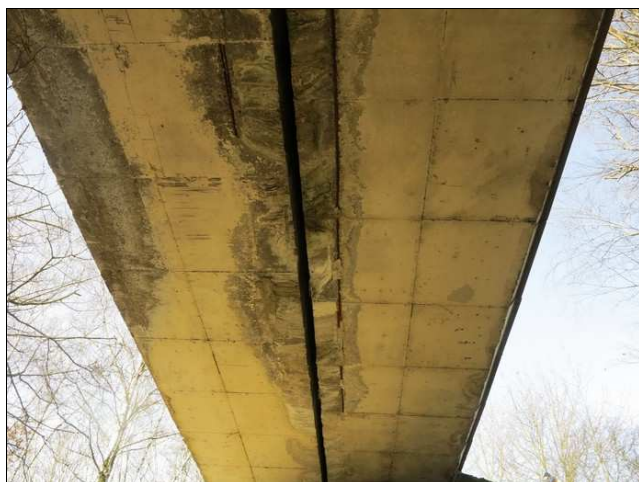
- **Konstrukce:** z pohledu konstrukce je levý nosník u hran zavlhlý, pravý jen u vnitřní hrany. Z pohledu konstrukce pravý nosník z vnitřní části má ze 2/3 délky obnaženou armaturu se silnou korozí, v tomto místě beton degraduje a povrchová úprava se vzdouvá (viz foto č. 7). Levá deska má nad P 03 nedostatečné krytí v délce cca 0,70 m (viz foto č. 7), povrchová úprava se okolo vzdouvá, pokračuje zde podélná trhлина do 2/3 délky desky, rozevřená až 1 mm.
Mezi nosníky jsou silné průsaky, tvoří se krápníky.
Vlevo z líce konstrukce jsou nepravidelné, převážně podélné trhliny s průsaky a výluhy (viz foto č. 8) a průsaky s výluhy mezi římsovými nosníky a horní hranou konstrukce.
Povrchová úprava se v místech průsaků vzdouvá a odlupuje.
Vlevo a vpravo z líce konstrukce jsou průsaky s výluhy mezi římsovými nosníky a horní hranou konstrukce, v betonovém nástřiku jsou místy slabé trhliny.
Vlevo a vpravo nad O 02 jsou patrné průsaky s výluhy v závěru konstrukce, vlevo v místech průsaků je obnažena armatura s korozí.

Foto č. 7 – K 04, obnažení ocelové výztuže s korozí

- Silné průsaky mezi deskami.
- Degradace betonu s nedostatečným krytím výztuže.
- Průsaky v závěru konstrukce.
- Degradace betonu ve střední části nosníků.
- Podélné trhliny s průsaky z líce konstrukce vpravo.
- Průsaky s výluhy mezi nosníky a prefabrikáty římsy.

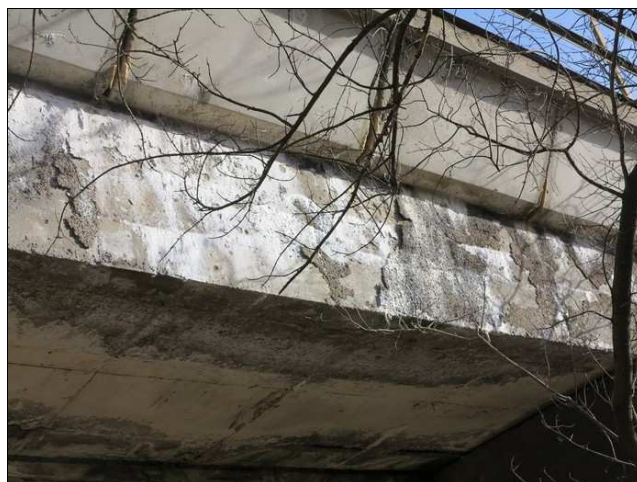
Foto č. 8 – K 04, nepravidelné trhliny s průsaky a výluhy z líce desky vpravo.

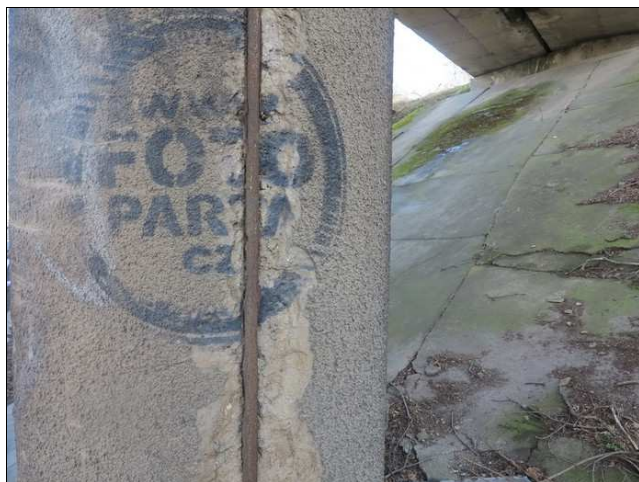
- Pilíř: u sloupu č. 1 zleva je vlevo z líce obnažena výztuž po celé výšce, výztuž je silně oslabena korozí a téměř přerušena (viz foto č. 9).
Směrem do otvoru č. 2 je obnažena výztuž do výšky 2,00 m.
U sloupu č. 2 zleva směrem do 1. otvoru je po celé výšce obnažena armatura s korozí, beton okolo degraduje do hl. až 30 mm.
Směrem do otvoru č. 2 je obnažena výztuž do výšky 2,60 m.
U sloupu č. 3 zleva v dolní části do otvoru č. 1 odkrytá výztuž do výšky až 0,70 m, vlevo z líce je odkrytá výztuž téměř po celé výšce.
Do otvoru č. 2 je odkryta výztuž do výšky 2,40 m.
V betonovém nástřiku všech sloupů jsou nepravidelné trhliny.

Foto č. 09 – P 01, obnažení a koroze výztuže sloupu
č. 1 zleva

- Nedostatečné krytí výztuže s korozí.
- Degradace betonu.
- Trhlina v úložném prahu.
- Zavlhnutí úložného prahu.

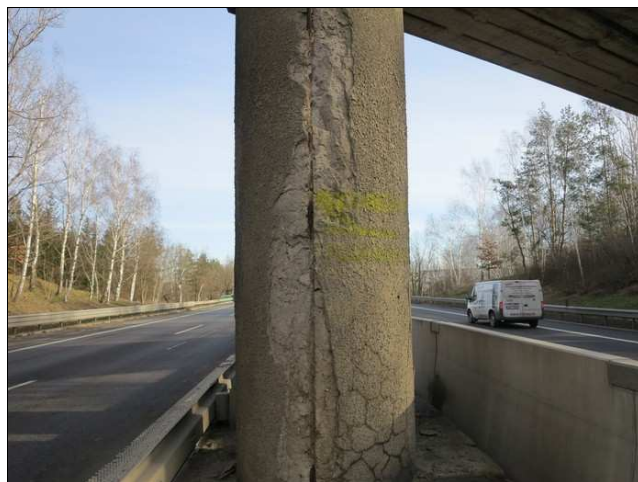
- Pilíř: u sloupu č. 1 zleva vlevo z líce chybí prut výztuže (viz foto č. 10).
Do otvoru č. 2 v dolní části je prut výztuže přerušen korozí.
Do otvoru č. 3 je v dolní části výztuž obnažena s korozí.
U sloupu č. 2 zleva je do otvoru č. 2 v dolní části výztuž silně zkorodovaná, část chybí a výztuž je obnažena téměř po celé výšce.
Do otvoru č. 3 v dolní části výztuž koroduje.
Vpravo z líce je výztuž obnažena po celé výšce s korozí.
U sloupu č. 3 zleva do otvoru č. 2 je výztuž obnažena po celé výšce, v dolní části je výztuž přerušena korozí.
Směrem do otvoru č. 3 výztuž v dolní části silně koroduje, v dolní části je téměř přerušena.
Vpravo z líce je výztuž obnažena obnažený prut výztuže silně koroduje.
Beton okolo všech obnažených výztuží degraduje v dolní části až do hloubky až 40 mm.
V betonovém nástřiku všech sloupů jsou nepravidelné trhliny a místy nástřík opadává (zejména u prvního sloupu zleva).

Foto č. 10 – P 02, chybějící výztuž vlevo z líce sloupu
č. 1 zleva

- Nedostatečné krytí výztuže, včetně přerušených a chybějících prutů výztuže.
- Degradace betonu.
- Zavlhlá a místy odpadlá povrchová úprava.
