Protokol o podrobné prohlídce

mostního objektu provedené dle Vyhlášky MD č. 177/95 Sb.,
a předpisu SZDC S5 Správa mostních objektů

TÚ 0801 Praha Masarykovo nádraží st.4 (m.) - Děčín hl.n. (včetně)		DÚ F3 žst. Kralupy nad Vltavou		evd. km 437,638
Objekt most	staniční obvod	Vžitý název: Kralupský viadukt		
délka mostu 108,05 m	počet otvorů 6	počet kolejí na mostě 2	elektrizace: ano	
Objednatel: SZDC, s.o., OŘ Praha		rychlost na mostě / rychlost traťová [km/h]: 80/160	Traťová třída zatížení s přidruženou rychlostí D4 - 120 (C3 - 160)	
návrh hodnocení stavebního stavu 2/2	Vedoucí regionálního pracoviště	Jindřich Bartoš	Rok podrobné prohlídky	2019

PROTOKOL O PODROBNÉ PROHLÍDCE

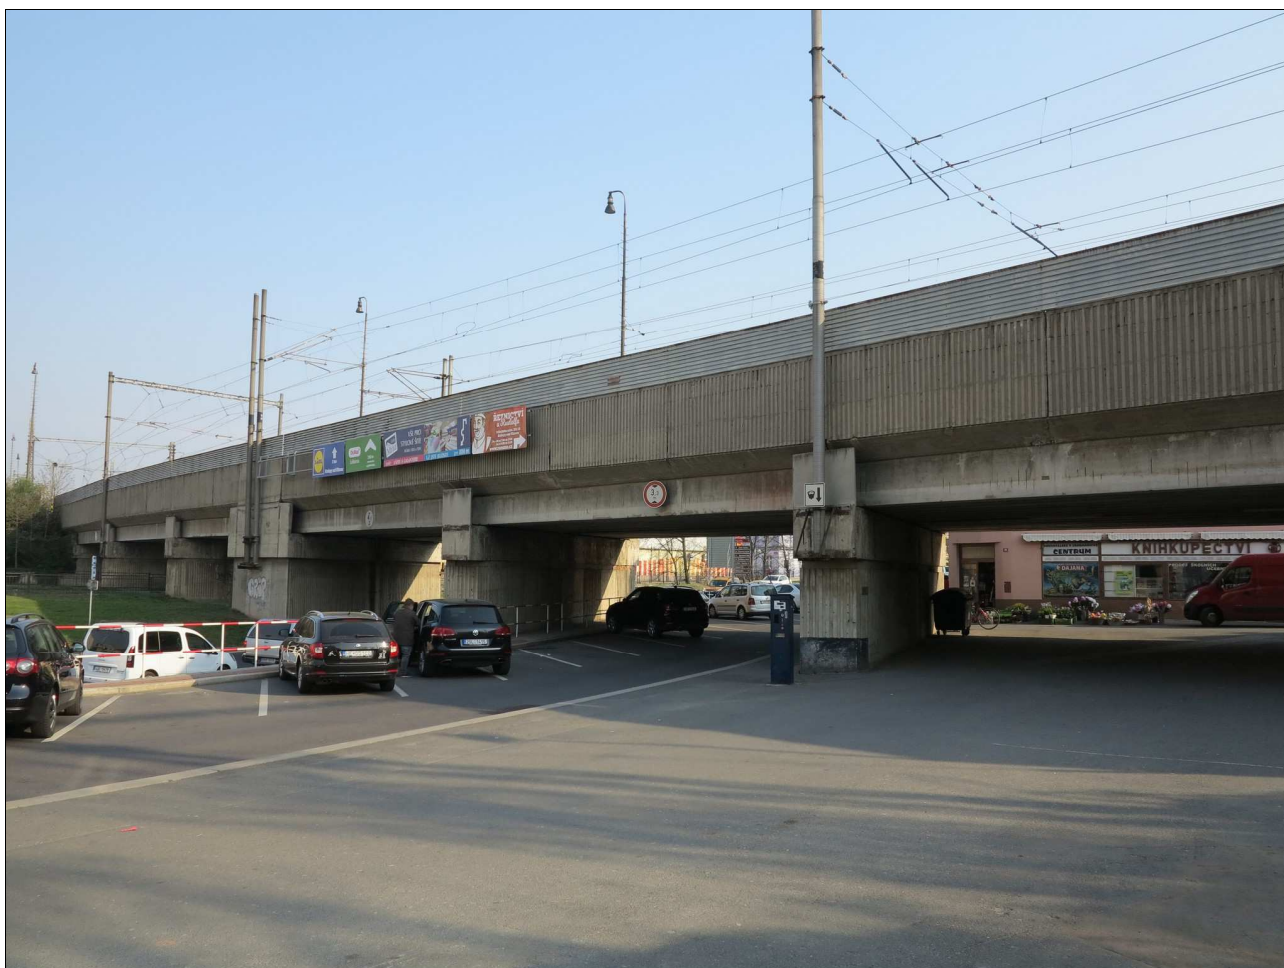
Pohled zleva.

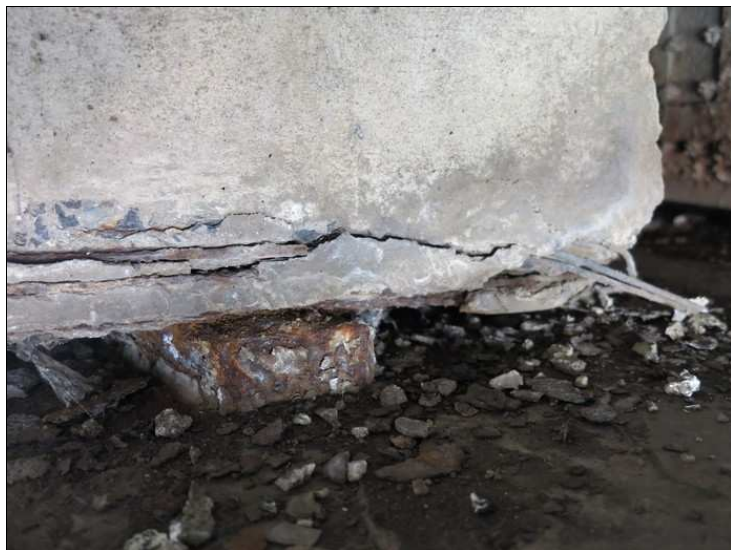
**Foto č. 1**

- Konstrukce: z podhledu, nosník č. 2 (zleva), má levou hranu ve střední části mírně naraženou do hl. max. 30 mm.
Nosník č. 4 (nad O 01) má v horní hraně výdrol betonu.
Hrany nosníků nad ložisky degradují do hl. max. 20 mm (viz foto č. 1).
U všech nosníků (z líce i z podhledu) je místy patrné nedostatečné krytí výztuže, obnažené pruty korodují.
Zavlhnutí nosníků nebylo v době PPM patrné.
- Chodníková konzole (vlevo): před P 01 jsou průsaky s výluhy, tvoří se krápníky, beton v tomto místě povrchově degraduje.
- Závěry konstrukce: v příčných závěrech konstrukce jsou patrné silné průsaky.
- Uložení: nosník č. 5 (nad O 01) je v místě uložení vypodložen pásnicí.
Uložné desky a hlavy kolejnic korodují, zcela bez nátěru, místy plátková koroze o tl. až 6 mm
- **Chování konstrukce při průjezdu vlaku**: klidné.

K 01 - uložení na P 01 - koroze a degradace betonu v místě uložení konstrukce.

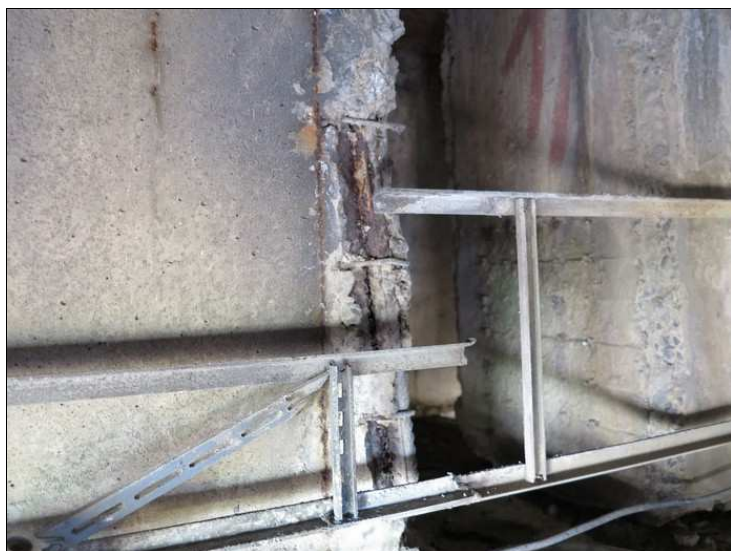
**Foto č. 2**

- Konstrukce: svislá hrana nosníku č. 1 (zleva) nad P 01 degraduje do hl. až 40 mm, v tomto místě obnažený prut výztuže (viz foto č. 2).
Hrany všech nosníků jsou naražené do hl. max. 20 mm, z pohledu jsou místy vydřené rýhy od provozu pod objektem.
Hrany nosníků nad ložisky degradují do hl. max. 20 mm.
U všech nosníků (z líce i z pohledu) je místy patrné nedostatečné krytí výztuže, obnažené pruty korodují.
Zavlhnutí nosníků nebylo v době PPM patrné.

K 04 - nosník č. 1 (zleva), svislá hrana, degradace, obnažení výztuže.

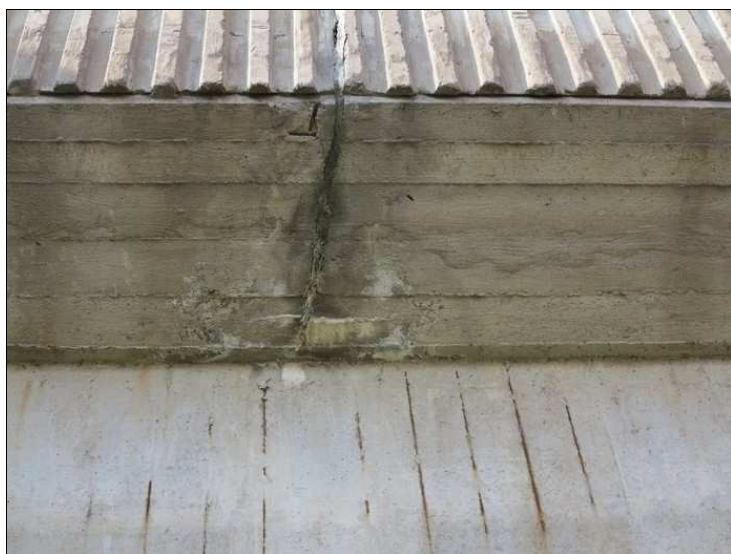
**Foto č. 3**

K 10 - chodníková konzole (vpravo), v dilatační spáře č. 1 silný průsak s vápennými výluhy.

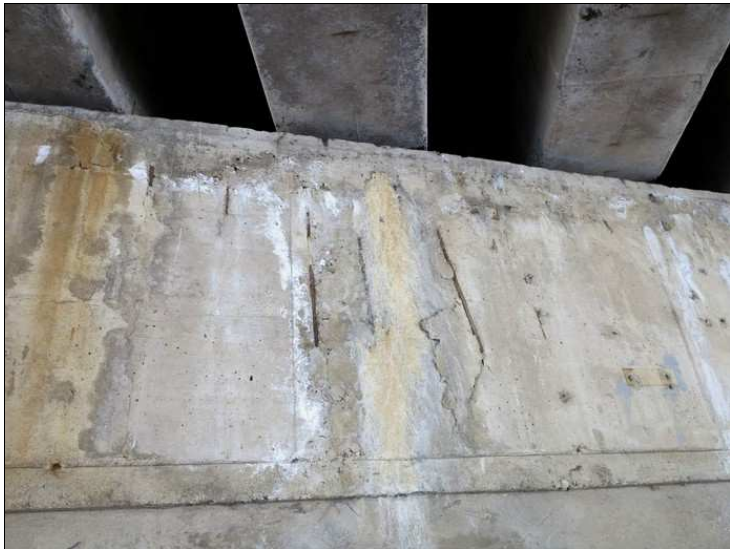
<p>Foto č. 4</p> <p>O 01 - úložný práh pod K 02, průsak s vápennými výluhy, obnažená armatura koroduje.</p>

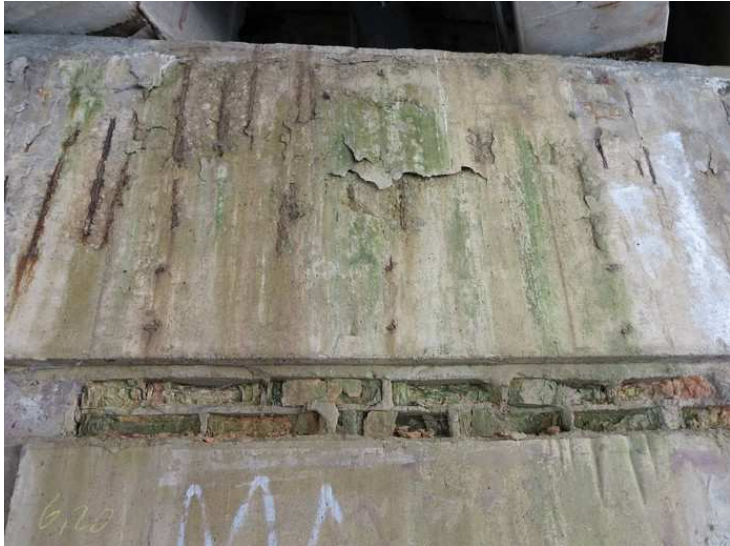
- Pilíř: v celém obvodu pilíře jsou ve vzdálenosti 0,5 - 0,75 m a 1,35 - 1,58 m vodorovné trhliny (pracovní spáry), rozevření až 0,5 mm.
V otvoru č. 1: z čela obnažené cihly (pod úložným prahem) degradují do hl. až 70 mm (viz foto č. 5).
Místy jsou patrné průsaky s výluhy.
Zleva jsou svislé trhliny ve vzdálenostech:

<p>Foto č. 5</p> <p>P 01 - směrem do otvoru č. 1, od průsaku degradace betonu úložného prahu včetně cihelného zdiva pod úložným prahem.</p>

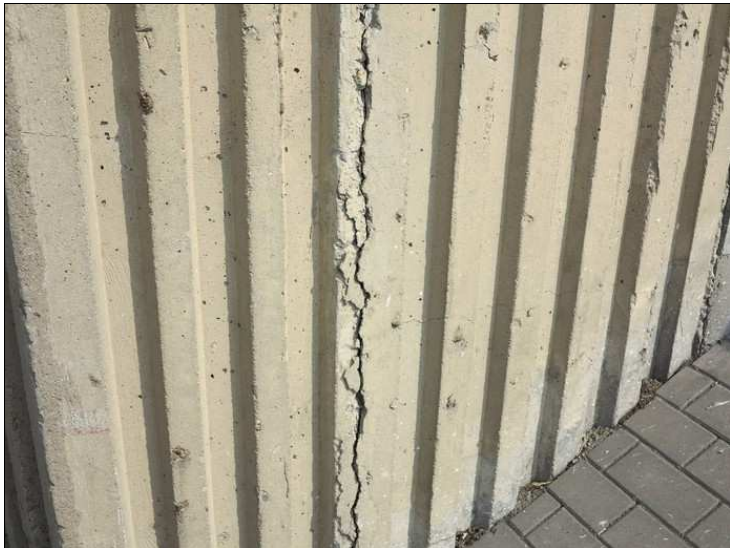
<p>Foto č. 6</p> <p>P 02 - z líce vlevo, - svislá trhlina v celé výšce pilíře.</p>
