Protokol o podrobné prohlídce

mostního objektu provedené dle Vyhlášky MD č. 177/95 Sb.,
a předpisu SZDC S5 Správa mostních objektů

TÚ 0791	Praha-Libeň (mimo) - Pha-Holešovice(vč,bez st.Stromovka)			DÚ 04	Rokytká - Praha-Holešovice		evd. km	1,225
Objekt	most		Šírá trať	Vžitý název: Estakáda Rokytká				
délka mostu	464,00 m	počet otvorů	14	počet kolejí na mostě	2	elektrizace: ano		
Objednatel: SZDC, s.o., OŘ Praha				rychlost na mostě / rychlost traťová [km/h]: 80/100		Traťová třída zatížení s přidruženou rychlostí D4 - 80		
návrh hodnocení stavebního stavu		2/2	Vedoucí revizní skupiny	Ing. Luboš Dejmek			Rok podrobné prohlídky	2017

PROTOKOL O PODROBNÉ PROHLÍDCE

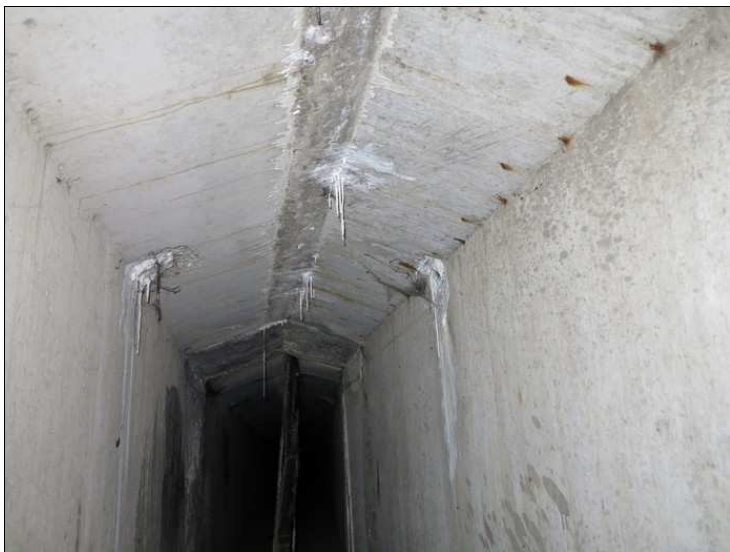
<p>Foto č. 1</p> <p>K 14, 3. komora vnitřní část - silné průsaky s výluhy a v zadní části odtržené těsnění mezi K 12 a K 14.</p>

- Vnitřní části: v závěru konstrukce nad P 06, mezi K 12 a K 14 je vypadlé těsnění závěru (viz foto č. 1)
V místě napojení příčných tyčových příčníku beton degraduje, v těchto místech jsou silné průsaky s výluhy.
Ve střední části a na konci nosníku jsou silné průsaky s výluhy a krápníky (viz foto č. 1)

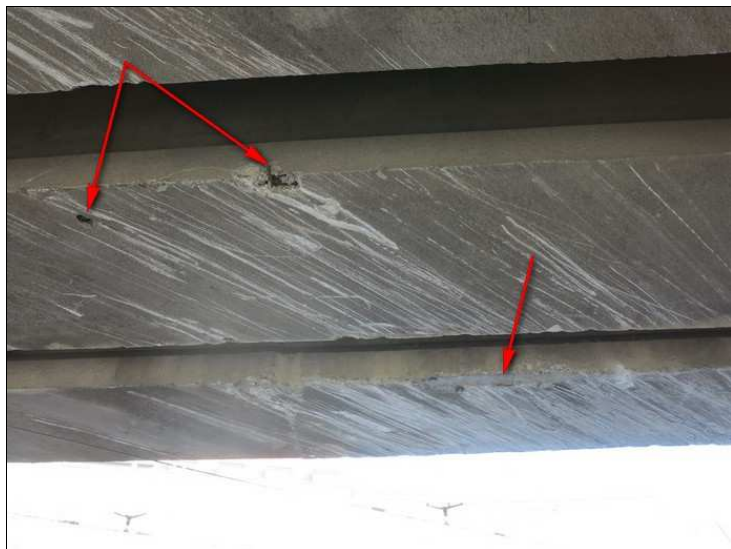
**Foto č. 4**

- **Konstrukce:** z podhledu konstrukce, ve střední části jsou nosníky poškozené od provozu pod objektem, vydřené rýhy. Nosníky č. 1 a 2 jen mírně odřené, nosníky č. 3 a 4 silně odřené.
Dolní hrany nosníků jsou uražené až na ocelovou výztuž, částečně jsou odhalené i kabelové kanálky (viz foto č. 4)
Mezi nosníky chybí žlaby odvodnění - průsaky mezi nosníky, dolní hrany jsou zavlhlé.
Mezi K 24 a K 25 jsou v závěru konstrukce silné průsaky s výluhy.

4. nosník zleva má levou hranu, blíže k P 12 uraženou v délce 1,00 m., v tomto místě je hrana vyspravena betonovou plombou.
- **Vnitřní části:** z pohledu vnitřní části nosníku beton na 4 místech silně degraduje (možná špatně prohutněno), v těchto místech je odkrytá výztuž a kabelový kanálek předpínací výztuže (viz foto č. 5).

K 25 - naražení hran 3. a 4. nosníku zleva. U 3. nosníku jsou odkryté kabelové kanálky. U 4. nosníku byla závada zakrytá betonovou plombou.

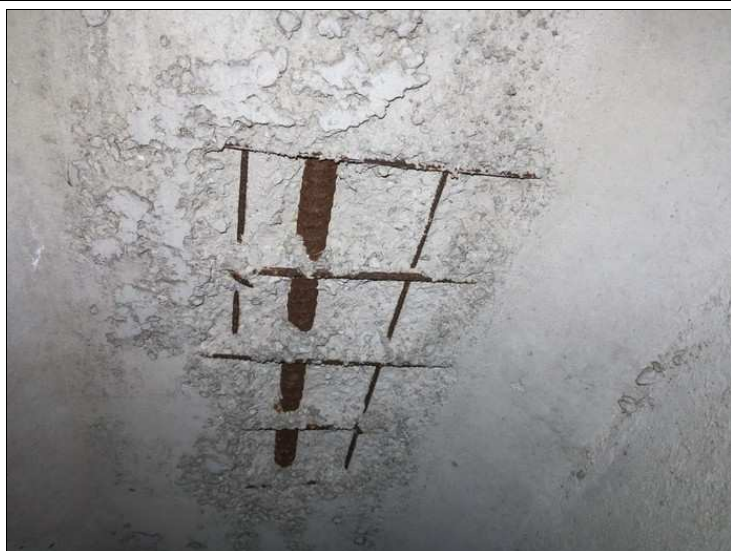
**Foto č. 5**

K 25, vnitřní část 4. nosníku zleva - degradace, nebo neprohutný beton při výrobě - odkrytá výztuž a kabelový kanálek.

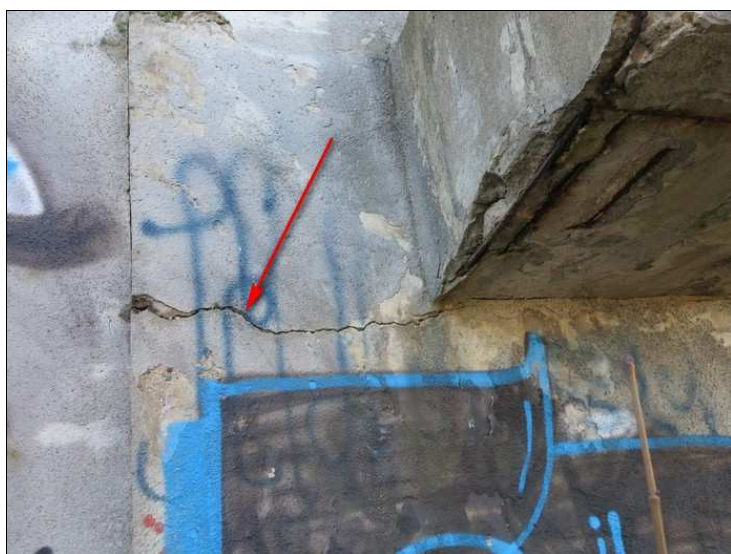
**Foto č. 6**

- Opěra: z čela opěry jsou nepravidelné trhliny s průsaky a výluhy. Opěra je pomalovaná spreji. Vlevo pod K 01 je v pracovní spáře patrná průsak s výluhem. Po opěře stékají nečistoty z průsaků mezi nosnými konstrukcemi a spodní stavbou, povrchová úprava je v těchto místech zavlhlá. Vpravo, ve vzdálenosti 0,60 m od hrany opěry je odpadlá omítka kolem pracovní spáry. Vpravo z líce, pod úl. prahem je podélná trhlinka v délce 1,00 m, trhlinka je rozevřená až 10 mm (viz foto č. 6).

O 01, vpravo z líce - vodorovná trhlin.

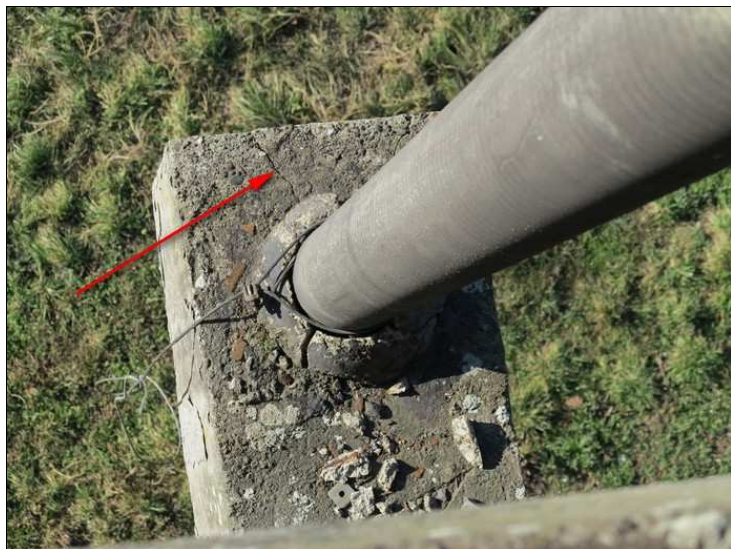
**Foto č. 7**

- Dřík: místy je povrchová úprava nepravidelně popraskaná s mírnými průsaky.
Sloupy jsou pomalované spreji.
Chybí svod odvodnění do výšky cca 2,0 m, sloup je v tomto místě zavlhlý.
- Úložný práh: z čela v 8. otvoru ve střední části a u levé a pravé hrany je nedostatečné krytí výztuže.
Z líce vlevo i vpravo a z podhledu je nedostatečné krytí výztuže s průsaky a výluhy (horší stav vpravo).
- Konzole sloupů TV: z podhledu beton konzol degraduje, mají nedostatečné krytí výztuže, odkryté pruty korodují.
V konzolách jsou silné průsaky s výluhy.
Patky sloupů jsou nepravidelně popraskané.
Vlevo z líce je svislá trhлина po celé výšce, pokračuje na horní plochu až ke sloupu TV, trhлина je rozevřená až 2 mm (viz foto č. 7).

P 08, konzole sloupu vlevo - trhлина konzole a rozvolněné obetonování sloupu.

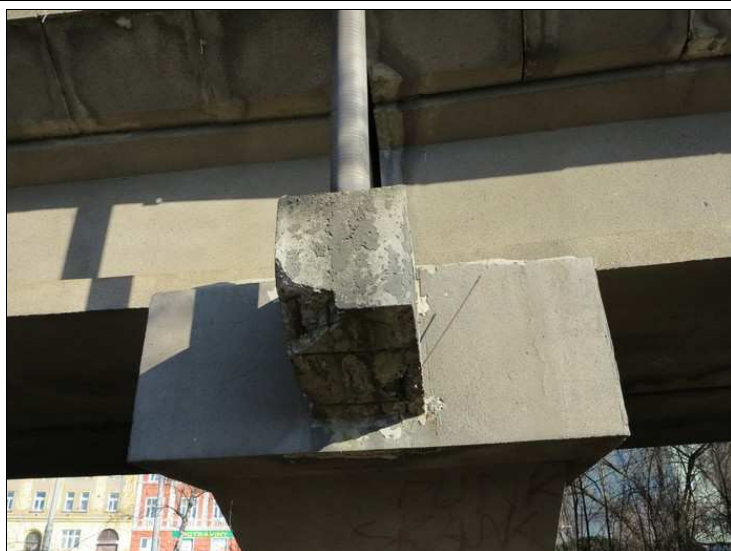
**Foto č. 8**

- Dřík: místy je povrchová úprava nepravidelně popraskaná s mírnými průsaky. Sloupy jsou pomalované spreji. V dolní části chybí svod odvodnění, sloup je v tomto místě zavlhlý.
- Úložný práh: směrem do 11. otvoru, v čela, ve střední části beton degraduje, v tomto místě nedostatečné krytí výztuže. Směrem do otvoru č. 12 vpravo i vlevo beton v malých plochách degraduje, v tomto místě nedostatečné krytí výztuže. Z podhledu prahu a z líců vlevo i vpravo beton degraduje až na ocel. výztuž. Na horní ploše je svod odvodnění z kolejového lože zkorodovaný, voda teče na úložný práh.
- Konzole sloupů TV: z podhledu a z líců beton konzol degraduje, mají nedostatečné krytí výztuže, odkryté pruty korodují. V konzolách jsou silné průsaky s výluhy. Patky sloupů jsou nepravidelně popraskané. Konzole vlevo má dolní roh směrem do otvoru č. 12 uražený do hl. až 60 mm (viz foto č. 8).

P 11, konzole sloupu vlevo - uražený roh nedostatečné krytí výztuže.

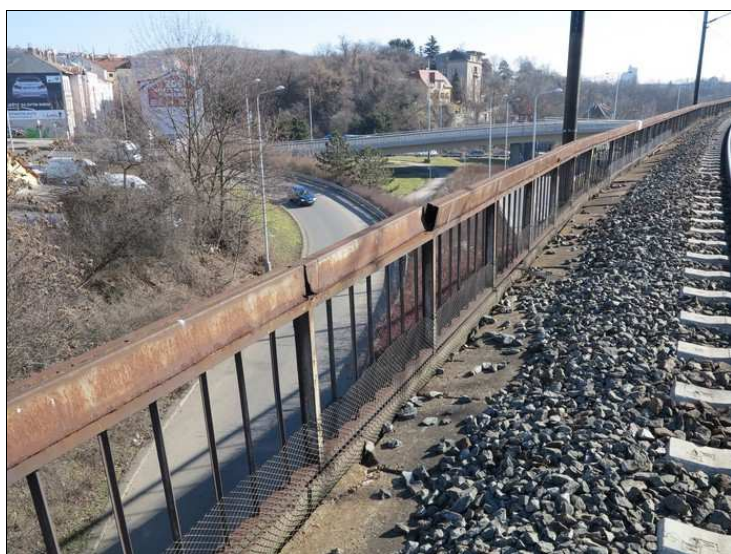
**Foto č. 9**

- **Zábradlí vpravo:** funkční. U sloupu TV č. 5, 6, 8, 11 a 12 je horní madlo a dolní příčle prasklá - utržená.
Sloupky zábradlí jsou v dolní části oslabené o až 2 mm.
Nátěr zábradlí je poškozený téměř po celé ploše.
Mezi sloupy TV č. 7 a 8 je madlo v dolní části silně oslabené po celé délce.
Mezi sloupy TV č. 8 - 10 je horní madlo v dolní části zkorodované na dvou místech v délce 4,00 m a 4,50 m.
Mezi sloupy TV č. 9 - 10 je madlo silně zkorodované v délce 6,00 m hrozí odpadnutí na komunikaci (viz foto č. 9)!
Stav PKO: koroze z 80 % (Ri 5).

Zábradlí vpravo nad K 22 - zkorodované a uvolněné madlo nad komunikací.
