Protokol o podrobné prohlídce

mostního objektu provedené dle Vyhlášky MD č. 177/95 Sb.,
a předpisu SZDC S5 Správa mostních objektů

TÚ 0691	Kralupy nad Vltavou (mimo) - Kralupy nad Vltavou předm. (včetně)	DÚ 02	Kralupy nad Vltavou - Kralupy nad Vltavou předměstí	evd. km	1,842
Objekt	most	Širá trať	Vžitý název: Mikovice		
délka mostu	27,70 m	počet otvorů	1	počet kolejí na mostě	1
Objednatel: SZDC, s.o. OŘ Praha		rychlost na mostě / rychlost traťová [km/h]: 60/60		elektrizace: ne	
návrh hodnocení stavebního stavu		Vedoucí regionálního pracoviště Ing. Luboš Dejmek		Rok podrobné prohlídky	
2/2				2017

TU	0691	Kralupy nad Vltavou (mimo) - Kralupy nad Vltavou předm. (včetně)	Evd. km	1,842
----	-------------	--	---------	--------------

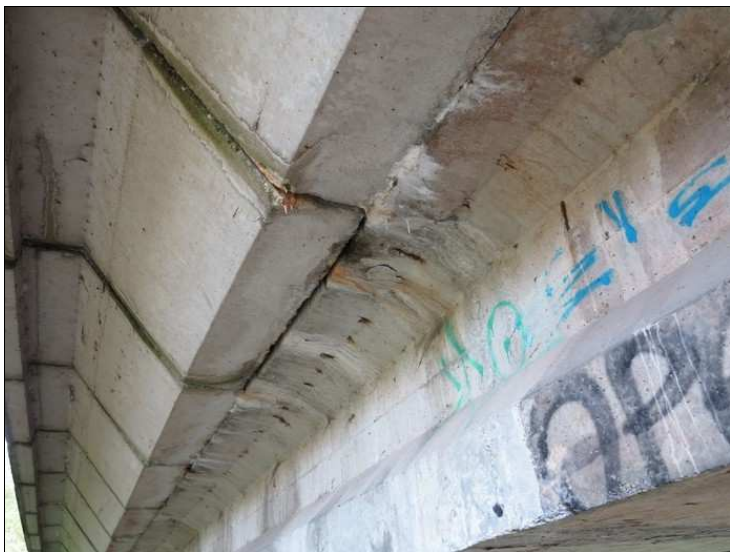
- **Konstrukce:** z pohledu konstrukce je místy slabé krytí ocelové výztuže. Z pohledu konstrukce u druhého nosníku z vnitřní části nad O 01 beton degraduje s obnažením a korozí výztuže. Vlevo a vpravo v horních přírubách z vnější části je slabé krytí ocelové výztuže s korozí, místy okolo obnažené výztuže beton degraduje. Vlevo i vpravo jsou mezi horními přírubami a římsovými nosníky silné průsaky s výluhy, místy se tvoří krápníky (viz foto č. 1). Vpravo z líce konstrukce ve vzdálenosti 3,15 m od O 02 je viditelný silný průsak s povrchovou degradací betonu.

- Koroze podložiskových desek na O 02.
- Průsaky s výluhy mezi konstrukcí a římsovými nosníky vlevo i vpravo.
- Chybějící těsnění mezi římsovými nosníky vlevo i vpravo.
- Chybějící odvodňovací žlab mezi nosníky.
- Slabé krytí ocelové výztuže.

<p>Foto č. 1</p> <p>K01 - průsaky mezi konstrukcí a římsovými nosníky.</p>

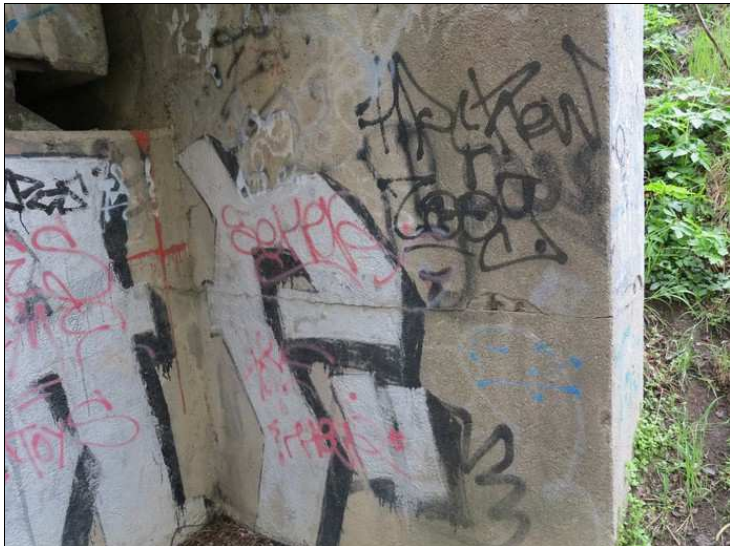
- **Opěra:** z čela opěry v levé části je příčná trhлина (asi při napojení betonáže) rozevřena do 2 mm a při okraji je okolo trhliny odpadlý betonový nástřík (viz foto č. 2). V horní části vpravo je vzduť a odpadlá betonová omítka. Vpravo na horní ploše je vzduť betonový nástřík. Ve střední horní části beton opěry degraduje od stékání vody ze spáry mezi nosníky. V pravé části je z čela příčná trhлина s průsakem a výluhem. Celá plocha opěry je pomalována sprejery.
- **Závěrná zeď:** viditelná část závěrné zdi je v dobrém stavu.

- Příčné trhliny v levé a pravé části opěry.
- Vylomené hrany říms křídel.
- Trhliny s průsaky křídla vlevo a vpravo.
- Degradace hran říms křídla vlevo i vpravo.

<p>Foto č. 2</p> <p>O 01 - trhlina vlevo.</p>

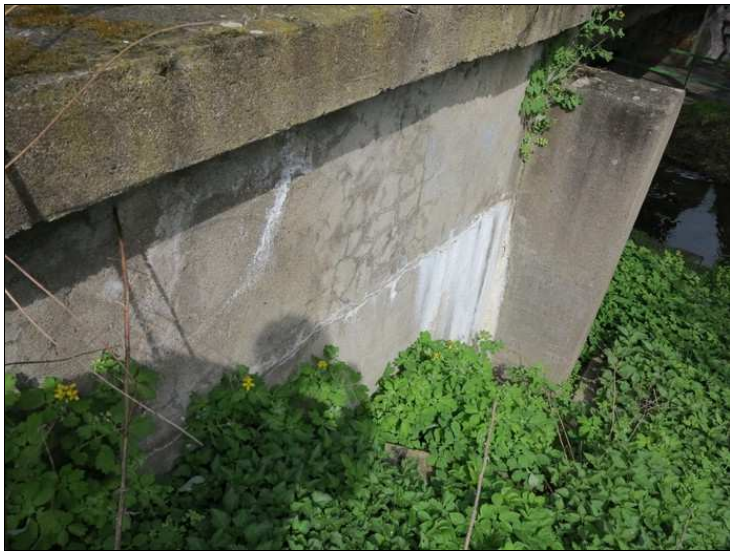
- Na křídle je podélná trhlina se silným průsakem a výluhem (viz foto č. 3). Na styku s opěrou je svislá trhlina po celé výšce rozevřena 1 - 2 mm.
- Dolní hrana římsy je na konci ulomená s degradací betonu. Pod prvním sloupkem zábradlí je dolní hrana římsy v délce 180 mm ulomená. Mezi prvním a druhým sloupkem zábradlí horní hrana římsy v délce 300 mm degraduje.
- Přilehlý svahový kužel je porostlý vegetací.

- Trhlina se silným průsakem a výluhem křídla vlevo.
- Trhliny římsy křídla vpravo.
- Vylomení hran římsy křídla vlevo.

<p>Foto č. 3</p> <p>O 02 - křídlo vlevo, trhlina s průsakem a výluhem.</p>
